# 核三廠二號機第十三次大修 原能會視察報告

# 核三廠二號機第十三次大修原能會視察報告

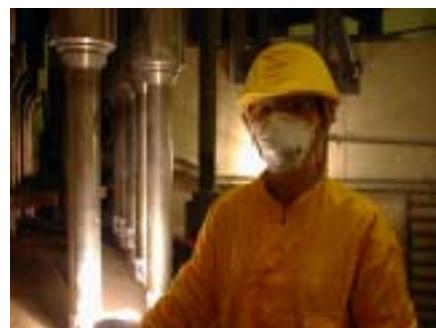
核三廠二號機大修控制棒驅動  
機構穿越管檢視

二號機大修係依照美國核管會通告 (Bulletin) 2001-01 要求事項，執行 65 支頂蓋穿越管有效的目視檢查，現場狀況並予以錄影紀錄，本會於現場視察時，確認無硼酸洩漏痕跡，但在頂蓋上仍有銹蝕現象，其銹蝕範圍相較於一號機來得大，其銹蝕原因，依電廠答覆說明，從機組施工報告書中，未敘述安裝時是否有銹蝕情形，評估為運轉中頂蓋與保溫材間濕氣所致，頂蓋銹蝕部分已去除，並作錄影紀錄，以供下次大修時檢查比對；另在頂蓋表面處發現存有微量白色粉末物，該成份經核研所分析，發現含有硼的成份，但現場並沒有發現硼酸結晶物，經查證以往維修記錄，發現白色粉末物應為八十四年間發生爐蓋逸氣閥洩漏所

致，電廠承諾於二號機下次大修時將進行穿越管渦電流(ECT)檢測。

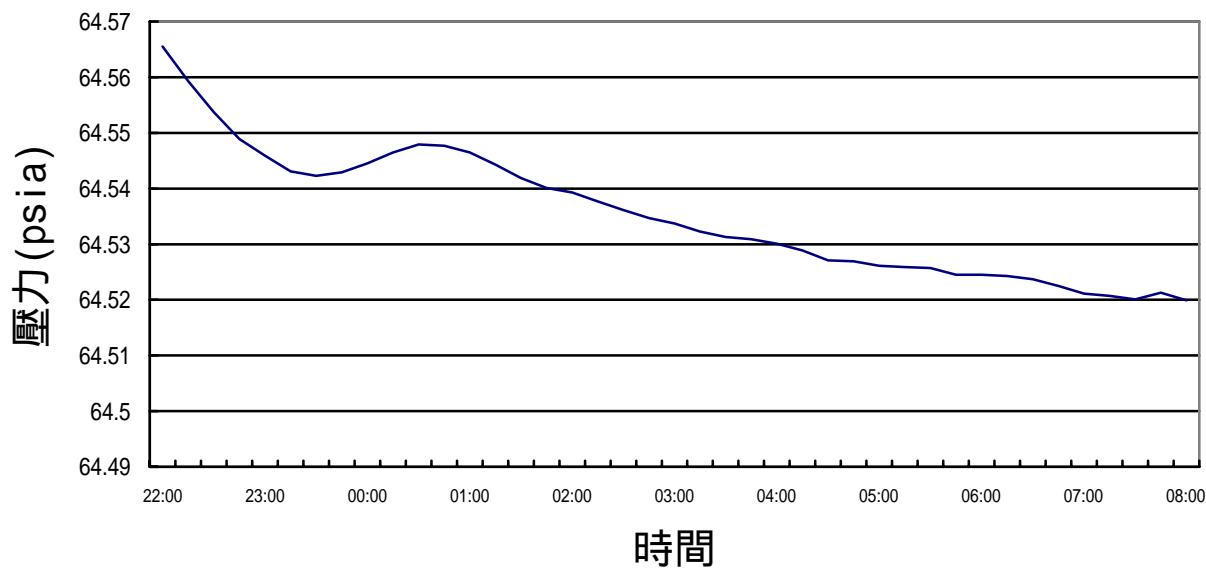
一次圍阻體完整性洩漏測試壓力趨勢圖

法規 10 CFR 100 規定。因此，依據本會頒布之「核能電廠圍阻體洩漏測試技術規範」規定，各核能電廠機組每十年應執行三次一次圍阻體完整性洩漏測試，其間隔期間應約略相等。此次核三廠二號機第十三次大修期間，乃依據規定，於 5 月 17 日 22 時 00 分執行本項測試，經十小時洩漏測試結果，其洩漏率( $L_{am}$ )為 0.47 La，95%信賴度之上限洩漏率(95%UCL)為 0.57 La，均符合小於 0.75 La 之規定。機組並於 5 月 18 日 19 時自一次圍阻體引出 0.97 La 的測試流量( $L_f$ )，執行輔助驗證測試，經四小時之輔助驗證測試結果，其洩漏率為 1.41 La，符合介於 1.19 La ( $L_{am} + L_f - 0.25$  La) 與 1.69 La ( $L_{am} + L_f + 0.25$  La) 之規定。(La：峰壓測試最大允許洩漏率)

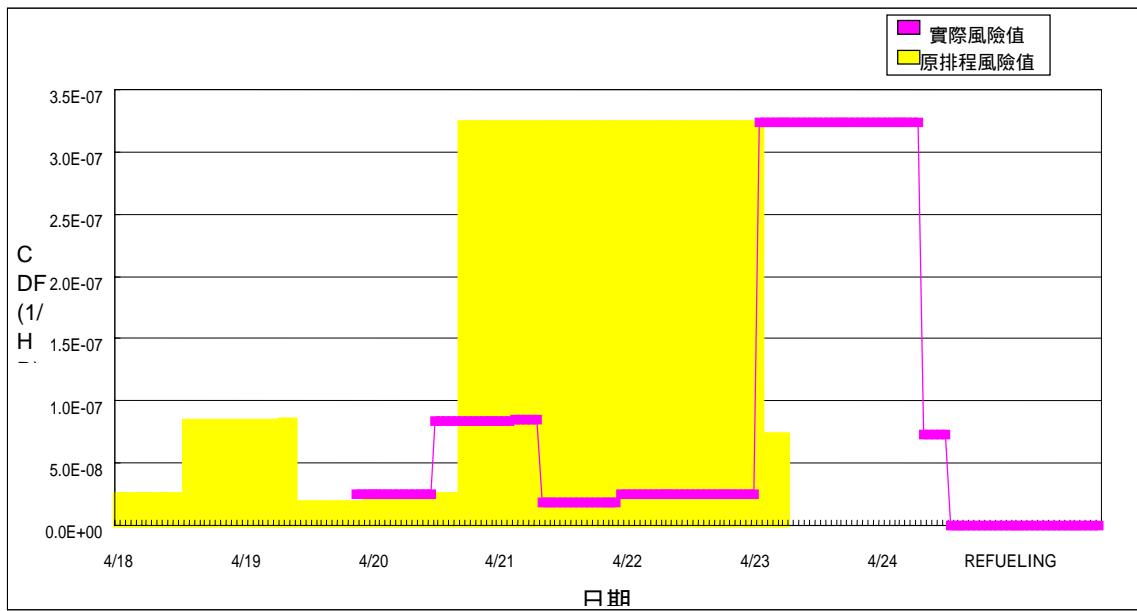
圖一 燃料回填前爐心風險比較圖

大修排程燃料回填前後之大修風險趨勢分析比較如下圖一及二所示，最高風險值未變動，其大修爐心受損機率最高值為  $3.24E-7/hr$ ，停機期間大修風險值在  $6.86E-9/hr$  至  $3.24E-7/hr$ 。
