沸水式核能機組爐心側板完整性管制簡介

核能管制處
九十一年十月一日

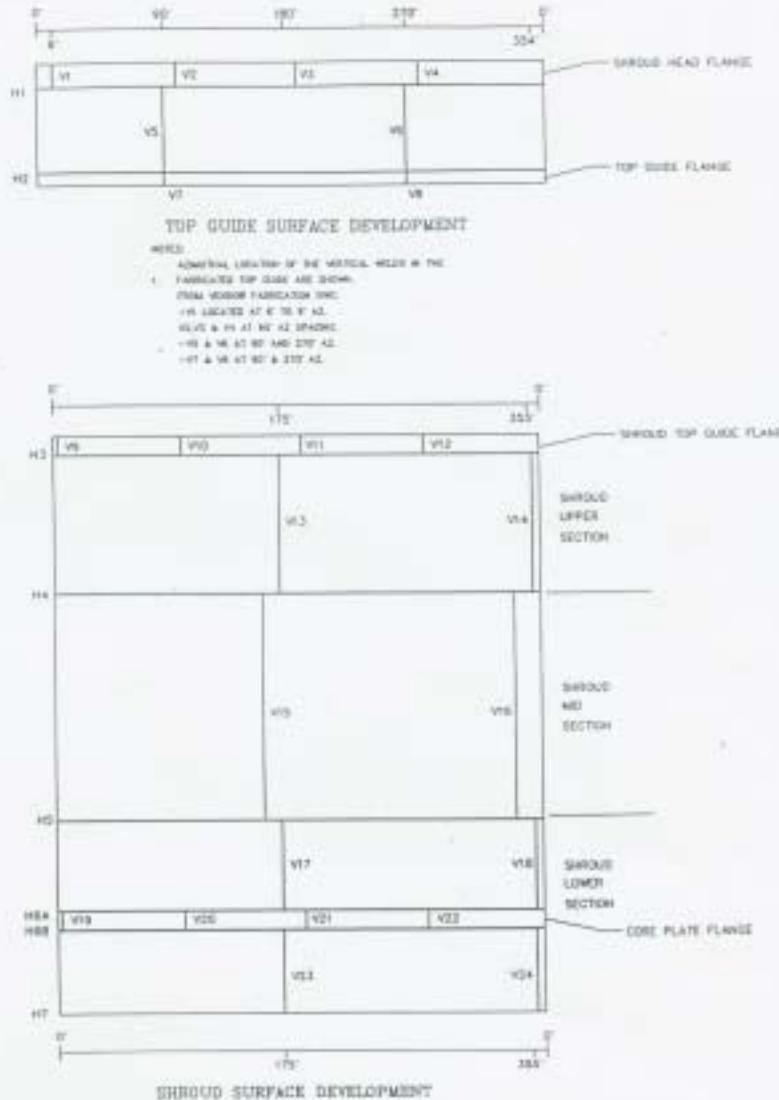
圖二、反應器爐心側板焊道位置示意圖

爐心側板焊道位置及編號之示意圖如附圖二。焊道裂紋出現的位置大部份在熱影響區，也有少部份是在焊道本身，而且大部分 H3、H4、H5 焊道裂紋出現在內表面，而 H1、H2、H6 焊道裂紋則出現在外表面。過去所發現的裂紋幾乎都是在周向的水平焊道，裂紋大部份平行於焊道，只有少數垂直於焊道方向。

經過一些電廠的取樣分析，得知爐心側板焊道龜裂的機制是屬於晶間應力腐蝕龜裂（IGSCC），或屬於輻射促進應力腐蝕龜裂（IASCC），也有的是這兩種破損機制的綜合。這種裂紋可能是由下列因素所促成：

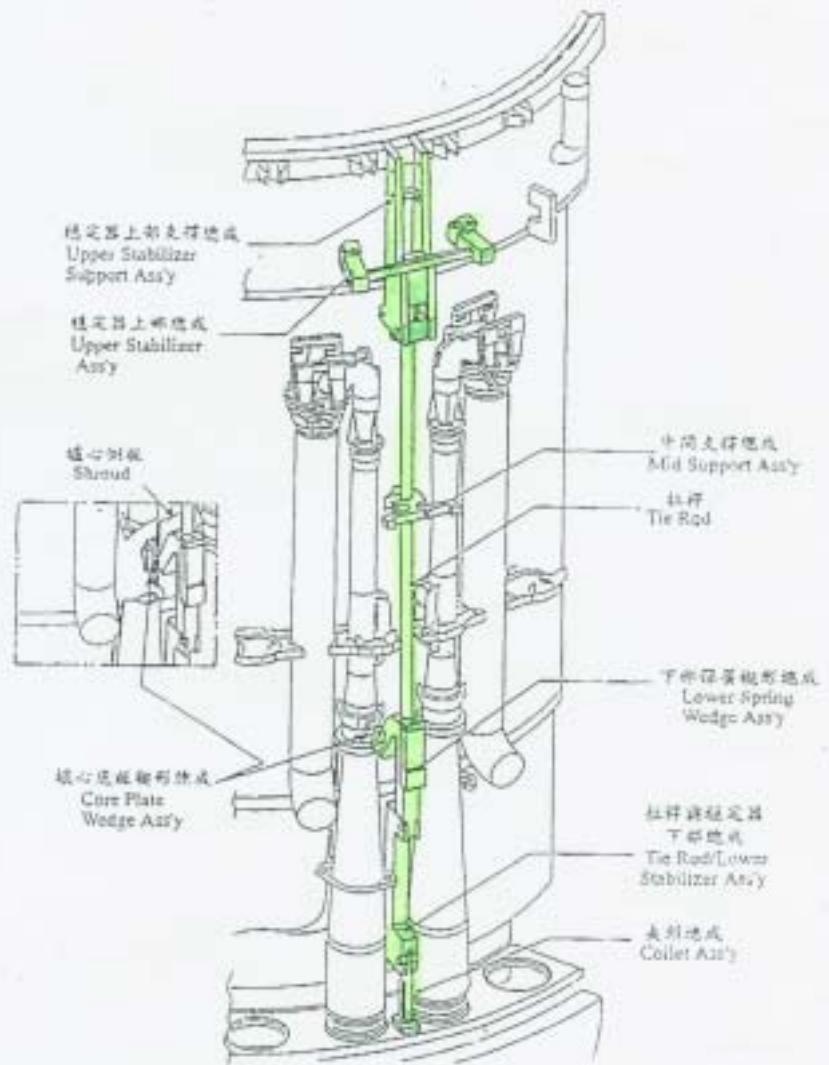
圖三、穩定器安裝示意圖

核一廠二號機於檢測發現爐心側板之水平焊道 H3、H5、H6 有裂紋指示後，該部機組於 1996 年分別於爐心側板外側圓周方向 45°、135°、225°、315° 以繫桿 (Tie-Rod) 式之穩定器 (Stabilizer) (如圖三)，將有水平方向裂紋之

爐心側板，在垂直方向鎖緊修復。一號機亦於同年採相同之方式修復。兩部機組於執行爐心側板修理後，迄今每次大修均進行爐心側板檢測，均未發現新的裂紋指示，原舊有裂紋指示亦無劣化現象，加裝之穩定器經檢查其功能亦正常。
