核一廠一號機 EOC-19 再循環系統 AH-J1 焊道檢測結果說明

核能管制處
91 年 11 月 21 日

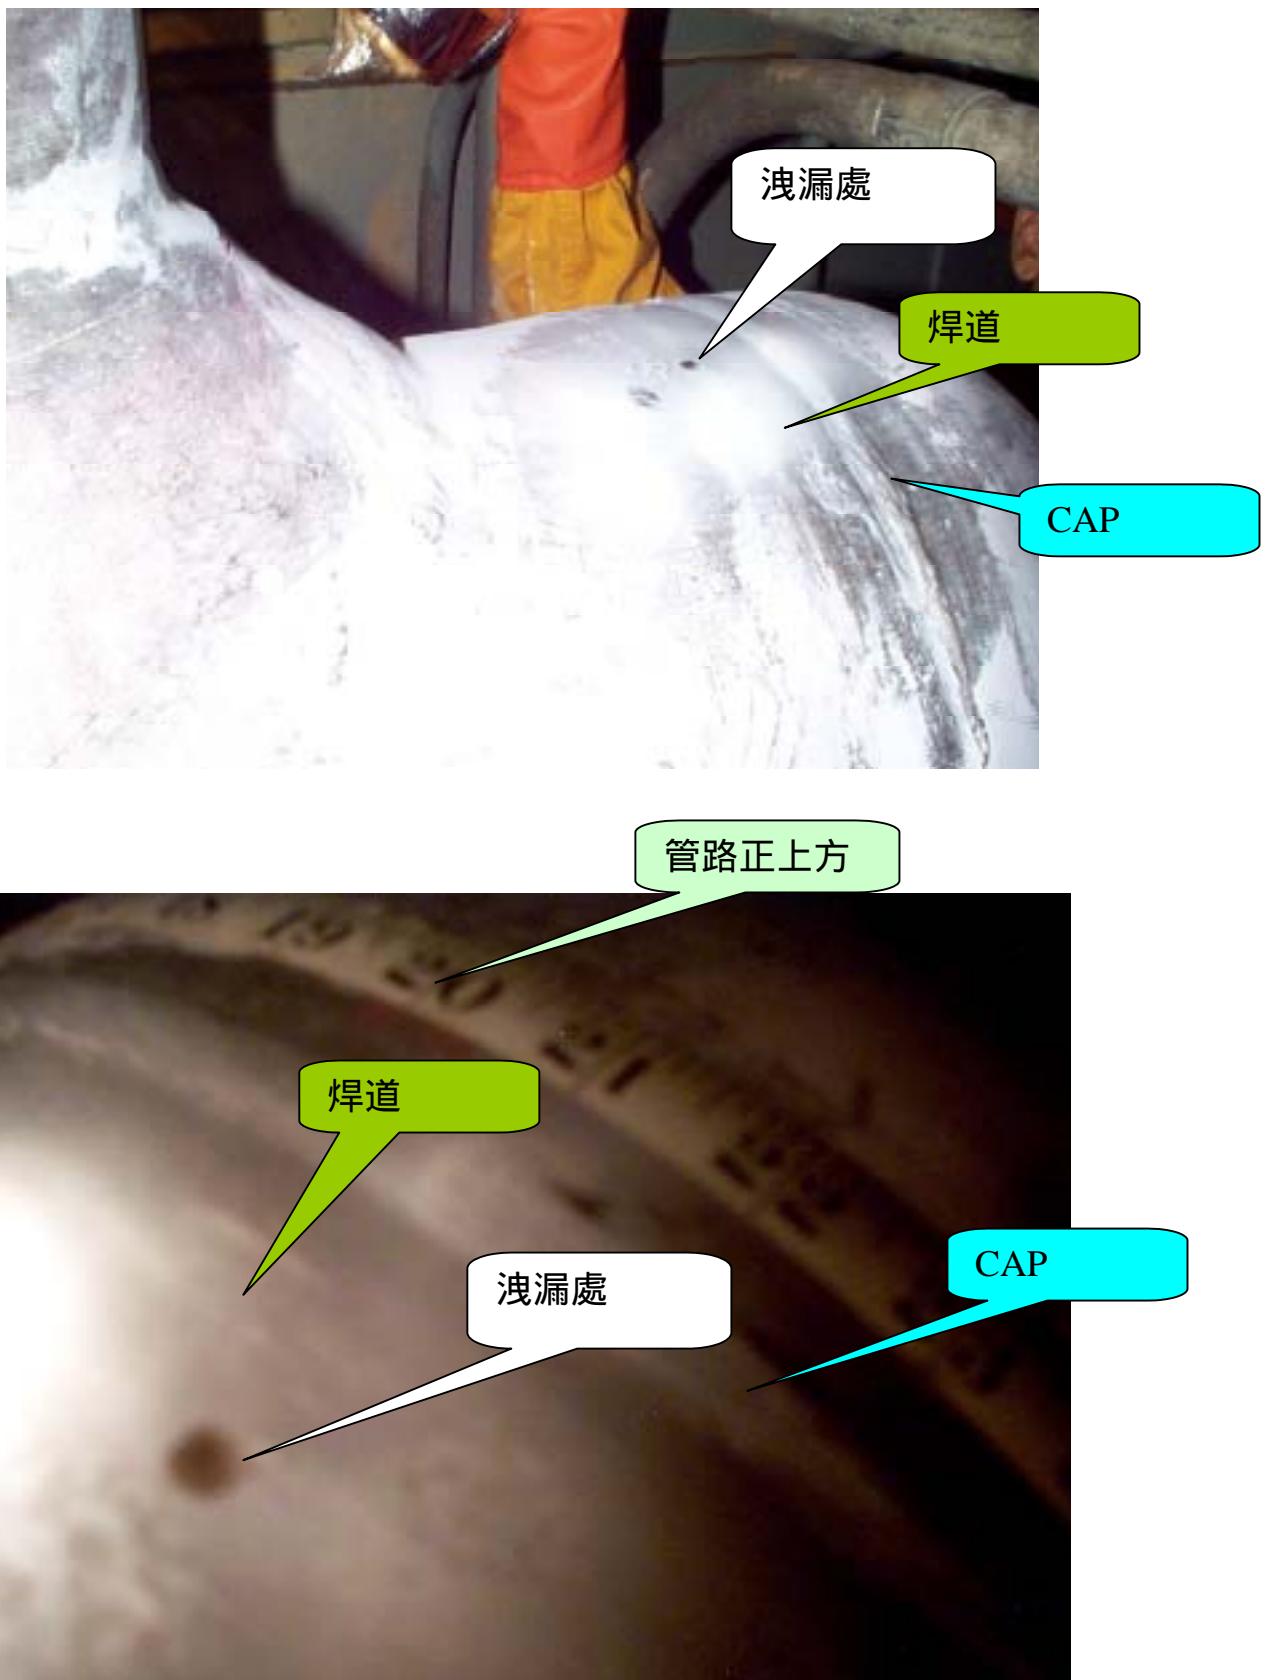
附圖一 核一廠一號機再循環管路 AH-J1 液滲(PT)顯示圖

核一廠一號機第十九次大修自 91 年 9 月 9 日開始，電廠負責再循環管路非破壞檢測工作人員，於 9 月 19 日發現再循環管路 AH-J1 焊道有針孔極微量滲水現象，工作人員於是進一步執行超音波檢測 (UT) 發現在管路內層表面有長度 1 吋之軸向晶粒間應力腐蝕 (IGSCC) 裂紋指示，而管路外表面則呈現針孔滲水 (附圖一)，電廠於是依品質不符案件作業程序開立品質不符通知，依規定電廠發現安全相關組件之焊道有缺陷時，其處理方式依缺陷嚴重程度可分為(1)依現狀使用(2)執行覆焊作業修理(3)執行管路更換，等三種方式處理，本次事件核一廠評估後擬執行覆焊作業修理。

註：洩漏處之黑點範圍係執行 PT 檢測時液量現象，非裂縫實際尺寸

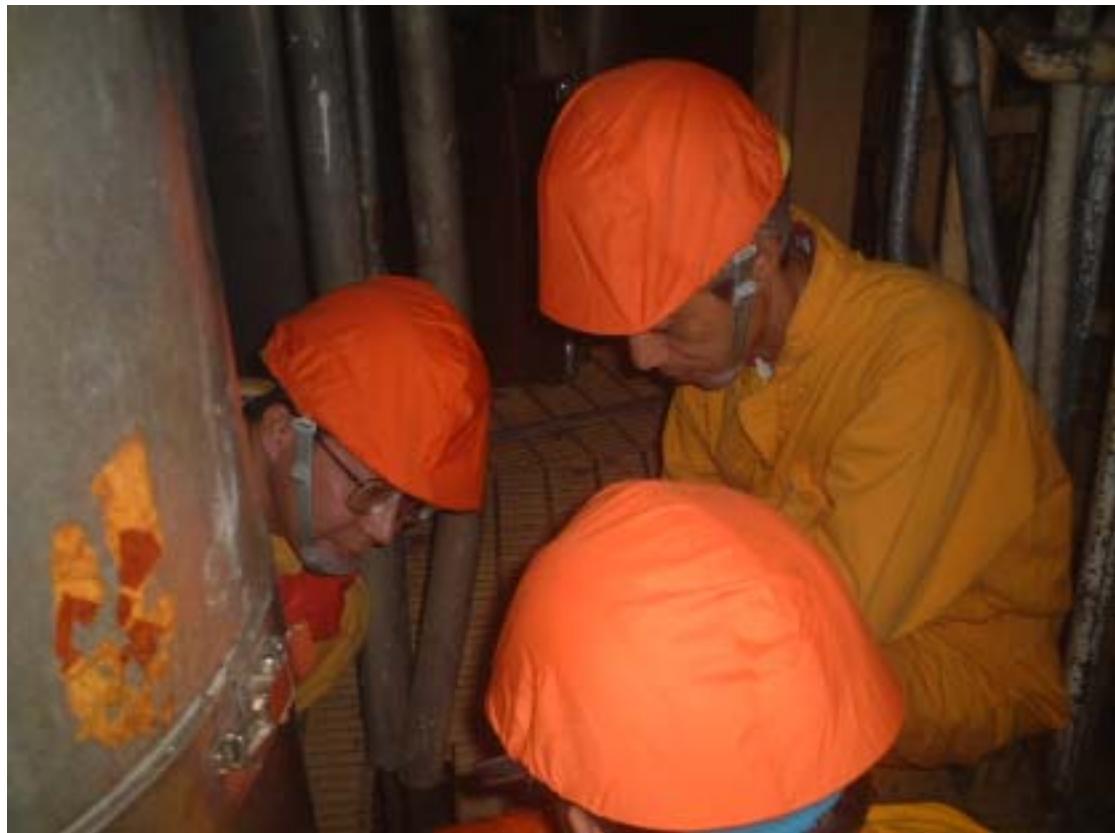
附圖二 本會視察人員於核一廠一號機再循環管路 AH-J1 焊道附近
現場查證

焊道並未發現有任何異常，而此次大修卻發現有針孔滲水，為確實掌握檢測結果，本會隨即派員赴現場實際查證滲水狀況（附圖二），經確認其滲水量確實極微，該滲水處並無法用肉眼看出，而必須利用液滲檢測（PT）才能檢測出來。
