核二廠二號機第十五次大修管制報告

（再循環管路鋸道完整性）

核能管制處
九十一年十二月十一日

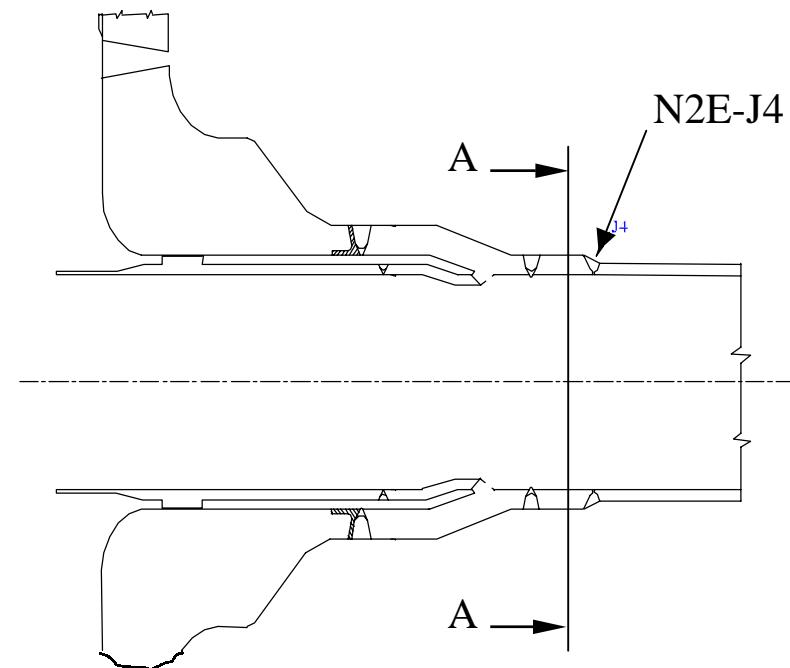
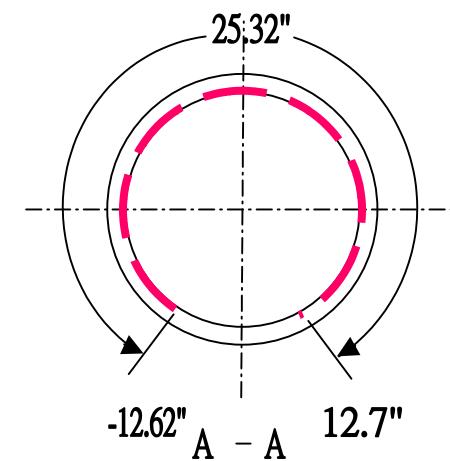
圖二 N2E-J4 錛道裂紋示意圖意圖

此次大修作業之再循環水系統管路鋸道檢測係由台電公司檢測隊負責執行，規劃自十一月十六日開始，預定於十二月十日完成。台電公司檢測隊人員於十二月二日檢查到 A 串之 N2E-J4 鋸道時，發現一長度 25.32"×深度 0.233"（參見圖二；管徑為 10"，管厚為 1.153"）之周向延晶應力腐蝕龜裂(IGSCC)顯示，即開立品質不符報告(NCD)

處理，並即書面通知原能會管制人員。

根據該機組以往歷次檢查結果顯示，N2E-J4 錄道上次檢查時間為 EOC-13 (八十八年)，當時並無裂紋顯示。

台電公司在核二廠二號機大修期間，檢查發現再循環水系統管路錄道 N2E-J4 有裂紋顯示，即開立品質不符報告處理和書面通知原能會管制人員；至於此裂紋的處理，目前台電公司已完成相關處理評估，對於該處錄道將採取覆錄修補方式予以處理。
