NRD-NPP-92-03

核二廠二號機第十五次大修管制報告
(反應爐內部組件目視檢查)

行政院原子能委員會

中華民國九十二年一月

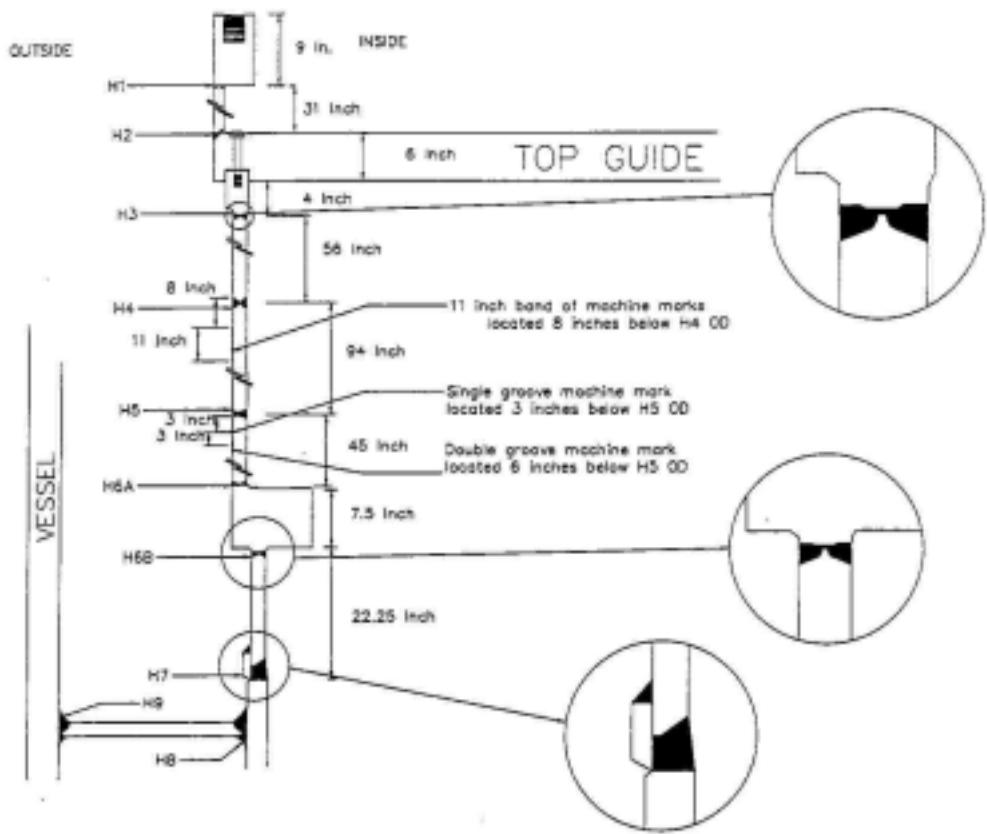
圖三 爐心側板各鋸道位置示意圖

有關爐心側板部分，核二廠二號機曾於 EOC-10（84 年 9 月）執行全部水平和垂直鋸道目視檢查，僅發現水平鋸道 H4 內側有一長約 6~8 吋之龜裂，其餘鋸道皆正常，後復於 EOC-12（87 年 4 月）大修中對全部垂直鋸道執行強化目視檢查，以及對水平鋸道進行自動化超音波檢查，發現水平鋸道 H4 有 7 只長約 46.18mm 至 336.83mm 不等之裂紋，另在水平鋸道 H6A 和 H7 位置也有裂紋發現。於檢測發現裂紋後，核二廠採用美國核管會之極限負荷分析法和篩選準則進行評估，根據評估結果顯示，上述裂紋不影響結構之完整性。截至目前為止，二號機每次大修追蹤檢測結果，原舊有裂紋顯示與 EOC-12 時之

檢測結果相同，並無劣化現象（請參見圖三）。

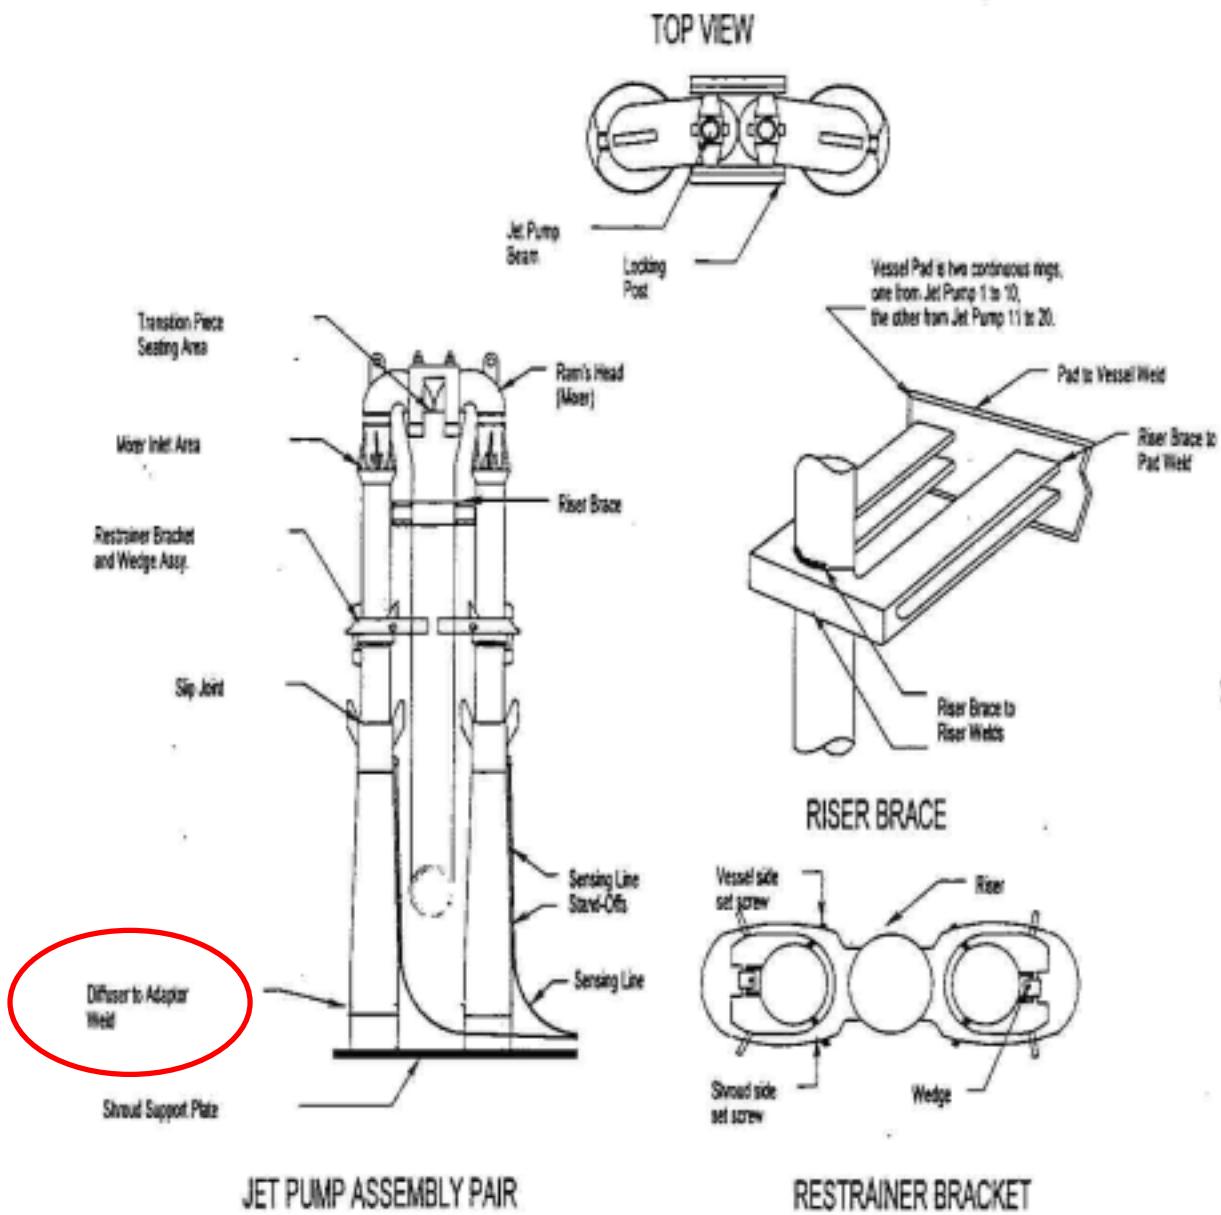
圖二 Jet Pump 各部示意圖

依時間排程，於 11 月 22 日抽調 3 卷錄影帶查看 IVVI 解析度校正過程，校正時間符合程序書不得超過十二小時之規定，校正結果亦符合檢查要求；11 月 26 日會同機械課、品質課及 ANII 人員檢視 surveillance sample holders 和 core shroud welds 錄影帶，除已有裂痕追蹤外，並無異常情形；11 月 27 日檢視 Jet Pump 錄影帶，請參考圖二和三，發現奇異公司察覺 Jet Pump No.8 Diffuser to Adapter 錄道位置檢查有誤，同一區域附近有兩處錄道，經查證此部分與程序書圖面只

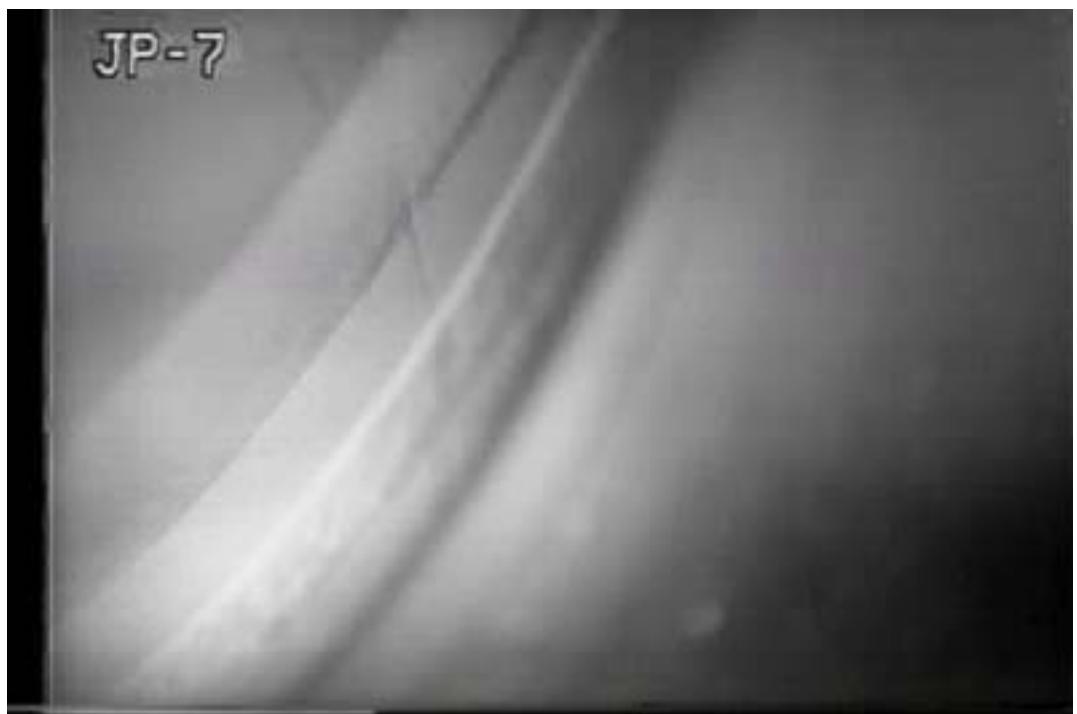
圖三 Diffuser to Adaptor 錄道外觀

有一處鋸道不相符，隨即要求台電公司提出澄清，依台電和奇異公司之說明，上側鋸道應屬 Diffuser to Adapter 鋸道，下側鋸道為 Adapter 本身鋸道；然為再次求證以往檢查是否有相同的檢查問題，隔日抽查二號機上次大修(EOC-14)及一號機上次大修(EOC-15) Diffuser to Adapter 鋸道檢查情形，發現一號機檢查 Jet Pump No.1~6，其 No.2 有同樣問題，二號機檢查 Jet Pump No.1~6，其 No.1,2,4,6 也有同樣檢查失誤，於獲得上述初步抽查結果，即要求電廠須對此問題提出說明。

針對 Jet Pump 誤檢情形，本會在 11 月 29 日於電廠召開討論會，電廠對此誤檢事件將以 NCD 方式處理，包括全面執行 20 支 Jet Pump Diffuser to Adaptor 鋸道檢查，除此之外，本會人員亦於會議中要求核二廠確認該項設備設計型式和檢查範圍，並依設計型式說明是否須加強檢測，且須進一步確認本次 IVVI 各組件檢查項目是否有誤檢情形。另外，於下次一號機大修前完成清查各組件圖面是否有類似不一致情形，且 IVVI 程序書應明示各組件之檢查項目予以編號，並配合現場錄影帶檢查畫面編號，以加強查核工作。
