NRD-NPP-92-04

# 核二廠二號機第十五次大修管制報告

(再循環管路鋸道完整性)

行政院原子能委員會

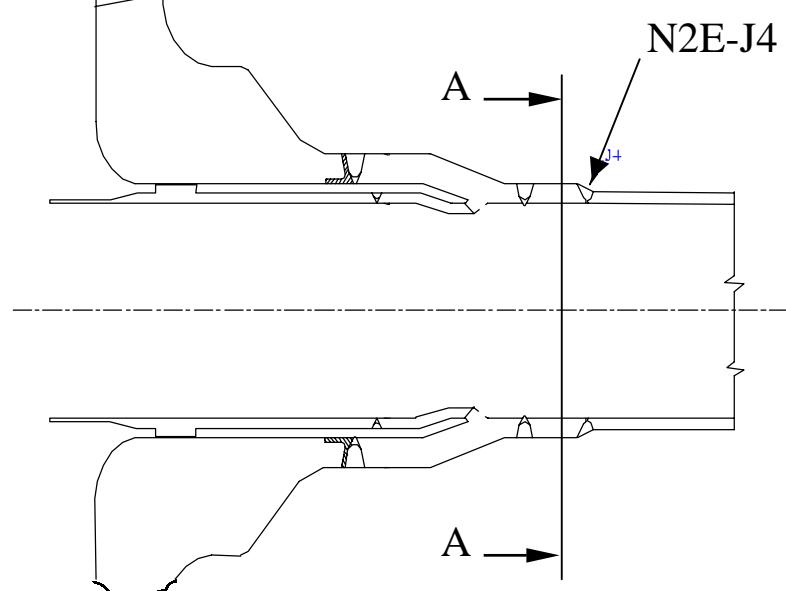
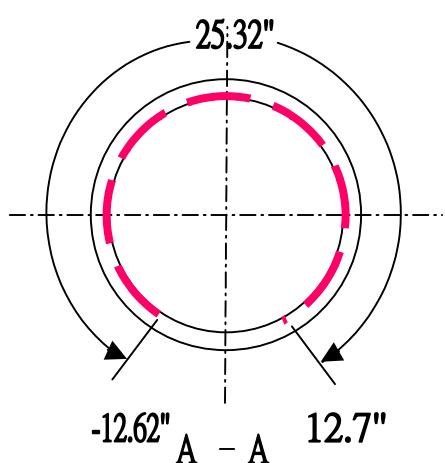
圖三 N2E-J4 錛道裂紋示意圖

台電公司檢測隊人員於十二月二日檢查到 A 串之 N2E-J4 錄道時，發現一長度 25.32"×深度 0.233"（請參見圖三；管徑為 10"，管厚為 1.153"）之周向延晶應力腐蝕龜裂（IGSCC）顯示，即開立品質不符報告（NCD）處理，並即書面通知原能會管制人員（請參見附件三），原能會針對此事件之重要性，深入瞭解此口錄道前次 AUT 檢測紀錄資料和本次檢測紀錄，根據以往歷次檢查結果顯示，N2E-J4 錄道上

至於本次大修發現 N2E-J4 錢道裂紋，根據歷次檢查紀錄，此口錐道上次檢查時間為 EOC-13（八十八年），當時並無裂紋顯示，歷經兩個運轉週期出現此種裂紋，依台電公司之答覆說明（請參見附件八），N2E-J4 錢道裂紋並非為單一之裂紋顯示，而是由許多裂紋連貫而成，研判發生機制為沿晶應力腐蝕龜裂（IGSCC），經應力分析，若假設裂紋於 EOC-13 期間引發，於本次 EOC-15 期間成長至 0.233 吋，是有此可能，再分析至下次大修（EOC-16）止，裂紋深度成長到管壁厚度 34%，符合法規限制值要求，但台電公司仍採行錐道覆焊修理（請參見圖四），經本案之專案小組評估後，認為台電公司採取覆焊之方式修理，應可接受。

近年來，台電公司積極完成覆焊修理技術本土化，並遵循 ASME 規範第十一部（Code Sec. ）和規章個案 Code Case N-504-1、美國核管會 NUREG 0313 Rev.2 之相關規定，執行覆焊過程中應有的工作程序。此次覆焊修理，同樣由台電公司負責執行，但有鑑於今年核一廠覆焊修理時，發生夾層瑕疵問題，此次覆焊過程中增加第二覆鋸層之手動超音波檢測（MUT），以確保覆焊與管件之結合，覆焊完成後經手動超音波檢測（MUT）檢測，並無發現其他瑕疵問題。另外，此口鋸道原本裂紋並未貫穿管壁，依 Code Case N-504-1 之規定，覆焊完成後須執行洩漏測試，此次核二廠將此部分測試納入較嚴格的水壓測試範圍（1130~1145PSIG）內執行，經查證測試結果，並無洩漏情形發生。
