NRD-NPP-92-07

核二廠二號機第十五次大修管制報告

(備用柴油發電機大修作業查證)

行政院原子能委員會

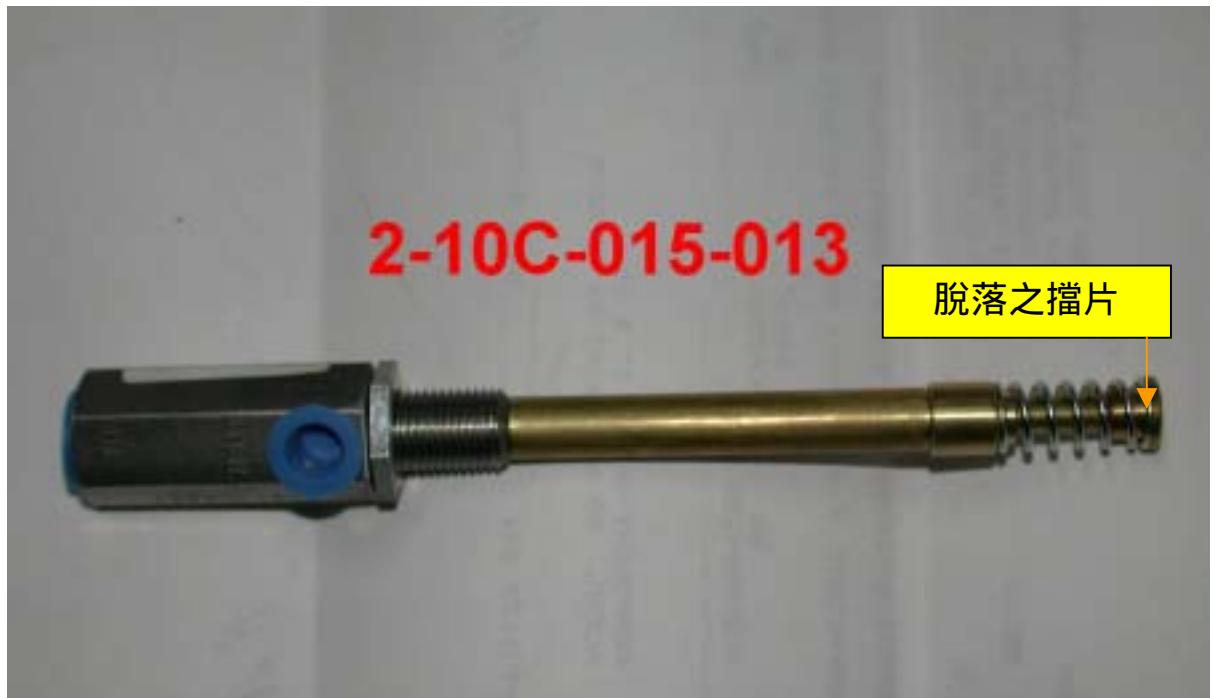
柴油發電機軸承溫度偵測元件

DIV I D/G 軸承溫度偵測元件擋片斷落乙項，該擋片係以低熔點金屬焊接在連桿上（參見圖一），閥桿靠彈簧頂住控制空氣排氣孔。當溫度達金屬熔點時，該擋片脫落，控制空氣因閥桿鬆脫而排出，引動柴油發電機跳脫。至於擋片脫落之原因，電廠人員研判為原焊接處已有鬆脫，於拆除時造成脫落所致。

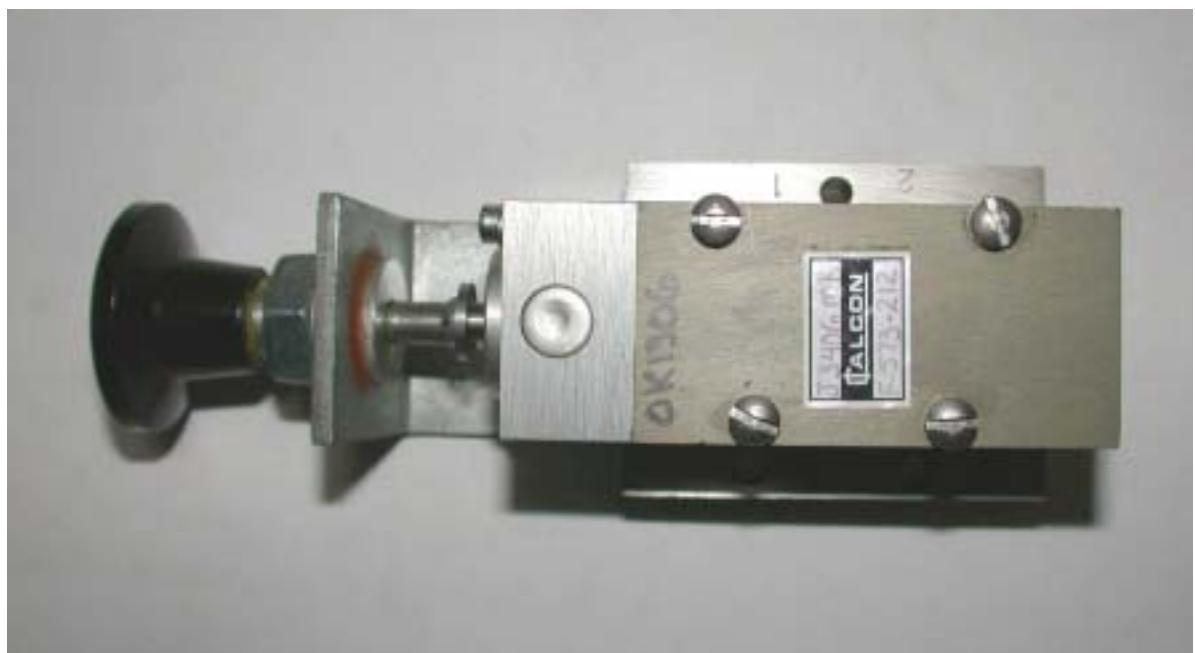
柴油發電機緊急停機裝置

緊急停機裝置控制空氣洩漏部份，該裝置安裝於機頭處，其結構類似一只三通閥（參見圖一）。正常時係處於拉出狀態，當機組因故無法停機時，可將之壓下，以洩放控制空氣之方式強迫停機。此次於維護後測試時，因控制空氣低壓力警報無法復歸，且柴油機無法起動，檢查發現該處洩漏。研判洩漏原因為內部組件劣化。雖然控制空氣壓力過低將造成跳脫系統動作跳脫，導致柴油發電機無法起動，但因控制空氣壓力異常時會先產生警報提醒人員注意，故並不致發生該設備已故障而未即時發現之問題。另外，電廠已更換新品，故基本上已解決此次之問題，而電廠目前係以預防保養方式，每月進行氣控系統之

檢查，其重點包括引擎緊急停機裝置、三通電磁閥、調節器及限流孔是否漏氣；檢查方式則為查證壓力是否大於 56psi、是否有漏氣聲音及以手觸摸管路接頭是否有漏氣等項來確認系統之氣密性。由以往設備之故障記錄及運轉實績看來，目前之維護方式雖無顯著之問題，但由本次案例亦顯示，對於使用已久之設備，可能因內部組件老化而影響其功能。故電廠應進一步針對類似「關鍵組件」之老化問題，研議因應之維護措施，以確保柴油發電機之可用性與可靠性。
