# 龍門核能電廠第九次定期視察報告

行政院原子能委員會  
核能管制處

中華民國九十二年一月

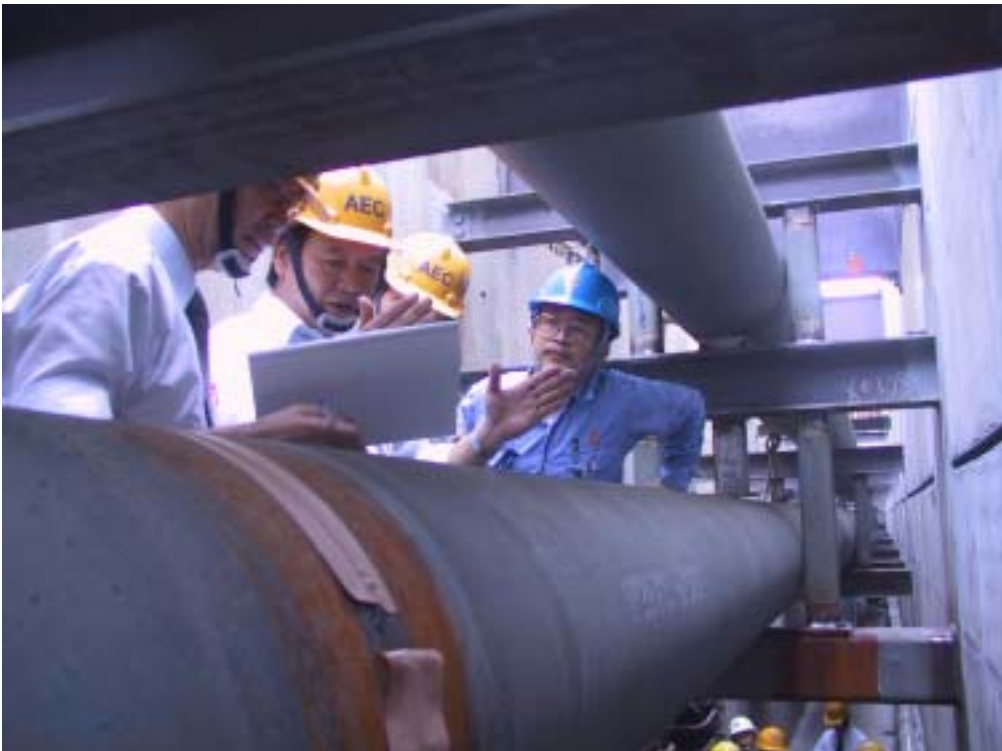
照片二：視察反應器廠房機械設備及管路安裝情形

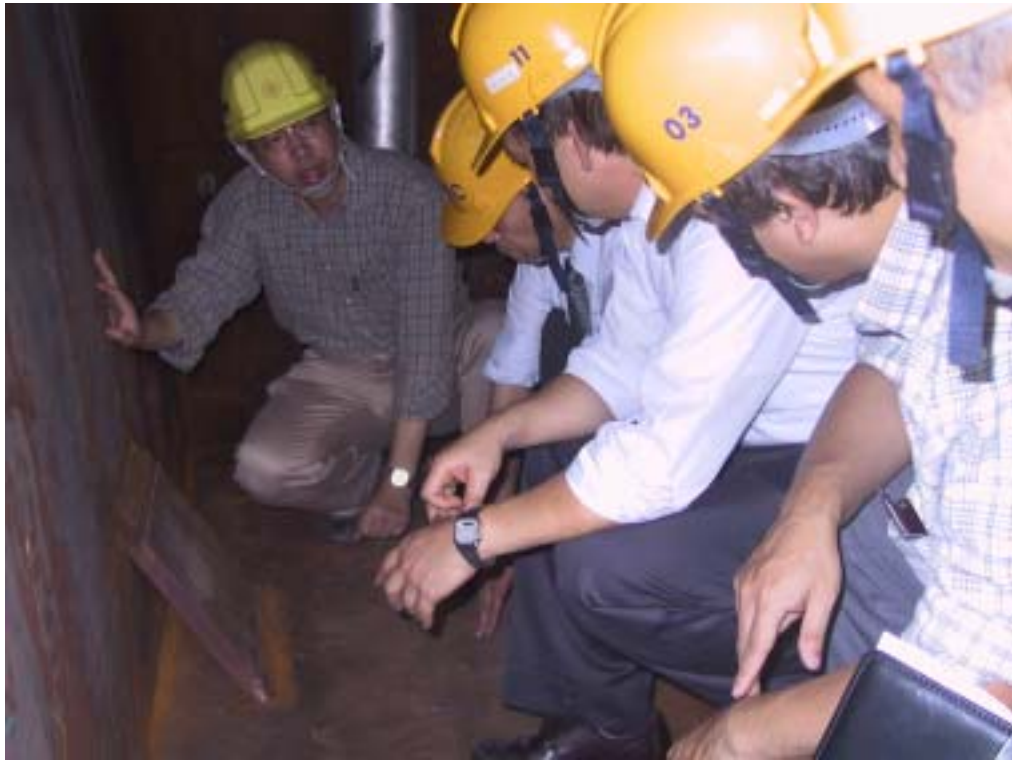
照片三：視察反應器基座第一層輔助板拆除作業情形

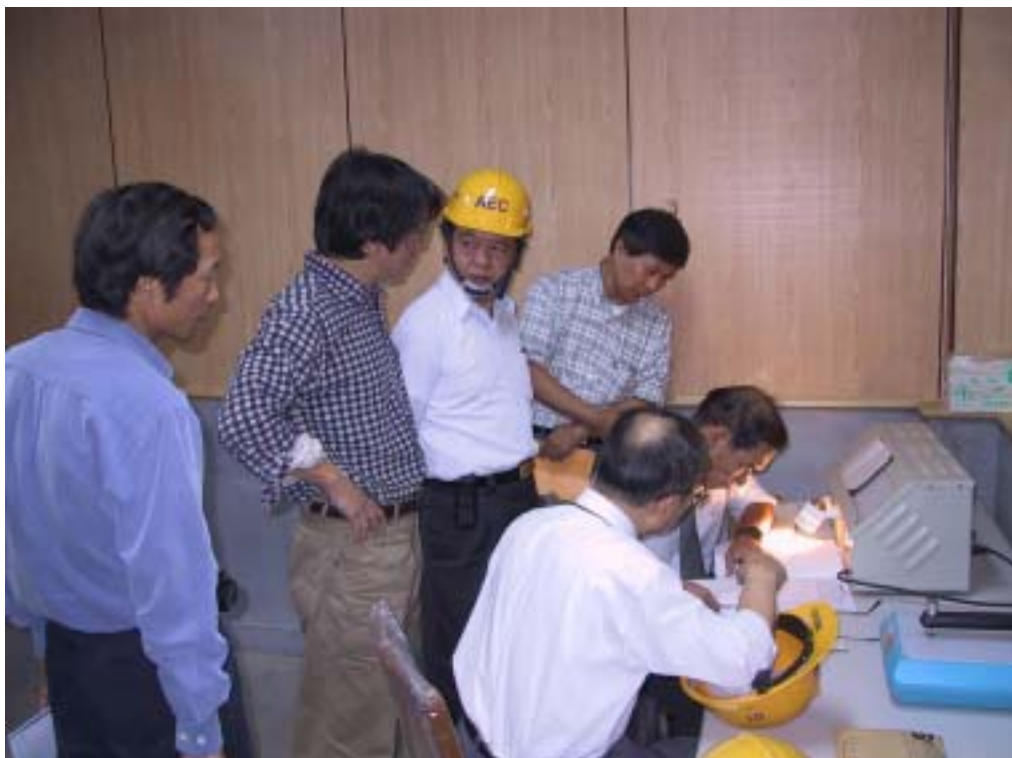
照片四：視察非破壞檢測作業情形
