# 核一廠一號機第十九次大修 原能會視察報告

核能管制處  
行政院原子能委員會  
中華民國九十二年二月十二日

# 核一廠一號機第十九次大修原能會視察報告

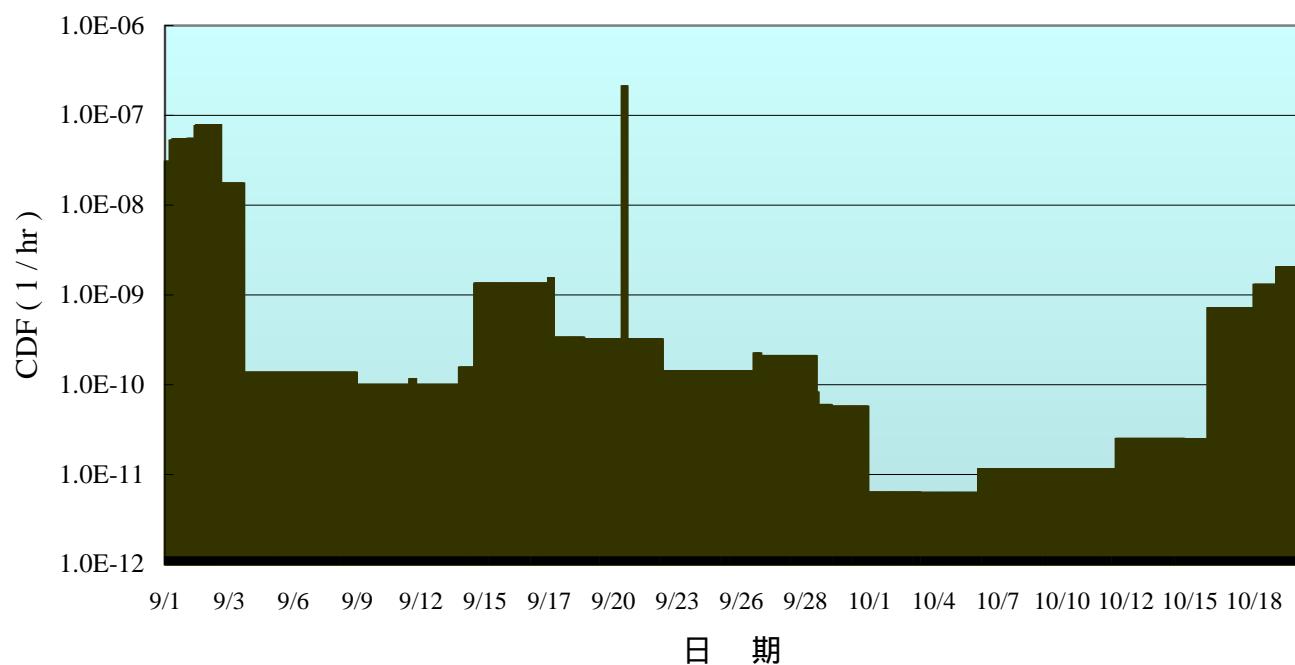
附圖一 停機大修風險變動趨勢圖 (凸起尖峰為 CSCW 系統全停期間)

根據台電公司的分析結果（參見附圖一），聯合廠房冷卻水系統（CSCW）共管部份之檢修期間，乃此次核一廠一號機大修評估風險值最高之一段時間（計 14 小時），因核一廠一號機新增燃料池冷卻系統已完工並經測試可用於此次大修，將可解決以往因 CSCW 系統全停維修造成燃料池冷卻能力喪失問題，但為防止用過燃料池發生高溫現象，故核一廠將此項作業安排在爐穴滿水時執行，且避免與其他安全相關設備同時維修，增加安全相關救援設備之可用性，以提升大修作業的安全。此期間並執行原能會核准之安全管制措施，亦即：

1. 電廠指派一名大修班值班主任專責聯合廠房冷卻水系統全停期間相關工作之聯絡與協調，並負責維修期間所擬因應對策之執行。
2. 使用用過燃料池冷卻系統或餘熱移除系統進行用過燃料池之冷卻，先行抑低聯合廠房冷卻水系統全停前用過燃料池之初始水溫。
3. 停用聯合廠房冷卻水系統時，應考量增加聯合廠房冷卻水系統之排洩量，以縮減洩水時間。
4. 篩選檢修項目，減少聯合廠房冷卻水系統全停時非必要之檢修量，並增加人力，做好先期準備工作、增加預留後備人力，縮短非預期之閥盤車修時間。
5. 復原灌水時增加排氣點及操作人力，儘快恢復聯合廠房冷卻水系統運轉等措施，以確保用過燃料池不會發生高溫現象。

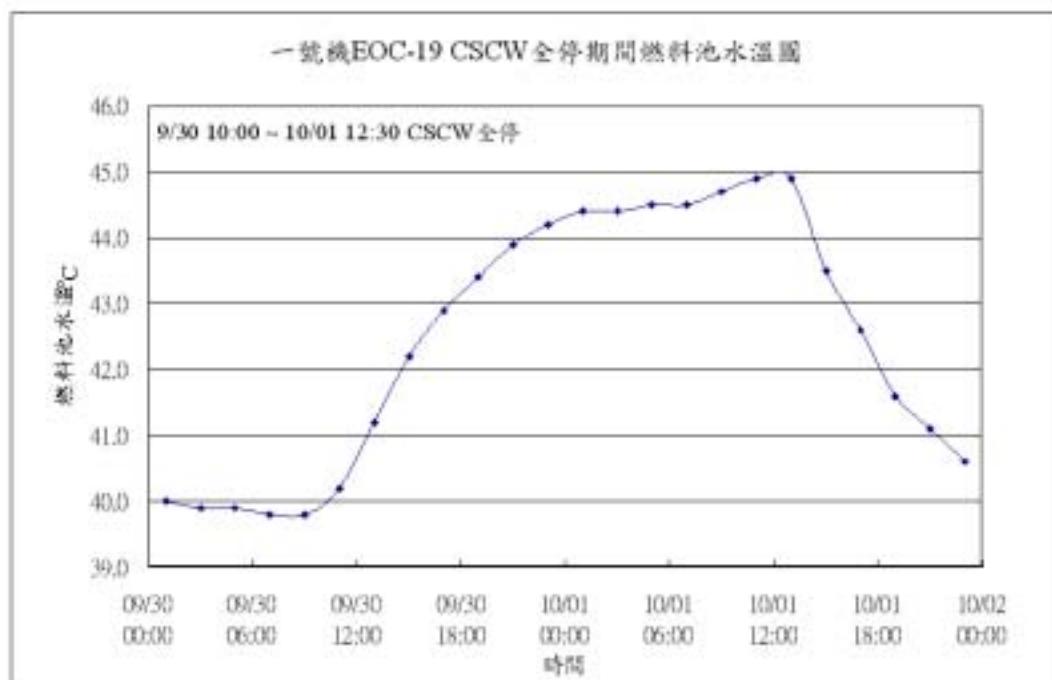
附圖二 聯合廠房冷卻水系統全停燃料池水溫度變化圖

以核一廠一號機此次大修而言，9月30日10:02至10月01日12:35 是聯合廠房冷卻水系統共管檢修全停期間，根據紀錄此段時間用過燃料池水溫變化如附圖二所示，最高溫為 45.0  $^{\circ}\text{C}$ ，小於原能會要求之行政限制值 60  $^{\circ}\text{C}$ ，而整個大修期間用過燃料池水溫變化亦在安全限值之下。

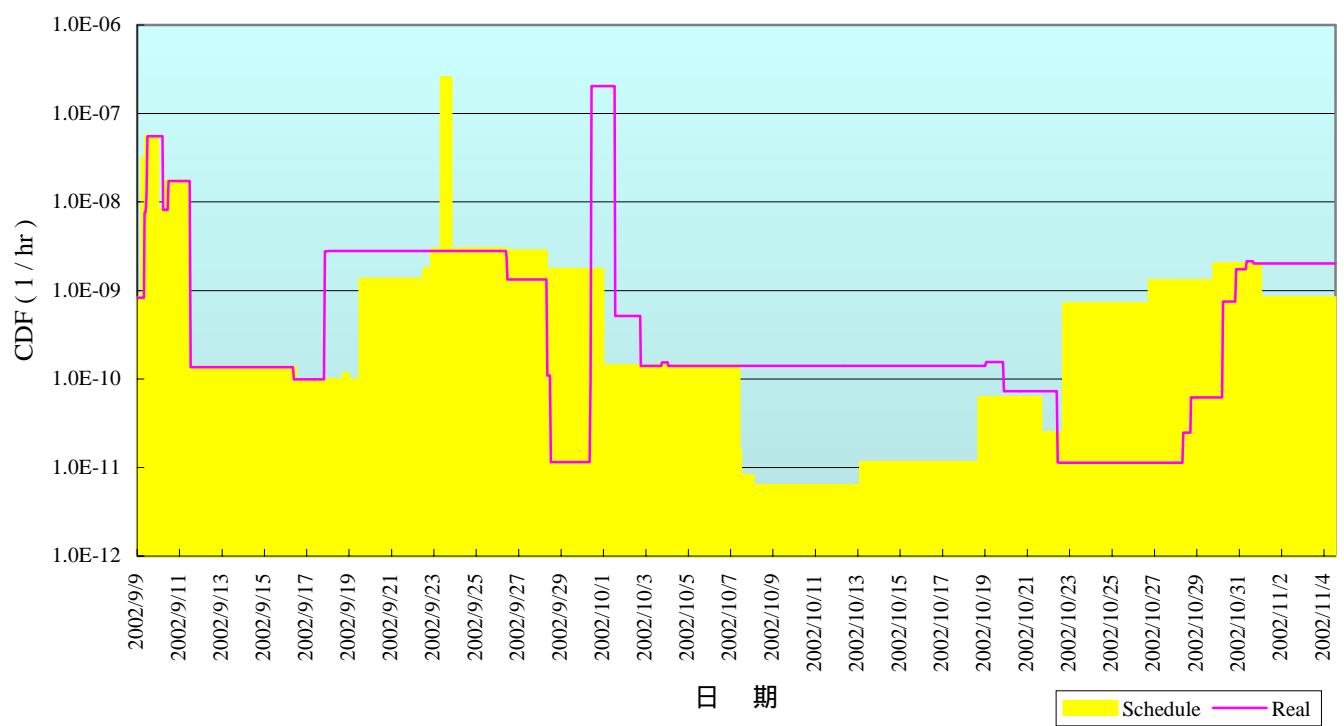
**附圖三 核一廠一號機 EOC-19 變更大修排程後風險趨勢圖  
( Log Scale )**

核電廠大修計畫排程，係朝向最佳化之運轉組態作為排程依據，在大修期間風險管制方面，電廠人員每日均查核機組運轉維修組態、檢討大修進度、確認爐心運轉安全並充分討論機組潛在安全問題，避免高風險現象之發生。對於需進行之必要檢修，如果經分析會產生相對較高之風險狀況時，則會事先擬定對應之應變及防範措施，避免意外狀況發生。變更大修排程前後之大修風險趨勢分析比較如附圖三所示，最高風險值由  $2.09\text{E-}7/\text{hr}$  變更至  $2.53\text{E-}7/\text{hr}$ ，定量分析風險值增加原因，係更換反應爐水淨化系統馬達，導致需將聯合廠房冷卻水系統共管檢修之全停時間增長所致。此次大修爐心受損機率最高值為  $2.53\text{E-}7/\text{hr}$ ，而停機期間大修風險值在  $6.23\text{E-}12/\text{hr}$  至  $2.53\text{E-}7/\text{hr}$  之間。

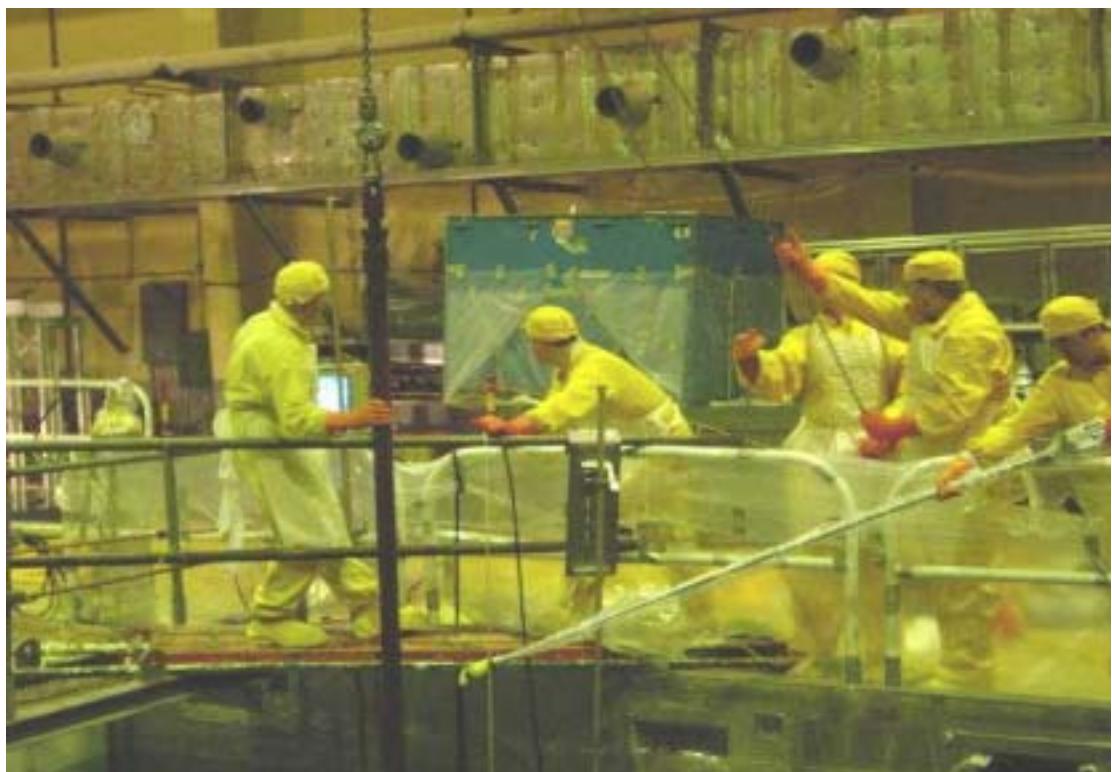
照片一 執行核子反應爐水下目視檢測

核子反應爐之爐體內部及其內部組件依規定需定期檢測，檢測方式係利用機組大修反應爐開蓋灌水後(灌水可減少大修工作人員輻射暴露)，進行水下目視檢測(In Vessel Visual Inspection，簡稱 IVVI) (參照片一)。核子反應爐屬安全等級第一級，水下目視檢測必須依照美國機械工程師學會規範(ASME CODE)第 11 章之要求執行，有關此項檢查之頻率，按規範要求機組每十年內必須配合大修工作項目，執行完成三次爐體內部重要組件水下目視檢測工作。

1.列入追蹤之 6 項瑕疵，本次(除噴射泵外)未發現成長並經評估後不影響機組安全功能，可繼續運轉一個運轉周期。

(1)蒸汽乾燥器之支撐環、底面及加強焊道，發現新裂紋。

(2)飼水噴嘴之流水孔在 45° 、 135° 、 250° 、 315° 等角度，發現新缺陷。

(3)噴射泵之 330° 與 340° 舊有缺陷略成長，另外於 350° 發現新缺陷。

本次所發現之三件異常瑕疵，電廠均已分別提出不符合品

質報告，並經安全評估判定為不影響安全功能，可照現況使用並列入下次大修繼續追蹤檢測之項目。

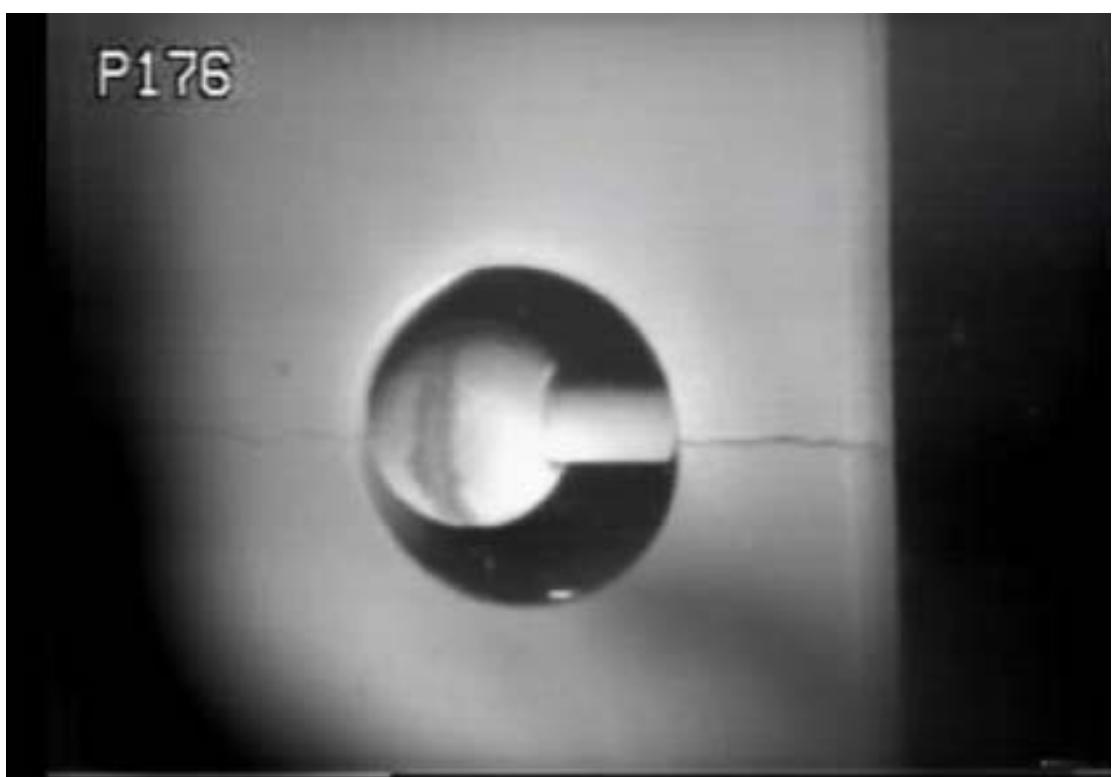
照片二 控制棒葉片把手滾輪裂痕情形

核一廠一號機 EOC-19 爐心內使用 22 支 D-100 型和 75 支 D-215 型，共計 97 支控制棒。台電公司於本次大修前即規劃將 D-100 型控制棒全部退出，不再使用，因此不予以檢查，其餘 75 支 D-215 型，依據檢查計畫，執行結構性檢查，發現 38 支控制棒有類似先前之裂痕問題（參照片二），依照處理準則，將 14 支僅有把手滾輪外側裂痕之控制棒繼續使用，其餘 24 支有其他裂痕之控制棒予以更換，連同 22 支 D-100 型，本次大修共更換 46 支控制棒，以新品 D-215 型和馬拉松型各 23 支控制棒替換，並於大修後機組起動前，執行全爐心控制棒功能測試，未發現異常情形。

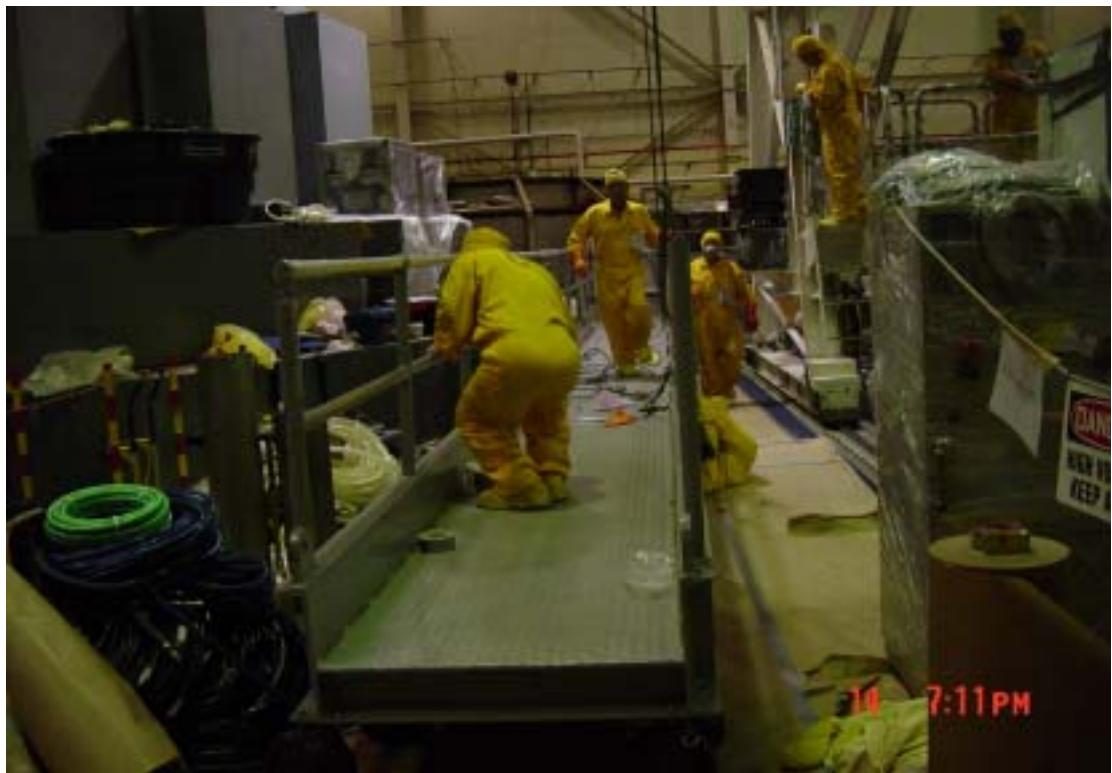
照片三 爐心噴灑系統改善工程現場施工情形

核一廠一號機於 EOC-15(85 年 10 月)大修期間，發現反應器內部爐心噴灑系統管件鋸道處有裂痕指示，隨後每次大修仍持續執行檢測追蹤及安全評估，但鑑於鋸道裂痕劣化現象，台電公司乃進行改善工程作業（參照片三），並於 91 年 7 月底提送本項工程相關安全評估報告，原能會邀請專家協助審查，於 91 年 9 月 3 日完成相關審查工作。核一廠隨即於一號機 91 年 9 月大修期間進行本項修復工程，並於該項工程完工後，針對修復部分執行目視檢測，並未發現異常情形。

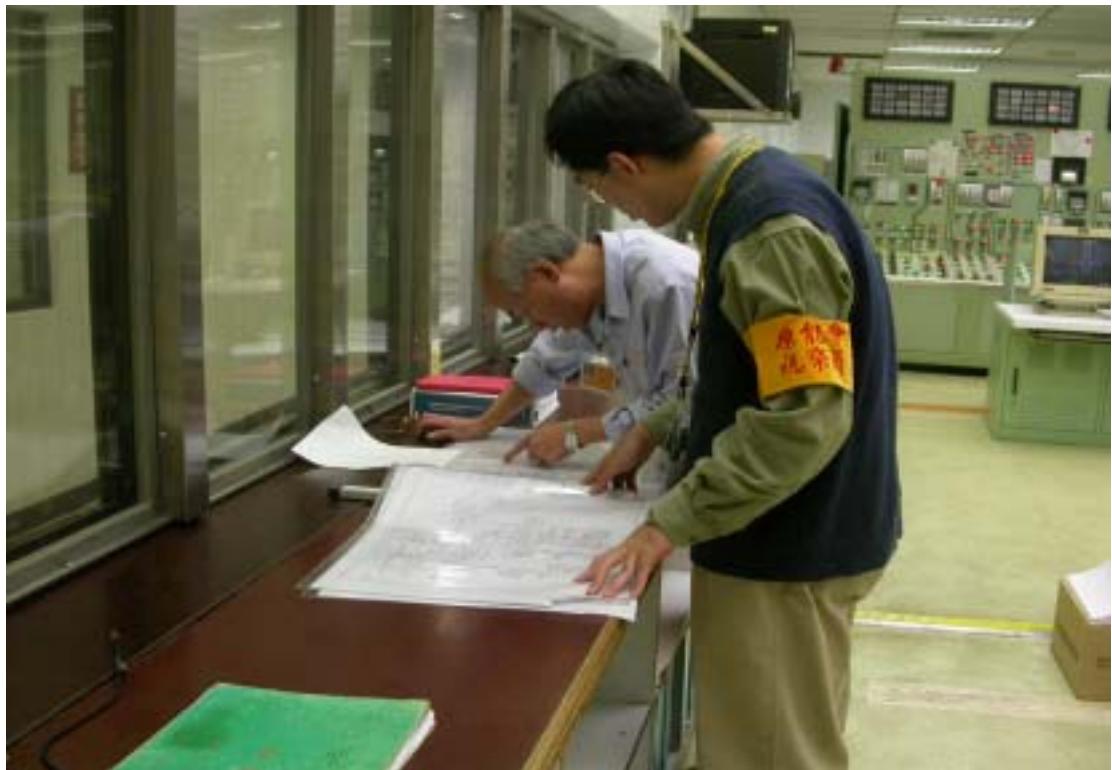
照片四 原能會視察員於現場查證緊急電源系統圖面

依據運轉規範 SR 3.3.8.1.2 及 SR 3.3.8.1.3 之規定，機組每 18 個月必須執行 4.16KV 緊急匯流排 69% 低電壓電驛、4.16KV 緊急匯流排 89% 低電壓電驛及其相關延遲電驛之控道設定校正、以及執行 4.16KV 緊急匯流排電源喪失儀器邏輯功能測試。此次大修期間，即依據上述之規定，執行相關儀器控道校正及邏輯功能測試。經查核一廠 4.16KV 緊急匯流排 69% 低電壓電驛、4.16KV 緊急匯流排 89% 低電壓電驛及其相關延遲電驛之控道設定校正，以及 4.16KV 緊急匯流排電源喪失儀器邏輯功能測試，均已建立相關程序書以執行各項校正及測試（原能會視察狀況如照片四），抽查 4.16KV 緊急匯流排 BUS 3 相關電驛之校正結果，均符合要求，但相關程序書執行 4.16KV 緊急匯流排 89% 低電壓邏輯功能測試之測試程序，並沒有進行以下二項邏輯驗證：

- 1.喪失爐心冷卻水信號電驛接點之邏輯驗證。
- 2.備用緊急柴油發電機運轉於額定電壓及額定轉速之備載信號電驛接點是否閉合之邏輯驗證。

由於核一廠此項測試程序未臻完整，無法符合運轉規範 SR 3.3.8.1.3 之規定，原能會已開立注意改進事項(如附件四)，要求核一廠檢討改進。

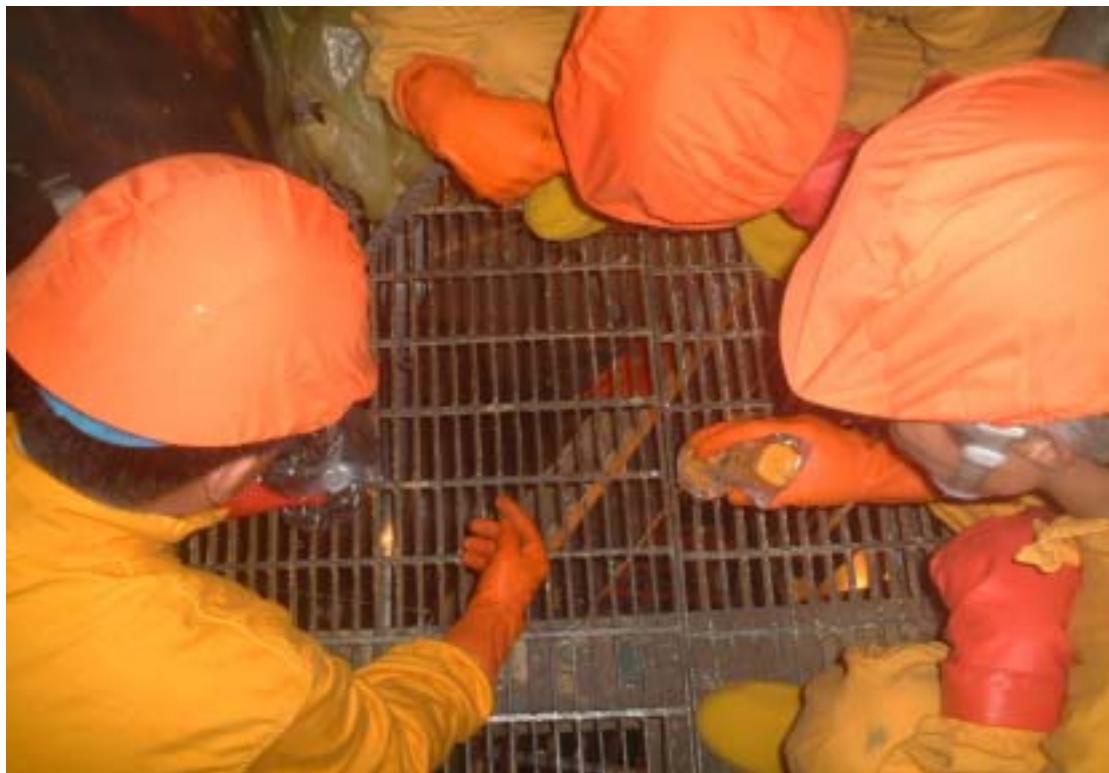
照片五 原能會視察員於現場視察再循環管路  
AH-J1 焊道滲水狀況

本次大修自 91 年 9 月 9 日開始，電廠負責再循環管路非破壞檢測工作人員，即於 9 月 9 日發現再循環管路 AH-J1 焊道有針孔以及微量滲水現象，工作人員於是進一步執行超音波檢測(UT)，發現在管路內層表面有長度 1 吋之軸向晶粒間應力腐蝕(IGSCC)裂紋指示，而管路外表面則呈現針孔滲水。電廠乃依品質不符案件作業程序，開立品質不符通知，經評估後判定需執行焊道覆焊修補。

由於再循環管路係屬安全設備，雖然此次再循環管路之焊道軸向裂紋相當細微，經由現場目視無法發現滲水現象，須經液滲檢測(PT)才能發現，惟原能會仍予以高度重視，除派人至現場查證外（如照片五），並於 9 月 23 日發備忘錄（如附件六），要求核一廠針對 AH-J1

說 明：1.核能一廠一號機16"-Recirc-HDR A AH-J1焊道，於第十九次大修發現缺陷且有滲水現象。  
2.根據檢測文件顯示：該處焊道最近兩次之檢測結果均顯示正常，無任何發現。請詳加說明未能及早發現之原因並謀求改善對策。

焊道軸向裂紋之原因提出說明並謀求改善對策，並於機組大修結束後之機組再起動前會議中，要求台電公司加強非破壞檢測人員對於焊道軸向裂紋之檢測訓練，以確保機組運轉安全。
