核二廠二號機第十五次大修管制報告

(異物進入 ECW 系統安全管制報告)

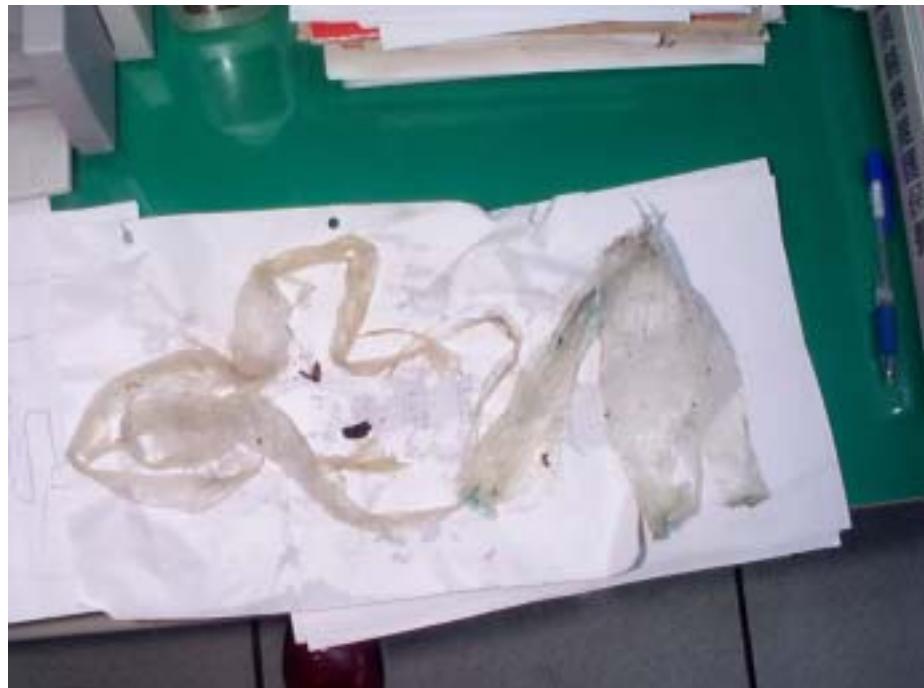
圖一 堵塞管路之塑膠袋異物

核二廠二號機於 91 年 12 月 23 日執行 B 串（即 DIV-II）緊急寒水機（2VC13B）偵測試驗時，因寒水機冷凝器之進出口差壓低，造成該寒水機無法起動（起動條件差壓須大於 $1.1\text{m H}_2\text{O}$ ），經查修發現供應寒水機冷凝器之緊急循環水系統（ECW），在通過冷凝器進口前之限流孔處，有塑膠袋異物（如圖一）將之堵塞，而堵塞的原因，研判可能是在執行清理 ECW 泵出口濾網作業時，不慎將異物掉入濾網座而流入系統。

核管處於 12 月 26 至 30 日期間，數次以備忘錄要求核二廠儘速查明異物進入之肇因及提報後續處理與因應措施。核二廠回復其評估結論，認為堵塞肇因應為泵出口濾網吊起清理時，該濾網管路敞開，而此開口僅以木板遮蓋，因未完全密封，使得異物掉入濾網座而流入

系統；而其處理與因應措施計有（1）往後清理濾網時，開口處加裝異物袋（2）進行 ECW 三串濾網之再拆檢，並確認無異物堵塞（3）基於安全上之考量，將 ECW 及其所冷卻之安全設備，再執行一次功能測試，以確認其安全功能為可用狀態。

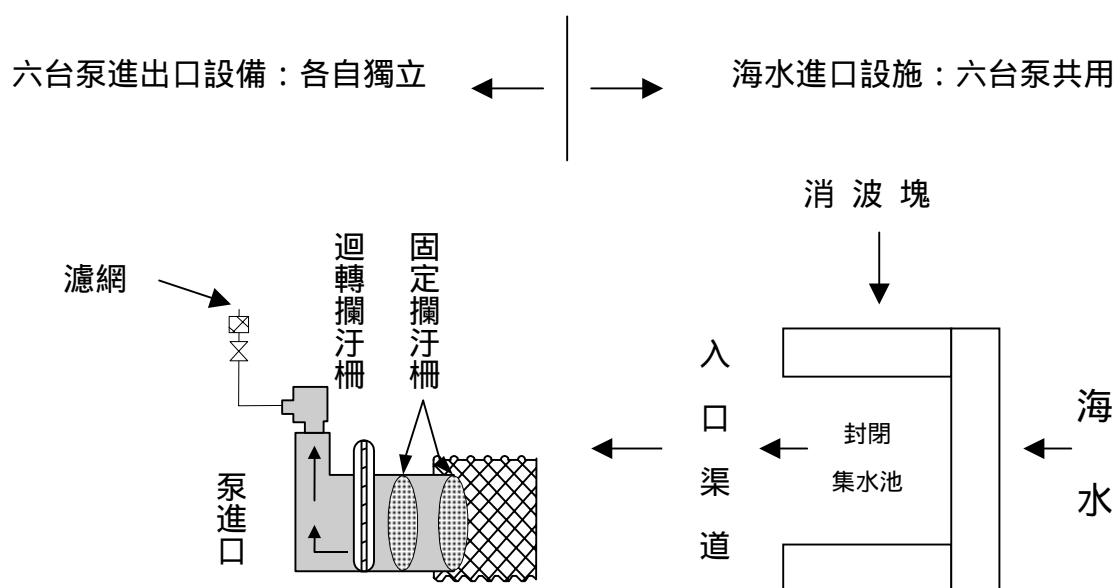
圖二 ECW 海水進口簡化圖

有關 ECW 系統之堵塞原因，可從 ECW 之海水入口至出口渠道，逐次評估該異物進入之可能性。在 ECW 之海水入口處，詳如圖二，是由消波塊圍築而成之封閉集水池，海水藉由消波塊間之間隙進入，再加上各泵之吸水口，低於海平面甚多，此已足以阻絕大型雜物，海水再流入各自獨立之六台泵進口處，而 ECW 之海水入口渠道為一般設施，大修時無維修項目，因此，因大修作業導致發生堵塞之發生機

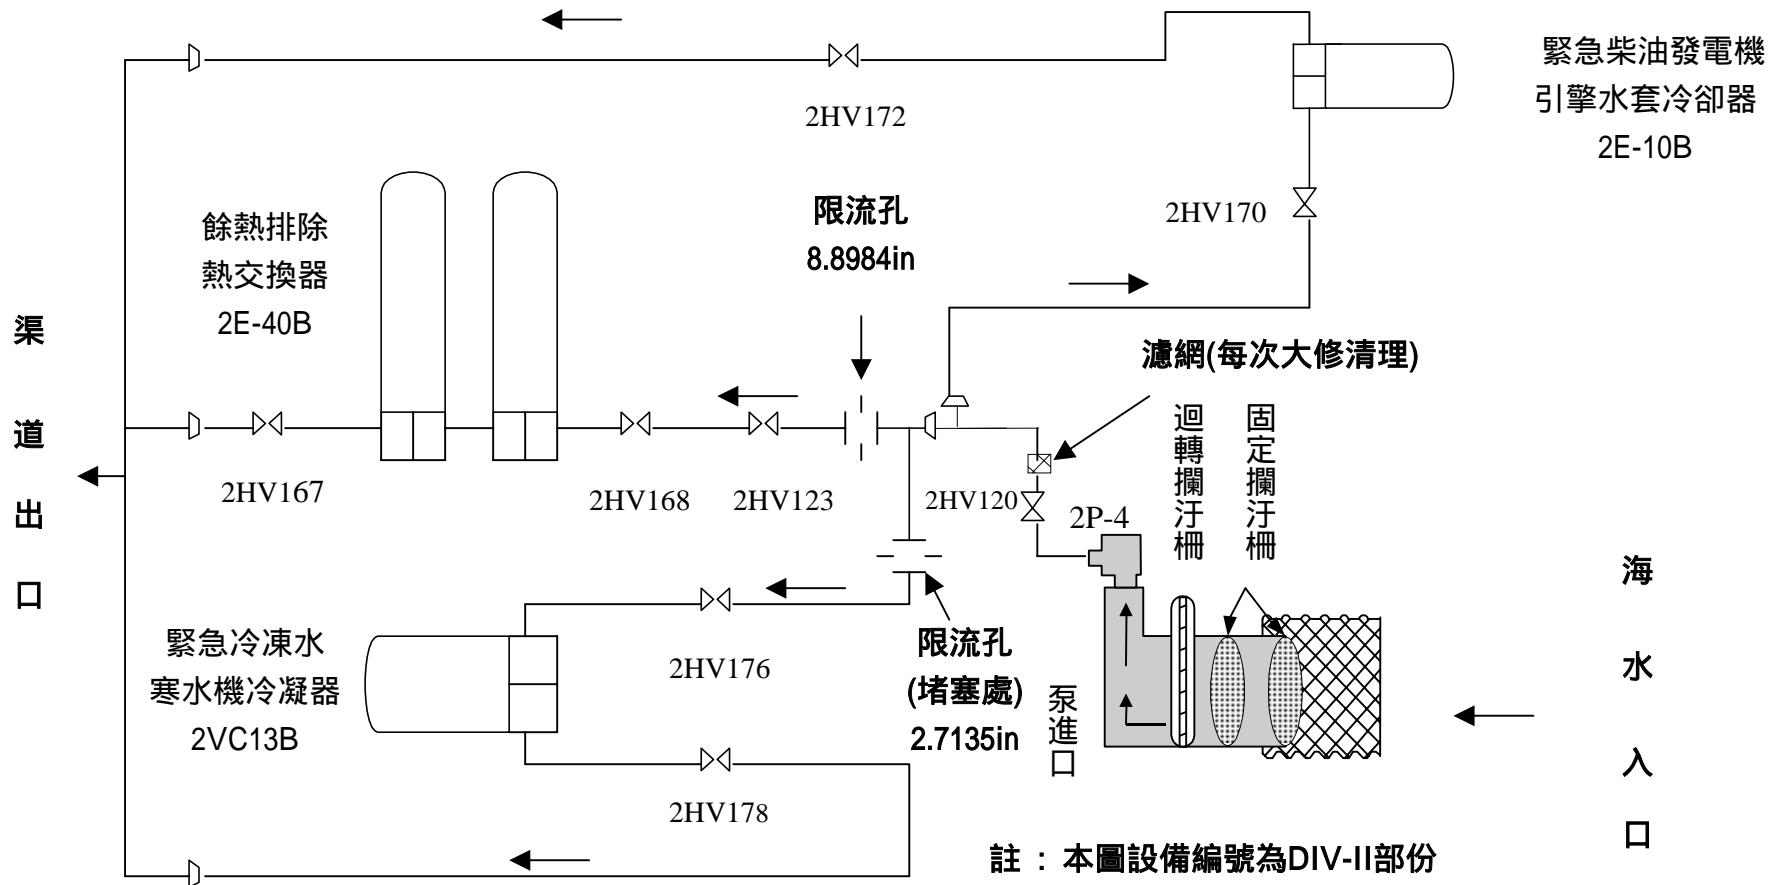
圖三 核二廠二號機 DIV-I & II 緊急循環水簡化圖

定攔污柵及迴轉攔污柵來過濾海水中雜物，每台泵之出口處再配置濾網，以確保無異物流入各冷卻水管路與設備當中，詳如圖二所示。在三串 ECW 當中，DIV-I 及 DIV-II 所冷卻之設備相同，各供應相對應 DIV 之緊急爐心冷卻系統（ECCS）所屬設備，兩 DIV 所冷卻之設備除緊急寒水系統外，尚有 RHR 熱交換器及緊急柴油發電機之引擎水套冷卻器，詳如圖三所示；DIV-III 則是供應冷卻水至高壓爐心噴灑系統（HPCS）所屬之緊急柴油發電機引擎水套冷卻器，以及 HPCS 相關房間緊急空調冷卻器，詳如圖四所示。以 DIV-I 之 ECW 而言，其在緊急冷凍水系統子迴路及 RHR 熱交換器子迴路上，各有一個 2.7 吋及 8.9 吋直徑之限流孔，DIV-II 設計相同，而 DIV-III 則在 HPCS 所屬緊急柴油發電機之冷卻子迴路，以及 HPCS 房間空調冷卻子迴路上，各有 2.58 吋及 1.38 吋直徑之限流孔，詳如圖三與圖四所示。

就小件異物之堵塞(如塑膠袋)而言 , 圖一及圖二所示之限流孔 , 為管路中口徑最小且最可能發生堵塞之處 , 其中 RHR 热交換器限流孔約 8 吋 , 應不致於堵塞 , DIV-I/II 之緊急柴油發電機沒有限流孔 , 也不會堵塞 , 因此 , 可能發生堵塞的設備有 : DIV-I/II 緊急冷凍水之冷凝器 (限流孔 2.7 吋) , DIV-III 之 HPCS 所屬緊急柴油發電機冷卻器 (限流孔 2.58 吋) 以及 HPCS 房間空調冷卻器 (限流孔 1.38 吋) ; 其所造成之影響最壞的狀況為喪失 HPCS 及各 ECCS 泵房間之空調冷卻 (喪失緊急寒水系統之間接效應 , 會使該泵無法長期運轉)
