核二廠一號機第十六次大修管制報告

(用過燃料滑落事件)

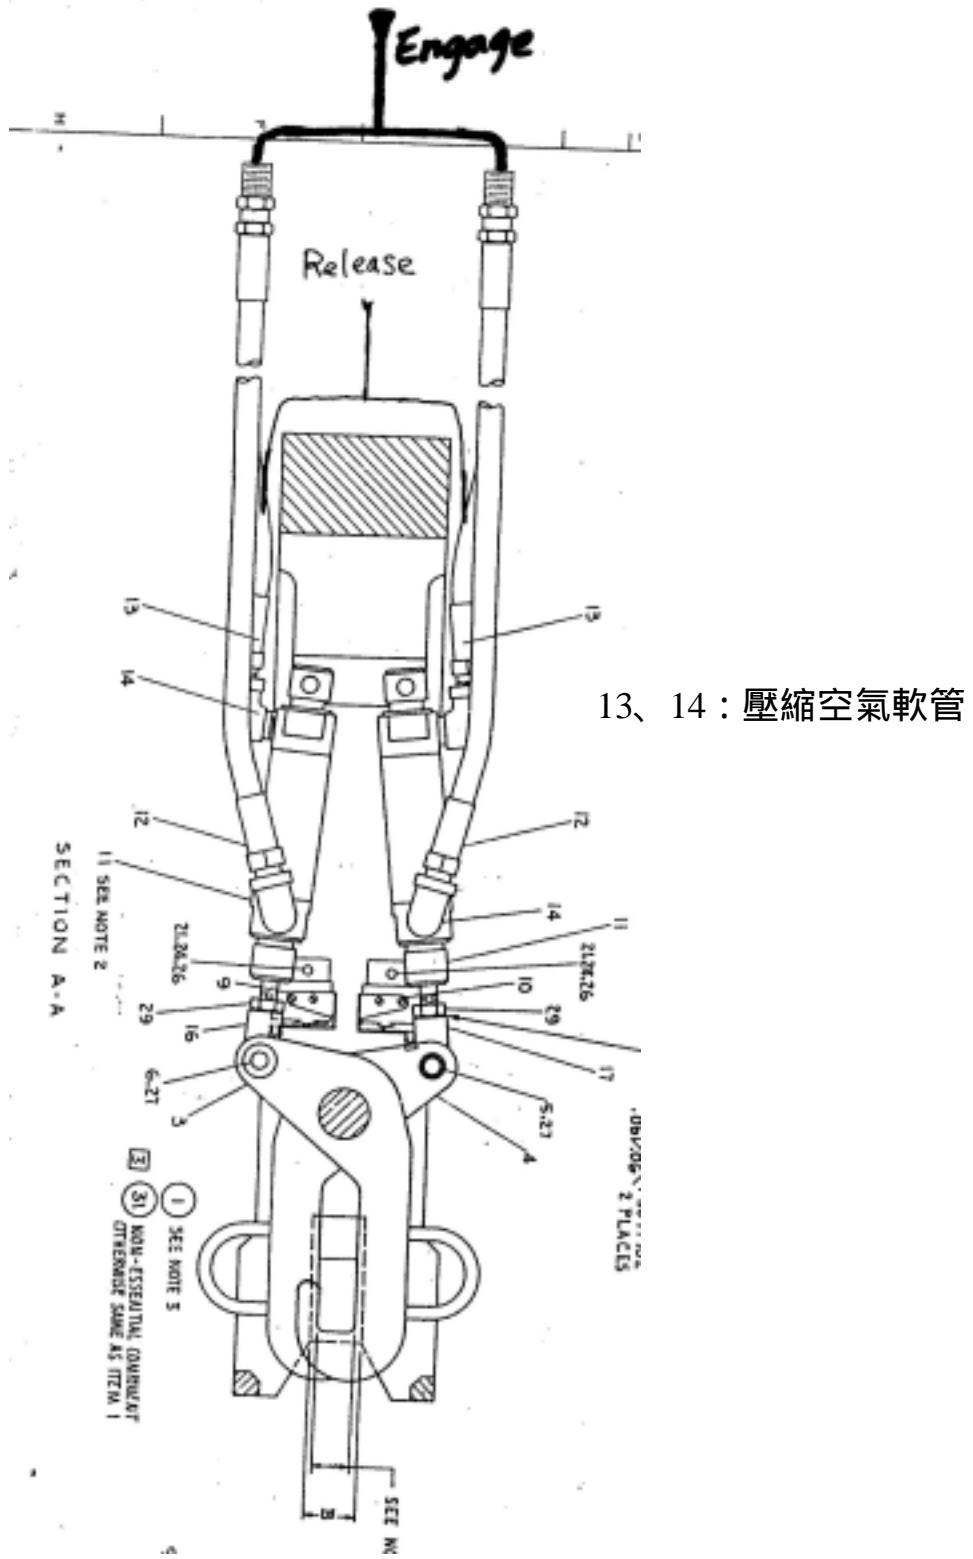
圖一 吊車之吊鉤

核二廠燃料廠房三樓燃料處理台之吊車，其吊鉤（請參考圖一）是利用壓縮空氣作噚合或鬆開，正常時其儀用空氣必須隨時維持 70 至 110 磅壓力，當吊鉤開關置於噚合位置時，即使燃料處理台控制迴路短暫失電或者壓縮空氣短暫無法維持，吊鉤仍可處於閉合位置；又當吊鉤上吊有燃料束且吊鉤開關置於鬆開位置時，因吊鉤的構造是兩支向上翹起的鉤子，且其活動方向是由外向內鉤起（請參考圖二），因此燃料束把手必須離開吊鉤鉤子向外鬆開活動之範圍，吊鉤才會與燃料束脫離，否則吊鉤鉤子反而會被燃料束把手卡著無法向外鬆開，燃料束因而無法脫離吊鉤。上述吊鉤之設計，可防止燃料束因吊鉤發生意外而脫離，此項安排即所謂的失效安全（Fail Safe）設計。正常吊運燃料束時，當燃料束置入儲存格架且達定位時，吊鉤之纜繩鬆

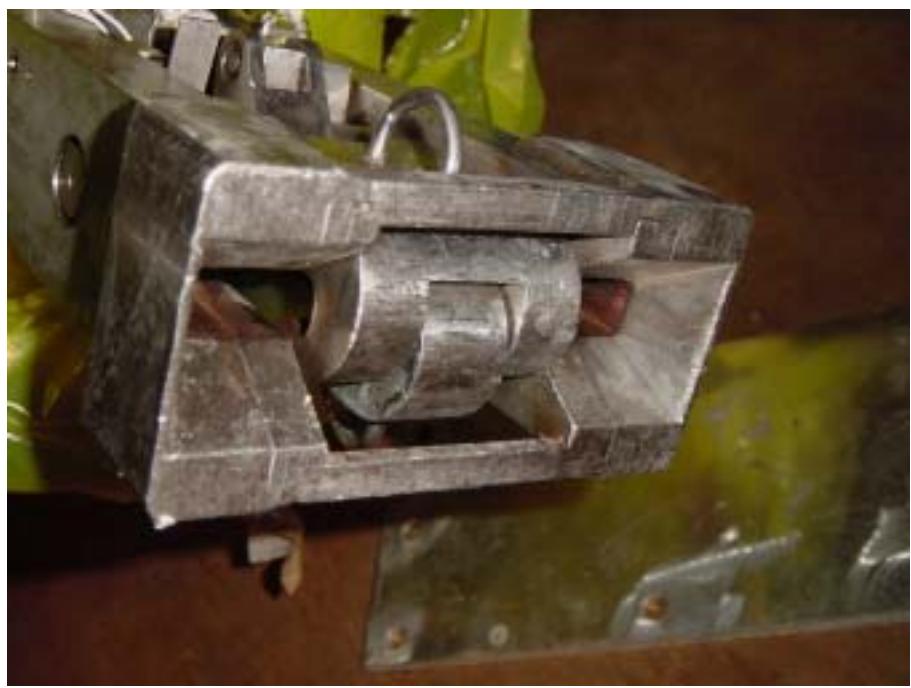
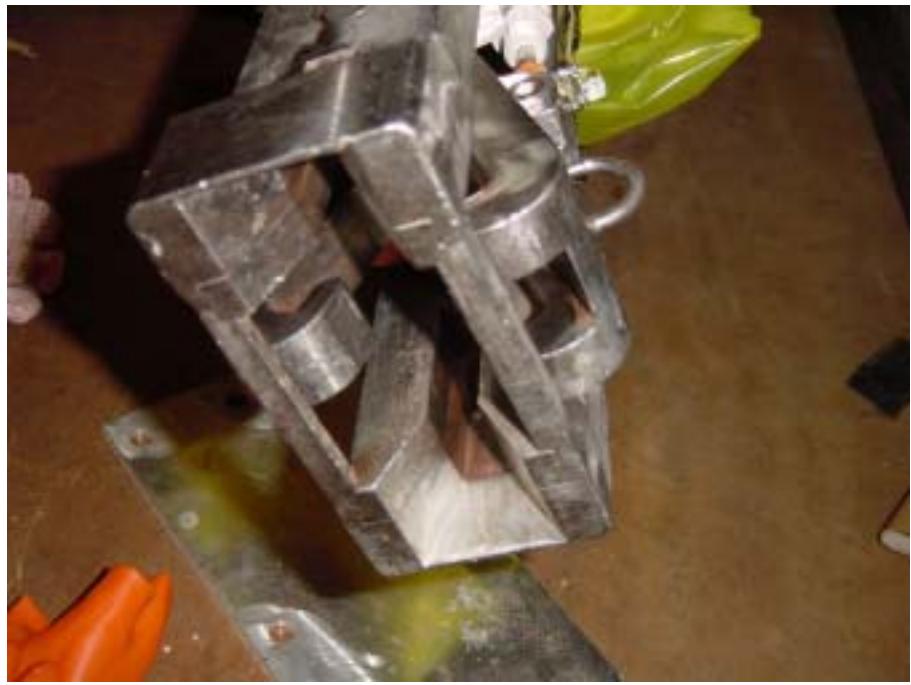
圖二 吊鉤鉤子的構造與其活動方向

吊鉤鉤子處於嚙合位置

吊鉤鉤子處於鬆開位置

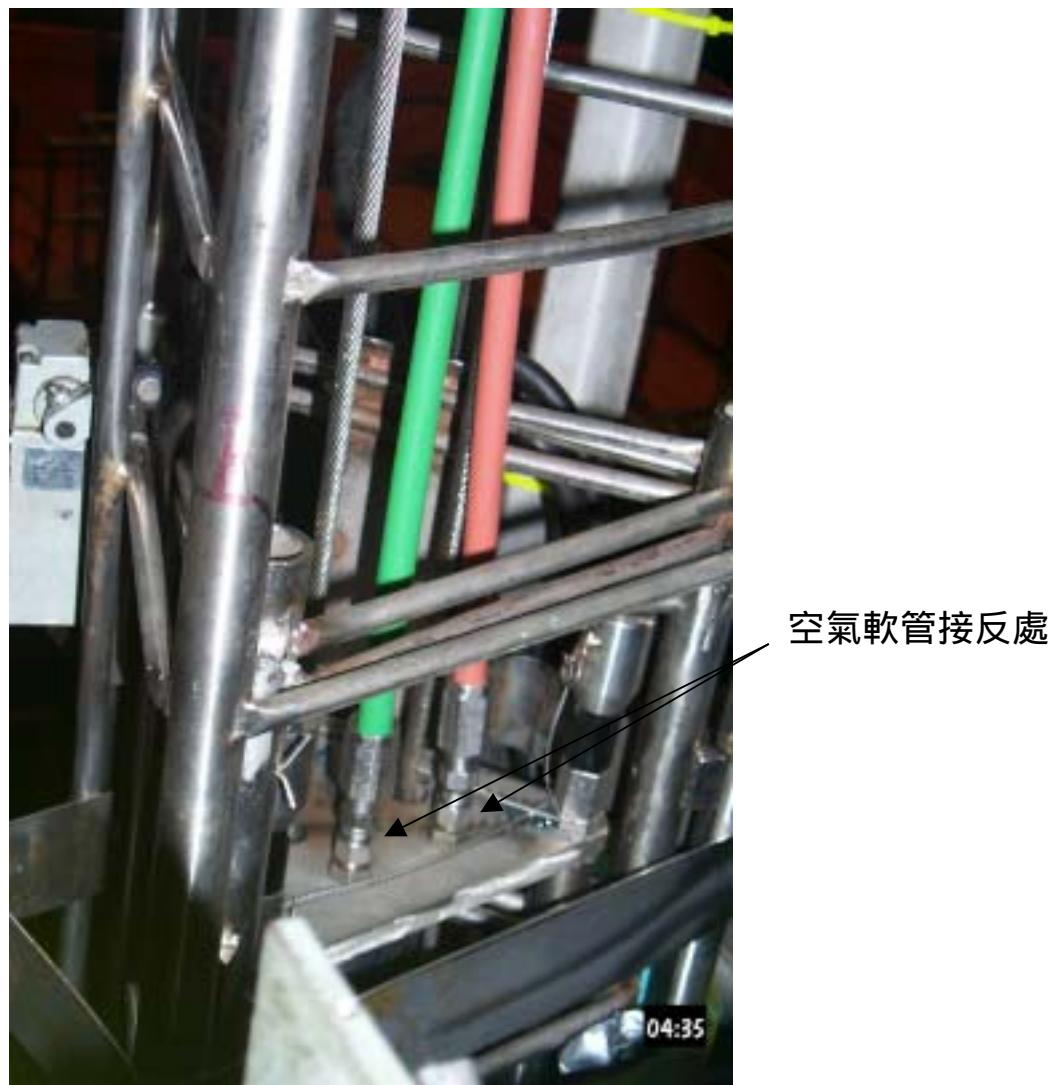
此事件之肇因主要為維修人員於三月二日檢修吊車電氣設備故障時，同時發現吊車上吊鉤之空氣軟管有兩處破損漏氣，然更換時竟將吊鉤處嚙合與鬆開之兩空氣軟管接反（請參考圖三），在恢復供氣後，使得吊鉤本應處於嚙合位置而變為處於鬆開狀態，然因吊鉤上用過燃料束之重量以及吊鉤鉤子被燃料束把手卡著，吊鉤鉤子無法向外鬆開，因此該用過燃料束仍吊在吊車上沒有滑落；但當該用過燃料束置入儲存格架時，因為水流阻力以及與儲存格架間有摩擦力，使燃料束瞬間下降速度較吊鉤慢，使得燃料束相對於吊鉤產生向上位移，吊鉤鉤子不再被該燃料束把手卡著而可向外鬆開，導致該燃料束脫接直接滑入儲存格架中。

維修人員完成更換空氣軟管工作後，未依據程序書編號 169「自我查證」之規定，以發覺錯接空氣軟管，且更換空氣軟管時，其對應接頭處沒有明顯標示，以避免新空氣軟管接錯。再者，此空氣軟管曾於九十一年十二月二十六日由包商更換過，然程序書編號 708.1 未將空氣軟管檢修納入檢驗點，因此核二廠檢驗員未能及早發現包商更換時之安裝缺失，導致空氣軟管在短時間內即因與相鄰盛水盤摩擦而破皮漏氣。

圖三 壓縮空氣軟管接反處

依據台電公司之上述事件報告及原能會人員之查證，此次用過燃料滑落事件之肇因，主要是人為及管理疏失，包括檢修時錯接吊車上吊鉤之空氣軟管、未依程序執行自我查證、未確實執行外包工作之檢驗程序、檢修作業前未開立設備請修單及檢修工作聯絡書、相關作業程序書有缺失、以及工具箱會議不夠落實等，上述缺失核二廠已於報告中加以檢討並提出改善措施，包括防止空氣軟管接錯的機制、執行維修與驗收的程序、相關程序書的修改、工具箱會議指引的增列、燃料吊運作業的雙重確認等。基於台電公司之說明與改善措施，已經涵括此次事件的發生肇因，故原能會於三月十九日發函同意

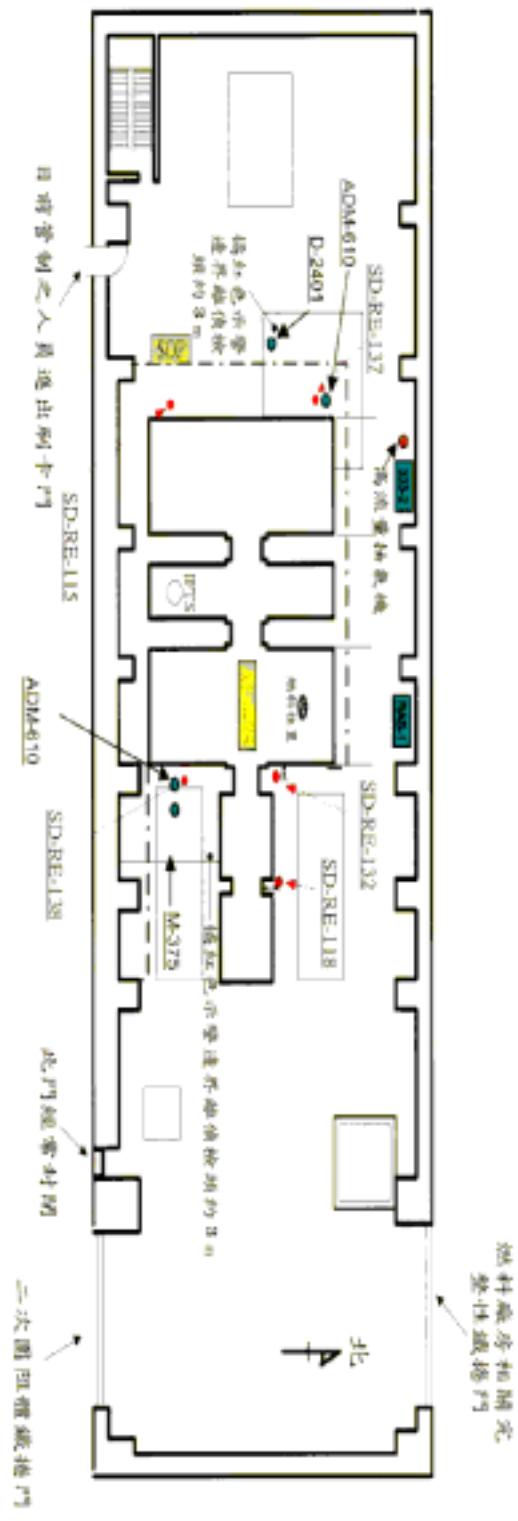
圖四 燃料廠房三樓平面圖

當維修人員發現燃料束出現脫接滑落，約 4 分鐘後燃料池池旁區域輻射偵測器 ARM-132（請參考圖四）發生高警報動作，此 ARM-132 發生高警報動作之原因，經查 ERF 電腦中 ARM-132 之記錄（請參考圖五），劑量率瞬間最高達 0.05764 mSv/h ，大於 ARM-132 警報設定值 (0.052mSv/h) 而啟動警報，隨後即逐漸降至正常範圍。現場核二廠保

控制室於 ARM-132 高警報發生後，亦立即檢視控制室背盤上燃料廠房三樓內其他區域輻射偵檢器 (ARM-115、ARM-137 與 ARM-138，請參考圖四) 之記錄，ARM-115 瞬間最高劑量為 0.015 mSv/h；而 ARM-137 與 ARM-138 分別為 0.006 與 0.008 mSv/h，均未超過燃料廠房三樓兩台緊急通風系統之啟動設定值 (> 1.0 mSv/h)，因緊急通風系統沒有啟動，其出口之流程偵測器亦均未動作。

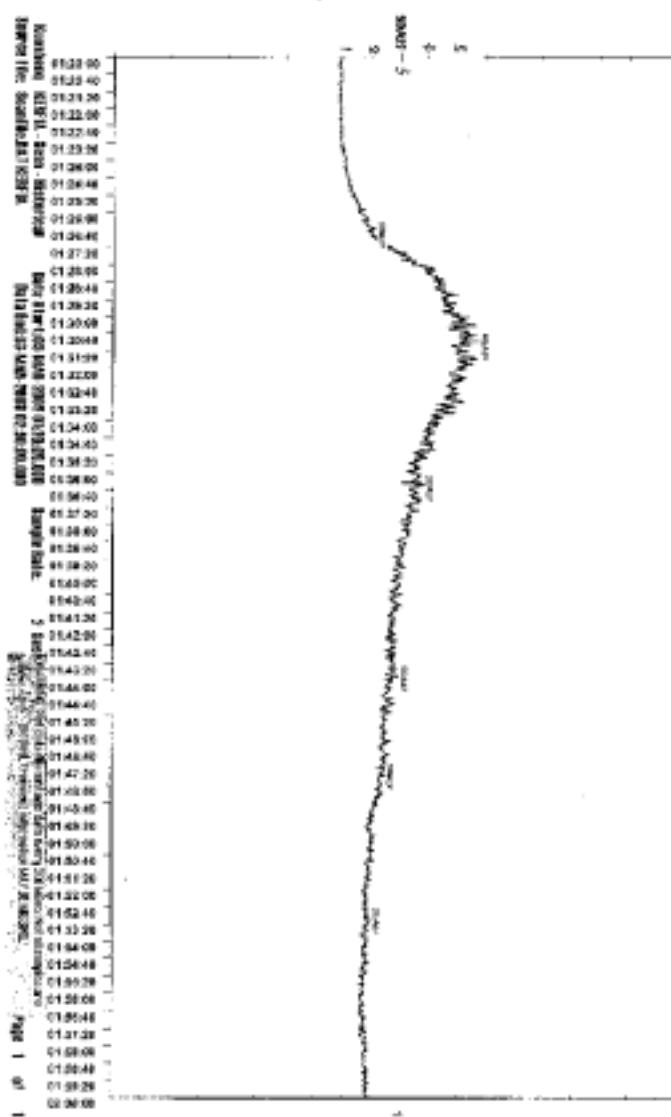
圖五 核二廠三月三日 1:20 至 2:00 燃料池池旁區域輻射偵測器 ARM-132

健物理人員量測空氣樣品，仍在正常範圍值，經後續核種分析結果顯示並無分裂產物釋出，因此此高瞬間輻射劑量率應不是由燃料束受損所釋出之分裂產物所引起。此外在目視檢查 KBF082 燃料束時，電廠人員發現燃料池內該燃料束附近之燃料束頂部繫板上方有一些積垢，因此台電公司說明 ARM-132 動作之原因，應為燃料束滑落至儲存格架底時，引起水流劇烈向下擾動，使得燃料池池底之積垢隨水流擾動而上升，使 ARM-132 測得由池水中散射出來之輻射劑量率，瞬間超過 ARM-132 警報設定值而啟動警報，但在向上水流隨時間逐漸減小而平穩後，積垢亦因本身重量而再次沈澱至燃料池池底，因池水屏蔽，使得由水中散射出來之輻射減少，ARM-132 量測之劑量率在出現警報後約 2 分鐘，開始下降並逐漸緩降至正常範圍。

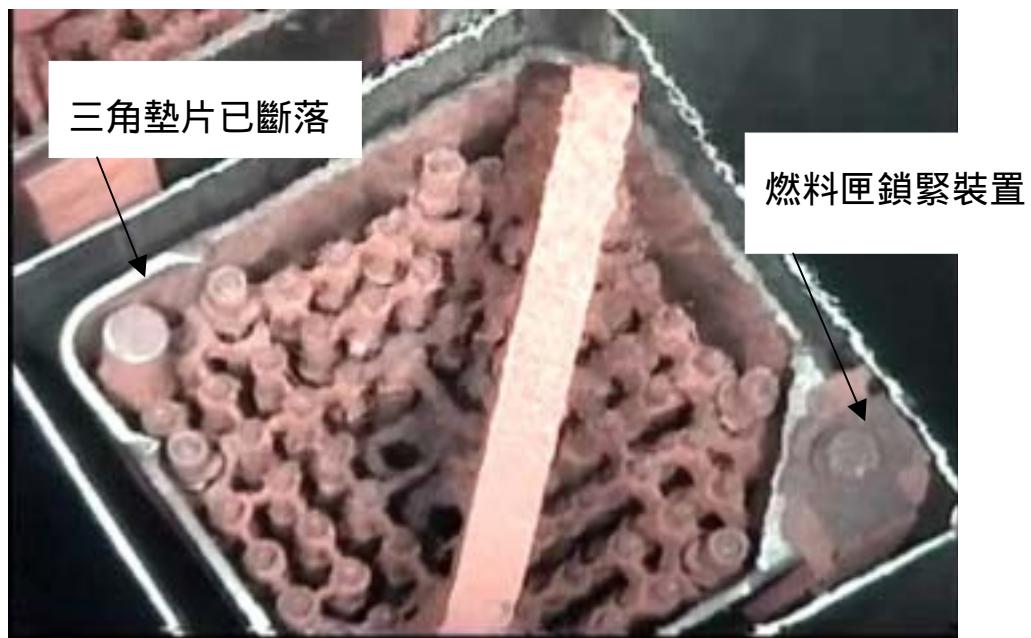
圖七 用過燃料束 KBF082

用過燃料束 KBF082 是屬於 ATRIUM-9B 燃料（請參考圖六），為本週期大修時從反應爐爐心吊出，下一燃料週期不再使用之用過燃料束，因此對下一週期之爐心燃料佈局沒有影響。事件後曾對此燃料束作初步目視檢查且錄影存證，由上方觀察發現該燃料束頂部繫板與燃料匣鎖緊裝置皆正常，燃料匣上方本來焊有供作脫除工具支撐用的兩片三角墊片（請參考圖七），有一片上面裝有燃料匣鎖緊裝置的還存在，然對角另一片因燃料匣受到撞擊已斷落；燃料束繫棒上之旋轉螺帽本應在頂部繫板內，現已卡在頂部繫板外，顯示頂部繫板下方燃料棒上的彈簧受到擠壓，因旋轉螺帽卡著頂部繫板上而無法伸展；除燃料匣表面有輕微刮痕與燃料底部繫板在進水孔附近有明顯撞擊痕跡外（請參考圖八），其他未發現有異常之撞擊痕跡；又該燃料束置於儲存格架時，較附近之燃料束低約一吋（請參考圖九），可能原因為燃料棒上的彈簧受到擠壓，以及儲存該燃料束之儲存格架底部受到撞擊而凹下，究竟是何者則有待進一步檢查。

由前述核種分析及目視檢查結果顯示，目前該燃料束置於用過燃料池之儲存格架內，並不會對現場工作環境造成輻安影響，然因該燃料束滑落撞擊其儲存之儲存格架底部，由該燃料束外表受損情形知其撞擊力不小，因此原能會認為對該燃料束內部、儲存格架與燃料池底
