NRD-NPP-92-18

核二廠一號機第十六次大修管制報告

(一次圍阻體完整性洩漏率測試)

行政院原子能委員會
核能管制處

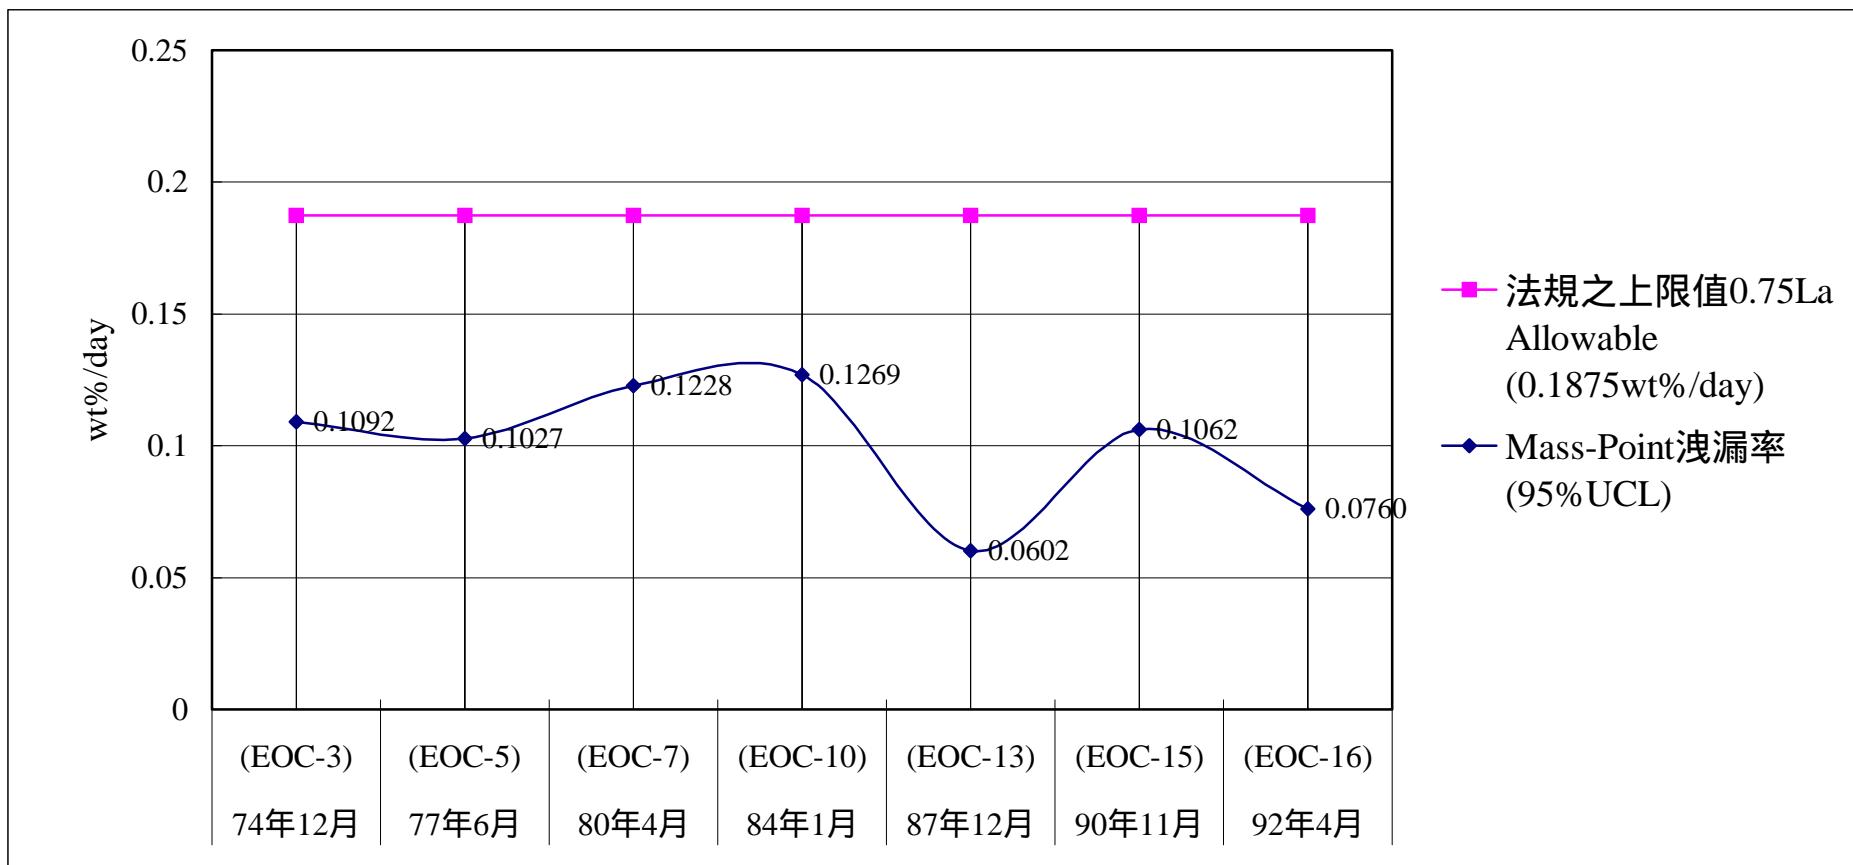
圖二 一號機歷次大修(含 EOC-16) ILRT 測試結果及趨勢

截至核二廠二號機 EOC-15 大修完成為止，核二廠一、二號機均已完成執行六次 ILRT 測試。有關核二廠一、二號機歷次大修 ILRT 測試結果及趨勢，請參見圖二~三，由趨勢分析看來，一號機一次圍阻體洩漏率相較於二號機為低，且一號機歷次測試之洩漏率亦相較於二號機穩定。二號機一次圍阻體洩漏率相較於一號機較接近法規限值，且有緩慢上升之趨勢，值得未來持續注意。

為 0.0693wt%/day (0.28La)(請參見附件十及圖六)。由於先前電廠考量運轉安全，而於測試前並未將 CRD HCU 蓄壓器及乾井氣鎖門之外門下空氣槽予以先行洩壓，經紀錄其測試前及測試後之壓力差並進行評估結果，CRD HCU 蓄壓器及乾井氣鎖門空氣槽洩漏補償為 0.0041wt%/day (0.02La)(請參見附件十一)，而部份 ILRT 測試期間無法測試之穿越器洩漏補償總和為 0.0026wt%/day (0.01La)(請參見附件十二)，因此，一次圍阻體整體總洩漏率 (Lam) 修正為 0.0735wt%/day(0.29La)，其 95% UCL 修正為 0.0760wt%/day(0.30La) (請參見圖二)，均小於法規上限值 0.1875wt%/day(0.75La)之要求，符合運轉規範 16.4.6.1.2.A 之規定。

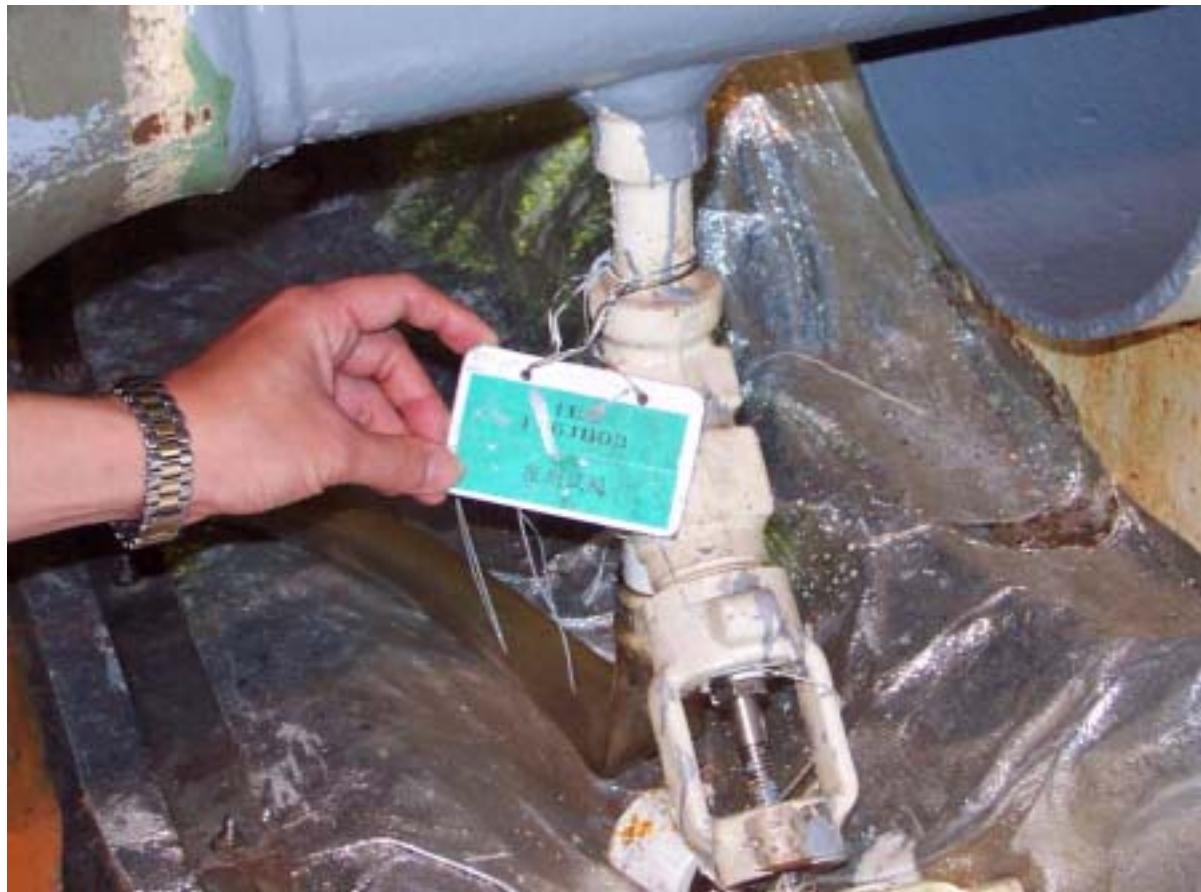
04/10 14:20 本會視察員執行此項測試之現場測試系統掛卡情形查證，於輔助廠房六樓穿越器編號 79，發現斜面燃料傳送系統(IFTS)傳送洩水管路隔離閥之測試閥 116JB03，未掛卡關閉 (請參見附件八)

及圖五) 經查測試程序書 616.2.1 時 , 亦發現該測試閥並未列於該程序書之測試閥初始狀況表中。

圖五 斜面燃料傳送系統傳送洩水管路隔離閥之測試閥未掛卡關閉

七、有關查證 ILRT 測試之現場測試系統掛卡情形時，仍發現穿越器編號 79 IFTS 傳送洩水管路隔離閥之測試閥 116JB03，未掛卡關閉之缺失，原因係因該測試閥並未列於測試程序書之測試閥初始狀況表中，台電公司應重新再檢視測試程序書之完整性。
綜合以上之結論，此次核二廠一號機 EOC-16 一次圍阻體 ILRT 測試結果符合法規之要求。有關在執行面可以再改善的事項與後續要求，本會已於 92 年 4 月 25 日以視察備忘錄 KS-會核-92-23-0 要求核二廠進行改善（請參見附件十五）。

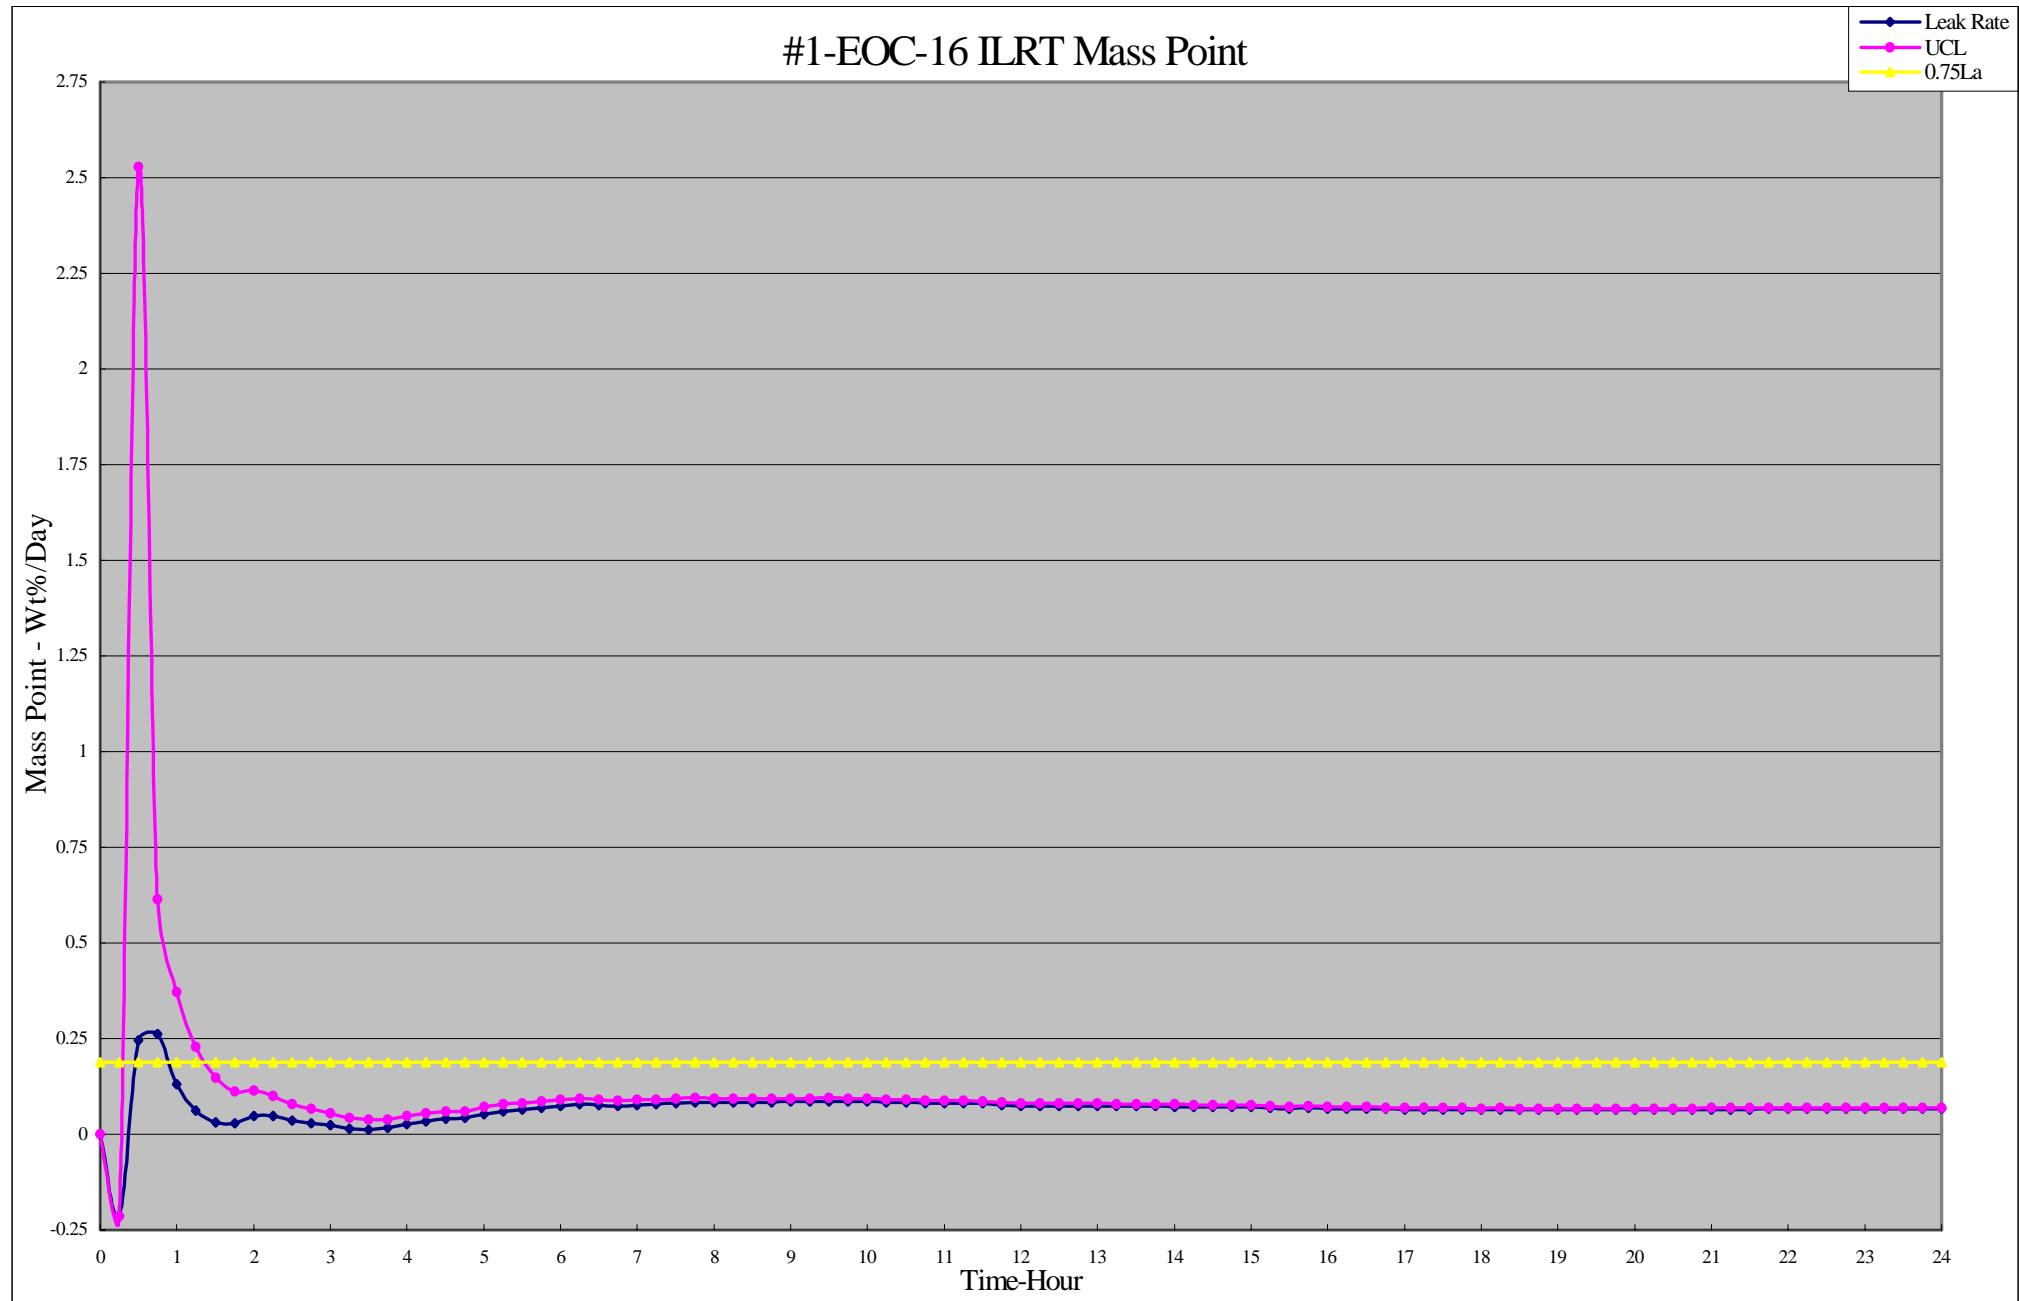
圖六 一號機 EOC-16 大修 ILRT 測試結果趨勢圖

一次圍阻體於 04/09 17:15 完成溫度穩定期驗證後 , 電廠隨即開始執行二十四小時之 ILRT 測試。經查此次核二廠一號機之 ILRT 測試 , 電廠係採用 Mass Point Method 測試分析方法。經分析結果 , 一次圍阻體整體總洩漏率(Lam)為 0.0668wt%/day(0.27La), 其 95% UCL

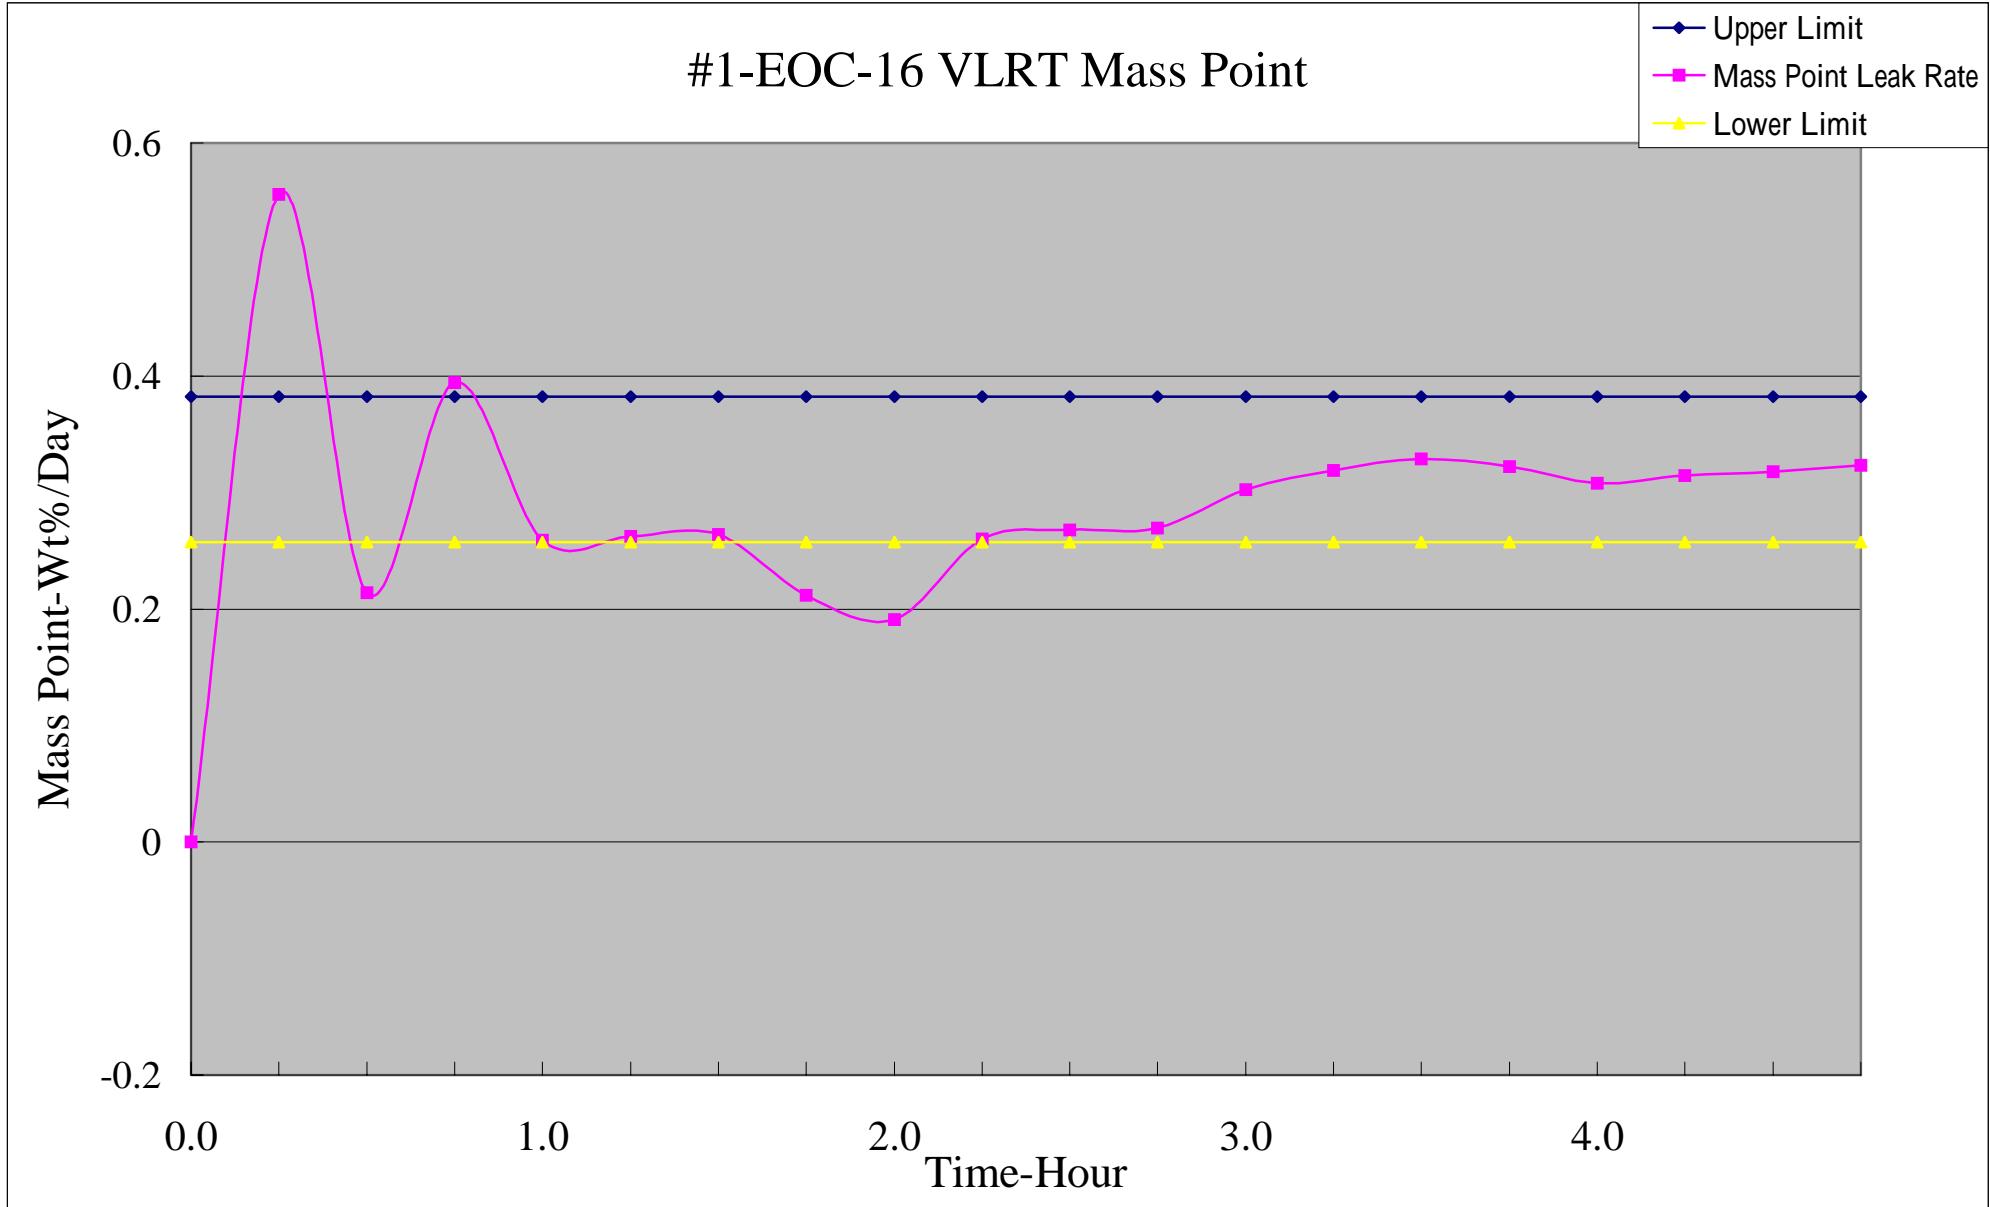
圖七 一號機 EOC-16 大修 VLRT 測試結果趨勢圖

在 ILRT 測試執行完成後，電廠於 04/10 20:45~04/11 01:30 執行 4.75 小時之 VLRT 測試。經查證此次 VLRT 測試時所加注於一次圍阻體之強制洩漏率 (Lo) 約為 1.0La ，介於 0.75La 與 1.25La 之間，符合規定。經由 Mass Point Method 方法分析顯示，VLRT 測試之合成洩漏率 (Lc) 為 0.3237wt%/day (1.29La)，亦介於法規要求之 $Lo+Lam\pm0.25La$ (1.03La~1.52La) 之間，符合運轉規範 16.4.6.1.2.B 之規定 (請參見附件十三及圖七)。
