# 龍門核能電廠第十次定期視察報告

行政院原子能委員會  
核能管制處

中華民國九十二年三月

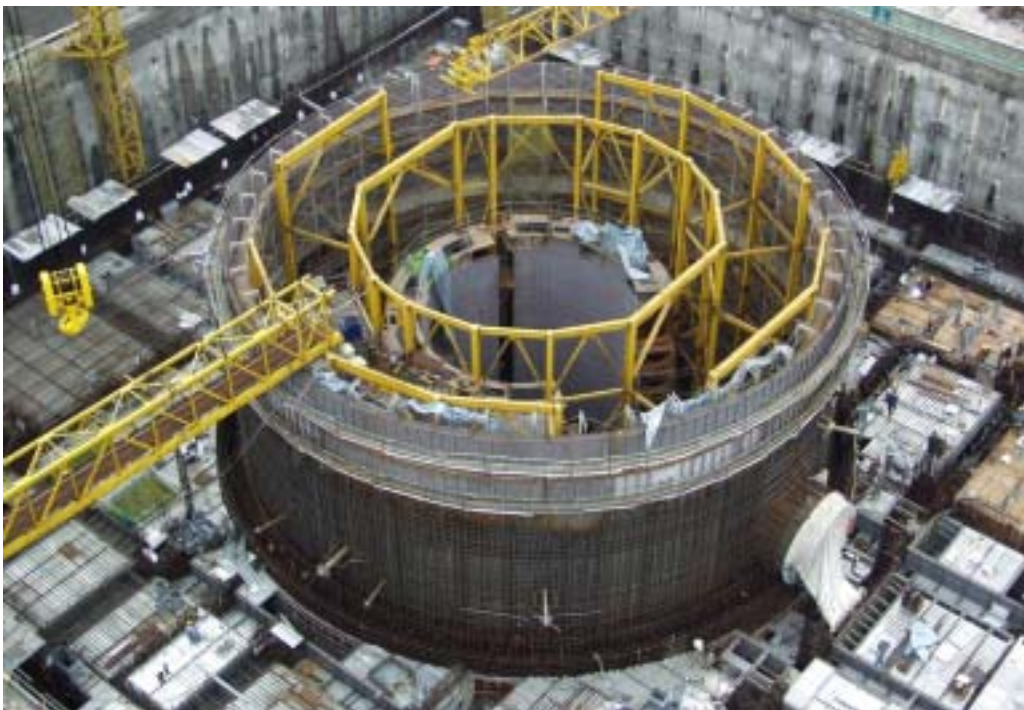
- (一) 針對一號機反應器廠房內積水情形，尚未見到積極有效之方式或措施加以改善，請施工處再加強。
- (二) 目前一號機反應器廠房底層部分區域過於陰暗，請施工處再增加照明設施，以利人員之安全及工作之進行。

照片二：一號機反應器廠房施工現況

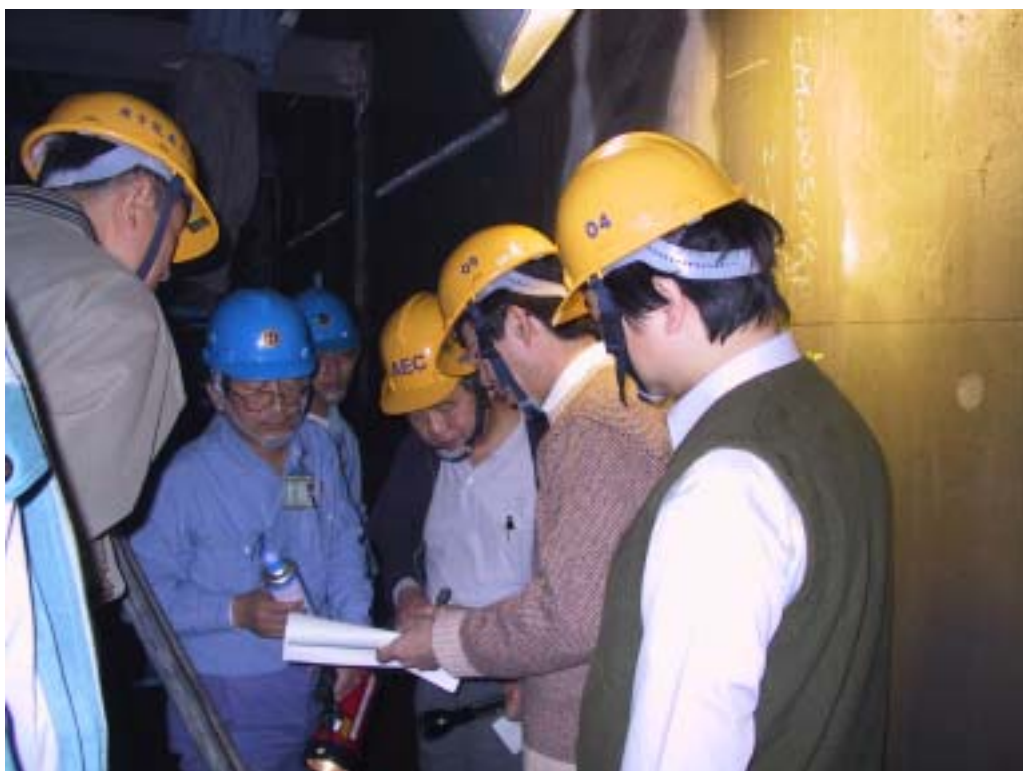
(二) 巡視一號機反應器廠房時，發現 1P21-GUD-0805 吊架之銲接部位有生鏽現象。經查證發現該吊架於去(九十一)年十月定位後即因尺寸不符，而暫停後續作業至今，致有生鏽之情形。但由該吊架現場發現施工處或中鼎公司至今仍未進行任何標示作業，提醒工作人員注意，與”不符合作業管制程序”之要求未盡相符。

照片六：視察反應器廠房機械設備及管路安裝情形

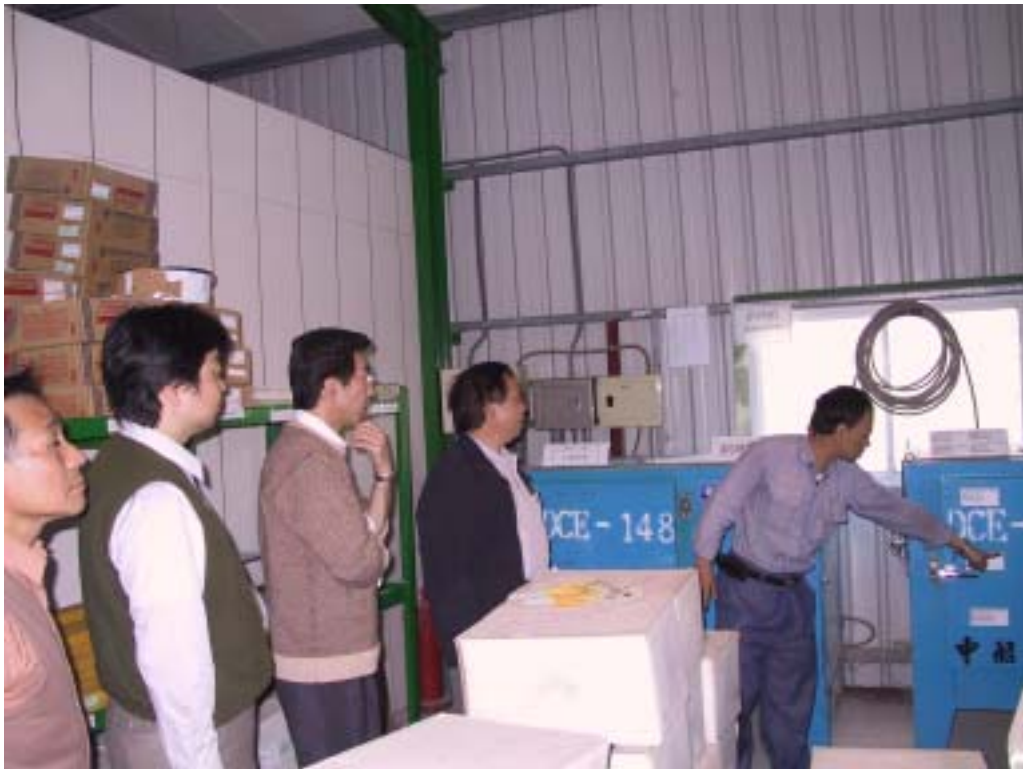
1. 目前中船公司鐸材室共使用三台烤箱（分別編號為 DCE-148、132 及 149），其中 DCE-148 烤箱僅用於鐸材烘烤，視察當時並未使用。三台烤箱之溫度控制器之校驗有效期間，經查核均仍在有效期限內(至 2003.5.16)。
2. 查核 DCE-132 烤箱分別儲放 E7018、E8016G 及 E9016G 等三種鐸材，DCE-149 烤箱分別儲放 E309L-16 及 E308L 兩種鐸材，與烤箱外部之標示一致。且各鐸材均已依規定完成上色標示。
3. 進一步查核 DCE-132 烤箱中之 E8016G 鐸材標示(直徑：3.2mm，爐號：569855，批號：91122303)，並與相關資料之紀錄比較後，並無不符且未發現有其他鐸材混雜其中。

4. 由於目前鐸材烤箱均未使用連續記錄裝置,改以人工不定期巡查方式進行烤箱溫度情形確認,惟鐸材管理人員並未留下烤箱溫度之巡視紀錄。對此 JAPEIC 專家建議中船公司仍以建立具實體記錄之每日定期查核制度為佳。
5. 查對烘烤箱使用紀錄、鐸材每日領用紀錄及鐸材領用單(W3 表)等三項紀錄,發現均能依規定每日或每次領用鐸材時進行必要之登載。此外視察人員亦交互查對三月十一及十二兩日之鐸材領用及相關存料紀錄,結果並未發現有不一致之處。
6. 針對前次視察發現,中船公司已於鐸材室內設置加鎖之廢棄鐸材回收筒,使廢棄鐸材能受到鐸材管理人員的有效管制。
7. 針對鐸材保溫筒之使用管制,在視察過程中 JAPEIC 專家曾特別以其經驗,提醒本會及施工處人員,應預先針對保溫筒所需之電源進行設置規劃,並加強鐸材保溫筒使用情形之查核,以滿足未來現場鐸接工作量大增時電源插座之需求。

照片七：視察中船公司鐳材管制室情形

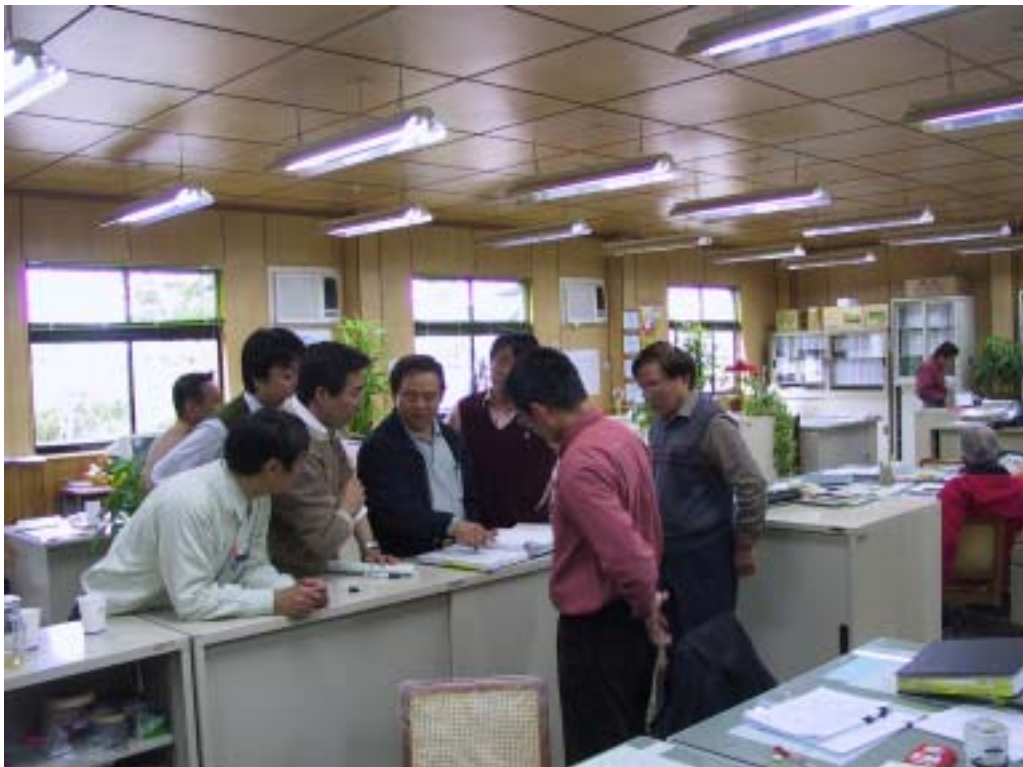
場，查證確認施工處非破壞檢驗股人員確於檢測現場執行見證作業。此外，JAPEIC 專家曾特別觀察 1P21-M4130-W0638 銲道液滲檢測(PT)之過程，其間除以銲道表面檢測前清理及有效檢測範圍要求等問題詢問檢測人員外，並提出其在日本之工作經驗與本會視察人員及台電工作人員實際交換意見。

照片八：視察非破壞檢測作業情形
