核三廠一號機第十四次大修管制報告 (反應器爐蓋及爐底穿越管目視檢查)

核能管制處
行政院原子能委員會
中華民國九十二年七月

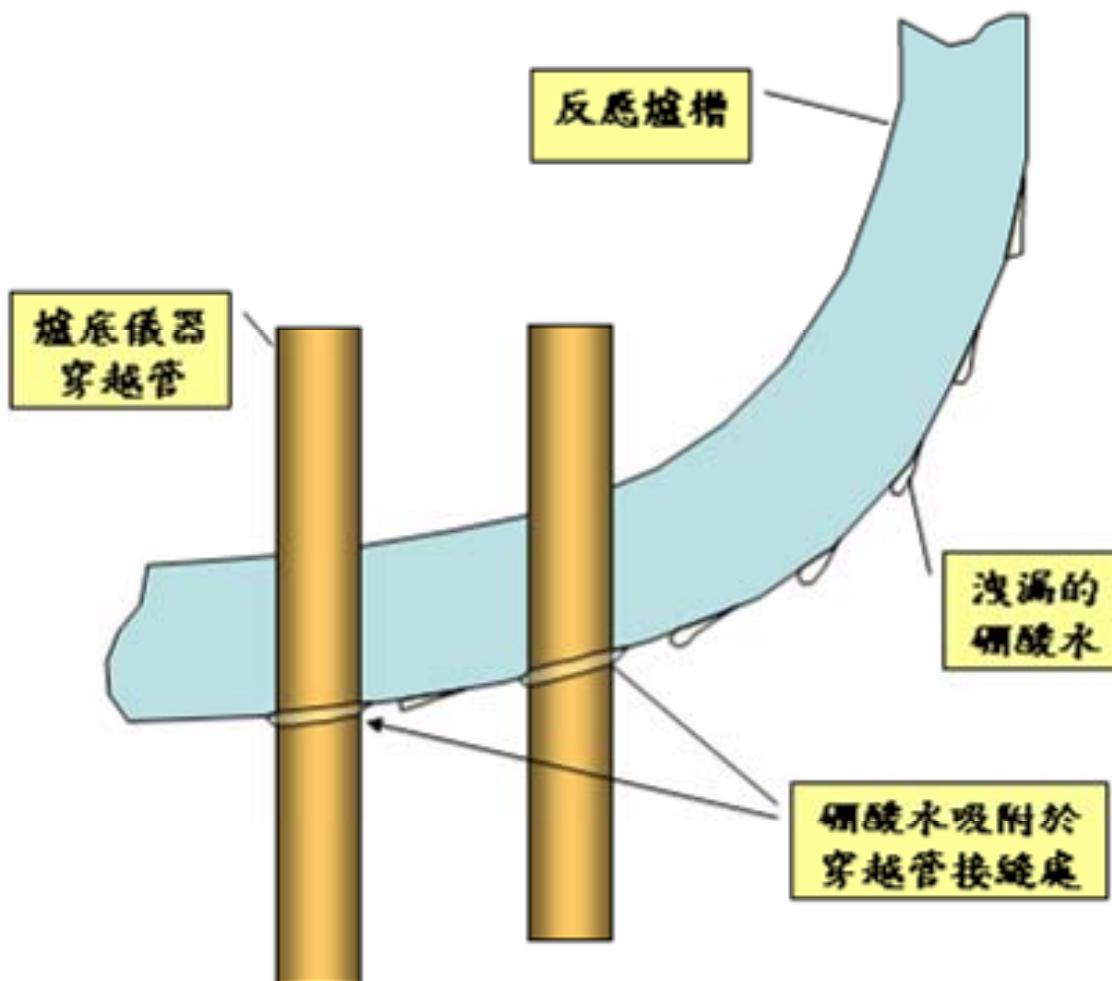
圖五 穿越管與爐槽的圓周交接面會吸附硼酸水

露金屬的目視檢查，發現爐槽本體有水流痕跡及硼酸痕跡，爐底儀器穿越管與爐槽交接處，多有硼酸附著現象，但皆為薄薄的一層且較為密實，且可看出與交接點有存在少許清潔的空隙無白色附著物，應可判斷附著在管壁上的白色附著物，並非由爐內經穿越管與爐槽的交接面流出的，而是沿爐槽外壁流下的硼酸水，經爐槽底部穿越管時，穿越管與爐槽的圓周交接面會吸附硼酸水如圖五。經查維修歷史，核三廠一號機曾在 83 年 9 月 EOC-8 大修時，因數個 Cavity 底部爐外核儀檢修人孔蓋（相片十七）在拆裝後回裝不當，造成大修更換燃料期間（約 20 多天），燃料更換池內的硼酸水沿核儀檢修人孔蓋洩漏，其中部份流入保溫層內側順爐槽壁而下所造成爐槽底部外表面之水流痕及硼酸痕跡（如圖五），與南德州核電廠爐底穿越管洩漏硼酸聚積（如相片十六），形同所謂 popcorn 的蓬鬆模式來比較，顯然不同。另在爐槽製作施工時，可能將爐槽穿孔處的油漆磨除，故造成穿越管周遭的爐槽本體有局部表面生銹的現象。

穿越管與爐槽的圓周交接面會吸附硼酸水

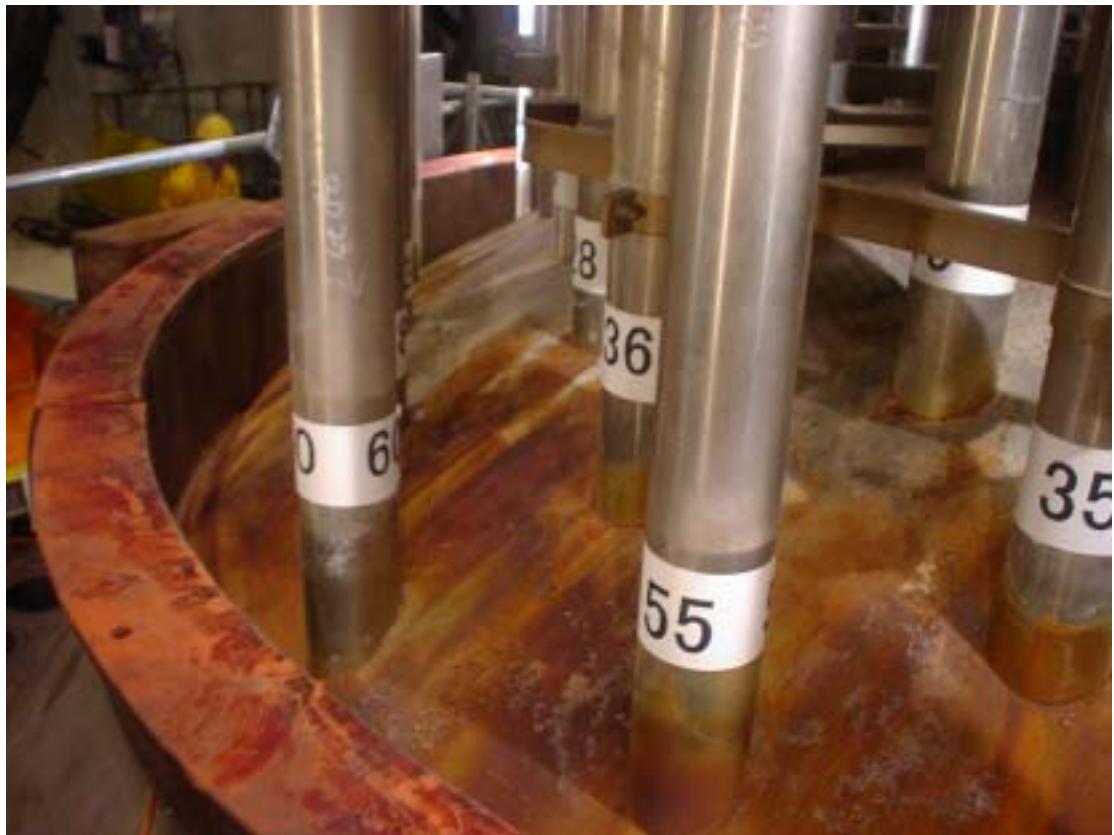
本次大修反應器爐蓋目視檢查，各穿越管與爐蓋交界區域及焊道，並無硼酸聚積或類似爆米花形態的洩漏跡象存在，現場檢查的結果確認應無穿越管或 J groove 錛道有穿透龜裂。爐蓋外表面局部區域有銹痕存在（如相片一），與前次一號機大修（EOC-13）檢查時區域大致相同（如相片二），經判斷可能是以往大修時，燃料回填後爐蓋回裝，執行更換燃料池池壁除污時，使用除污劑不慎噴到爐蓋頂部，造成爐蓋外殼局部氧化而產生銹痕，但全無美國 Oconee 電廠穿越管龜裂硼酸結晶堆積的情形（如相片三），經清除爐蓋表面銹跡後，爐蓋表面加工痕跡清晰可辨，並無明顯的爐蓋母材遭侵蝕薄化情形（如

相片一 一號機 EOC-14 大修外表面狀況

- (1) 洩漏閥 BB-V089 檢修週期，已由原訂之 8 個燃料週期，修訂為 4 個燃料週期。
- (2) 大修期間防止異物掉入爐心：核三廠多年來，均以帆布保護爐蓋及控制棒驅動機構，做為更換燃料池池壁除污時，爐蓋的防護工作。
- (3) 經目視檢查及取樣分析後，清除爐蓋外表面及穿越管所沾附的痕跡及銹痕，攝影存查，做為日後檢查參考比較。
- (4) 根據 Davis-Besse 電廠之經驗回饋，在反應器爐蓋嚴重腐蝕前幾年，已經在圍阻體之冷卻及過濾器中，發現硼酸及鐵金屬成份，同時一次側無法鑑定洩漏率亦有增加，因此核三廠未來每次大修時，將持續圍阻體風扇冷卻器熱交換器之檢查及清洗，而在機組運轉期間，在正常運轉中，若發現圍阻體高輻射、無法鑑定洩漏量突升或空浮現象及偵測器有異常或警報時，應派員至現場檢查爐頂上方圍阻體風扇冷卻器與反應

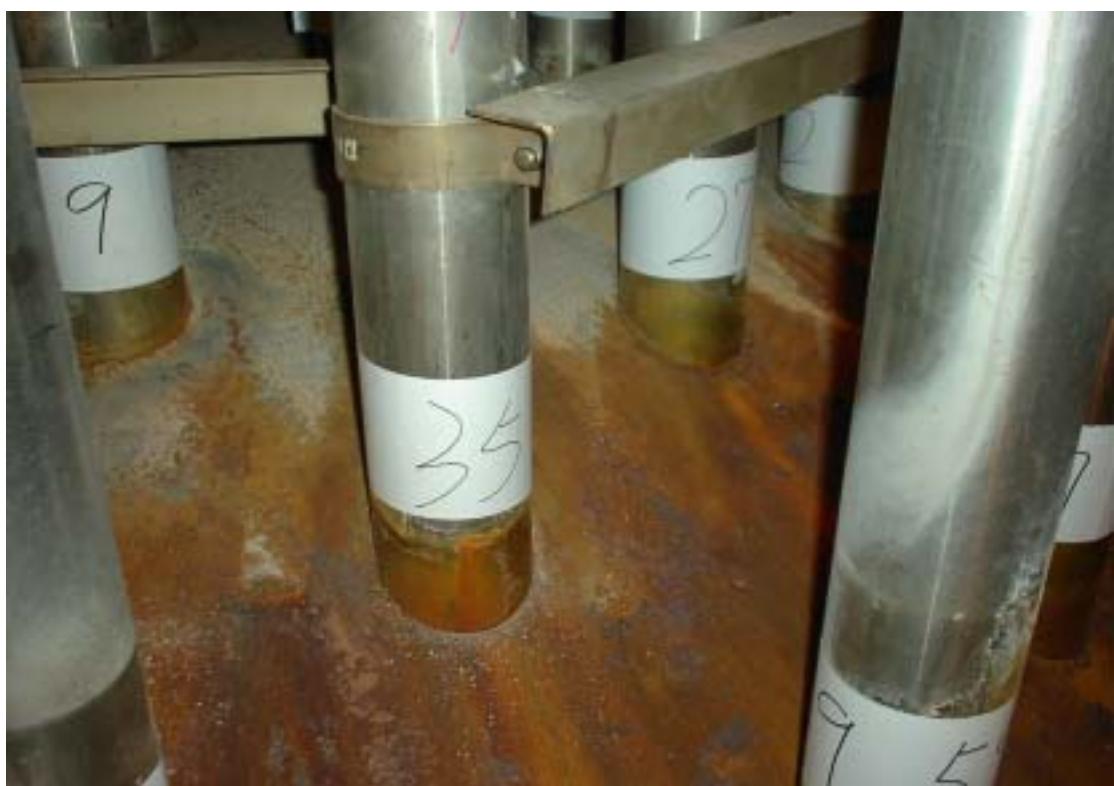
相片二 一號機 EOC-13 大修爐蓋與相片一同位置外表面狀況

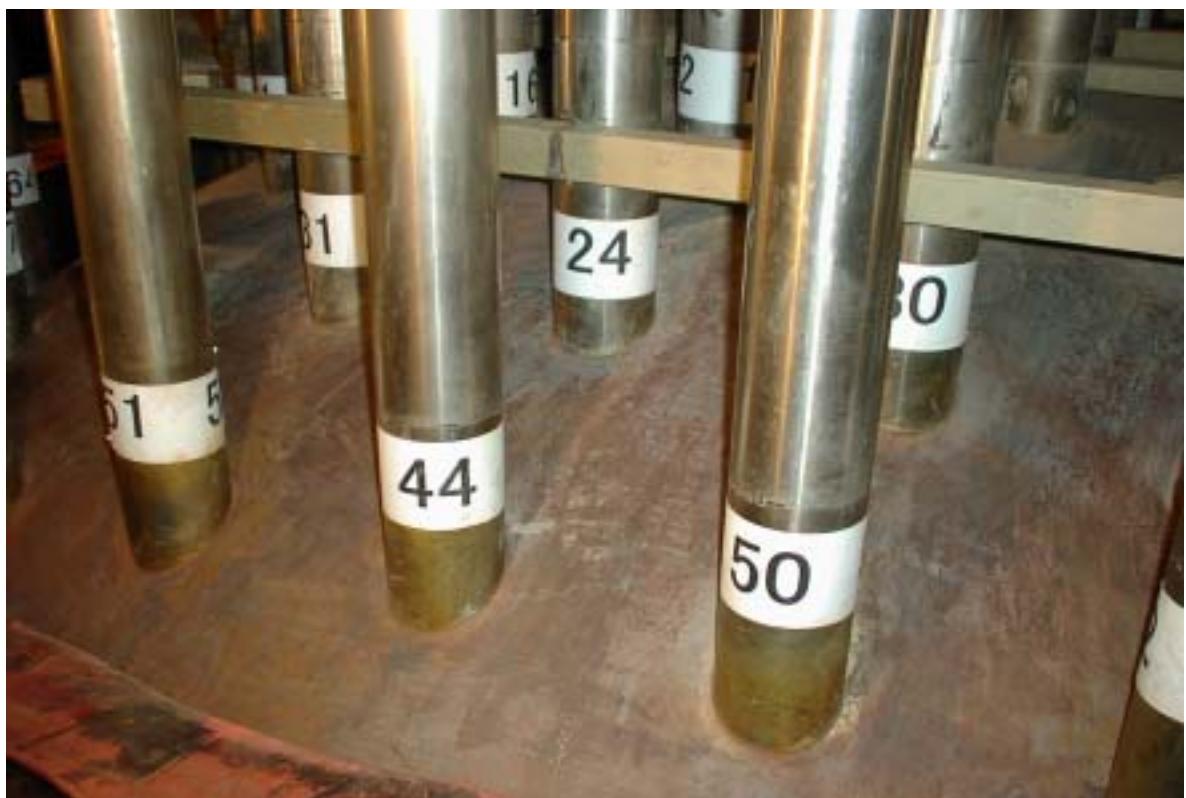
相片四 一號機爐蓋表面銹跡清除，其加工痕跡清晰可辨，爐
蓋母材無腐蝕現象

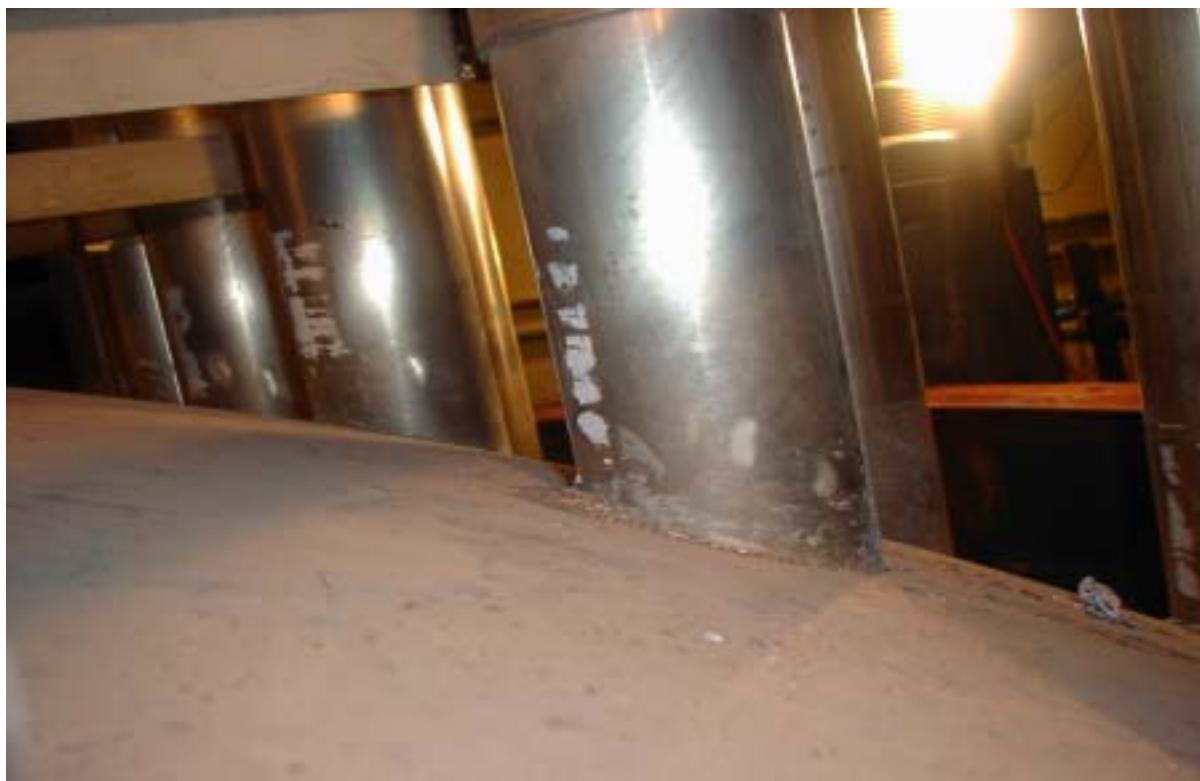
反應器爐蓋部分穿越管 (#25、#32、#33、#41、#45、#52、#53) 與可拆式保溫交接面有白色沾附物 (如相片七)，而接近穿越管#47、#59、#55、#60、#36 之爐蓋外殼有較深之銹蝕顏色。穿越管#58 於 Canopy Sealweld 處靠內側有白色粉狀薄層，可能係前次該鋸道執行滲液試驗 (PT) 後，顯像劑未全部清除所留下的痕跡 (相片八)。經再次 PT 檢測，結果正常；白色粉狀薄層經取樣化驗，不含硼酸成份，且其白色粉狀薄層分佈狀況，符合執行 PT 檢測的顯像劑噴灑現象。穿越管#37 於穿越管中段有明顯白色水痕 (如相片九)，於可拆式保溫處遭阻隔，並未順流至穿越管與爐蓋交接面，該白色水痕於 EOC-13 檢查時已存在，仍屬舊痕跡。

爐蓋旁 BB-V089 閥發現閥帽處有洩漏痕跡 (如相片十)，經查證該閥曾於 75 年 8 月 28 日一號機大修 (EOC-1) 期間發生閥帽洩漏的情形，漏出之硼酸水蒸氣，被控制棒驅動機構冷卻風扇吸入，附著於穿越管或滲過可拆式保溫而沾附於爐蓋外表面，故於部份穿越管上發現有白色水垢痕跡。而爐水亦使鄰近 BB-V089 閥#47、#59、#55、#60 穿越管的爐殼發生銹蝕現象，此處接近爐殼外緣，爐水不會累積，不會造成爐殼嚴重的銹蝕現象。由穿越管#34、#37、#52、#54、#58 相關五處有異狀或代表性位置取樣分析結果，各取樣位置有四處，化驗

結果皆有鈷 58 及鈷 60 成份、有三處位置則無硼及鋰的成份。部份沾附於穿越管物質取樣送驗結果，無硼酸成份，據此，可斷定該物質並非由爐心硼酸水所結晶；至於取樣成份皆有伽馬核種，判斷係因由 BB-V089 閥帽洩漏爐水蒸氣所含核種沾附或經由取樣工具污染造成。

相片七 一號機部穿越管(#25、#32、#33、#41、#45、#53)
表面有白色沾附物

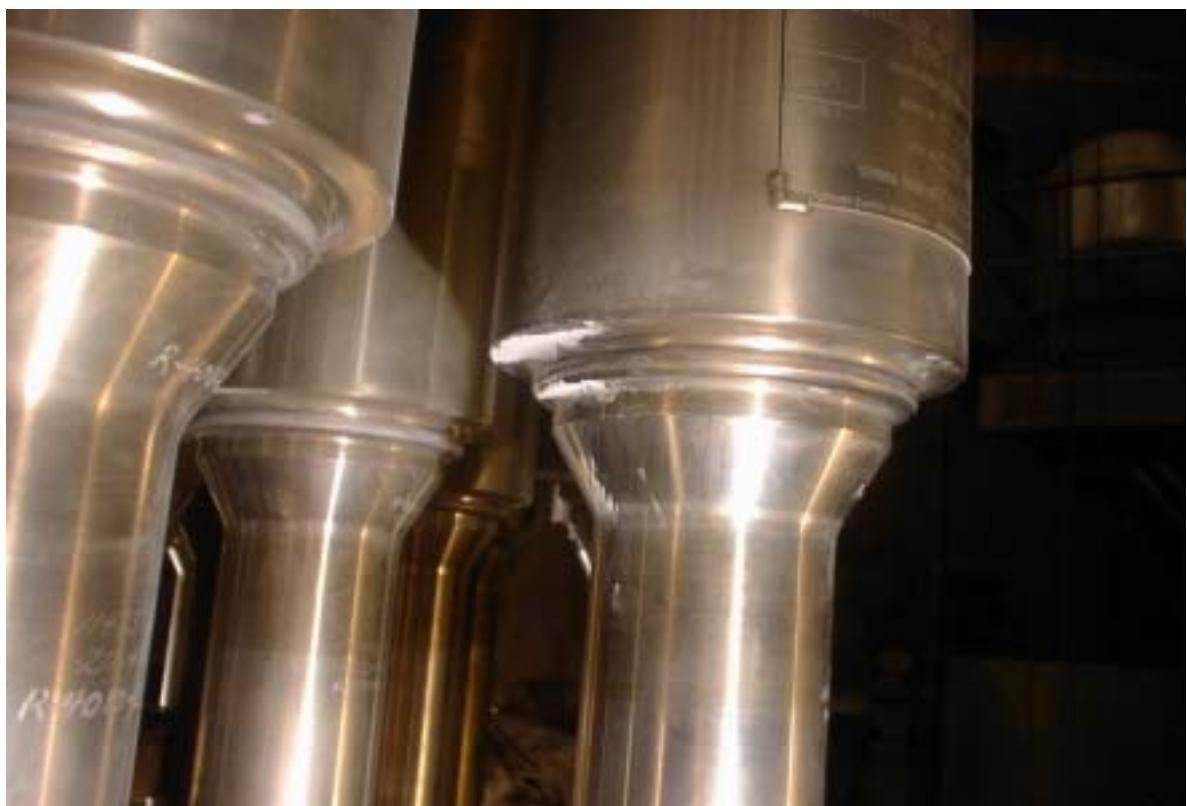
相片八 穿越管 #58 於 CANOPY SEALWELD 處靠內側有白
色均勻粉狀物質

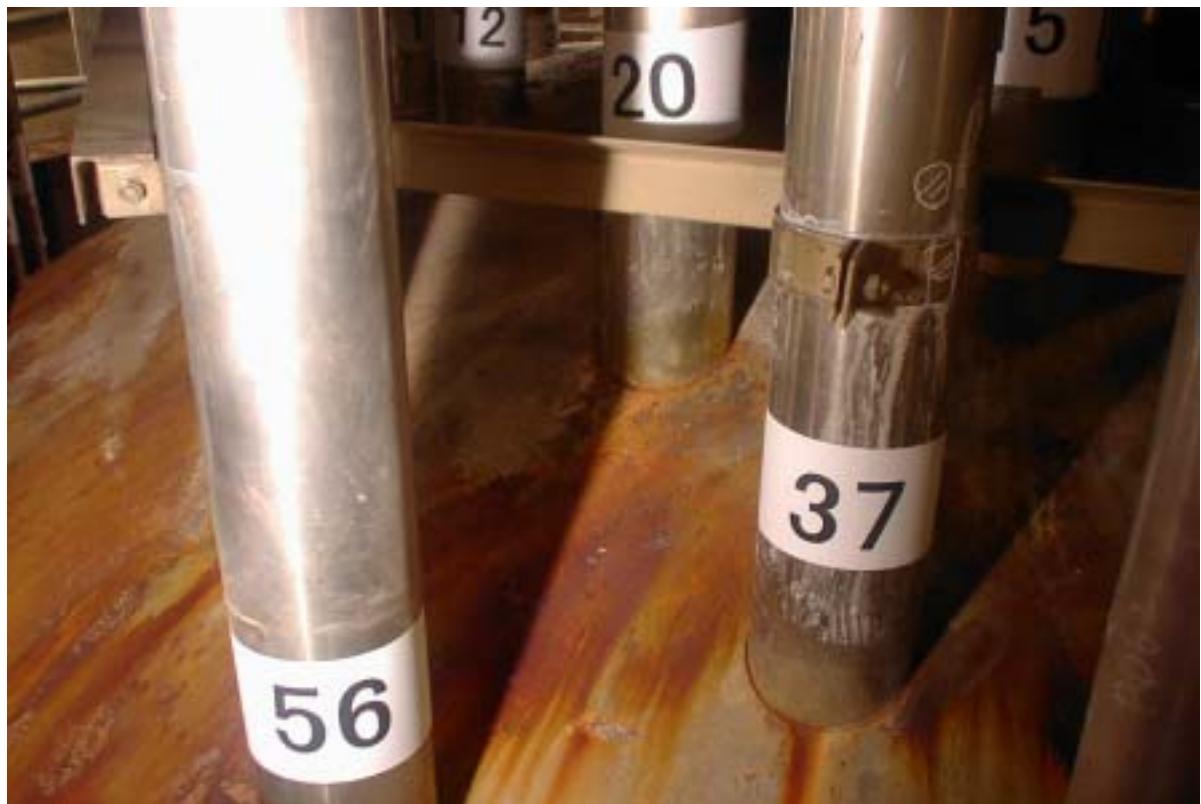
相片九 一號機穿越管 #37 於穿越管中段有明顯白色水痕

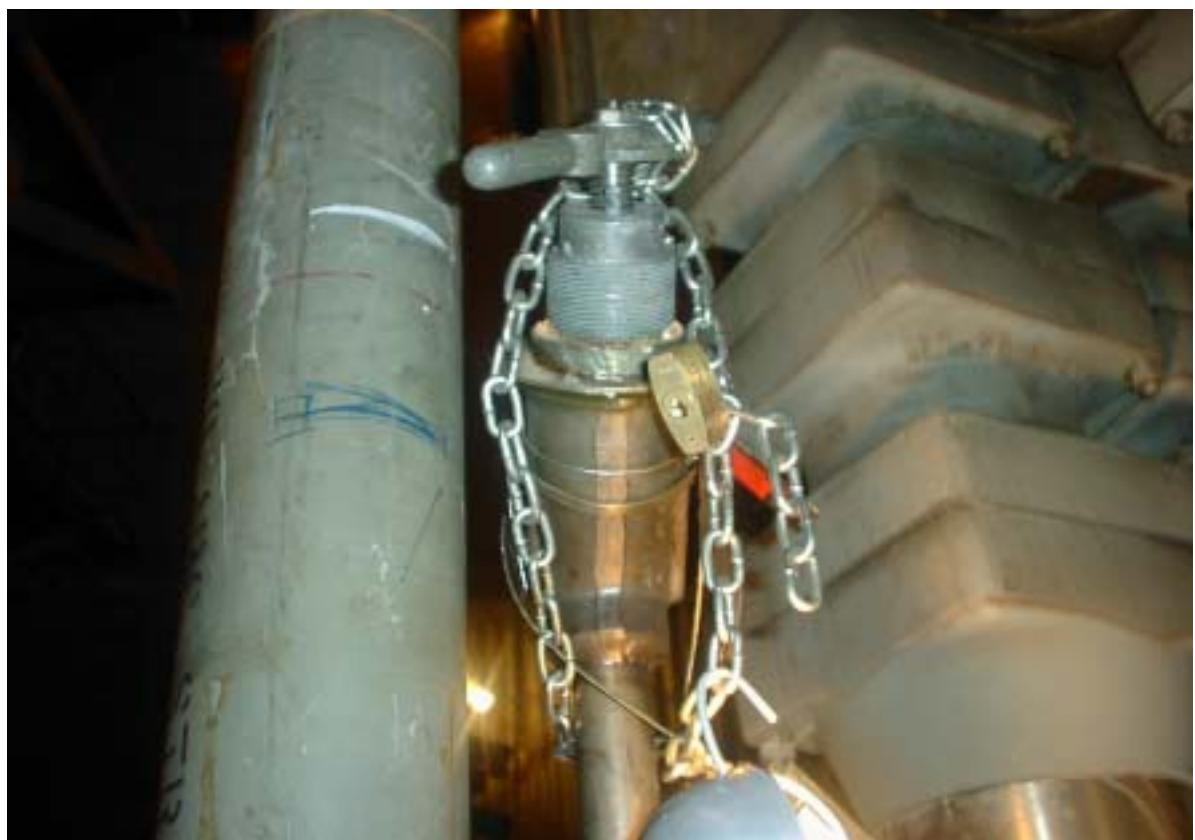
相片十 爐蓋旁 BB-V089 發現閥帽處有洩漏痕跡

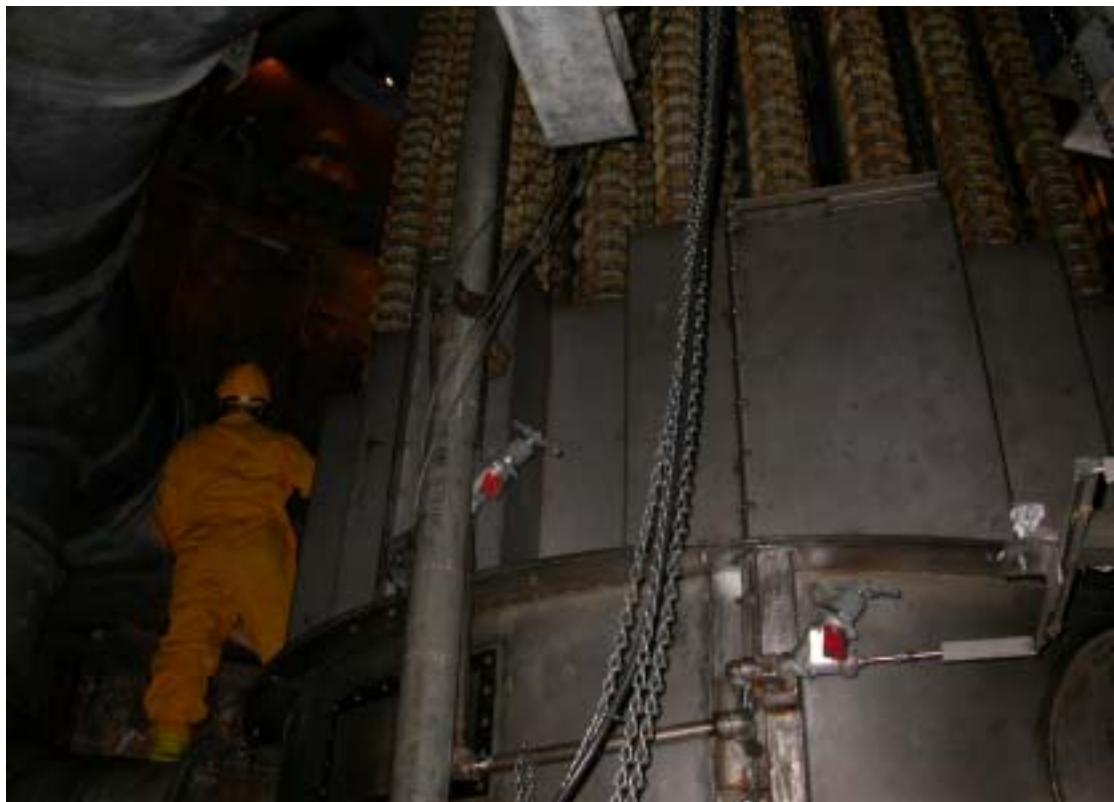
核三廠一號機於本次大修末期反應爐爐蓋回裝後，值班人員於 5 月 28 日凌晨將反應器及一次側升壓至 28.5kg/cm^2 ，工作人員執行洩漏巡視時，發現第 51 號熱電偶支柱有洩漏現象，經確認洩漏狀況後，值班人員馬上進行洩壓，現場人員於降低水位後進行查視，確認在上部冠狀防漏墊圈（Conoseal）有滲漏現象，即由機械課人員進行此處之檢修工作，檢修工作於兩個半小時內完成，再注水加壓後不再有洩漏的情形。原能會視察員亦於期間赴現場瞭解狀況（相片十一~十二），據事後收集國外運轉經驗得知，國外電廠亦曾發生過類似現象，如美國 Shearon Harris 電廠即發生數次，核三廠發現洩漏後能夠即時修復滲漏並提出具體的改進措施，應可接受。

相片十一 一號機反應爐蓋回裝補水加壓現場檢查

有關此次一號機第 51 號穿越管熱電偶支柱 Conoseal 滲漏事件，經檢討後，核三廠決定採行下述之三點改正措施，以防範類似的情況再次發生。

(1) 於下次大修 (EOC-15) 開爐蓋拆解熱電偶支柱時，量取熱電偶支柱上冠狀防漏墊圈 (Conoseal) 肩部與母法蘭的伸出量，列入程序書安裝的參考。

(2) 瞭解熱電偶支柱 Conoseal 被卡開 (Stuck Open) 的機制後，往後大修作業時，在安裝熱電偶支柱前先將伸出母法蘭的 column 先予以適度的晃動，釋放 column stuck 的情形，使 column 伸出母法蘭的高度適當，避免安裝時，施加於上 (Conoseal) 的軸向預力不足，造成洩漏。

(3) 檢查熱電偶支柱 (Conoseal) 是否洩漏，將列入 600-0-157 程序書機組升溫時反應爐冷卻水系統洩漏檢查項目。

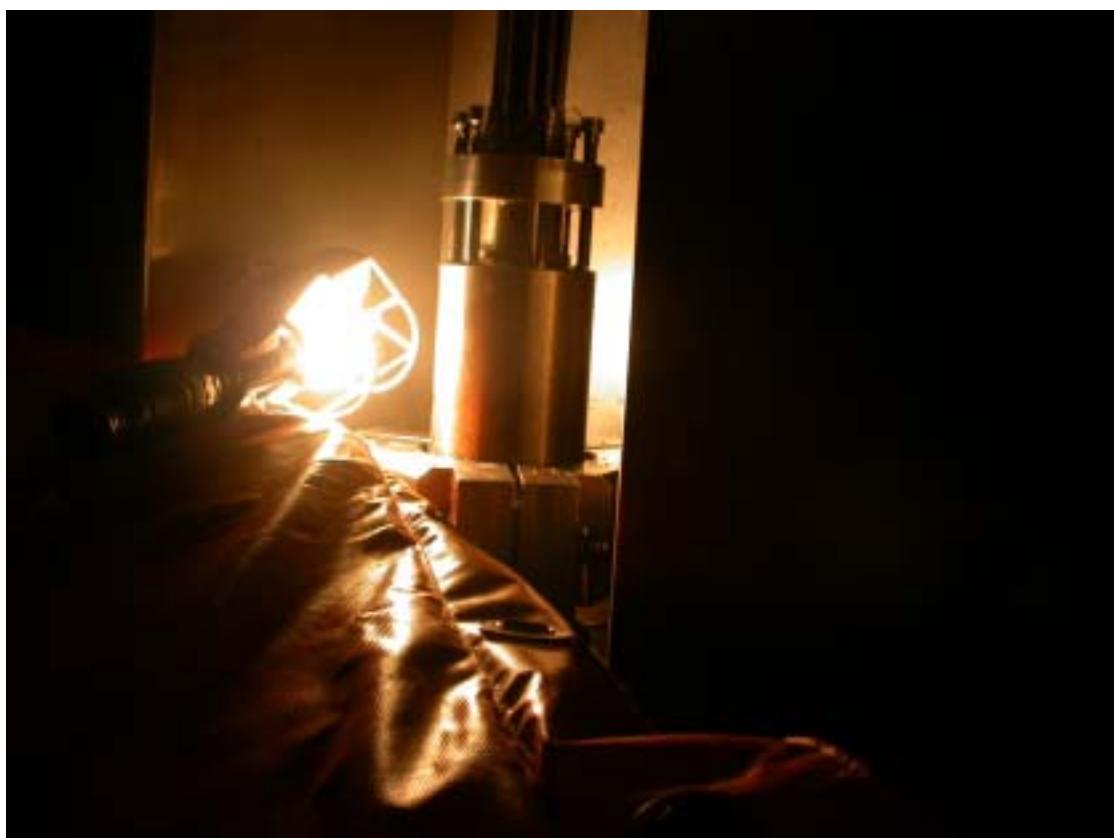
核三廠機械課人員至現場確認 Conoseal 是否洩漏時，發現法蘭上防漏墊圈處呈現水膜飽盈情形，僅少量硼水沿穿越管柱流至公法蘭

下緣及母法蘭之上表面，現場發現的洩漏率甚小，且在第一時間經確認洩漏後即刻進行洩壓，降低水位進行檢修，因此，Conoseal 外漏的硼水量應該甚少，對爐壁不會造成不良的影響。

相片十二 一號機熱電偶穿越管 Conoseal 泄漏現場檢修情形

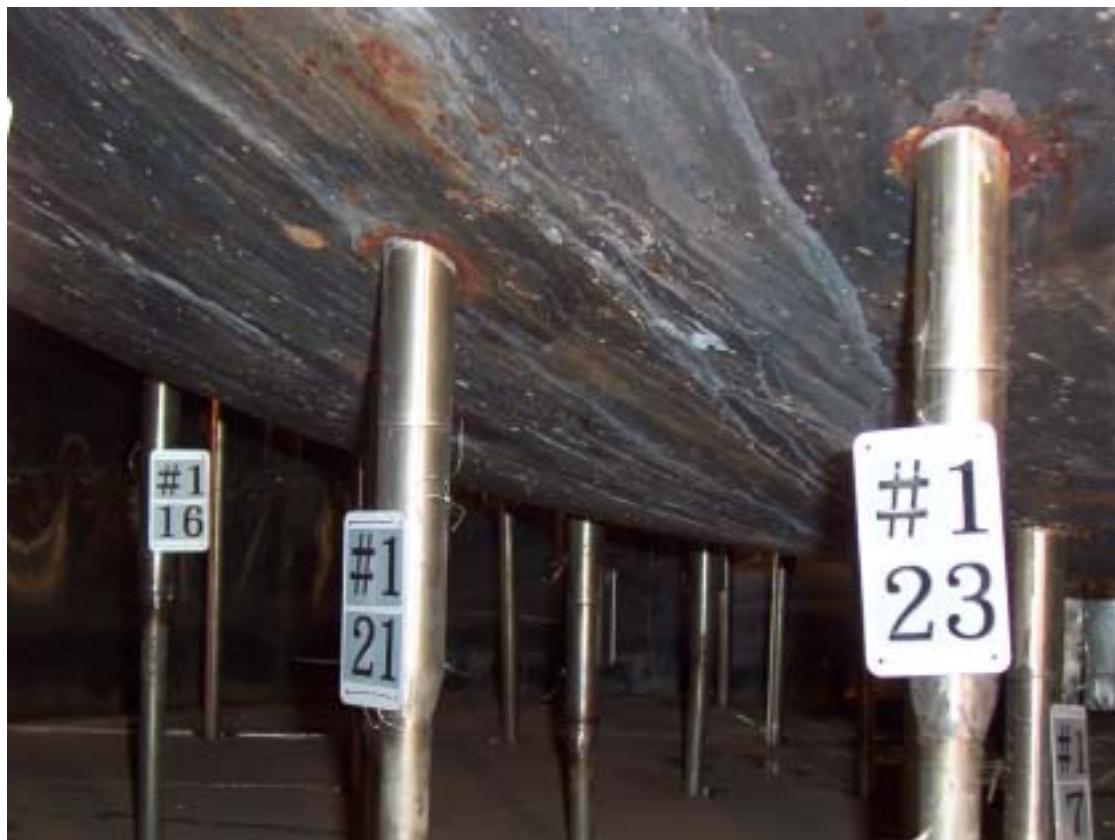
相片十三 一號機爐底有硼酸及水流痕跡

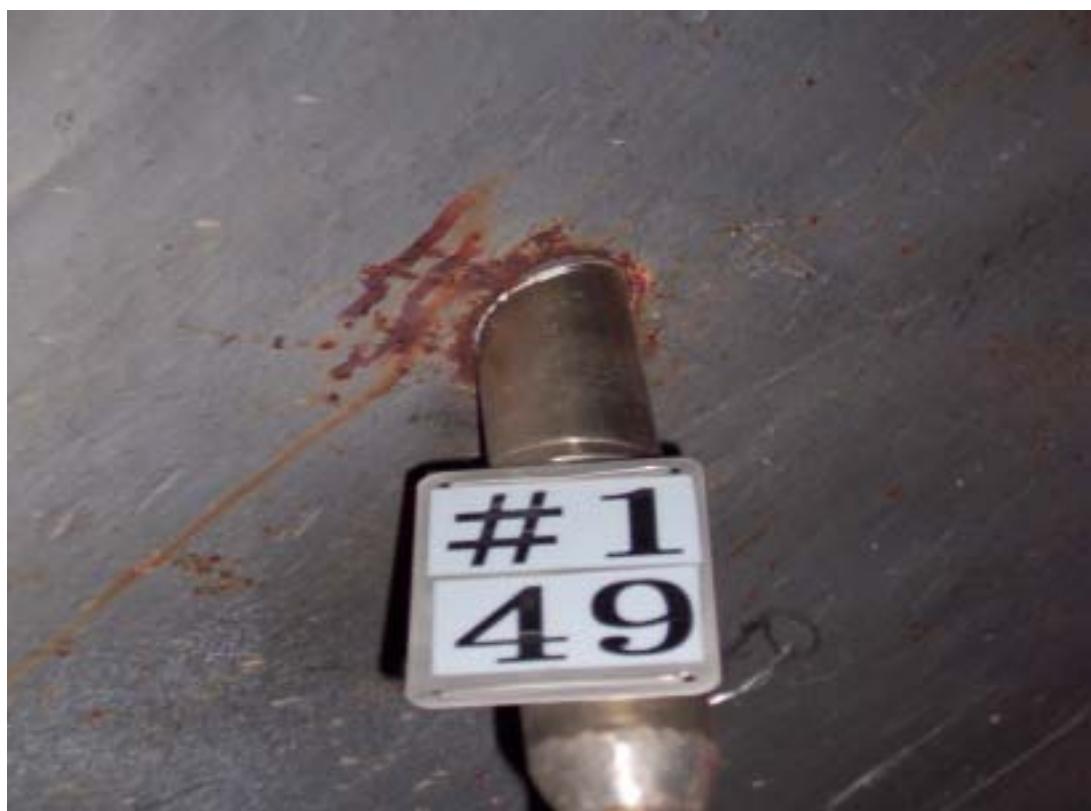
為進一步求證一號機爐底儀器穿越管白色附著物之成份，經採樣初步化驗的結果，大多為鐵銹，其中硼酸含量為 0.025%，核種化驗有鈷 60 存在（半衰期 5.6 年），並未發現鈷 58 存在（半衰期 71 天），亦無南德州電廠發現的鋰及鉻，由此可推斷出前述的附著物是屬於長久遺留在爐底外側，而非最近由爐內一次側水流出聚積的硼酸。因如果

是近期由爐心流出的硼酸，必定含有半衰期較短的鈷 58 及鋰、鉻存在，此點可間接佐證，前述硼酸為數年前大修時，硼酸水由燃料更換池洩漏至爐底外殼所聚積的硼酸。

相片十四 一號機爐底儀器穿越管有白色附著物情形

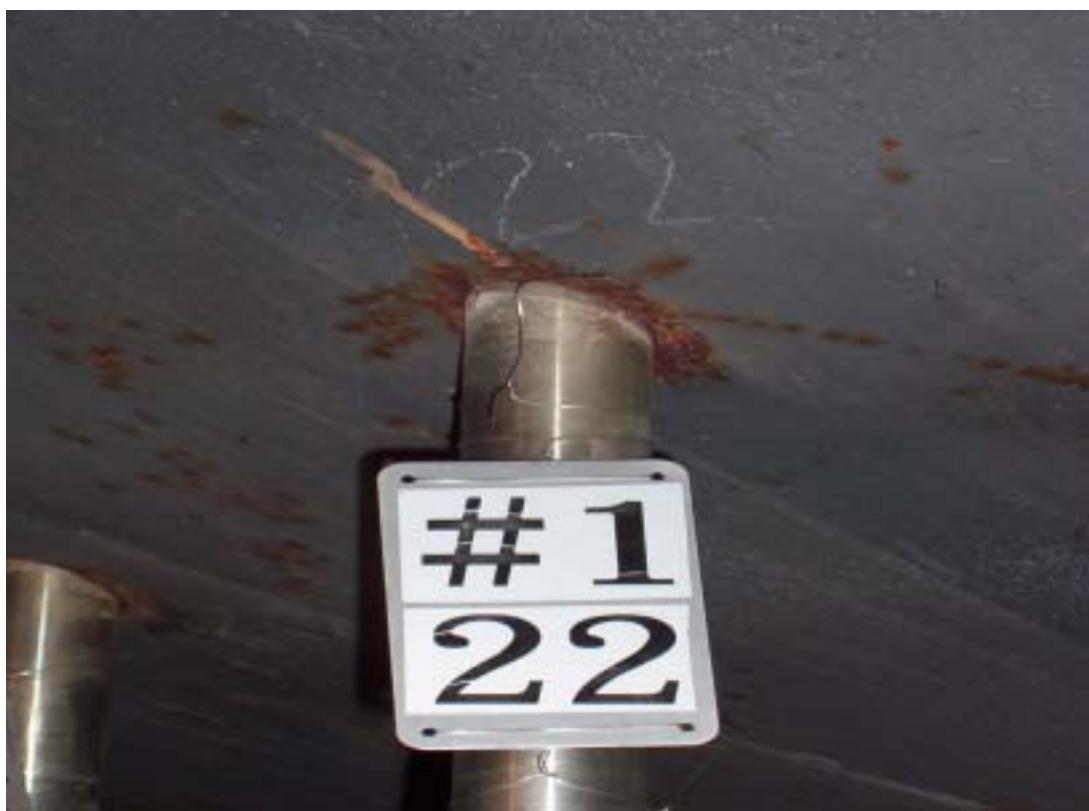
相片十五 一號機穿越管白色附著物與交接面有一小段清潔帶情形

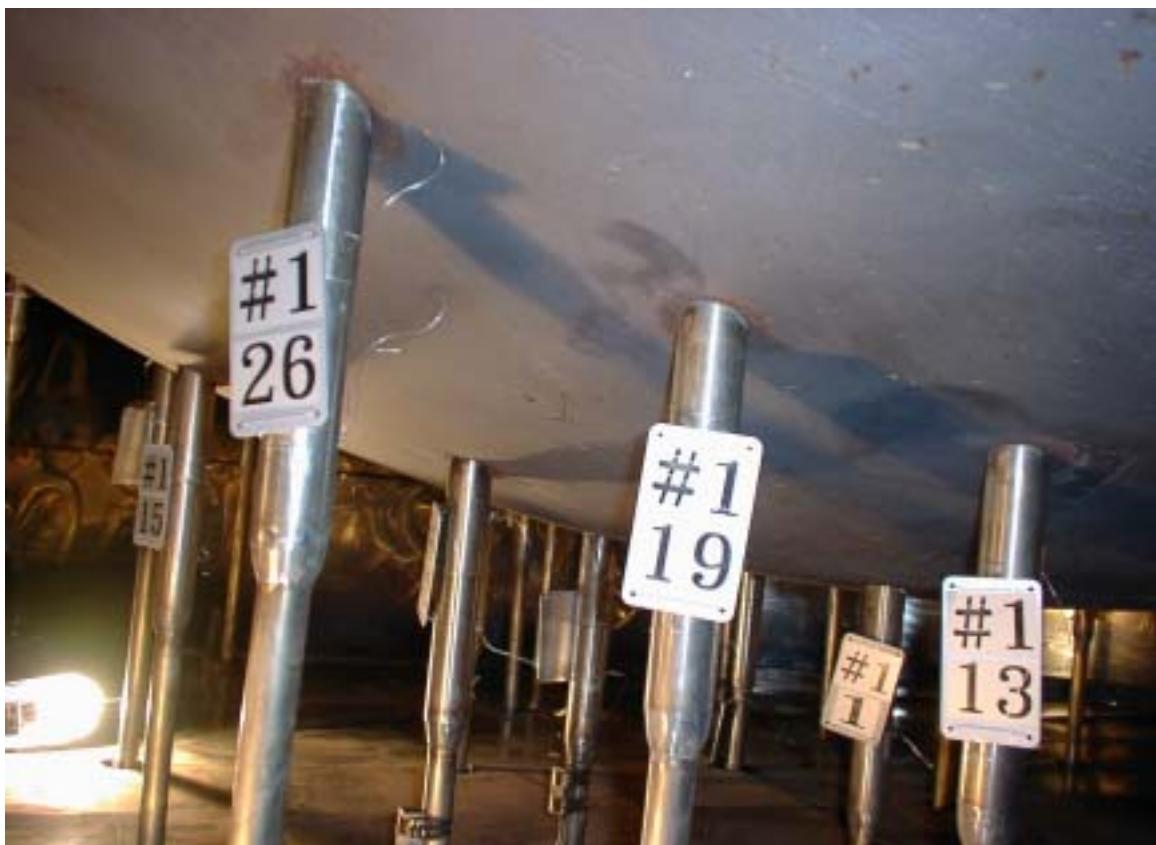
相片十八 一號機反應器爐底清洗後的情況

一號機 EOC-14 大修末期，核三廠人員以高壓除礦水將爐底外殼及爐底穿越管上的硼酸痕跡洗淨，並以高壓除礦水及鋼刷將穿越管鄰近爐槽銹痕移除，爐底呈潔淨之狀態如相片十八所示，核三廠清理完成後亦拍照存查，以供下次大修檢查時比對參考。
