# 核一廠設計修改與品質管制作業 視察報告

核能管制處

行政院原子能委員會

中華民國九十二年七月二十二日

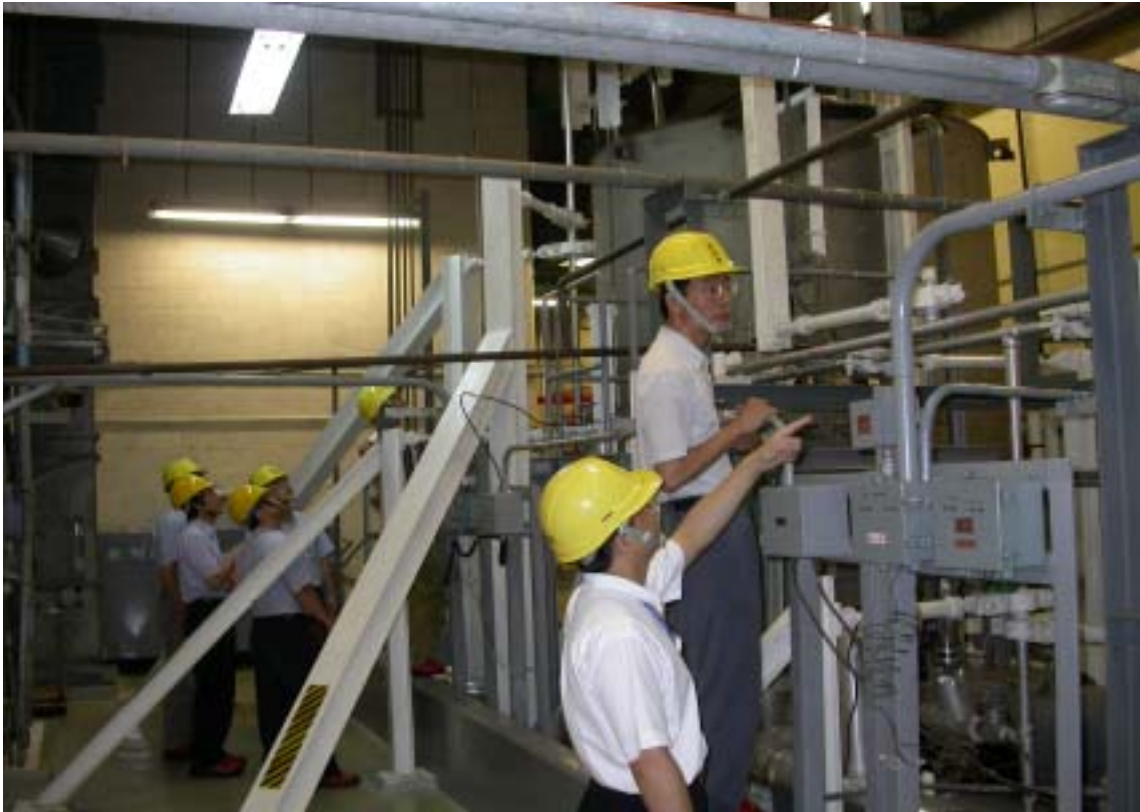
照片三 設計修改案現場執行現況查證

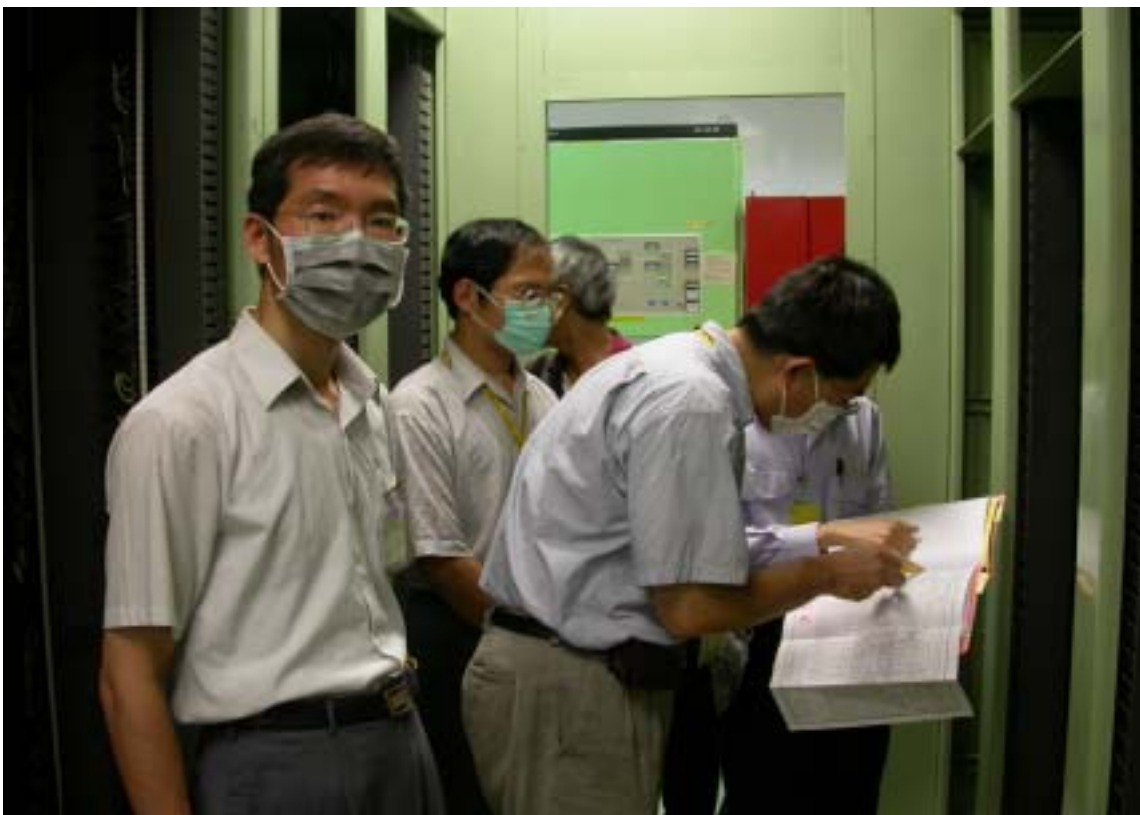
照片四 控制室背盤設計修改案查證

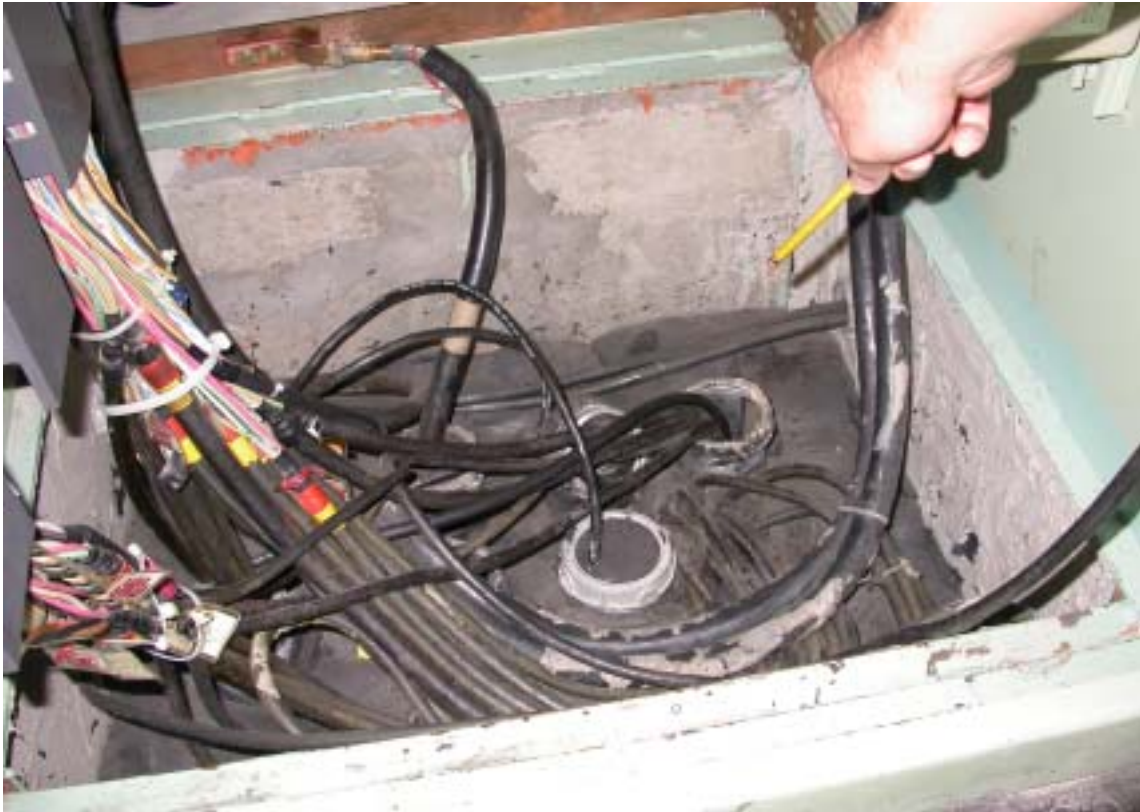
3.一號機 DCR-C1-2531 於主控制室施工區域，現場巡視發現：

- (1)MCP-120-2 開關箱內有 2 個儀 / 電穿越管端頭，無完整塗敷防火絕緣材料。
- (2)MCP-120-10 開關箱亦有 2 個穿越管端頭，無完整塗敷防火絕緣材料。

照片五 開關箱內儀電穿越管端頭，無完整塗敷防火絕緣材料
