# 核四廠一號機汽機廠房基礎第十五區塊 混凝土澆置專案視察報告

行政院原子能委員會  
核能管制處  
中華民國九十二年五月一日

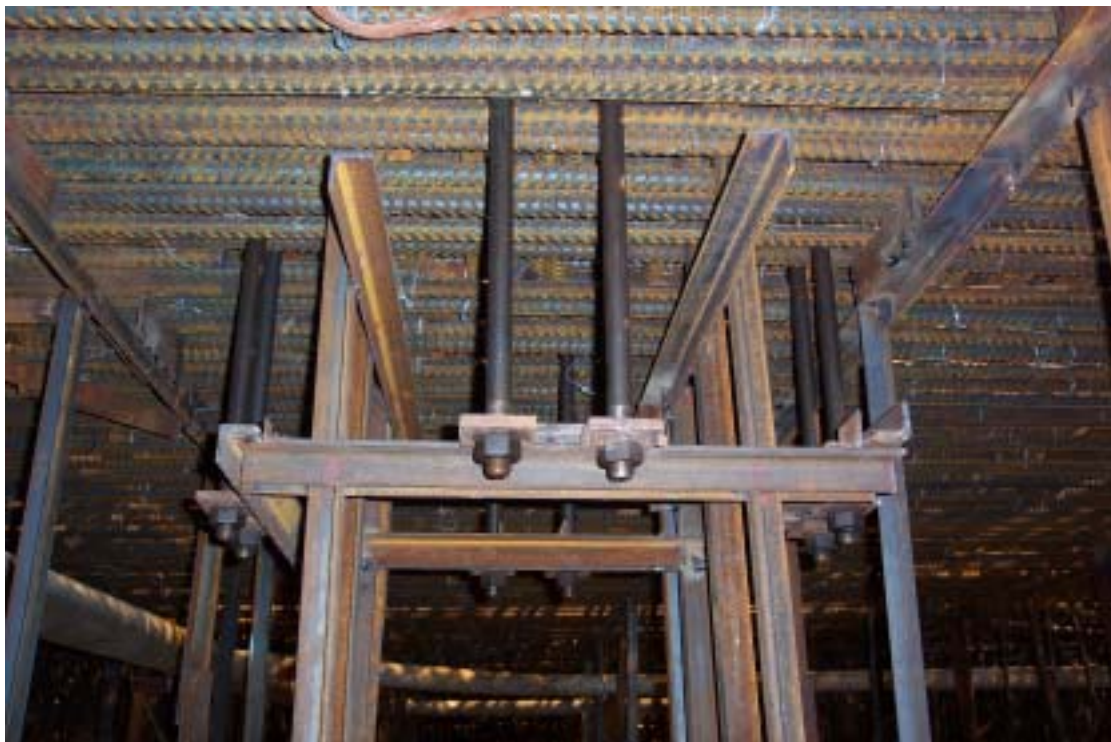
三月三日視察人員接獲台電公司通知改善完成，即再赴現場視察，經確認鋼筋間距過小問題已有效改善並符合施工規範要求（如圖一、二），但受到混凝土供應商（信南建設）執行澆置前混凝土材料準備及保養維護時之工安事故影響，無法供應混凝土，澆置作業因而暫停，待施工處另行通知後再執行澆置中及澆置後視察。

圖一：鋼筋間距改善後情形

圖二：鋼筋間距改善後情形

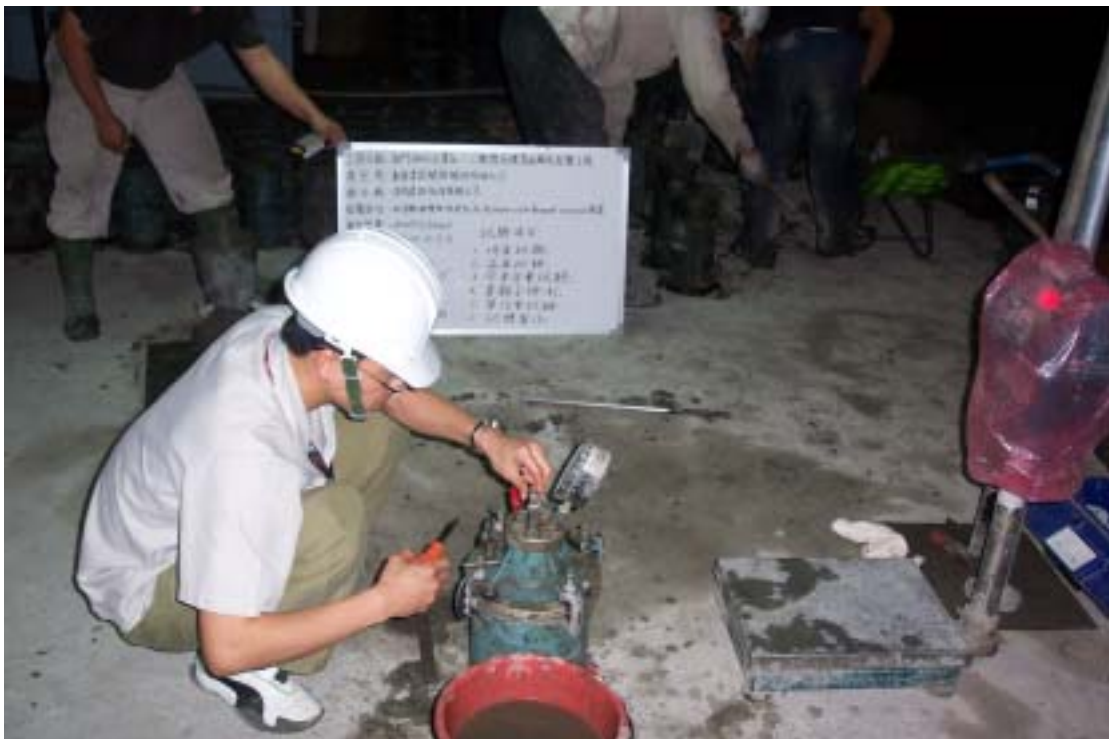
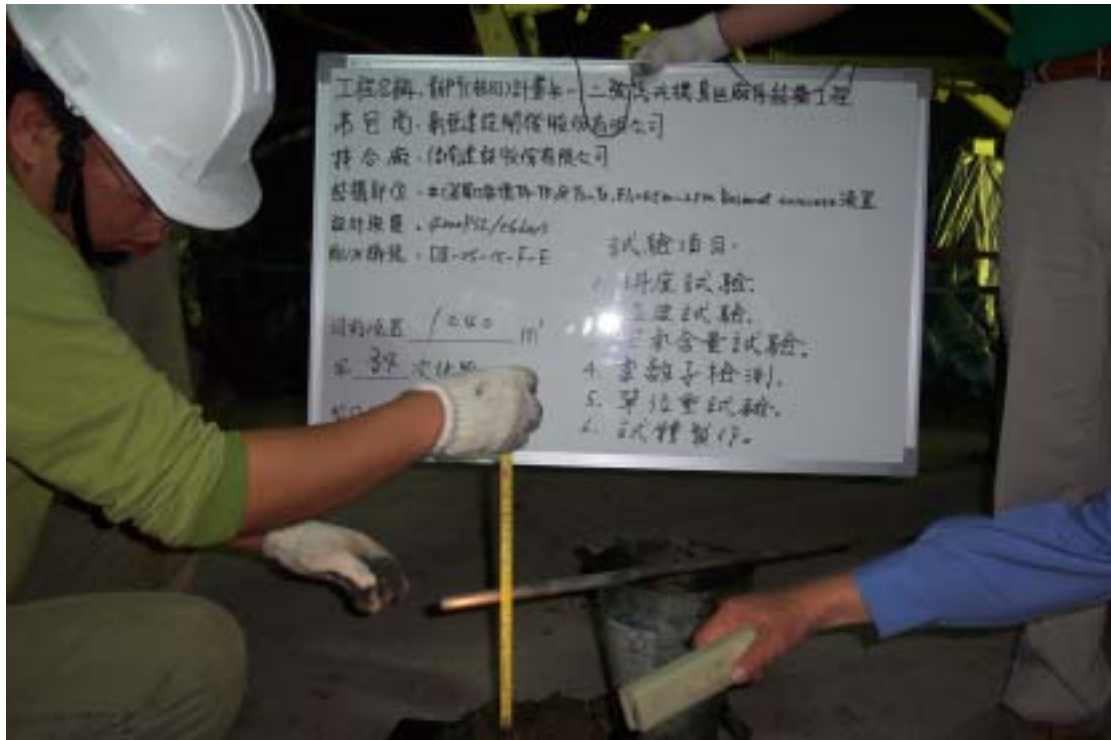
- (1) 坍度為 15~17 cm，符合  $15 \pm 2.5$  cm 規範值。
- (2) 溫度 17~18℃，符合巨積混凝土溫度上限 21℃ 之規定。
- (3) 含氣量 0.8~1 % 符合 3~6 % 規範值。
- (4) 含氯量  $0.022 \sim 0.043 \text{ kg/m}^3$  小於耐久性鋼筋混凝土氯化物含量  $0.3 \text{ kg/m}^3$  上限值。
- (5) 單位重為  $2310 \text{ kg/m}^3$  左右，滿足供放射性屏障使用之單位重  $2243 \text{ kg/m}^3$  下限值。

圖三：首次混凝土產製時混凝土取樣試驗（3/31 15：52）

圖四：混凝土含氣量試驗現況（3/31 21：25）

圖五：混凝土坍度試驗現況（4/1 01：10）

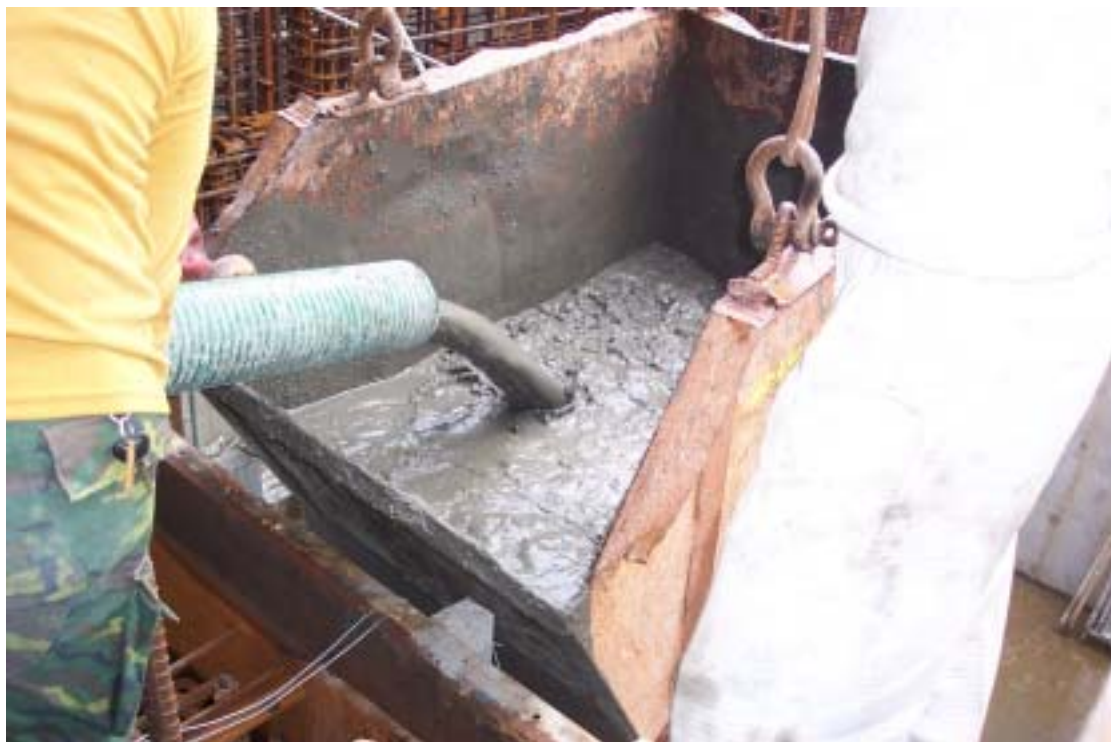
- 1. 混凝土供料至現場時，依 ACI 304 2R-4 Manual Of Concrete Practice 規定須先以水泥砂漿潤管，在出口處則以廢料槽裝載後運離廢棄，現場查證四組管線，每管均打入  $1 \text{ m}^3$  之砂漿，並以吊車運離廢棄，作業情形符合規定（如圖六）。
- 2. 依施工說明書及澆置中程序書規定，現場澆置相關要求包括：
  - (1) 一次澆置高度以不超過 50 cm 之原則。
  - (2) 混凝土落下高度不得超過 1.8 m。
  - (3) 震動棒之震動應保持近似垂直及有系統的震動，防止粒料分離，不得震動模板、鋼筋及預埋件，插入點與點間距約 40 cm。
  - (4) 澆置一氣呵成不可間斷，不得有冷縫情況發生。
  - (5) 搗實程度以震動聲音無變化，表面組織成均勻時停止震動搗實，以免發生骨材分離現象，估計搗實時間在 5~15 秒間為正常。
  - (6) 搗實深度則應插入前一澆置層 15CM 內，來聯繫二層重合，同時控制澆置速度，使插入前一澆置層內時，混凝土

圖六：潤管用水泥砂漿洩入廢料槽內

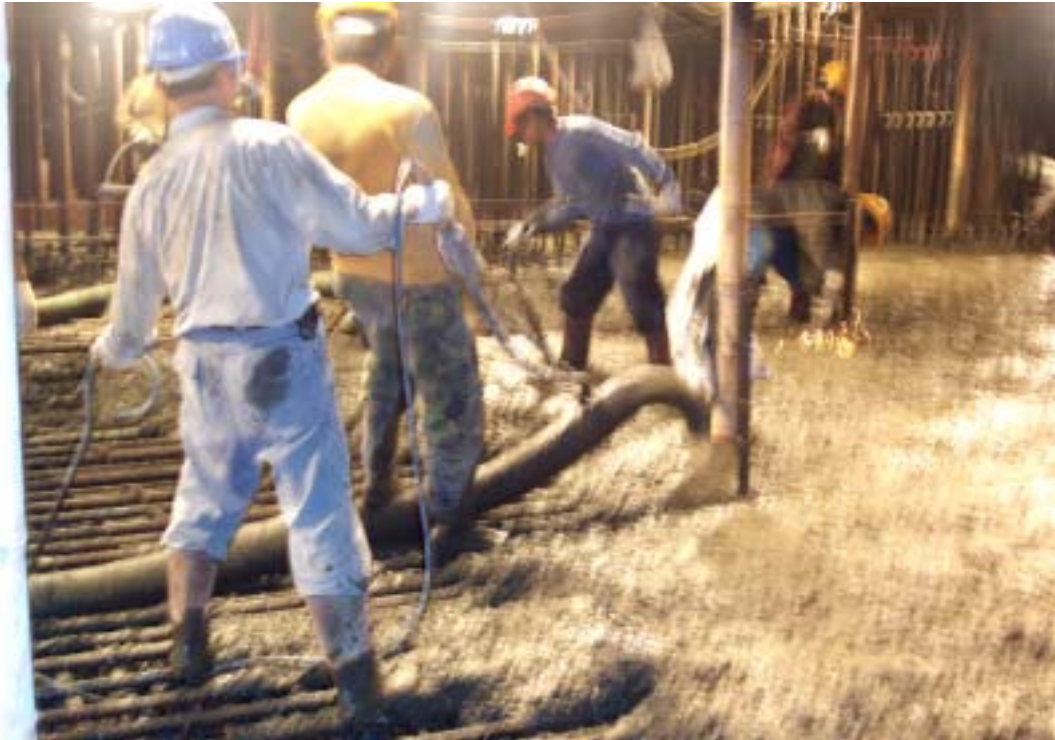
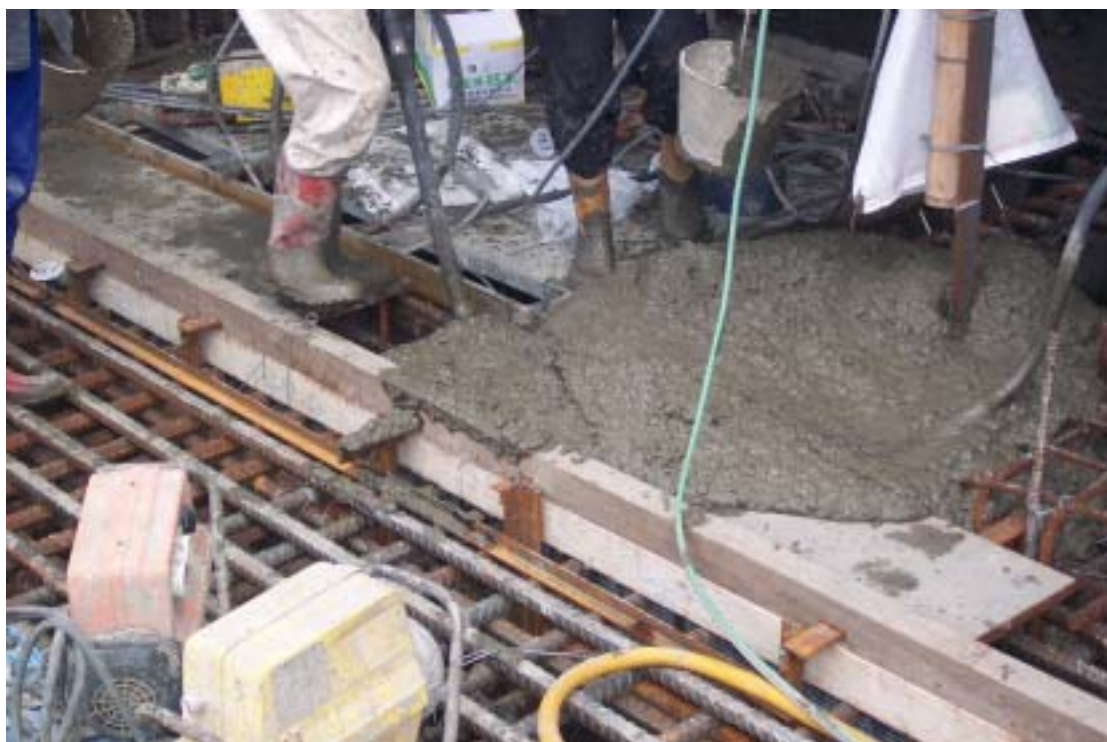
以上各項規定，經現場查證紀錄（詳附件七及圖七~九），第一項由混凝土澆置計畫之混凝土澆置昇層圖，基礎澆置厚度 2 M 分四層澆置可符合要求，但該計畫對分層澆置之執行程序未明確說明，因此現場實際施工方式在顧及澆置速率，以避免冷縫產生的管制下，未明確分層澆置，而一次澆置全昇層的結果，混凝土形成溢流的情形，使得震動棒的搗實服務範圍，變的廣大而不易充分搗實，搗實作業亦成為混凝土導流的結果。同時在表面鋼筋較密的情形下，青龍管（澆置出口段軟管）未插入鋼筋層下，容易形成混凝土堆積在頂層鋼筋上方，在遇有埋版處其搗實作業更加不易情況下，鋼筋層下方及埋件下方容易產生氣室，針對此點，施工處有必要再作進一步檢討改善，特別是澆置計畫的審查，應確認施工方式是否滿足混凝土澆置中作業的要求。

圖七：混凝土直接澆置於頂層鋼筋上現況

圖八：混凝土堆積在頂層鋼筋上搗實作業執行現況

圖九：混凝土搗實作業執行時震動棒未垂直插入情形

此建議施工處進一步檢討改善。

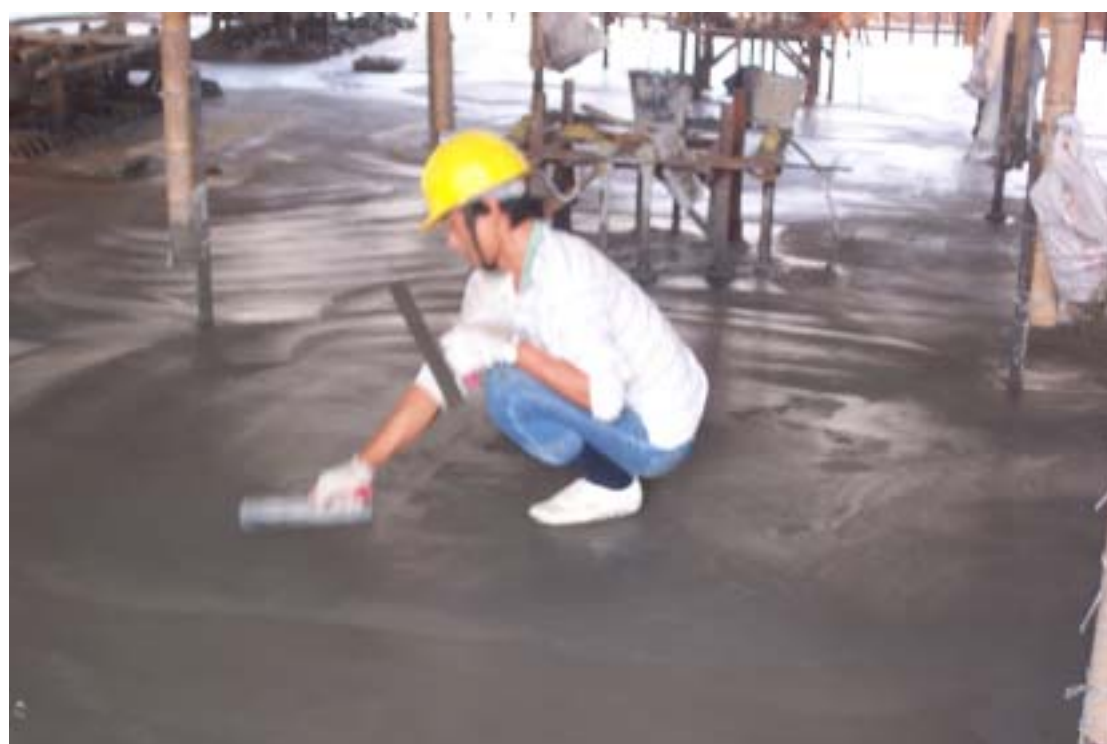
1. 依施工規範混凝土表面須根據 ACI 301 5.3.3 節規定，依用途訂定不同粉光要求，其平整度要求亦不相同。依汽機廠施工說明書及規範規定為 S-2 型態的表面處理(如圖十)，平整度要求為 6mm/3m，即 3 公尺內高差上限為 6 毫米。
2. 經現場查證，新亞公司於 4/17 日前完成面高程量測完畢，初步進行自主檢查結果未能符合，故尚未提出十五區塊檢驗申請，經施工處土木課李股長表示，本作業新亞須進行混凝土修補作業，但受到工作安排影響，將視整體工程進度至一定程度後，再做處置。先要求新亞提出初步處理構想(如附件五)，

圖十：完成面之 S-2 表面粉光施作情形

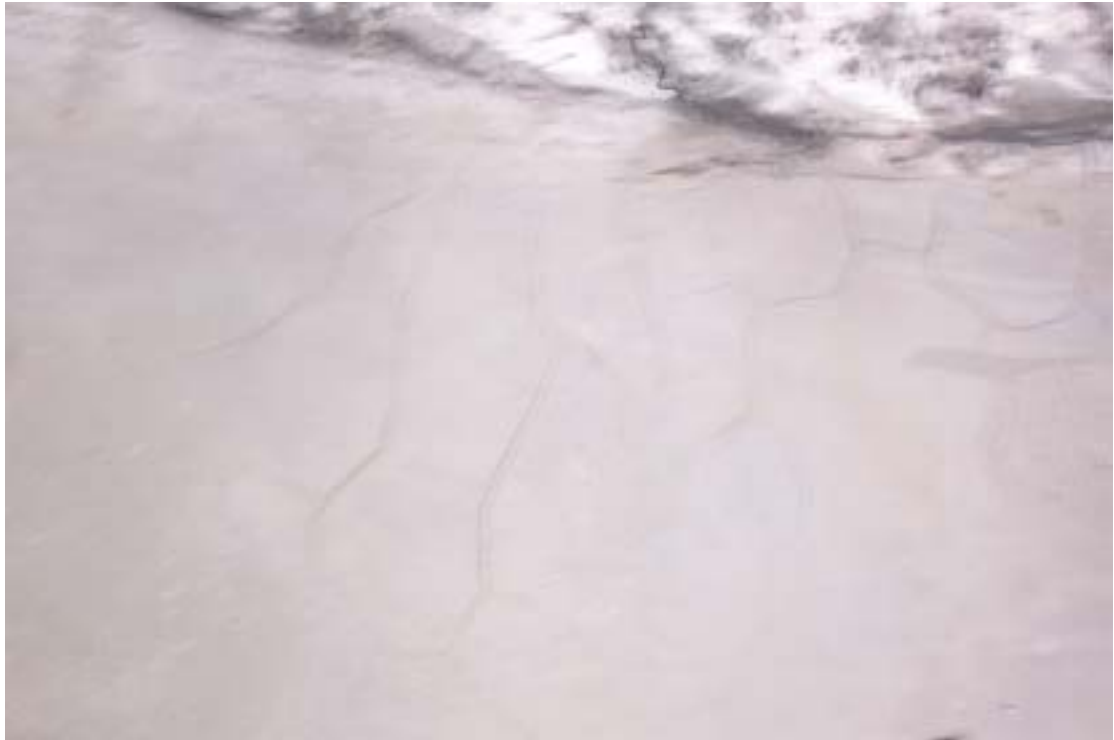
圖十三：局部完成面發生乾縮裂紋情形

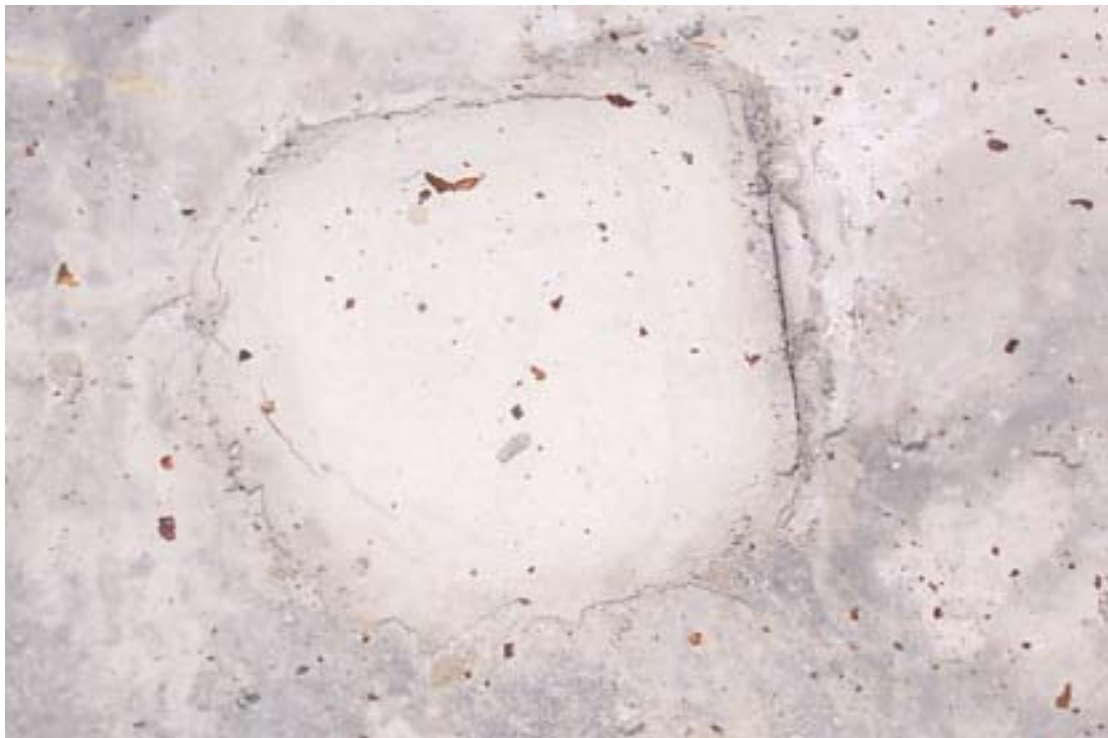
圖十四：工作角鋼切除以混凝土修補後形狀不規則  
且邊緣均發生裂縫之情形

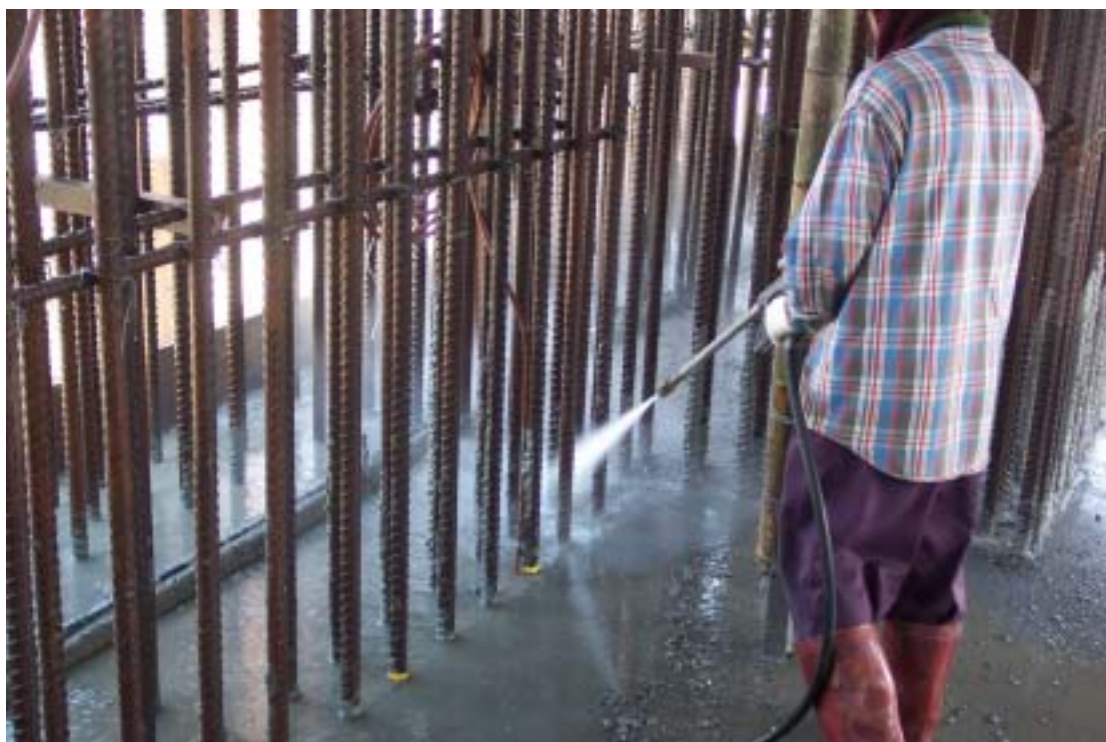
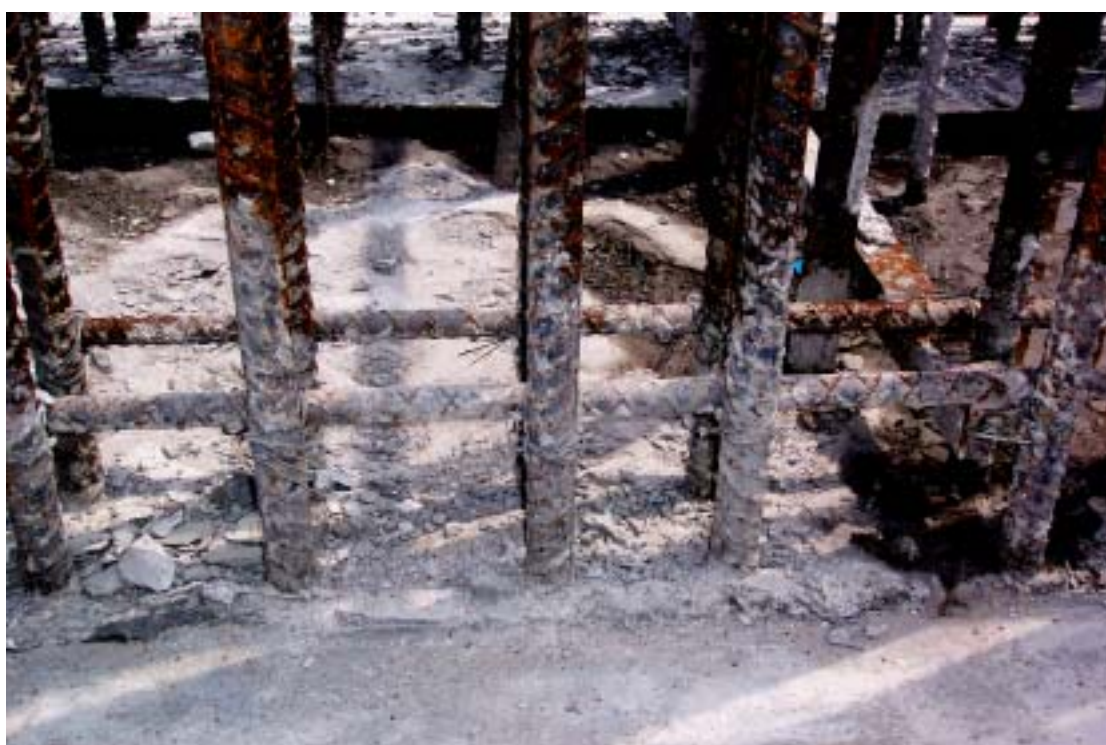
4. 其他在施工接面之處置及鋼筋表面處理，承包商已做處置，但結果不盡理想，依施工規範 3C.3.3 規定，表面應粗糙打毛，表面至底部應有至少 1/4 英吋的波幅粗糙面且骨材外露，鋼筋表面應潔淨，無混凝土附著。經本會 4/18 現場檢視，4/2 承包商即以水刀清除預留鋼筋表面上之混凝土，效果良好，但 4/18 巡視時，除 4/2 所進行部份，其餘均未清洗，雖有部份以敲除方式清理，但成效不佳。在表面粗糙打毛方面，部份表面混凝土乳膜未敲除且敲除位置骨材亦未外露（如圖十五、十六），仍須再進行後續之表面處理，以符合要求。

圖十五：澆置後次日即以水刀清洗鋼筋表面上混凝土情形

圖十六：部份鋼筋表面混凝土敲除後仍有乳沫附著且打毛作業不確實（僅部份打毛且骨材未外露）情形

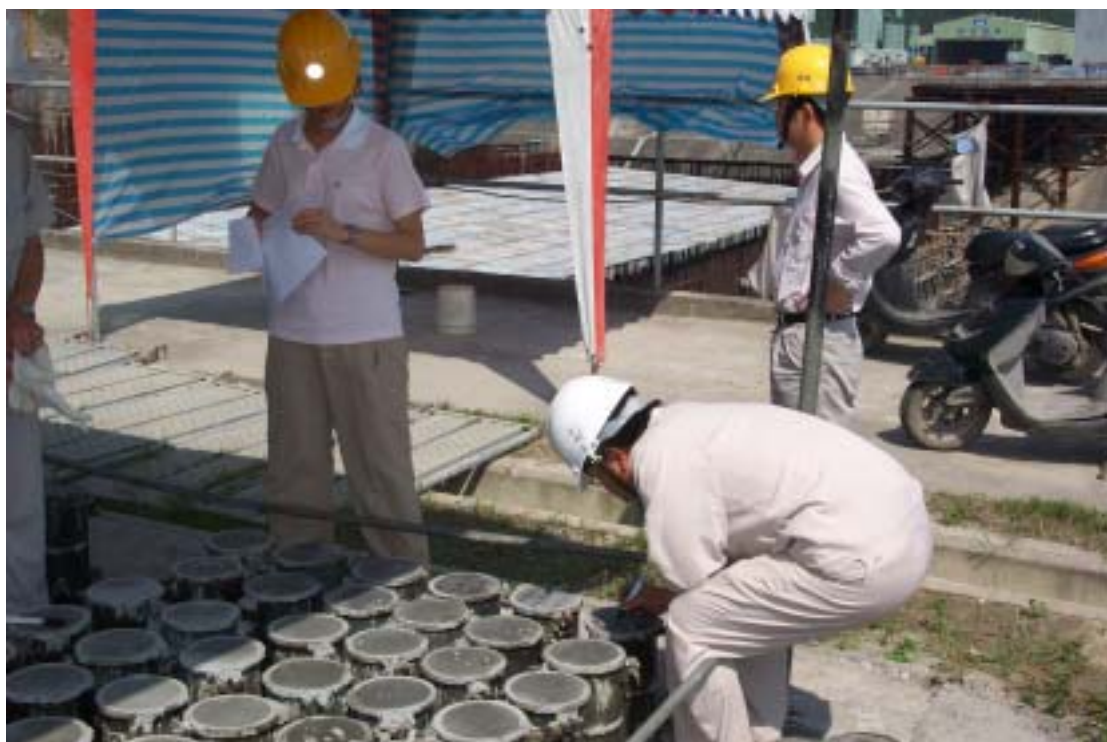
- 2.4/2 現場查證混凝土試體點收、編號，送施工處（甲方）養生池養生，全程均由施工處品質課品管人員監控下執行，信南品管員執行過程順暢且熟練，顯現其品管程序品質良好（如圖十七、十八）。

圖十七：混凝土品管員管控試體點收、編號等作業情形

圖十八：混凝土試體依編號放入各齡期試體養護池作業情形

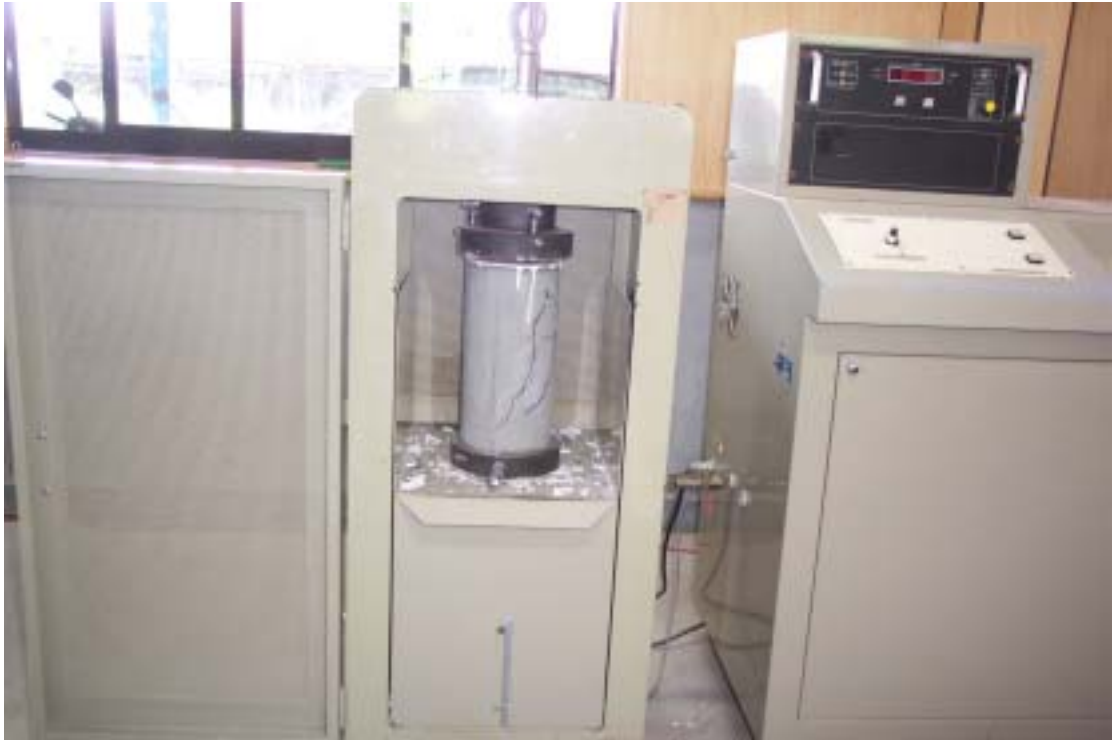
- (2) 由混凝土控制日報表推算水膠比小於 0.4，及水泥用量大於 400.5kg/m<sup>3</sup>，符合水密性混凝土規範要求。
- (3) 試驗結果強度部份，7 天齡期抗壓強度估計應達設計強度三分之二（2667Psi），實際強度在 1732 至 2737Psi 之間，平均低於估計強度許多，且變異性略大，但追蹤 28 天齡期抗壓強度則在 5500 至 6000 Psi 之間，高出設計強度 4000 Psi 甚多，符合設計規範要求，破壞形式均屬正常之三四類破壞模式（如圖十九、二十）。
- (4) 其他試驗項目均為取樣現場試驗，結果符合設計資料表內規範要求之容許偏差範圍或限制值內值。

圖十九：混凝土抗壓試體試驗後裂縫生長情形

圖二十：混凝土試體破壞後情形
