核能三廠一號機第十四次大修 (EOC-14) 視察報告

行政院原子能委員會

核能管制處

中華民國九十二年八月

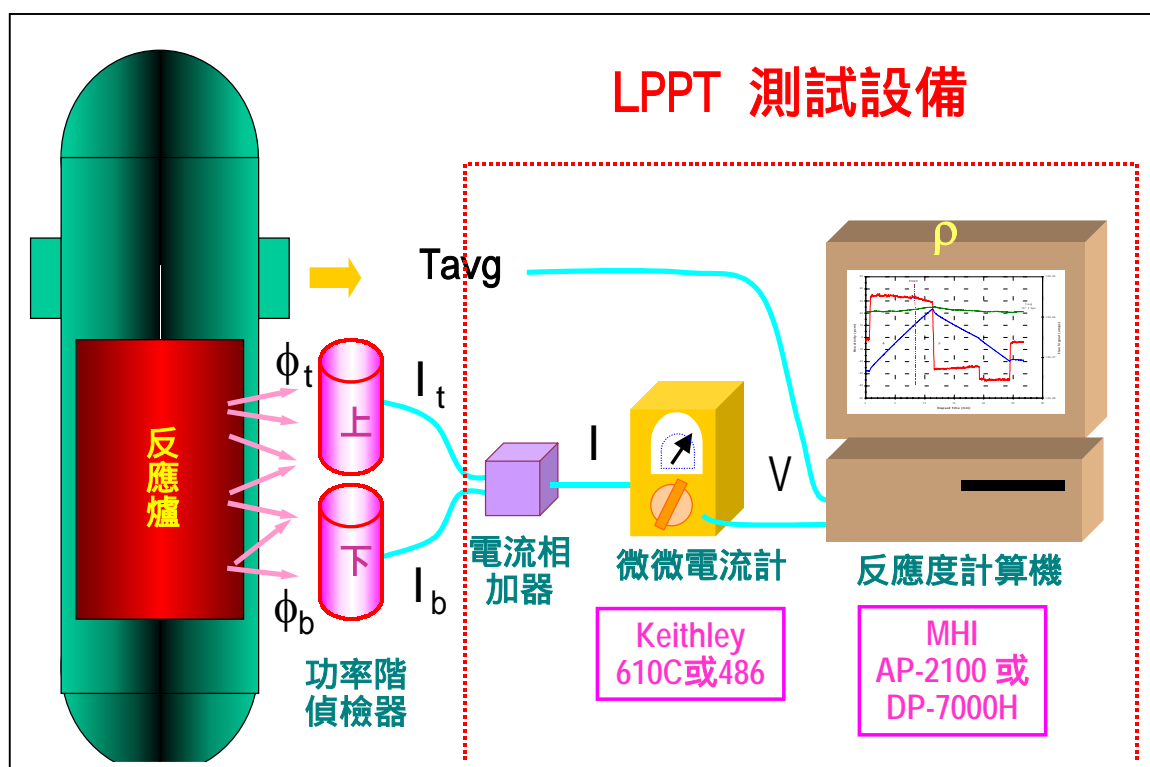
LPPT測試方式及設備示意圖

核三廠一號機於 92 年 6 月 5 日 17:30 獲得本會同意其機組起動申請後，運轉值班及核技課人員開始進行「反應爐臨界與低功率物理測試」，反應爐於當晚 23:00 達到臨界，隨後核技課人員按程序書 1092 所列的工作順序，開始執行各項「低功率物理測試」（測試設備如下圖所示），持續進行至 6 月 6 日下午 15:00 左右，前後約 20 小時，其間核技課主要分成兩班來接續執行，對人員體力的負荷上也是一項考驗。

NDR 設計值之差異，最強棒組(控制棒組 B)之誤差為 0.66%，符合小於 10% 審查標準及 15% 接受標準的要求，至於其他控制棒組中，以停機棒組 A 本領測量值與設計值相差 4.61% 為最大，但仍小於 10% 審查標準及 15% 接受標準的要求，唯本次測量其他控制棒組的過程中，因為一次側冷卻水系統(RCS)與調壓槽(PZR)間之硼酸濃度差超過程序書要求之 50 ppm，曾使得測量工作一度暫停(約 90 分鐘)，直到兩者間之硼酸濃度差低於 50 ppm 後，才恢復測試，本次現場查證發現核技及運轉人員有依照程序書規定暫停工作，不過也顯示本測試執行時，硼酸濃度的控制仍有改善的空間。

- 1.執行LPPT期間之硼酸濃度控制仍有改善空間，且核技人員填寫程序書 1092中表格8.1時，若有一次側冷卻水系統(RCS)與調壓槽(PZR)之間濃度差大於50 ppm時，除了應停止測試，並應在表格中加以註明，以免被誤認為違反程序書之規定。
- 2.核三廠在執行完LPPT後，應謹慎執行資料整理及審查文件工作，避免因急於申請併聯而匆促行事。

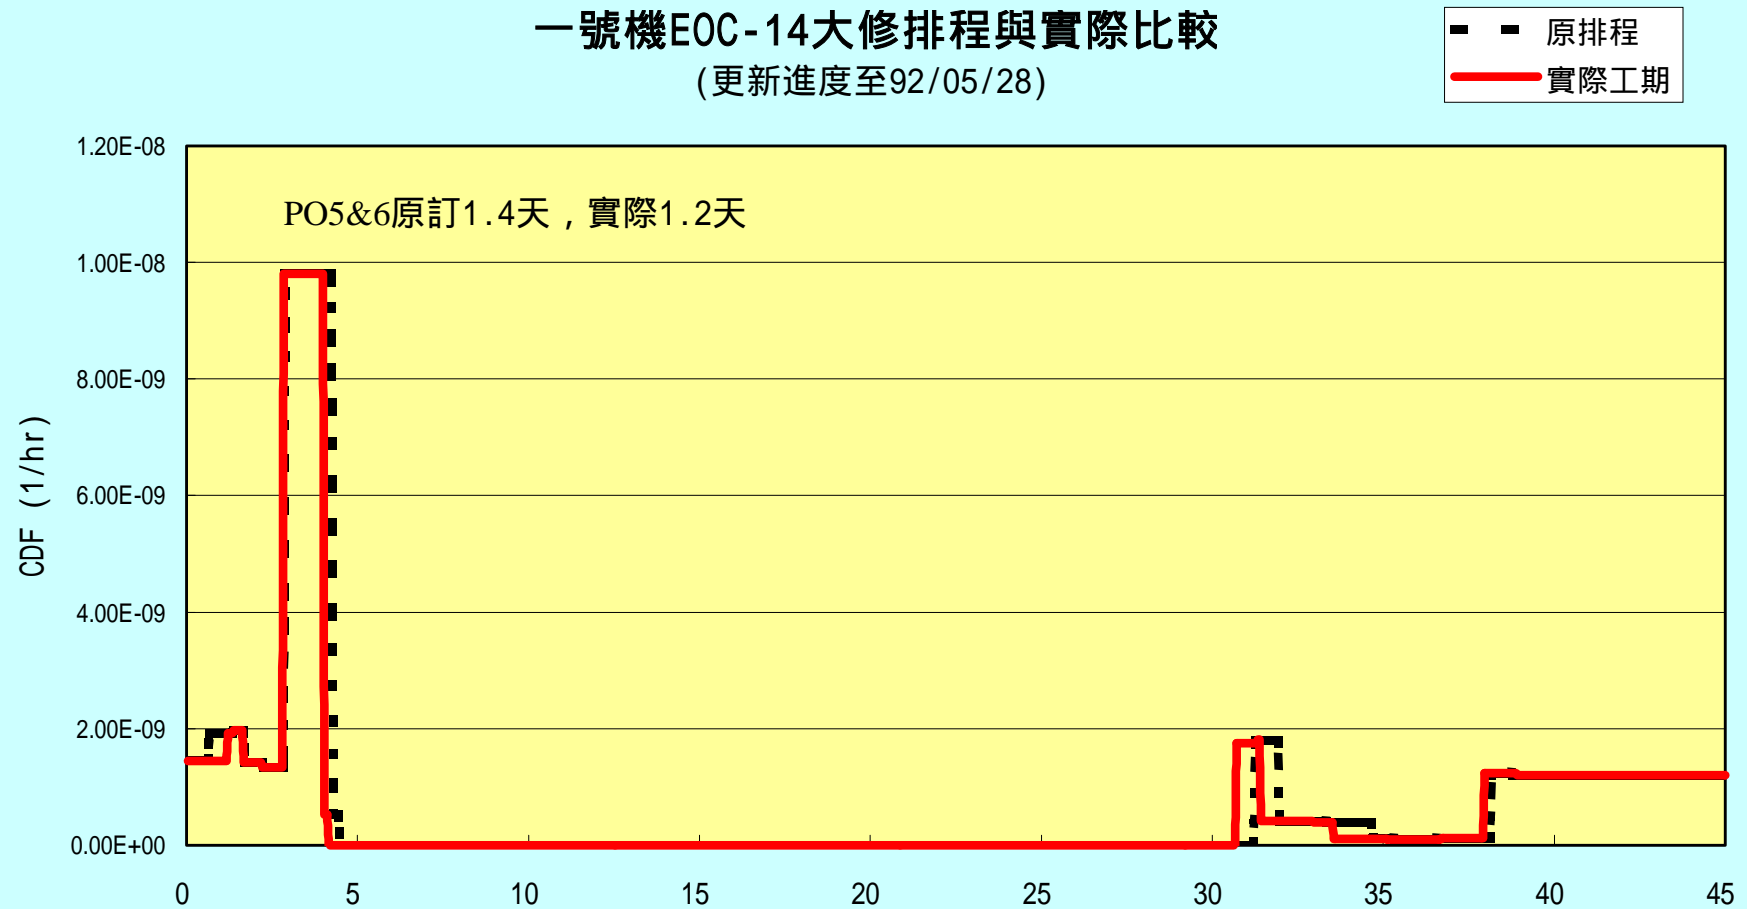
一號機 EOC-14 大修預定排程與實際排程風險值（CDF）之比較圖

(9)壓水式反應器於更換燃料大修期間，停機後不久（約 2.5 天）需將水位降到熱端管路以下，方能執行如開爐蓋前之除氣、拆反應爐冷卻水泵軸封、換爐內核儀封台高壓封環為低壓封環等工作；燃料填換後，水位需再降到熱端管路以下，以便將前述已拆除之反應爐冷卻水泵軸封（於維護後）裝回，換爐內核儀封台低壓封環為高壓封環等工作；爐心填換前之降水位運轉期間是此次大修評估風險值最高之一段時間，因停機初期爐心核燃料衰變熱大，降水位運轉期間若產生喪失餘熱移除系統或外電事故，將可能威脅爐心安全，為防止此一現象發生，電廠已將安全相關之檢修作業安排於適當之時機作檢修（如緊要安全設施 A 串的維修，安排於冷停機以下才進行；餘熱移除系統至更換燃料池滿水後才掛卡檢修；反應爐冷卻水系統管閥待爐心核燃料全出後才進行維修），為避免意外狀況發生，對進行必要之檢修而產生相對高風險狀況時，則已事先擬妥因應之應變及防範措施，由此次整體大修排程風險評估得知，即使在相對高風險區段，整體的安全功能均能適當維持。

動有三項，分別是：(i) 新增 345-KV 外電停電作業（4/26 07:01 至 4/28 23：24）歷經 POS 4 至 POS 7，本項維修作業主要為進行 318 事件相關之改善案施工，因工期較長須儘早執行緊要匯流排與外電之關聯切離，而安全評估結果顯示機組之緊要安全功能均可以良好維持，且維修作業對 CDF 的影響極微 (ii) 新增 D/G-5 之測試（5/26 13：47 ~ 5/27 16：48）歷經 POS 11 至 POS 12，本項測試原規劃於燃料退出期間執行完畢，因散熱器起動動作不良問題，延後整個測試至 DG B 完成測試後才進行，測試期間假設 DG-5 不可用，其安全評估結果顯示機組之緊要安全功能均可以良好維持，且維修作業對爐心熔損機率（CDF）風險值的影響極微 (iii) 新增 RHR 熱交換器內部檢查作業（5/28 14:00~16:00；5/29 10:00~12:00）歷經 POS12~POS13，本新增作業因勞檢所委外進行檢查所致。實質作業將造成該串 RHR 移熱功能喪失，但不影響 RHR 低壓安全注水功能，因隔離熱交換器時可能需要停用該對應串 CCW，因此進行安全評估時保守假設該串 RHR 與 CCW 皆不可用，由於此時爐心衰變熱較低，且可用來補水至爐心的流徑很多，定量分析結果顯示 CDF 沒有顯著變化上述之安全評估結果顯示機組之緊要安全功能均可以適當維持，對爐心受損機率的影響極微。此次大修期間各運轉組態之定義及定量分析結果如下表所示，大修預定排程與實際排程爐心熔損機率（CDF）風險值比較如下圖，實際排程風險值與預估排程風險值相近，並未明顯增加，大修期間爐心受損機率最高值為 $9.71\text{E-}9/\text{hr}$ ，停機期間大修風險值在 $9.65\text{E-}11/\text{hr}$ 至 $9.71\text{E-}9/\text{hr}$ 。

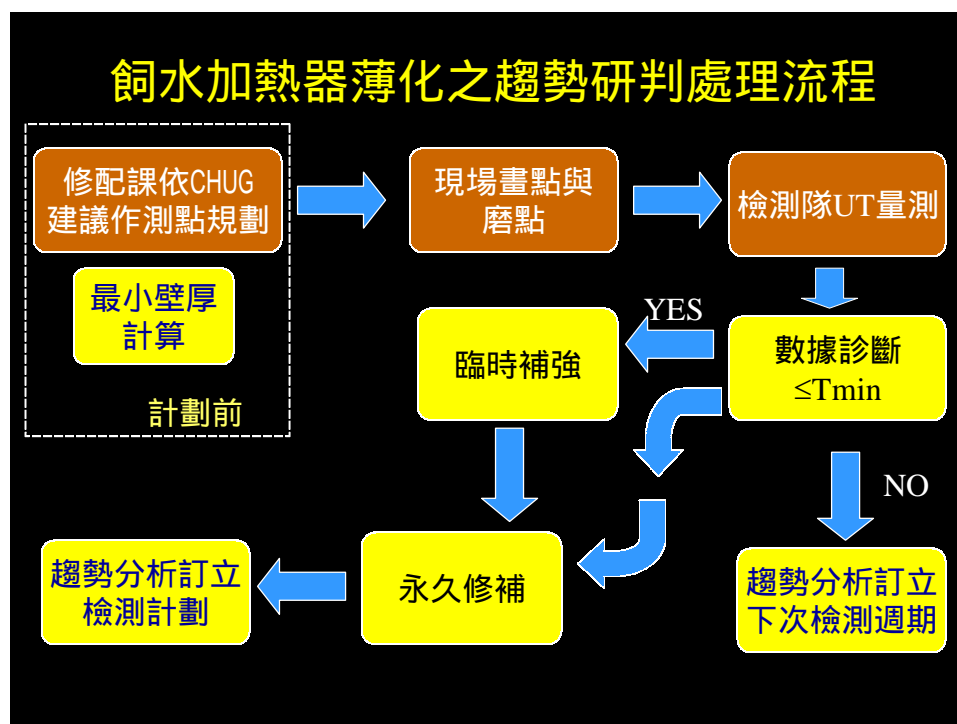
因高壓飼水加熱器(1A、 1B、 2A、 2B)在汽機廠房 100 呎之開放空間，其外殼可切開以方便人員進入，故其超音波檢測結果只要有薄化現象，即予焊補至原設計之公稱尺寸，並襯以不銹鋼內襯以防沖蝕。低壓飼水加熱器(3A、 4A、 5A、 6A ; 3B、 4B、 5B、 6B)因殼體焊於冷凝器(CONDENSER)外殼，無法拖動，人員也無法進入殼體，故只有當檢測值小於 T_{min} 時，才將該檢測區域予以切除，再以全新鋼板加上 backup ring 焊回。飼水加熱器薄化趨勢研判及處理流程如下：
