# 龍門核能電廠第十一次定期視察報告

行政院原子能委員會  
核能管制處

中華民國九十二年八月

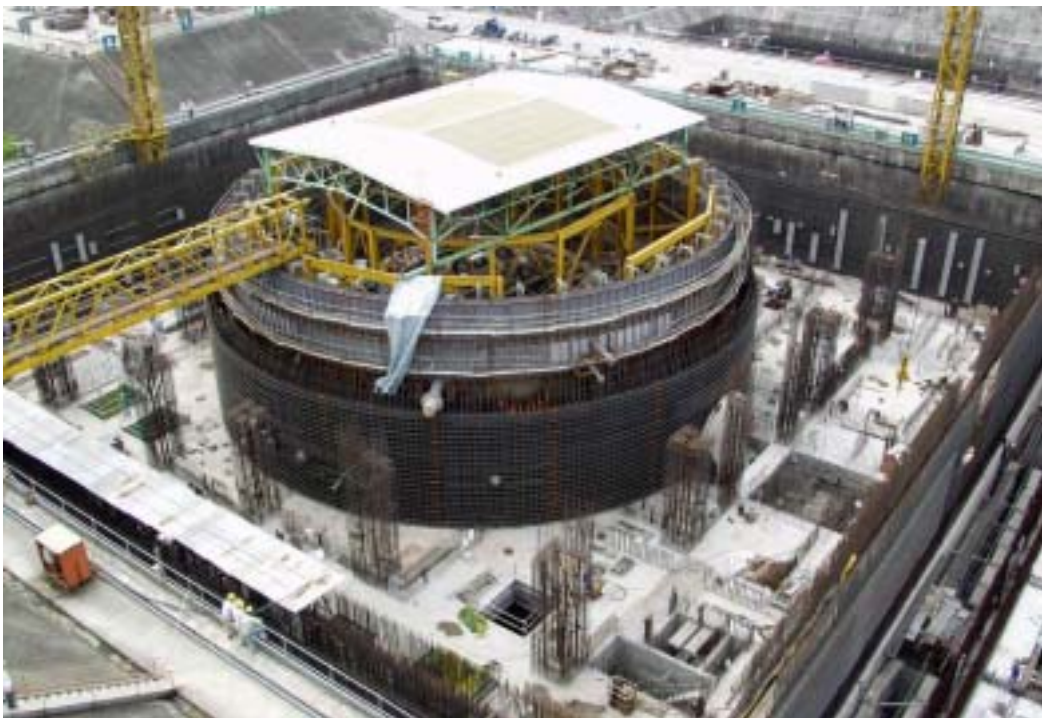
照片二：一號機反應器廠房施工現況

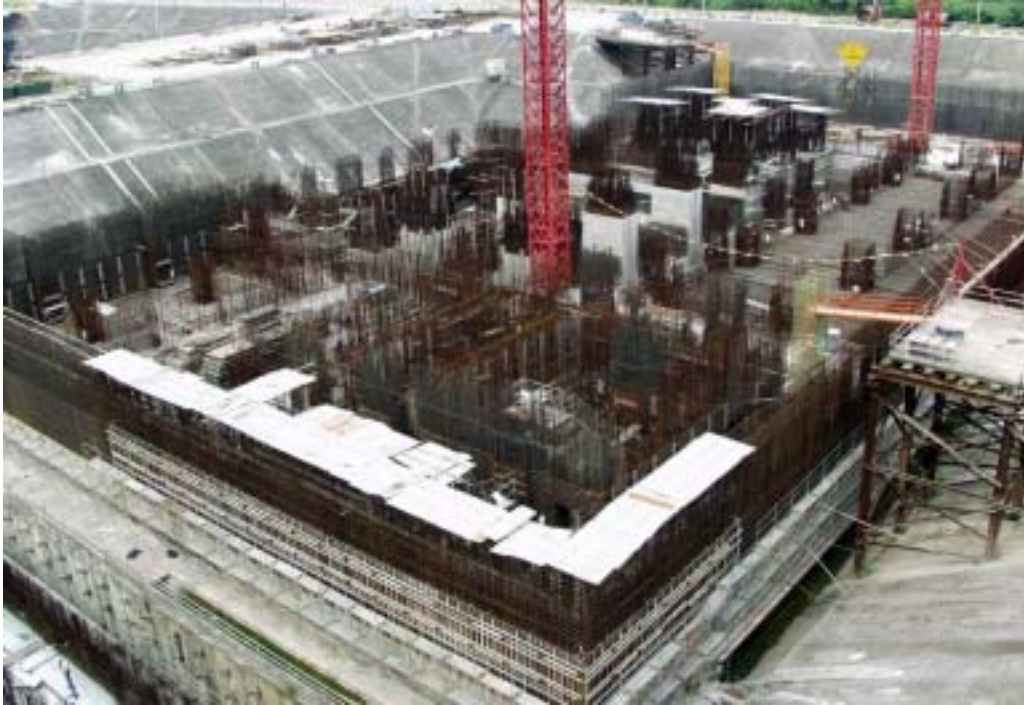
照片三：一號機汽機廠房施工現況

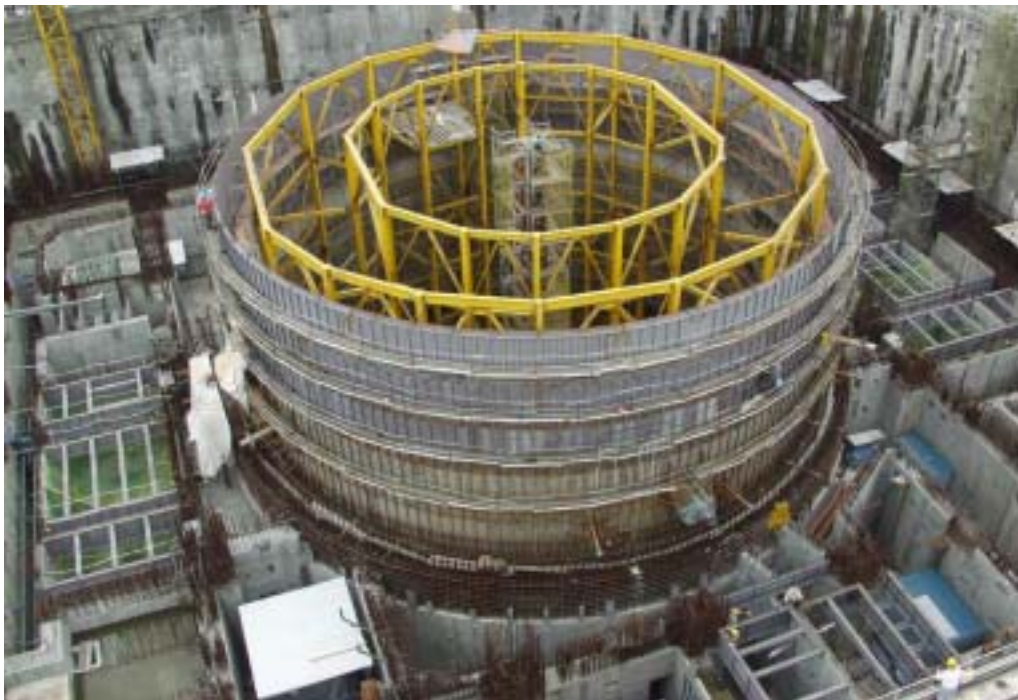
照片四：二號機反應器廠房施工現況

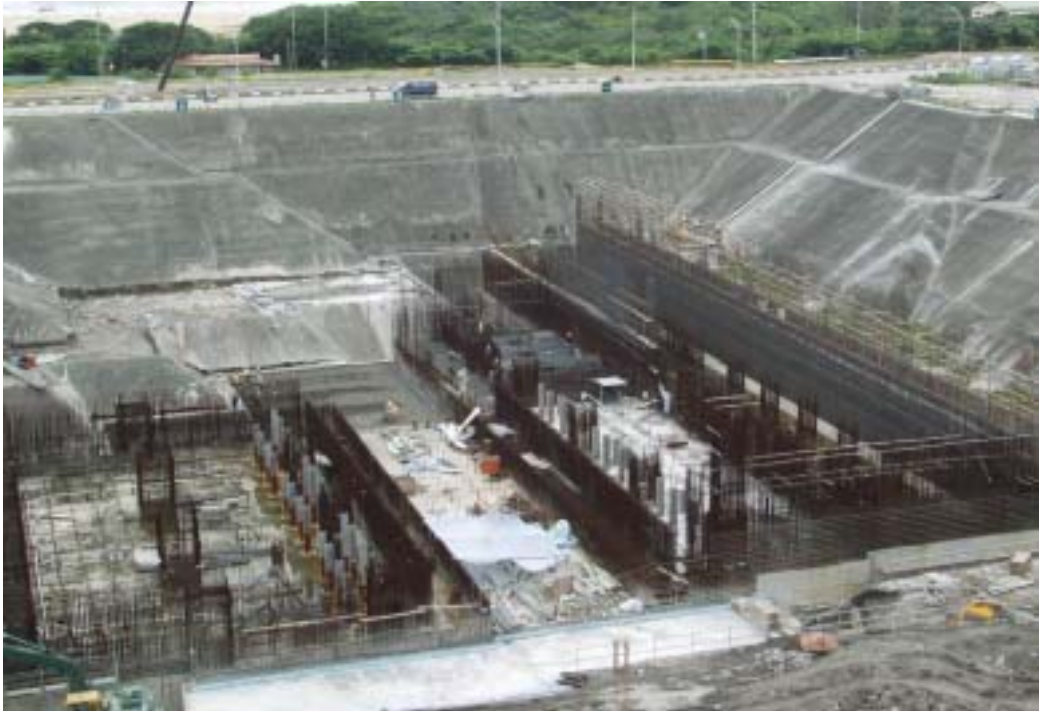
照片五：二號機汽機廠房施工現況

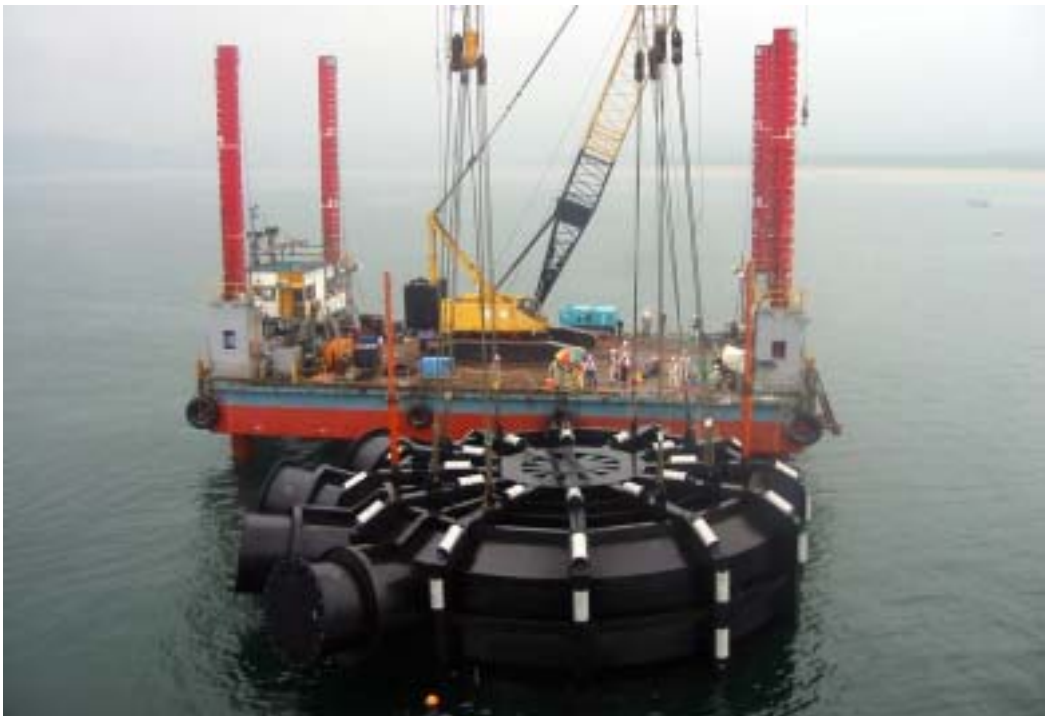
照片六：出水道工程到達井排水頭施工情形

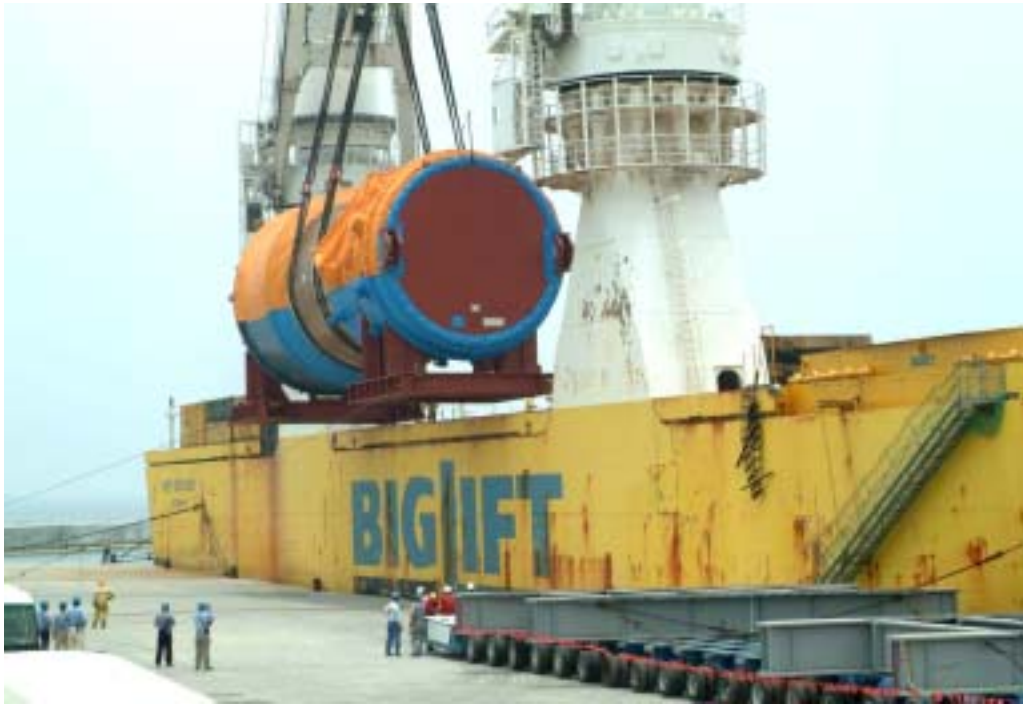
照片七：一號機核反應器吊運情形

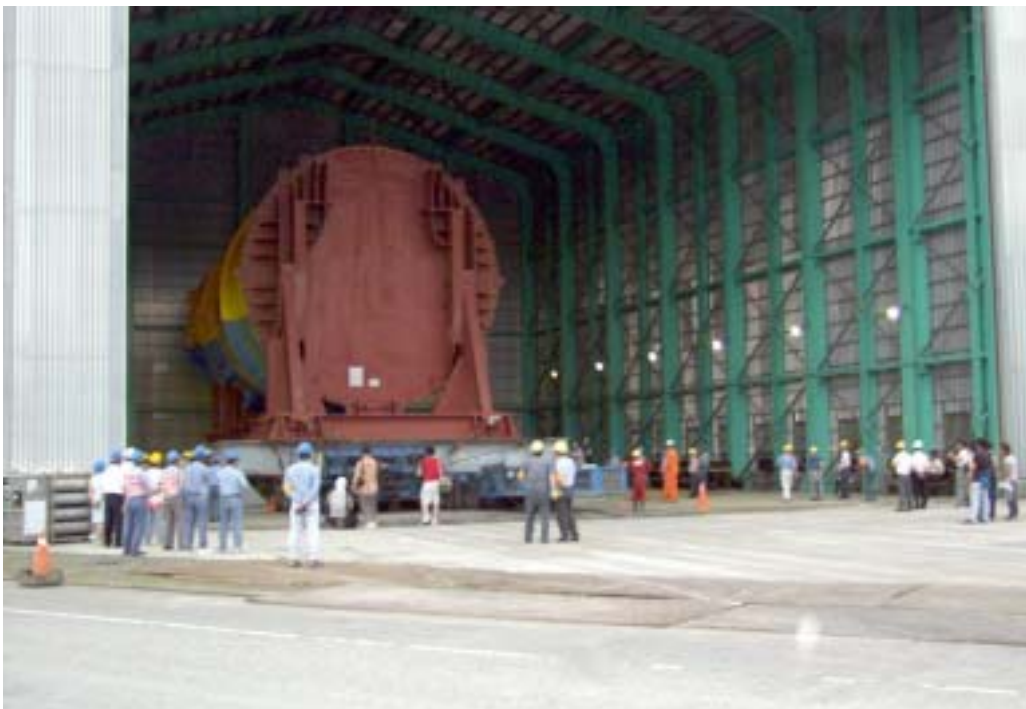
(二) 一號機反應爐壓力容器於日前運抵核四工地儲存倉庫放置時，相關工作人員當時即發現反應爐壓力容器運送外包裝有

水份蓄積之情形，除隨即與奇異公司及日立公司進行聯繫了解需採行之後續處理措施外，並於執行到廠後開箱檢視作業時，會同台電總公司與奇異公司人員共同針對此一情形進行檢查及記錄，經在場人員根據反應爐壓力容器運輸、進廠過程及進廠後倉儲環境狀況判斷，初步認定此一情形應是在反應爐壓力容器運輸過程中發生，至於水發生的來源經初步分析反應爐壓力容器包裝情形、運輸過程氣候狀況、反應爐壓力容器充氮保護之影響及水質為淡水等因素後，大致認為可能來自雨水或反應爐壓力容器外表面之凝結水。針對此一狀況本會於視察當時，即以視察備忘錄要求施工處儘速查明原因並處理。

照片八：一號機核反應器儲存情形

- (三) 鑑於反應爐壓力容器運輸過程中出現外包裝水份蓄積之情形，與奇異公司及製造廠家之有關維護作業程序書規定有所不符，為避免影響反應爐壓力容器品質，本會已請龍門施工處針對現況再檢討該程序書之適用性，以及是否需採取額外檢測及保養作業。另考量台灣、日本溫溼度環境特性之差異，亦建議在儲存期間初期能增加巡視及檢查頻率，以儘早發現不適宜之處並加以修正。

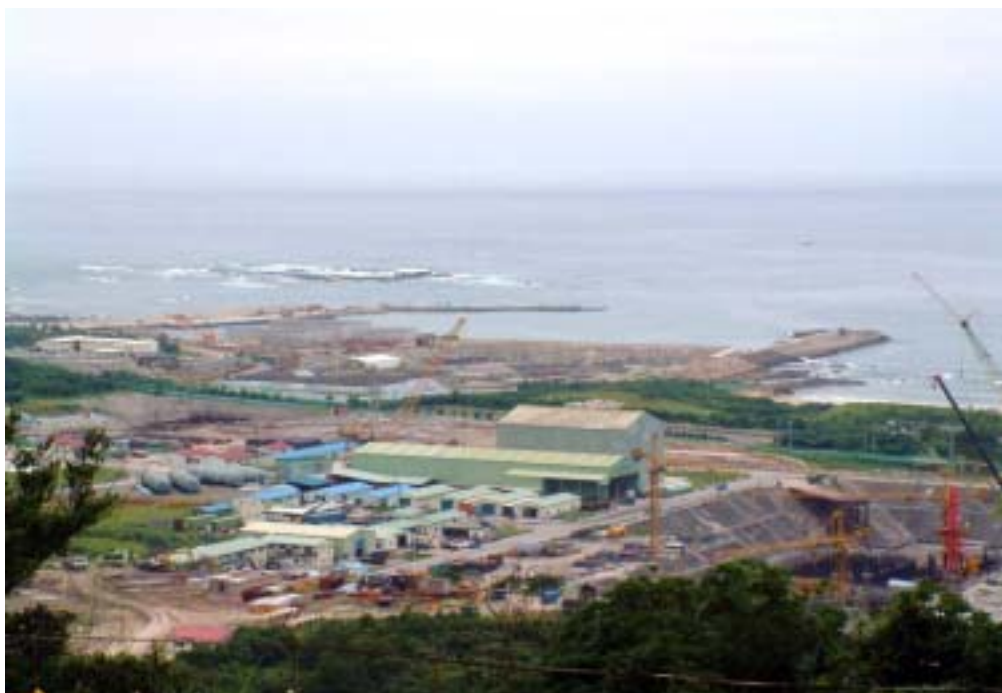
照片九：南北防波堤及重件碼頭施工現況
