# 主題視察報告

## 核四廠土木結構施工品質查證

原子能委員會核能管制處

中華民國九十三年十月一日

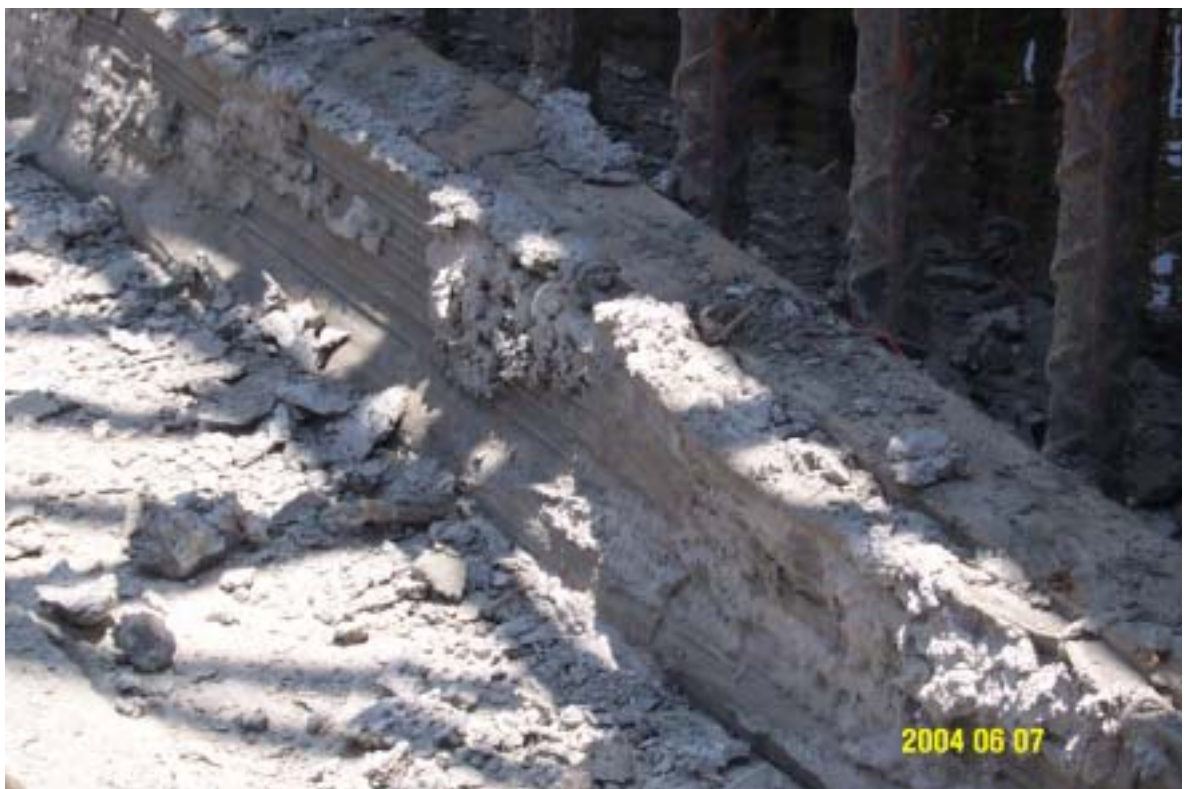
6 月 2 日循環水抽水機房工程完成基礎第三區塊混凝土澆置作業，職即於 6 月 29 日至 30 日對第三區塊混凝土施工作業品質及品管作業進行視察，查證結果相較於第二區塊之施工品質，止水帶的部分確有改善，但由表面混凝土凌亂的狀況（如圖六）則顯示，混凝土澆置施工作業品質仍舊不足。另，針對止水帶的佈設及文件的審查等發現缺乏整體性考量，以致各盡其職卻存在對問題了解產生落差。以下即為視察發現摘述如下：

圖六：CWPH 基座第三區塊混凝土澆置後表面凌亂情形

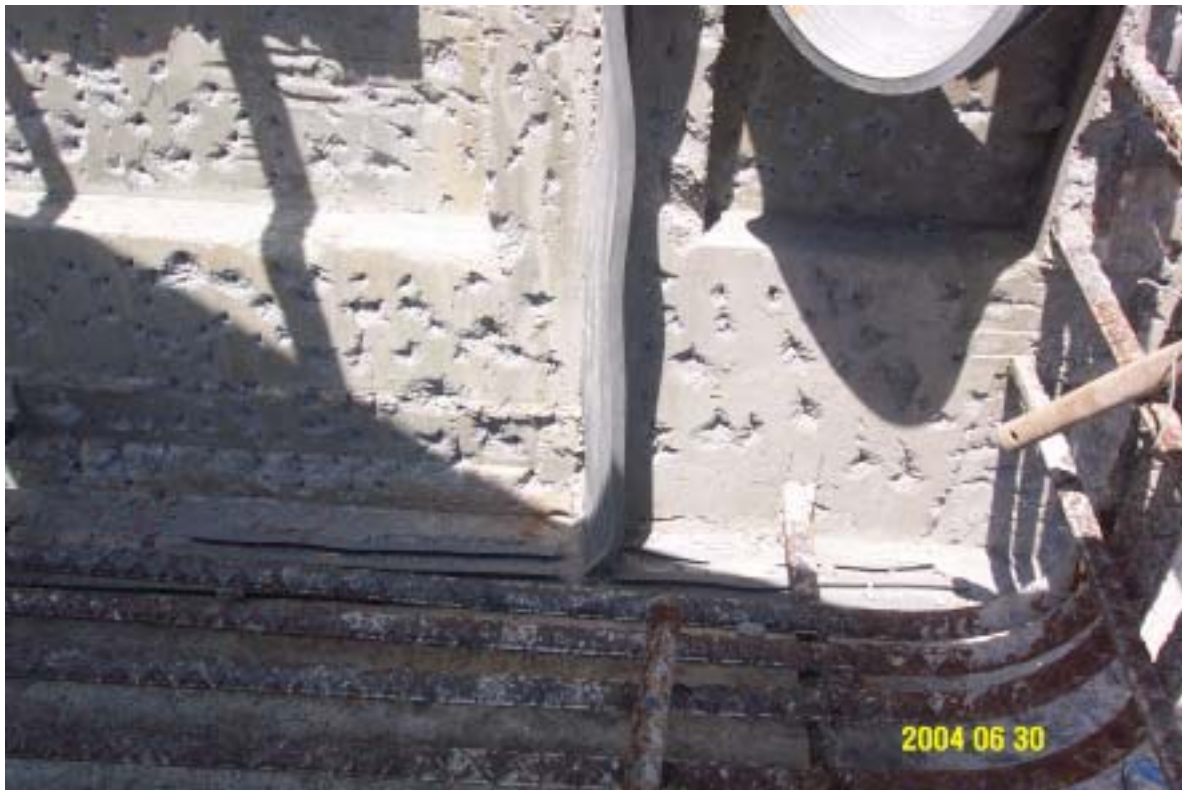
- 1.在基礎底板一、三、四、五區塊間施工縫有外裝型止水帶卻無內裝型止水帶設計，而止水帶的封閉迴路設計要求使得內、外型止水帶連接的獨特現象（如圖七），其止水性仍待評估確認。另，本項設計變更過程之審查核可程序不夠周延，有必要請施工處澄清說明。
  - 2.大棟公司曾基於混凝土澆置施工需要，將基礎澆置區塊分割變更圖，兩度送核技處審查核可（原設計基礎未分區，大棟公司因施工需求區分為五個區塊分區施工澆置），然此項作業未充分考慮止水帶設置需求之情形。
  - 3.止水帶設計疑義，中興工程顧問公司曾以第一區塊情形回覆施工處，說明無需設置止水帶，但其理由並非適當，且答覆中未對其他區塊間施工縫是否須設置止水帶及種類有所說明，經辦課在此情形下，即進行後續處理之簽辦作業，有未儘周延之處。
- (二)循環水抽水機房等結構為 S 級或 R 級結構物，且下半部結構在海平面以下，其混凝土構造物之防水、耐久、防蝕的水密性要求，應較核島區廠房結構及汽機廠房結構要求高，但核島區廠房結構及汽機廠房結構均有防水層設計，且基礎層底部有濾排水設計，抽水機房等結構工程之混凝土強度要求，亦未較核島區廠房及汽機廠房高，設計公司是否以充分考量同時滿足強度、耐久、水密性等要求。
- (三)循環水抽水機房基礎第三區塊混凝土澆置作業，有下列發現需再作檢討改善：
- 1.止水帶設置處之混凝土澆置高程控制不夠確實，部分過高或過低，致止水帶埋置高度不足。
  - 2.基礎上方有部分區域具蓄水池功能，其牆體設計有兩道止水帶及凹樁，兩道止水帶因分別安裝於凹樁兩側凸緣上（如圖八），其外側混凝土厚度受鋼筋及保護層等厚度需要，致內側圍束止水帶之混凝土厚度略薄，在混凝土打毛作業及清除品質不良混凝土時，很容易損害止水帶功能，應請施工處考量修改施工凹

圖七：CWPB 基座內、外型止水帶連接情形

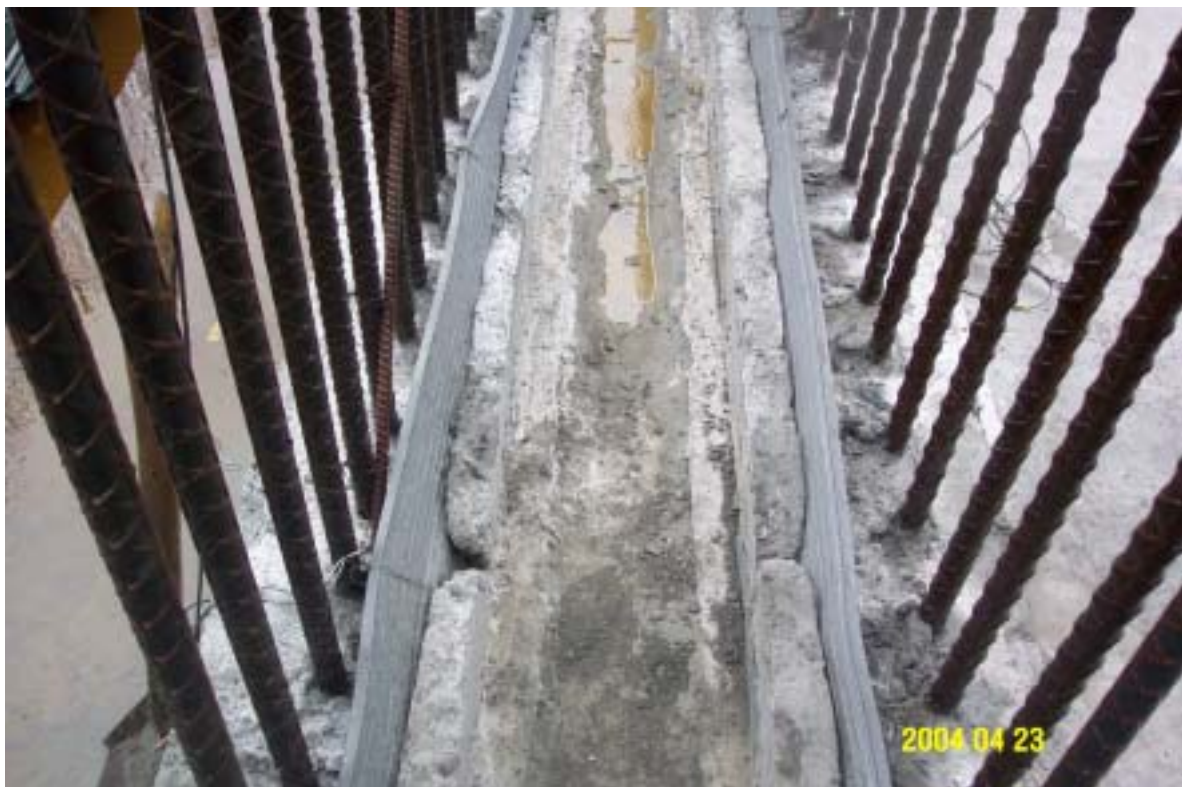
圖八：CWPB 外牆兩道止水帶混凝土圍束厚度不足情形

樁尺寸之可能性，以提供止水帶足夠混凝土圍束厚度，以確保止水帶應有之功能。

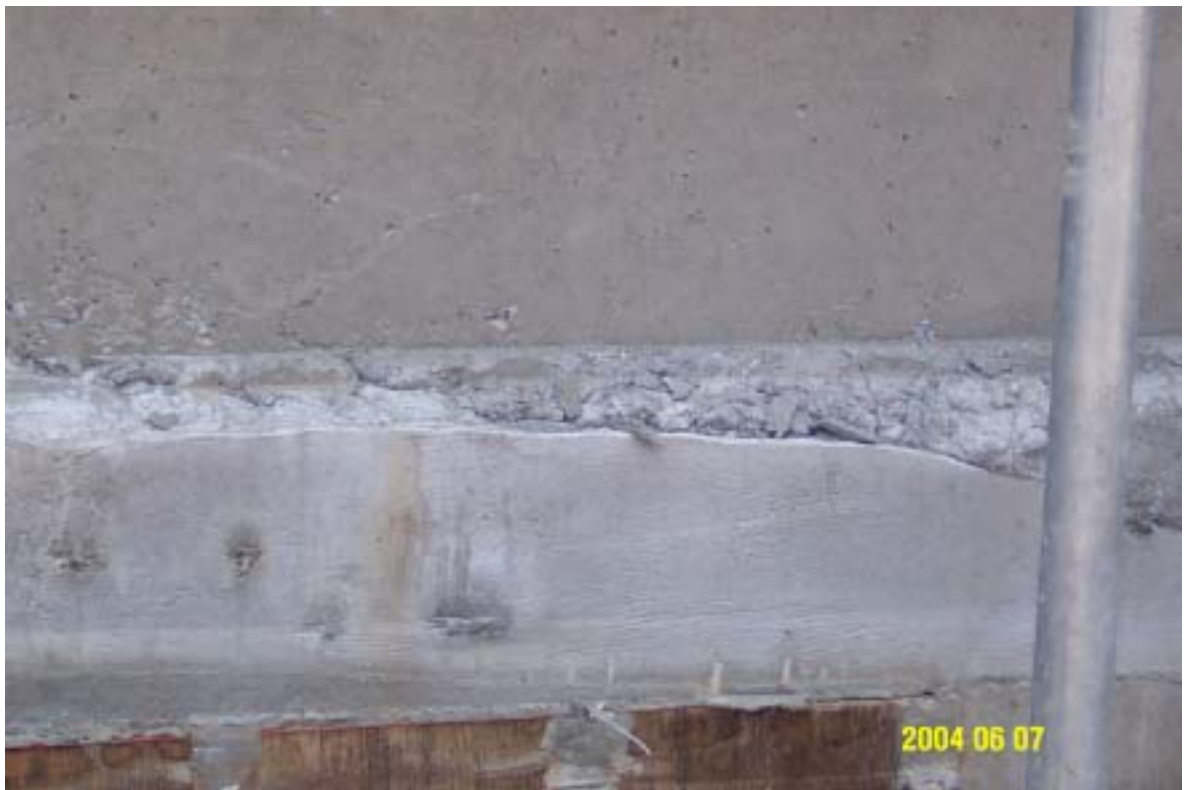
- 3.由澆置混凝土表面混凝土鬆散、高低不一及缺損的情況研判，澆置時之混凝土表面搗實作業並不夠確實。
- 4.基礎側面模板拆模後，發現在東西兩側表面有顏色不同、弱面（節理）、凝結時間不同，以及上層模板膨脹表面凸出等施工冷縫現象（如圖九~十二）。
- 5.由於抽水機房基礎混凝土第一~三區塊，均發現有多處此類混凝土冷接縫之缺陷情形，除應請施工處評估此一情形對工程品質之影響程度(防水、耐久、防蝕及水密性要求)、檢測成因外，並研擬改善及預防對策。
- 6.有局部養護水流經基礎牆面造成輕微水泥漿被洗刷流失（如圖十三），以及表面混凝土未硬固遭刮傷之情形，建議施工處應就不同配比混凝土之緩凝情形，統一規定保守拆模時間或各配比分別拆模時間。

圖九：CWPH 基座疑似冷縫情形（明顯縫隙）

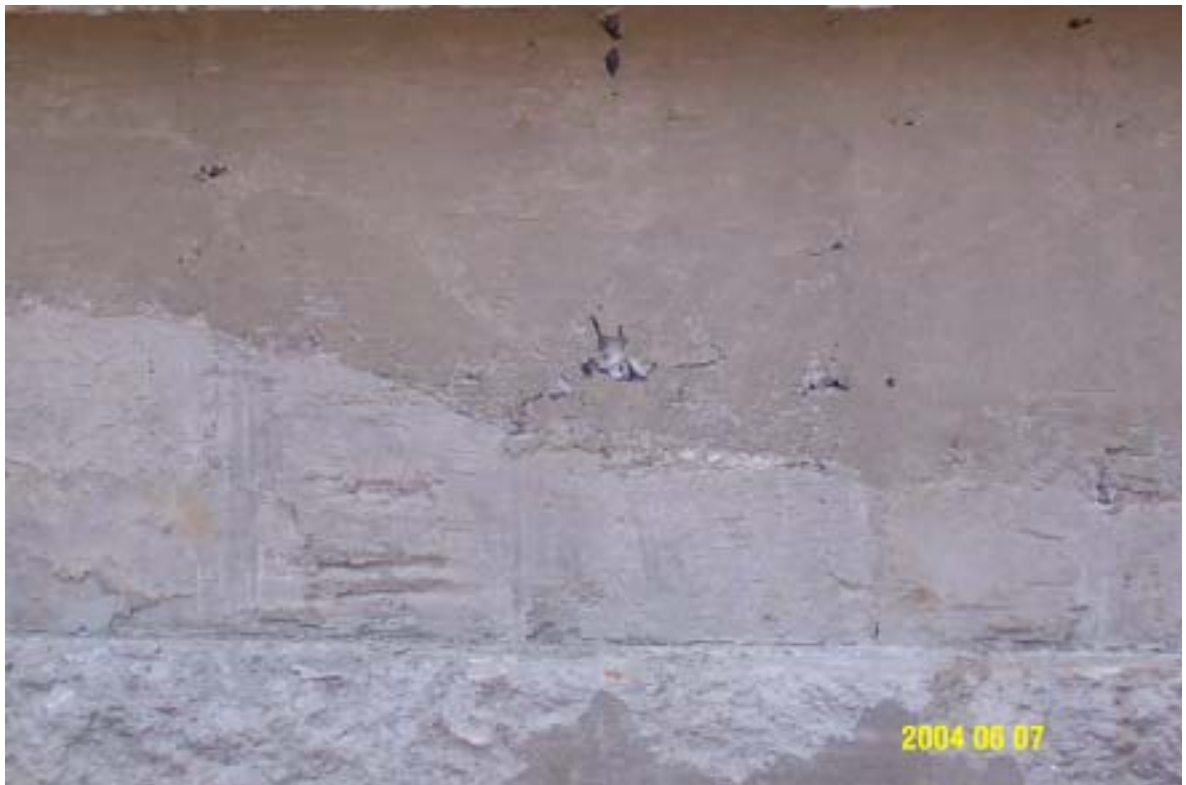
圖十：CWPH 基座疑似冷縫情形（顏色不同）

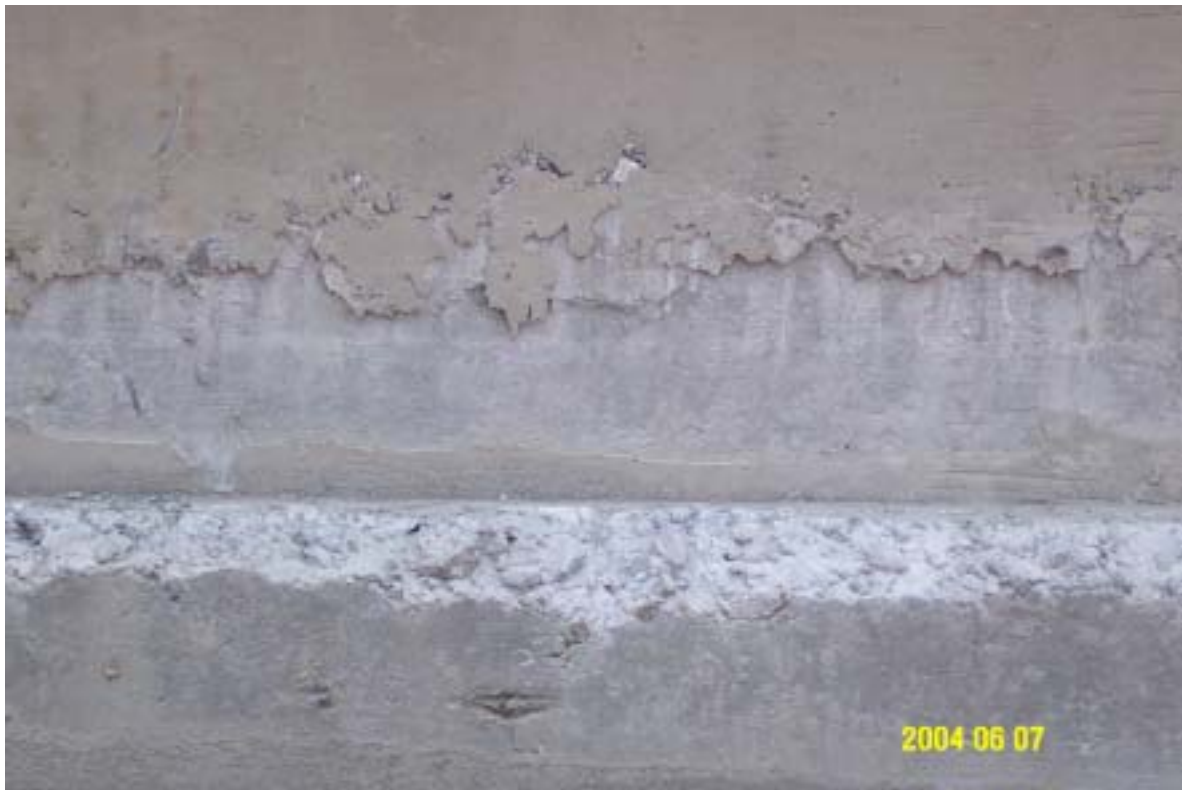
圖十一：CWPH 基座疑似冷縫情形（同昇層上下厚度卻不同）

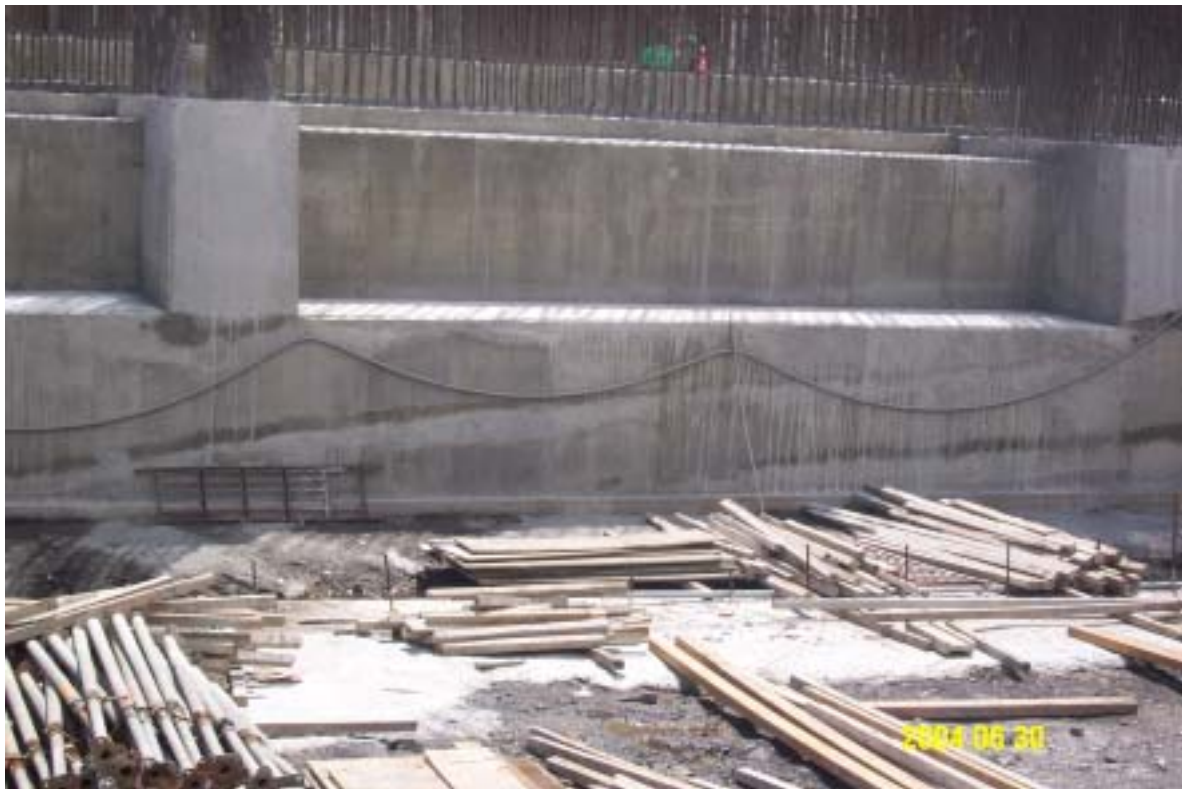
圖十二：CWPH 基座疑似冷縫情形（明顯節理）

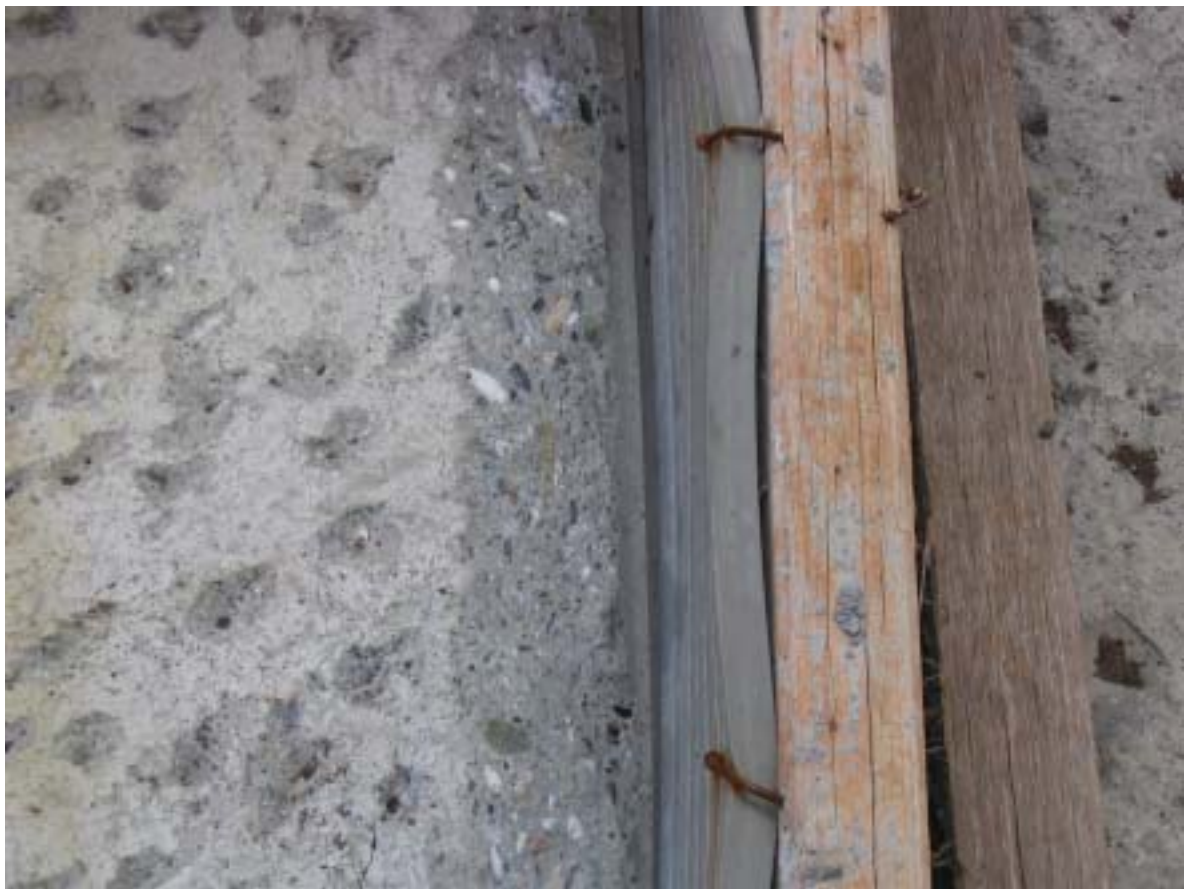
- (一)現場巡視時，包括經辦課、品質課及品保小組均派員到場監工。
- (二)承包商所提改善計畫送業主審查並經核技處及設計單位中興顧問公司審查同意，但經職審視後，認為止水帶改善施工計畫並無法含蓋現場狀況，部分有埋入混凝土中，部分則全部露出。（本改善計畫內容事前曾非正式看過，並表示內容不夠周延，提供經辦課參考。）
- (三)本項改善案採用不收縮 Type II 型水泥漿進行修補作業，澆置厚度要求經辦課表示至少滿足 3 cm，澆置前檢驗表經查證，確經經辦課及水路課檢驗完成同意澆置不收縮水泥漿進行止水帶修補的改善作業，且經初、覆驗兩次檢驗程序始完成檢驗。
- (四)經查證現場實際作業情形，發現鑿除混凝土情形，並不符合前述 3 cm 要求（如圖十四），甚至止水帶偏斜鬆動（如圖十五），卻無澆置不收縮水泥漿的安排，經審酌並與品保主任、經辦課、品質課及大棟公司品管主任討論後，確認不符合改善計畫作業品質要求（各單位現場均無異議），於是要求經辦課（水路課）暫停改善作業，並請於確認改善完成再通知本會視察員查證，始得繼續作業。
- (五)除尺寸不符要求外，巡視時現場已施作部分區段，但施作時未考

圖十四：CWPH 基座第二區塊止水帶澆置不收縮水泥漿應鑿除混凝土厚度不足 3 cm情形

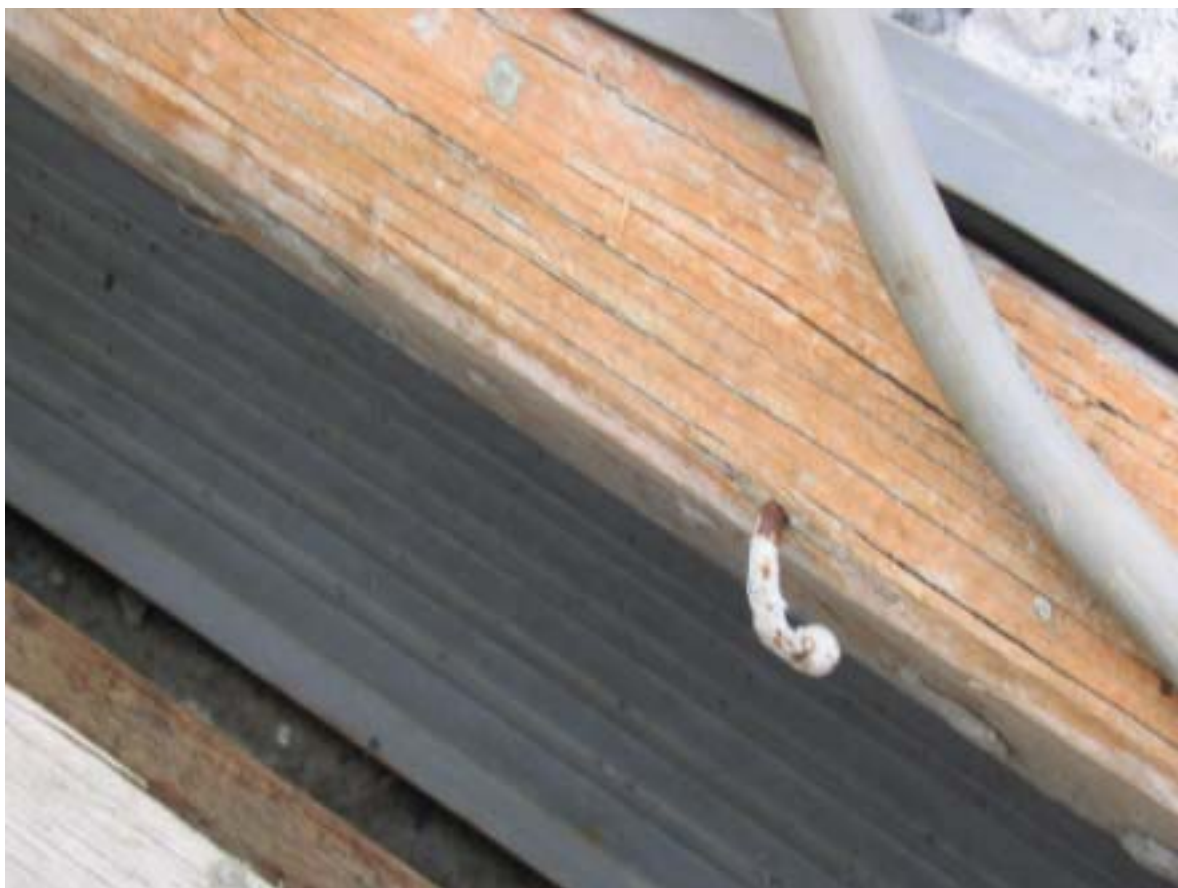
圖十五：CWPH 基座第二區塊止水帶偏斜情形

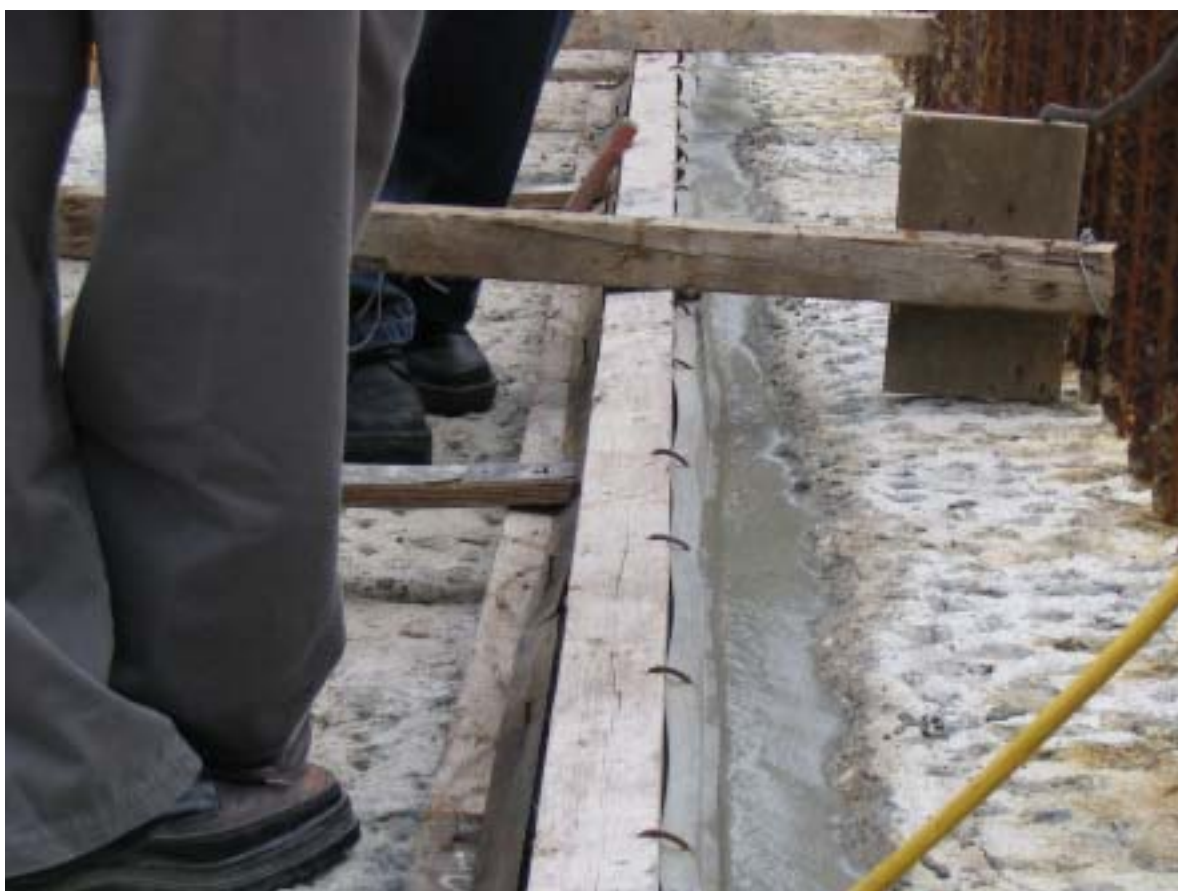
量止水帶特性、不收縮水泥漿材料及施工步驟（僅單側施工如圖十六），將作業程序及要求標準訂定清楚，以致作業中斷時，仍存在止水帶功能失效的疑慮。

圖十六：CWPH 基座第二區塊止水帶改善不當的單側施工情形
