核四廠駐廠主題視察報告  
核四廠一號機反應器基座第一層  
WN23 銲道修補作業查證

行政院原子能委員會  
核能管制處  
視察員：曹松楠

中華民國九十三年十月二十二日

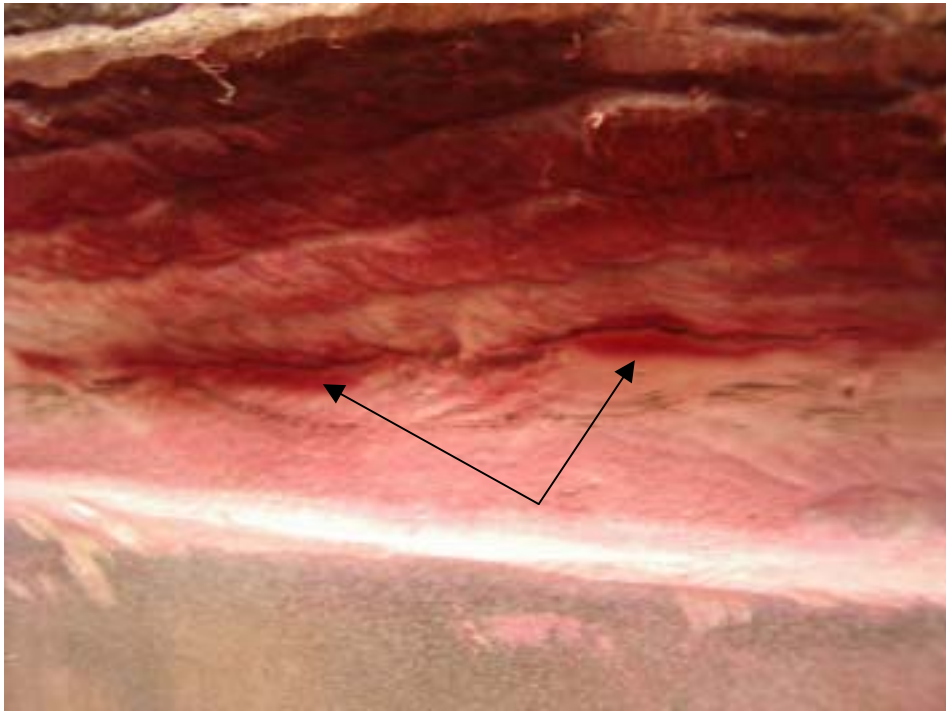
處執行非破壞檢測(NDE)作業之結果。經實地檢視鐸道外觀及 PT 檢測之結果，發現鐸道下緣有疑似龜裂之線性指示(如圖一)，而由於鐸道表面研磨之情形並不十分理想，因此是否確為缺陷仍需再研磨、檢測後方能確定。考量如前述疑似龜裂之指示確為需加以剷修補鐸之缺陷，其鐸後需再實施熱處理，則整個修補過程可能較為費時，加上當時施工處已有進行基座混凝土灌漿之時程規劃，有需要儘早釐清前述疑似缺陷之狀況，以儘早進行處置。因此，針對此一狀況，即於現場告之汽源課在場之主辦人員，請其注意並要求中船公司儘速處理。

圖一：WN23 鐸道下緣疑似龜裂之線性指示

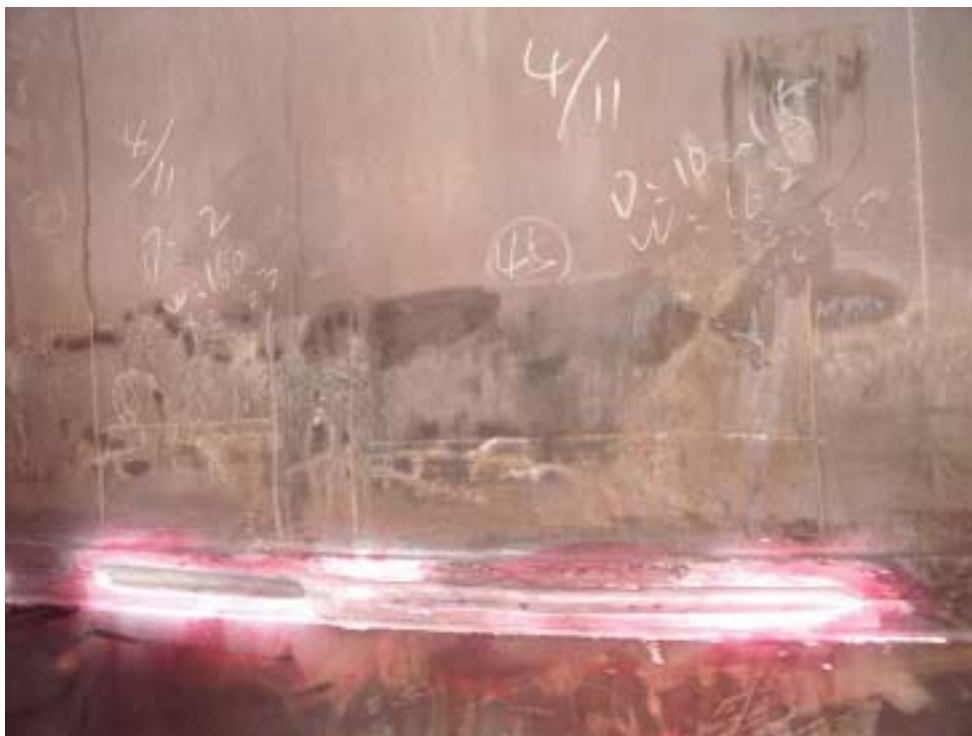
對於缺陷之剷除，由於考量檢測顯示之缺陷位置相當深(部分深度已接近板厚)，加以剷除範圍涵括鐸道本身及原覆鐸層在內之熱影響區，因此需去除之材料數量並不在少數。為加速剷除作業之進行，先採用碳棒剷除(Carbon Gouging)大部之材料後，再配合砂輪機逐步研磨與 PT 檢測之方式，進行缺陷移除、確認及整修鐸補鐸槽之工作。以下為缺陷剷除及第一次試鐸過程中之視察發現：

圖二：WN23 鐸道缺陷(第 45 號)磨除後情形

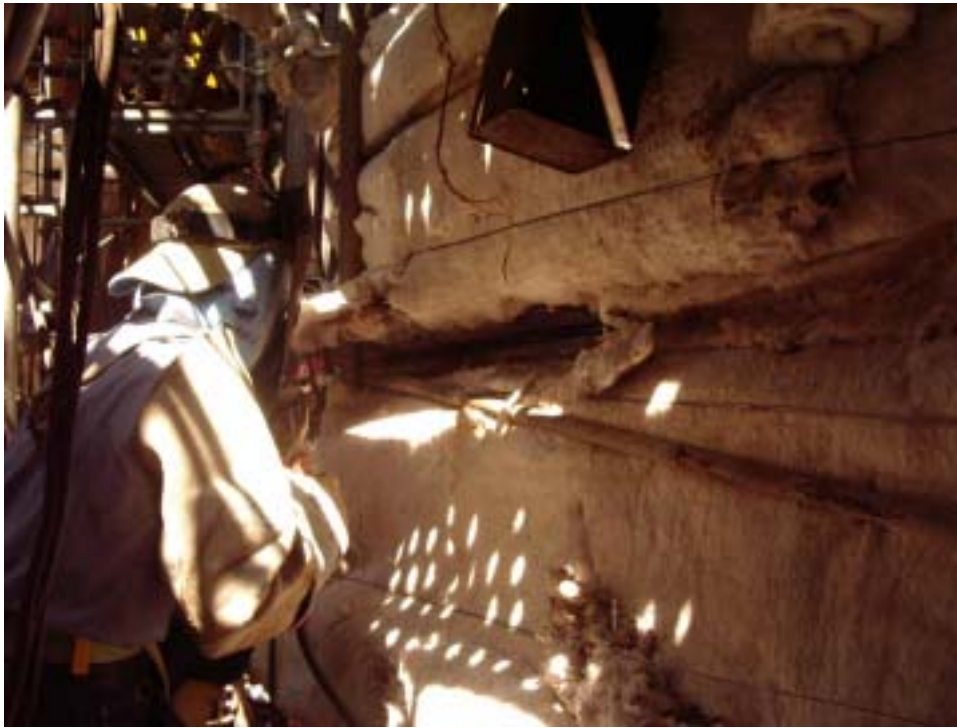
- (一) 至現場巡視缺陷之剷除磨修作業情形時，發現多處之鐸道其缺陷剷除後之深度，一如預期相當地深(近板厚 35.2mm)，同時發現鐸補鐸槽之底部寬度有不足之情形，經與汽源課人員討論後，其決定不再將鐸補鐸槽擴大，但使用較小直徑之鐸條，以確保鐸條前端能有效接近鐸槽底部，以避免鐸槽底部因距離鐸條前端過遠，鐸接電流(熱量)下降不足，而使鐸道有熔融不良之風險，並減少補鐸時之熔填量。
- (二) 第一次之試鐸作業於 4 月 21 日進行，選擇鐸補之位置為編號第 21 號處之缺陷，其長度約為 1200mm。鐸接作業人員由中船本廠之人員擔任，至現場了解作業情形時汽源課及品質課電鐸股人員均在場監督，並已完成鐸前之檢驗。此外為了解由施工處是否已依要求督促中船公司完成鐸補程序書之修正，遂再查核所使用之鐸接程序書是否已依要求備妥，結果發現作業現場並未將應有經正式施工處認可之程序書可供查閱，對此汽源課主辦人員表示有關資料實際上已備妥，因考量此次鐸補作業係一測試作業，遂未先將之依程序完成審查並攜帶至現場備用，惟

圖三：第一次試鐸作業情形(第 21 號缺陷)

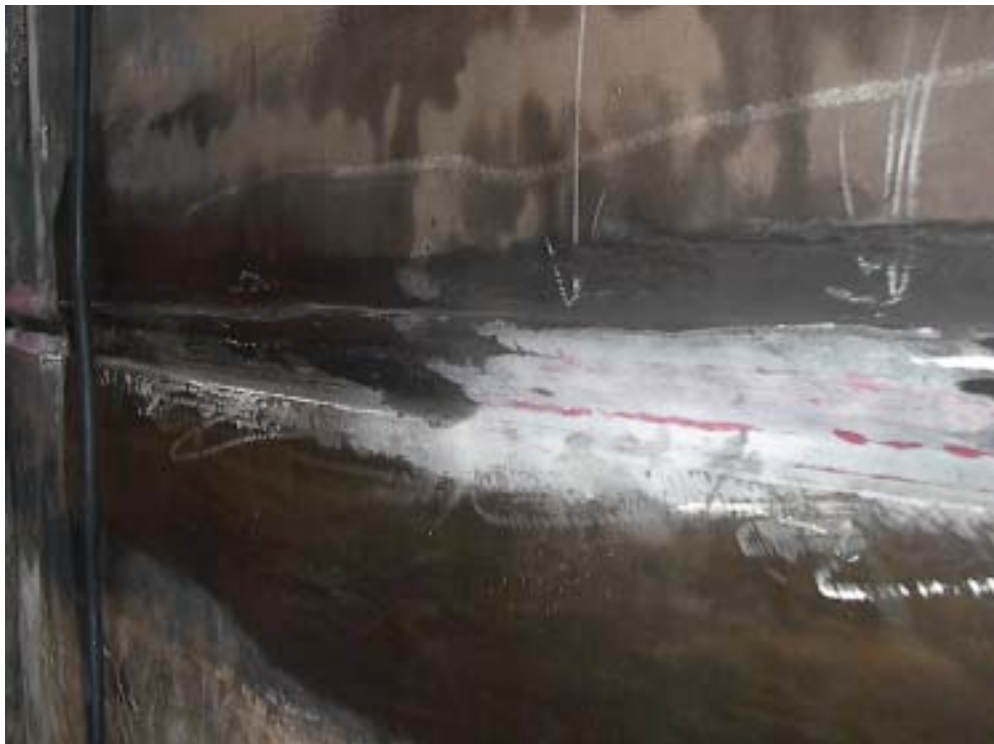
(三) 此次鐸補測試作業完成後，依規劃應於研磨後即進行 PT 及 UT 檢測作業以確認改善後之鐸接程序是否可行，惟於研磨前中船公司之人員即目視發現鐸補區域表面有一長約 600mm 之裂紋，因此宣告目前所擬之鐸接改善程序失敗。而剩餘之 600mm 鐸補鐸道，經研磨及 PT 檢測後亦發現仍有龜裂。針對此一鐸補再裂情形的出現，當即要求施工處：

圖四：第一次試鐸補鐸後龜裂位置(紅色線條)

- 1.重新擬定鐸補程序並應再送奇異公司審核。
- 2.重新擬定之鐸補程序於實物進行鐸補作業前應進行模擬測試驗證，以避免反覆之補鐸作業引起降低材料性質之情形及疑慮。此外，針對此次施工處於鐸補作業過程所呈現之管理缺失及覆鐸檢測問題等事項，除當即口頭告知要求改善外，部分內容亦於 93 年 04 月 23 日以視察備忘錄：LM-會核-93-12-0 正式函請其進行改善。

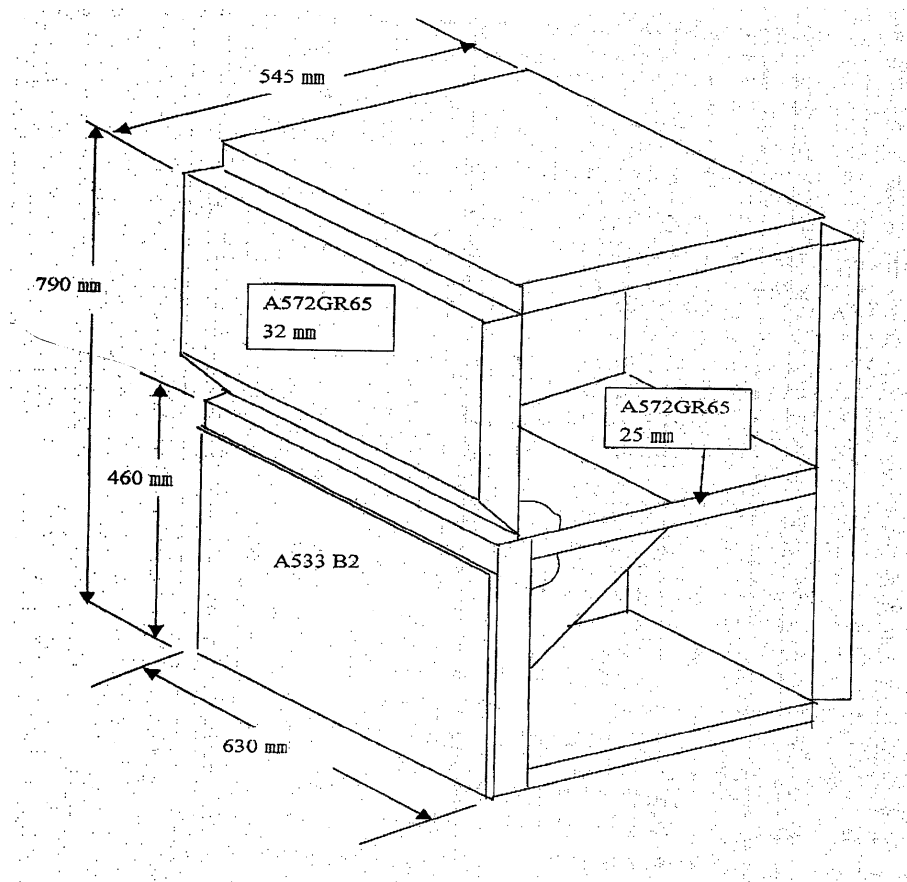
圖五：改善後鐸補程序模擬試片結構圖

鐸道內面之肋板部分亦加以涵蓋，並改自然降溫為  $0.3F/mim$  之控制性溫降，以更進一步緩和收縮及殘留應力之作用。並立即於高雄總廠製作模擬試體進行模擬測試驗證，測試之結果顯示沒有裂紋發生後，施工處旋即送請奇異公司審核。

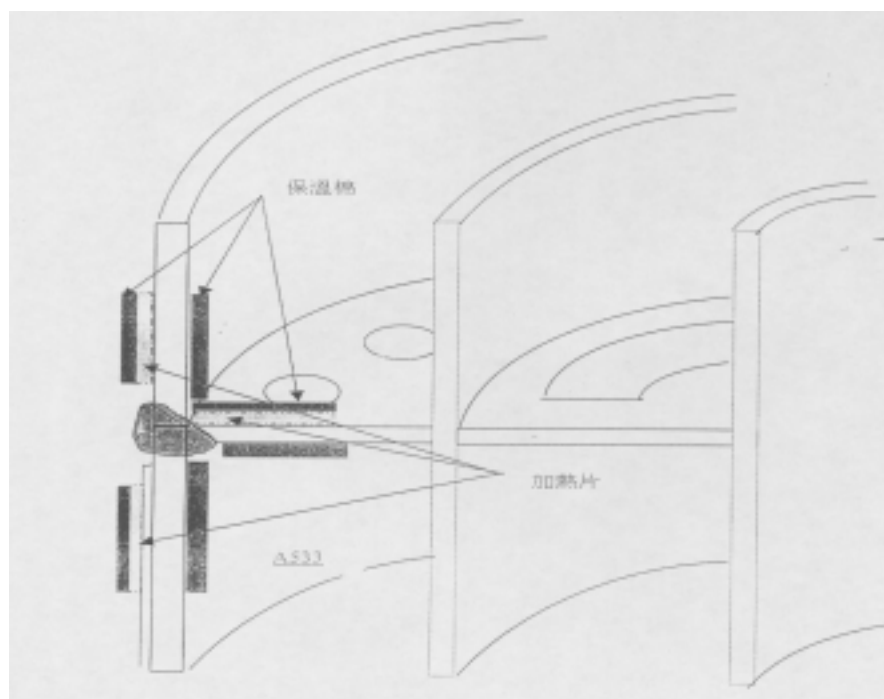
圖六：改善後鐸補程序鐸道加熱保溫設施佈置圖

根據本會視察之要求，施工處與中船公司檢討程序上之缺失，認為裂紋應是冷卻速率仍過快所致，因此其規劃再擴大保溫棉包覆範圍，將

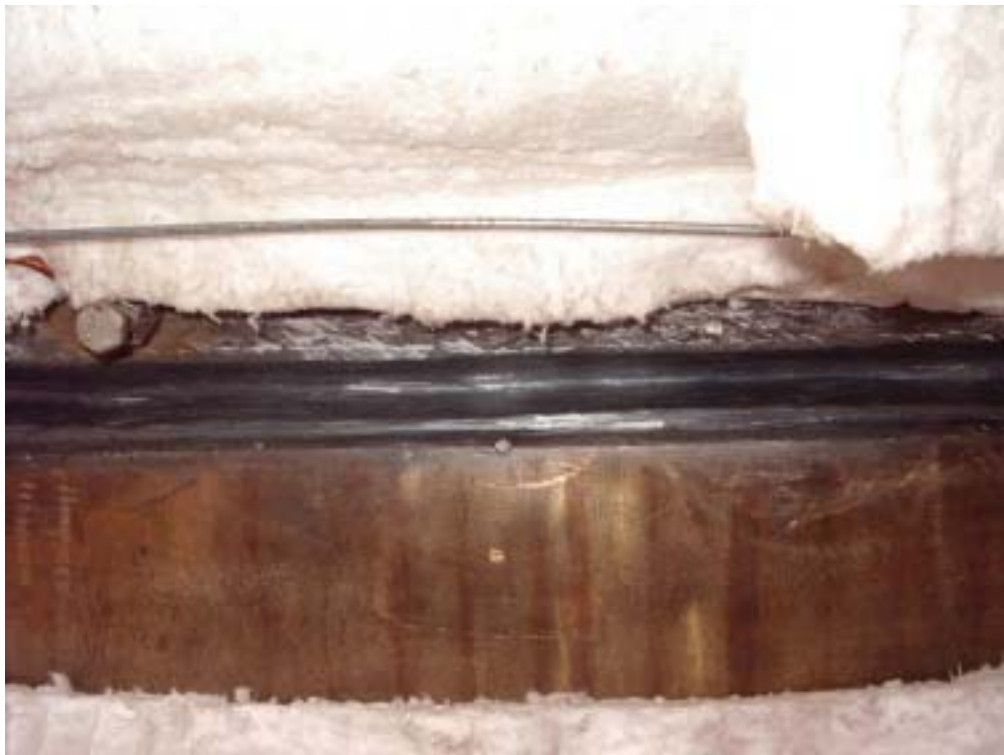
圖七：第二次試鐸前 WN23 鐸道(缺陷#59 位置)情形

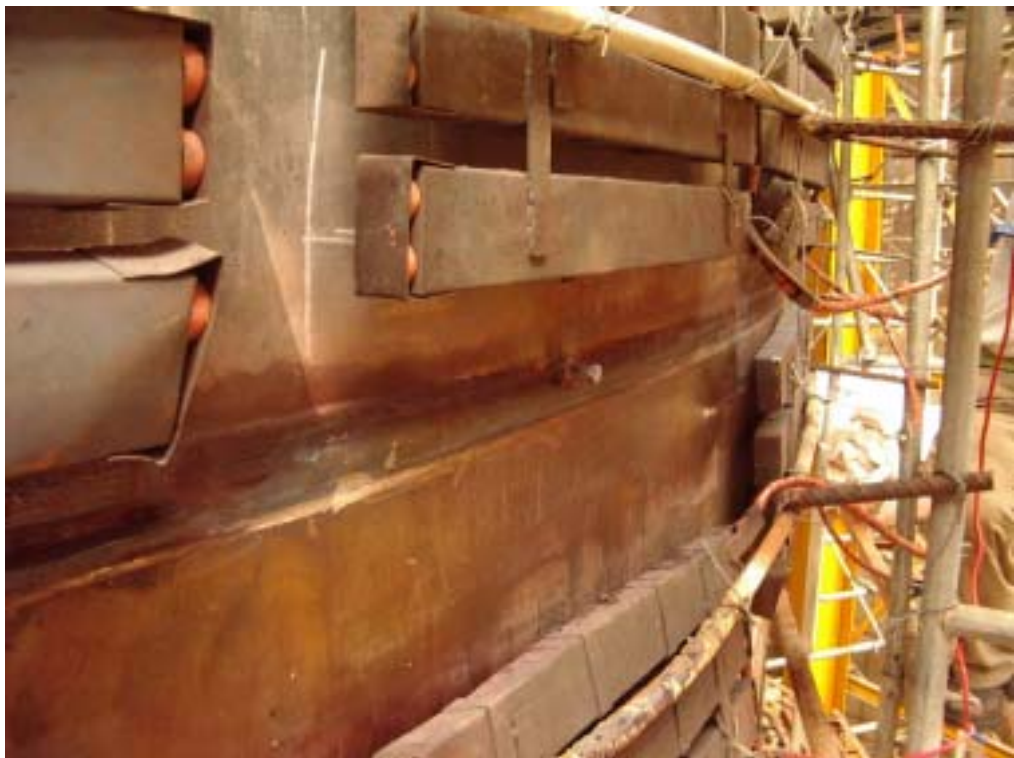
第二次之試鐸作業於 93 年 5 月 26 日上午開始進行，鐸補位置選擇前次試鐸位置(第 21 號缺陷)180 度對角處之第 59 號缺陷，試鐸之長度約 1M，為更加緩和殘留應力之作用，保溫棉之長度較程序書之要求再增加一 M，鐸後依程序書規定不立即進行鐸後熱處理。鐸補作業進行前，曾赴現場實地查證鐸接檢驗表、預熱、持溫溫度(規定  $150^{\circ}C \sim 250^{\circ}C$ ，實際  $200^{\circ}C \sim 250^{\circ}C$ )及加(持)溫措施設置情形等是否與鐸補作業指引規定相符。由於預熱升溫及鐸後持溫降溫甚慢，因此全部鐸補作業時間共約耗時十五小時(作業當時由上午十時開始至隔日凌晨一時左右方結束)。鐸補作業完成後再調閱檢視其升、持溫溫度記錄紙帶，其升溫及鐸後持溫降溫速率均合於規定要求。鐸接完成後經 NDE 檢測(PT&UT)發現一處長約 30mm 深 20mm 之瑕疵，經檢測人員評估其為熔合不良。雖依 AWS D1.1 之規定此種瑕疵亦為不可接受之缺陷，需將之剷除並進行鐸補。惟

圖八：第二次試鐸後 WN23 鐸道(第 59 號缺陷位置)情形

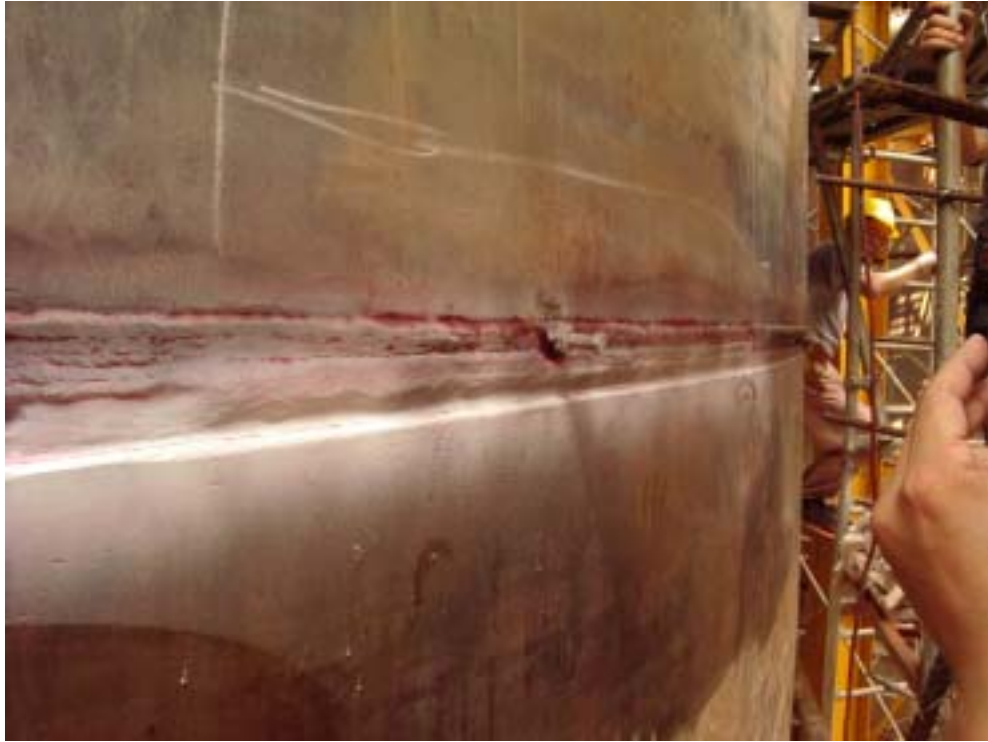
由熔合不良產生之可能原因(開槽情形、鐸材尺寸及鐸接電流等)推論，現在之鐸補程序應已可解決原鐸接裂痕發生之問題。因此施工處即決定以兩組人員同時進行鐸補之方式，進行修補之作業。

圖九：第二次試鐸後 WN23 鐸道 PT 檢測給果(第 59 號缺陷)

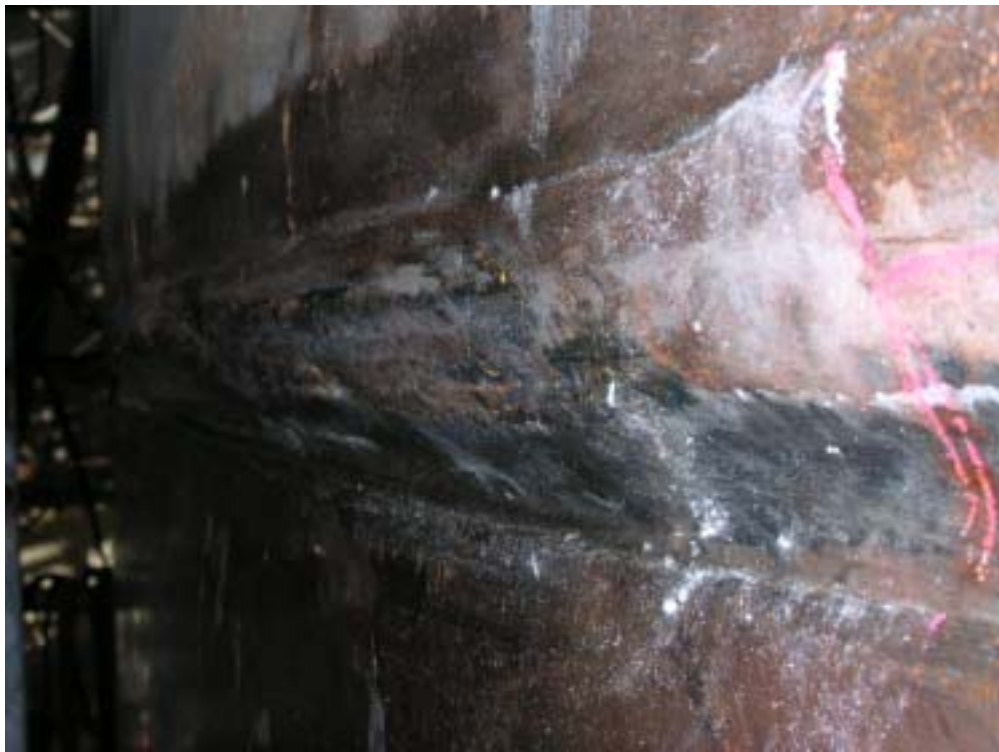
檢測結果顯示於在 R1 鐸補過程中，除 WN23 鐸道鐸補區域亦再有缺陷產生外，WN23 鐸道原無缺陷之區域亦有缺陷出現。此外位於 WN23 對角處之 WN6 鐸道亦發現有缺陷(33 處)出現。此外依 R1 後缺陷之分佈情形發現，RS13&RS14 區塊之缺陷較少，且評估後認為多數應可於研磨後去除，而多數缺陷集中於 RS11&RS12 區塊有高低落差(3~6 mm 不等)部分之鐸道熱影響區內。

圖十：WN23 鐸道高低落差情形

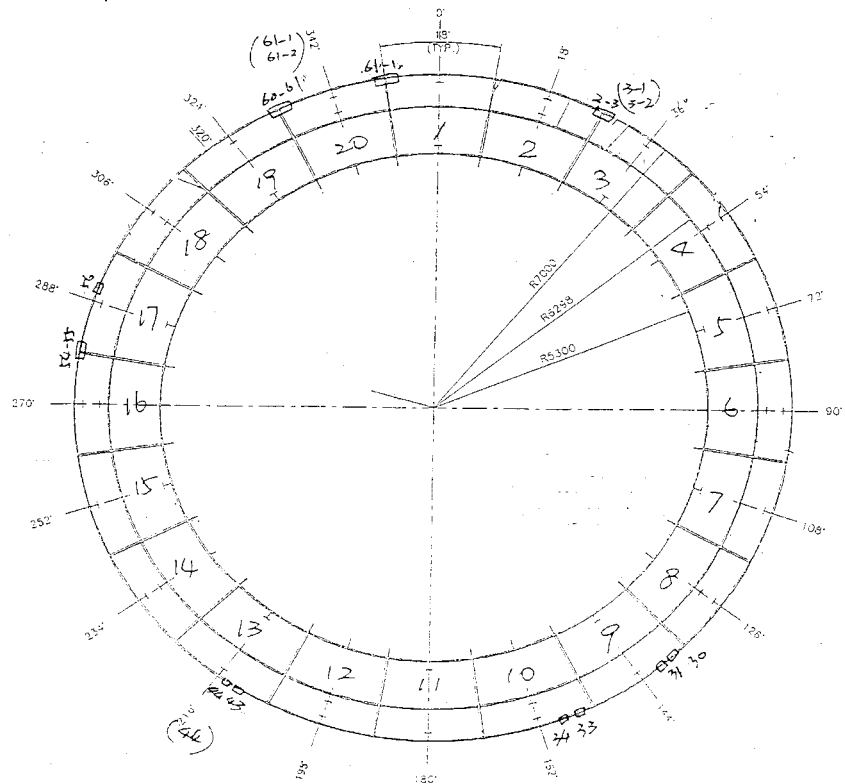
WN 23 鐸道 R2 及 WN6 鐸道 R1 之鐸補作業亦是採取分段逐一鐸補及檢測之方式進行，並於 93 年 7 月 28 日執行完成。而根據 NDE 檢測之結果顯示 WN 23 及 WN6 鐸道仍有缺陷指示(WN 23：5 處，WN 6：18 處)，而缺陷之位置多集中肋板附近。雖然 WN 6 鐸道之鐸缺陷仍舊不少，但依檢測指示之情形判斷其應多是表面性之瑕疵，多數可能稍加研磨後即可除去，因此情況應不嚴重。

圖十一：WN23 鐸道第二次(R2)鐸補後缺陷位置圖

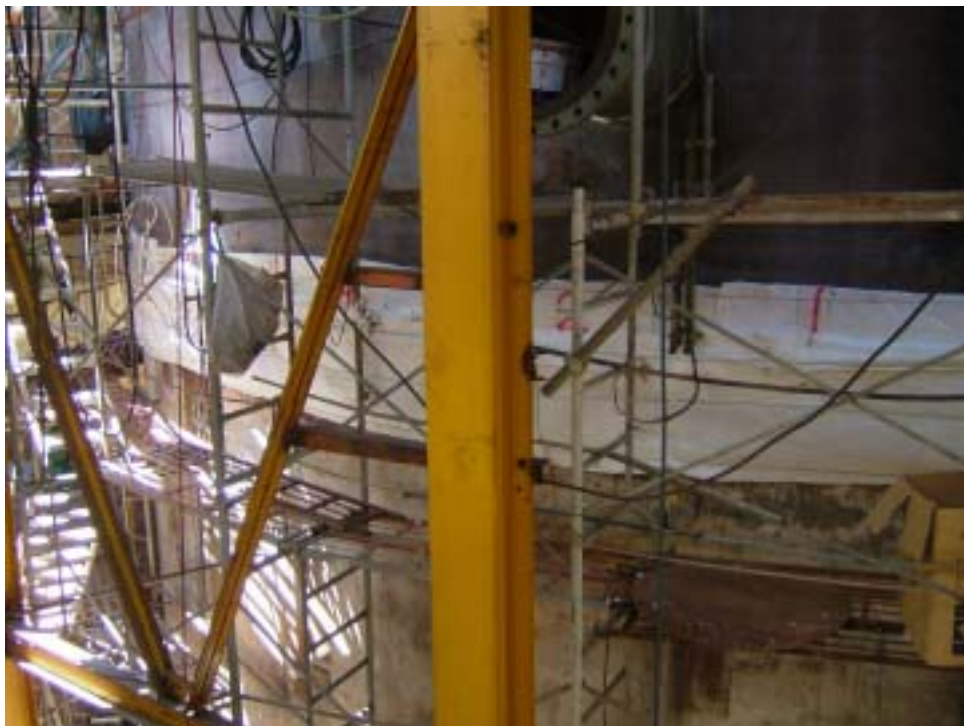
- (一) 銲後熱處理作業依奇異公司之要求，需整圈銲道一次進行完成，由於涵蓋範圍包含 WN23、WN6 之 A533B2 母材及其熱影響區，因此需以 8 組加熱片進行作業。由於基座施工現場所能提供之電源電流僅 450A，一般最多僅能提供 4 組加熱片之需要，而依了解此 8 組加熱片加上適當裕度後之電流需求量約為 1200A(8× 150A)，因考量不足之 750A 電流不可能調用現場市電來提供(除需再拉配線外，在熱處理進行中的 12~24 小時內，工地所有吊車亦需暫停使用，以穩定電力之供應)。針對此一電力供應上之限制，經洽詢中船公司已再另行調用三台柴油發電機，做為另外 750A 電流之供應來源。依中船公司之規劃 8 組加熱片區分為 4 個用電迴路，其中工地市電負責供應 2 條用電迴路，另 2 條用電迴路由 2 台大型柴油發電機負責供應，至於第 3 台大型柴油發電機則做為備用電源，依此規劃整體熱處理供電規劃尚稱完善，且留有相當之備援餘裕。
- (二) 查證溫度紀錄器儀器校驗之情形，2 台記錄器分別於 93 年 5 月 28 日及 93 年 7 月 28 日由工研院量測技術發展中心執行校驗，符合規定。
- (三) 依據 AWS D1.1 及熱處理溫控程序之各項要求條件，逐一與熱處理溫度紀錄內容比對後之結果顯示，此次執行之 WN6 及 WN23 銲道修補後銲後熱處理作業，滿足 AWS D1.1-90 4.4 節及熱處理溫控程序等之規定。

圖十二：整圈鐸道同時執行鐸後熱處理作業情形
