龍門核能電廠第二十二次定期視察報告

行政院原子能委員會核能管制處

中華民國九十五年五月十六日

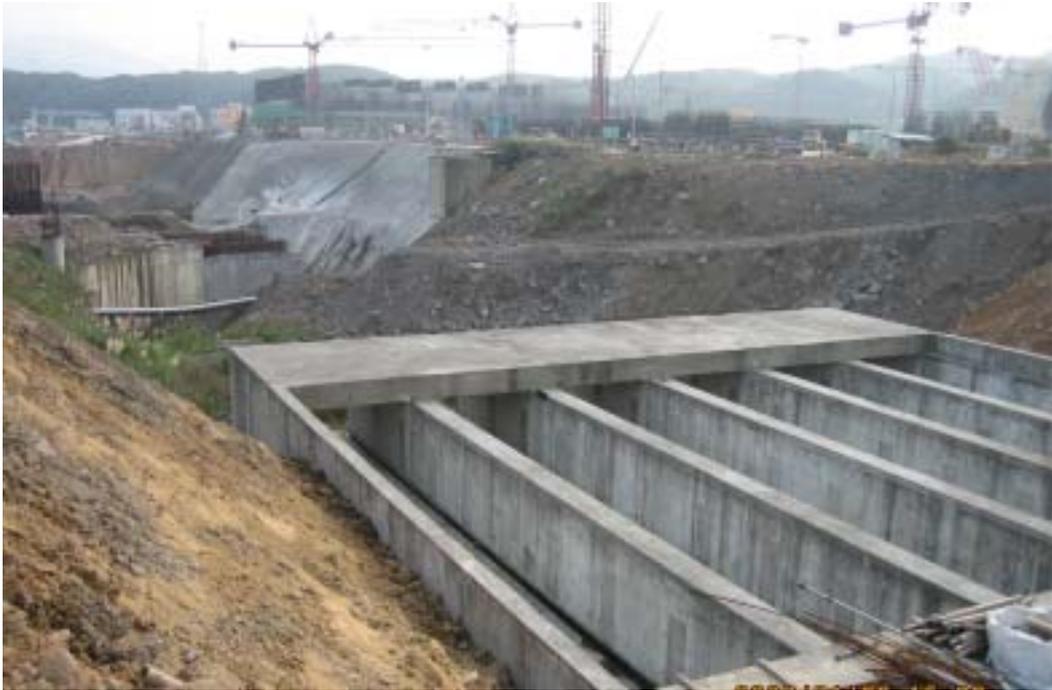
照片九：RBSW 進水暗渠第四區第 3 單元施工現況

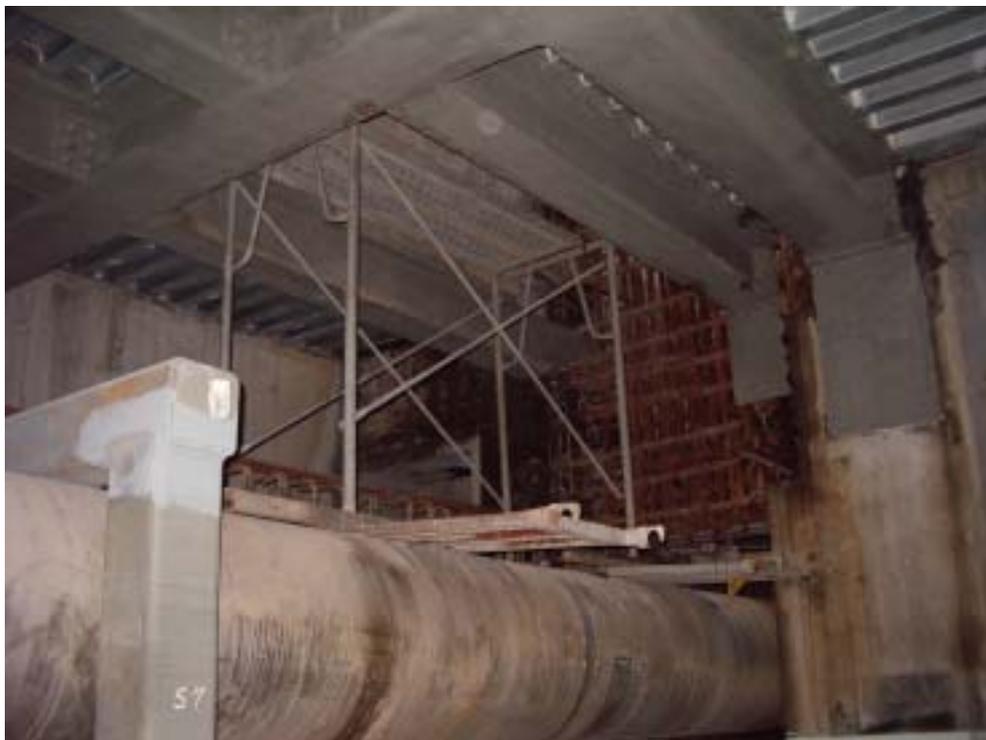
照片十二：施工鷹架直接架設於 RBSW 管路上情形
