核四廠鋼筋加強混凝土包封容器  
及反應爐基座  
混凝土澆置專案視察報告

原子能委員會核能管制處

中華民國九十五年八月七日

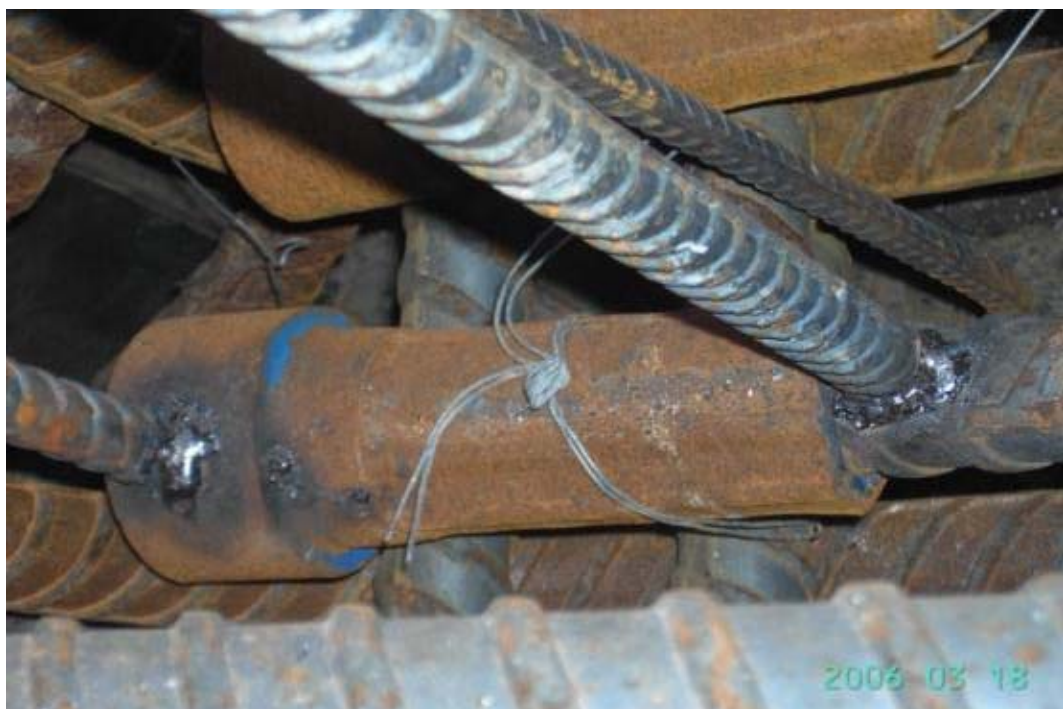
本會配合龍門施工處預定澆置 RW12 (EL+16100~18100mm) 時程，於 95 年 3 月 16 日至現場展開 EL-18100 樓版 (S4-6) 及鋼筋混凝土包封容器第 12 升層之澆置前現場查證，依鋼筋混凝土包封容器施工程序書第 6.8 節規定，RCCV Wall 混凝土澆置時，其週邊牆及相關立柱或樓版與之共構者，需與 RCCV Wall 同時澆置。因此，由於設計單位與施工處發現該反應器廠房 S4-6 樓版（與 RW12 共構）有一消防系統穿越管設計疏漏，故作業時程延後 2 日。3 月 18 日本會核管處視察員再赴核四廠現場視察，於當日下午發現有部分「埋件支撐架電銲於結構主筋」（如圖 2）上，不符合施工規範要求。本案辦理情形如下：

1. 依照鋼筋材料使用 ASTM 615 規範，雖可被銲接但須符合銲接材料、銲接程序、銲接人員資格等各方面要求，但台電施工處為使施工單純，於施工說明書第五章 1.3.4.12 節明確規定鋼筋之銲接絕對禁止（如附件 9）。3 月 18 日下午本會視察員進行該樓版澆置前鋼筋排紮、埋件安裝與清潔作業視察時，發現有部分埋件支撐架電銲於結構主筋上，不符合施工規範要求，乃邀集施工處土木課及品質課人員進行討論。品質課人員表示於 3 月 17 日進行該樓版澆置前埋件安裝初驗時，即已發現此項缺失，並告知新亞施工單位陪同人員，但隨同檢驗之土木課人員並不知情，新亞施工單位亦未立即處理改善，且品質課初驗人員於發現本項缺失時，並未直接於檢驗表記錄檢驗缺失，僅將相關品質文件予以保留未予退件，致本項缺失未能依正常檢驗程序發現後改善。由於事關廠房結構安全，本會視察員即要求台電龍門施工處應全面清查改善，並進行改善後覆驗。
2. 根據台電龍門施工處 3 月 20 日傳送相關改善資料顯示，改善方式係將被銲接之 11 號鋼筋視為工作筋而重新補入 11 號主筋，經清查結果共增加南北向 9 條 11 號主筋，東西向 2 條 11 號主筋，但經與本會視察員自行拍攝照片比對，卻發現有照片為斜

圖 2：埋件支撐銲接於鋼筋上情形

以上發現及調查分析後缺失，已開立 AN-LM-95-003 注意改進事項（如附件 11），並要求台電公司務必確實進行下列改善措施，爾後若再有類似疏失發生，將以違規事項處理並加重議處：

1. 提昇龍門施工處核安文化。
2. 強化龍門施工處土木及品質人員專業訓練。
3. 請台電公司核能安全處重新檢視以往相關施工工程之檢驗紀錄，以確認是否存在類似疏失。
4. 對於部分埋件支撐架電銲於結構主筋而未進行改善處理部份，台電公司應進行相關結構強度評估，以確保樓版結構強度符合

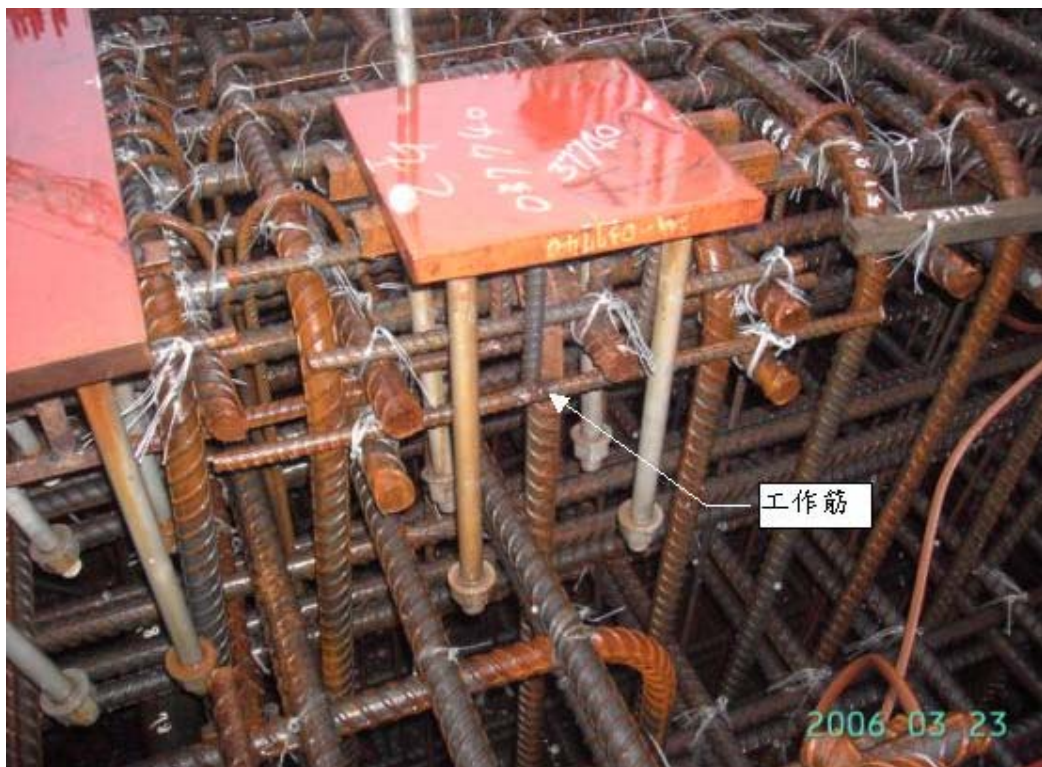
6. 3 月 23 日本會視察員再赴核四廠，調閱相關鋼筋排紮設計圖，確認發現現場之鋼筋綁紮有斜向設計之結構鋼筋（如附件 10），證實上述本會核管處視察員自行拍攝照片所顯示之斜向補強 11 號鋼筋，確實存在埋件支撐架電銲其上而仍未改善之情形，但台電龍門施工處並未確實清查完成，以致未改善完成即進行混凝土澆置作業，故台電龍門施工處之全面清查改善作業不符本會要求。
7. 為了解「埋件支撐架電銲於結構鋼筋」係單一事件，亦或普遍存在現象，乃於 3 月 23 日到二號機 EL：12300 抽查反應器廠房之鋼筋排紮及埋件安裝情形，經抽查結果，並未發現有類似相同缺失（如圖 4）。
8. 此次核四廠一號機反應器廠房 S4-6 塊樓版鋼筋綁紮所使用之結構主筋皆為 11 號鋼筋，鋼筋上禁止任何銲接行為，以避免鋼筋結構受到傷害。台電龍門施工處於進行該樓版之埋件固定時，部分埋件支撐架電銲於結構主筋上，可能導致部分結構主筋強度降低，而對廠房結構有所影響，同時在本會以電話紀錄要求全面清查並改善之，卻未能落實執行，其核安文化有待加強。

圖 4：二號機 EL12300 樓版埋件無銲接施工情形

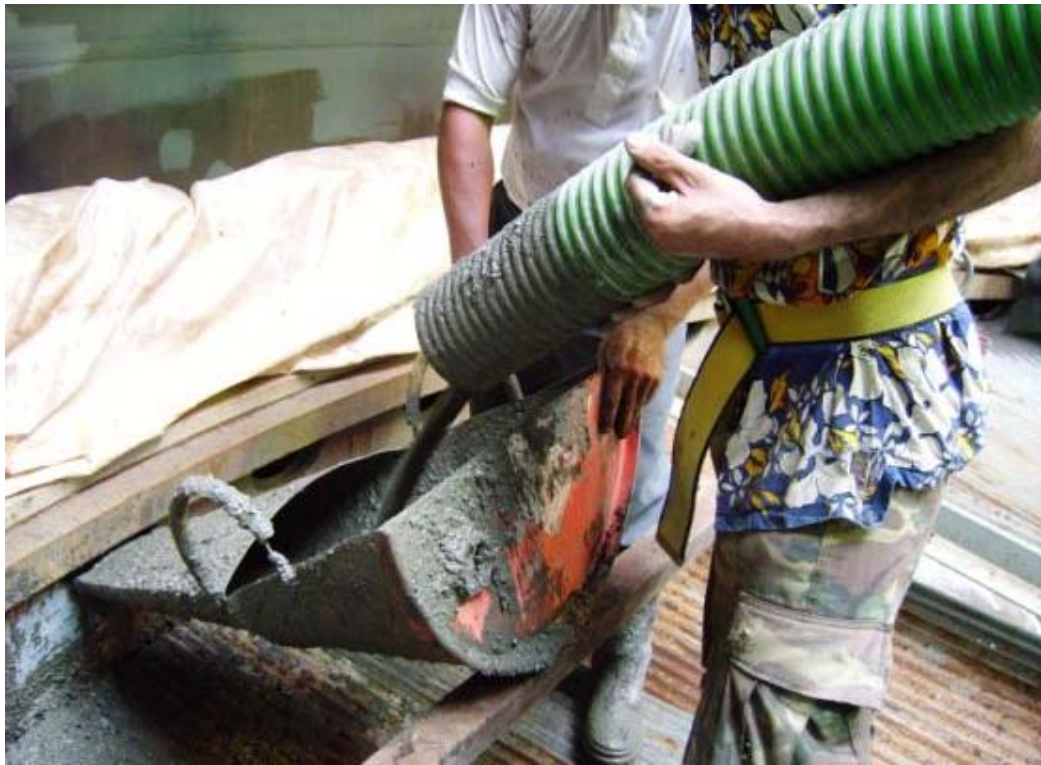
2.6 月 14 日進行核四廠二號機反應爐基座第四次混凝土澆置作業（如圖 5），澆置範圍為 RPV Support Frame EL+7000~8210mm，為基座凸出內緣之 1.2m 厚的中空翼版，用以承載 RPV 裙版傳遞 RPV 之重量到基座上，而用來充填混凝土之澆置孔為 15 公分直徑的半圓孔，共 60 孔 120 隔艙。原定上午進行澆置作業。由於基座係由汽源課完成後再交土木課進行混凝土澆置作業，土木課在接收後逕行澆置作業，但仍需完成澆置前檢查，但此密閉空間僅留半圓形澆置孔，如何檢查？土木課表示未檢查，係因汽源課在加工 120 支螺栓孔鑽孔作業後已現場檢驗過。由於此檢查作業土木課未查證，作業未儘周全，要求土木課至少需取得當初的清潔檢驗紀錄作為附件，以證明澆置前檢查作業的完成，最後於下午 1 時 40 分取得汽源課之加工完成檢驗（澆置前），作為檢驗附件（如附件 13），已符合檢驗作業要求。

圖 5：二號機基座之 RPV 支撐座澆置情形

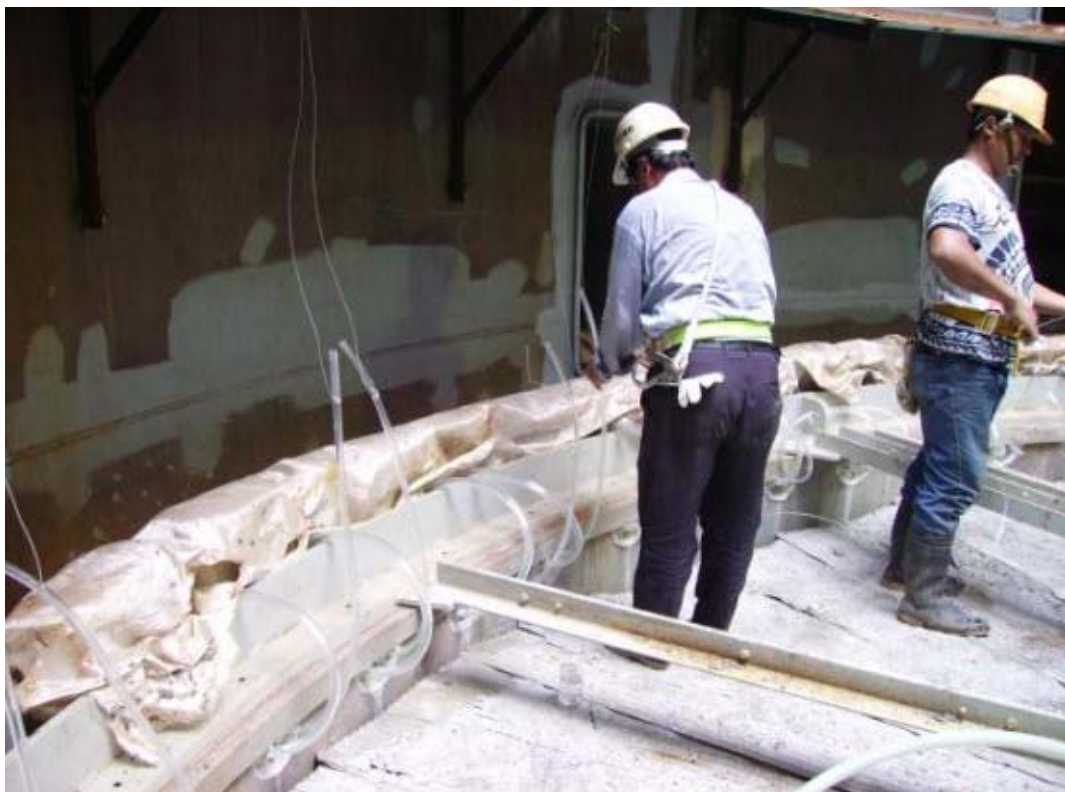
3. 前項澆置作業，因該區域為密閉空間，且於側邊進行澆置，無法一次灌滿混凝土，而需二次施工採用不收縮水泥漿以壓力灌漿方式施工（如圖 6），需進行灌漿口封板作業，並預留兩條小水管，作為壓力灌漿灌入管及排氣管，6 月 14 日下午完成封板作業，隨後即進行水泥漿澆置作業。依據 GE 公司「Reactor Vessel Installation Specification」5.7 Template Removal 規定，地錨螺栓混凝土強度須達到設計抗壓強度或更高，才能將 Template 移除，由於一號機發生 RPV Template 於第 15 天移除，而移除之前未進行混凝土抗壓試體試驗，也無增作之試體

圖 6：二號機基座之 RPV 支撐座二次澆置不收縮水泥漿情形

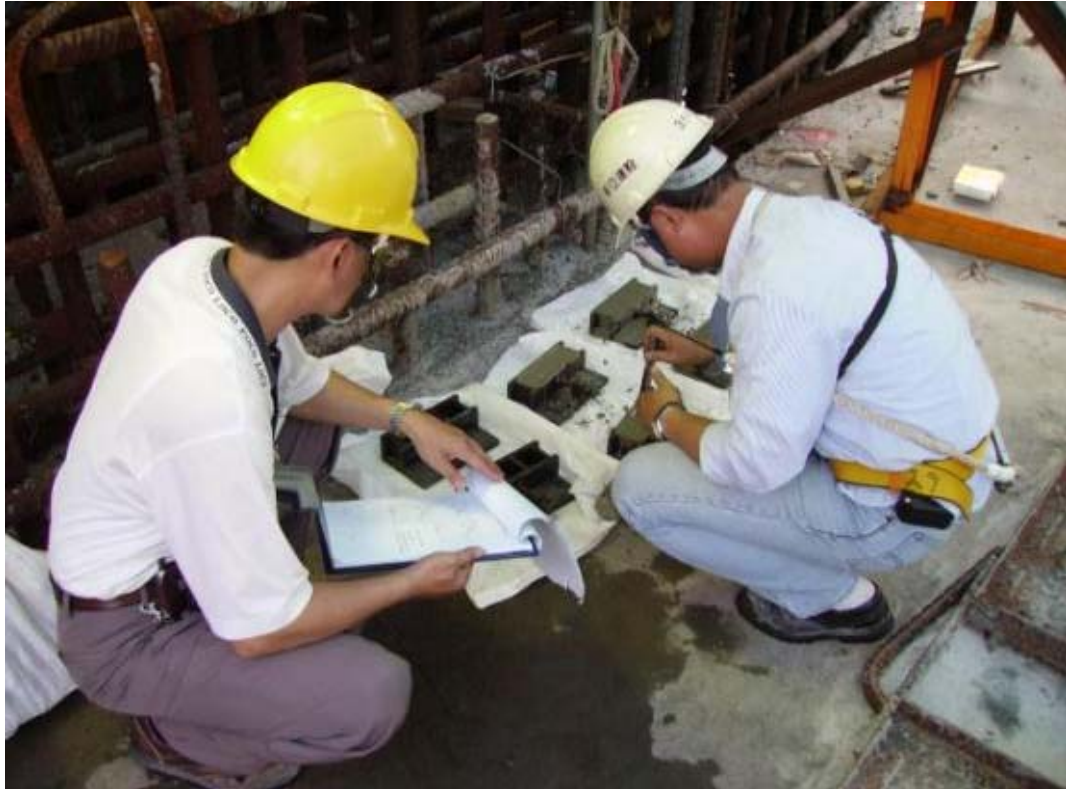
可壓，因此本次澆置二號機地錨螺栓混凝土，已要求施工處增作若干組不收縮水泥漿試體，以備不時之需（如圖 7）。

圖 7：二號機基座之 RPV 支撐座二次澆置不收縮水泥漿取樣情形

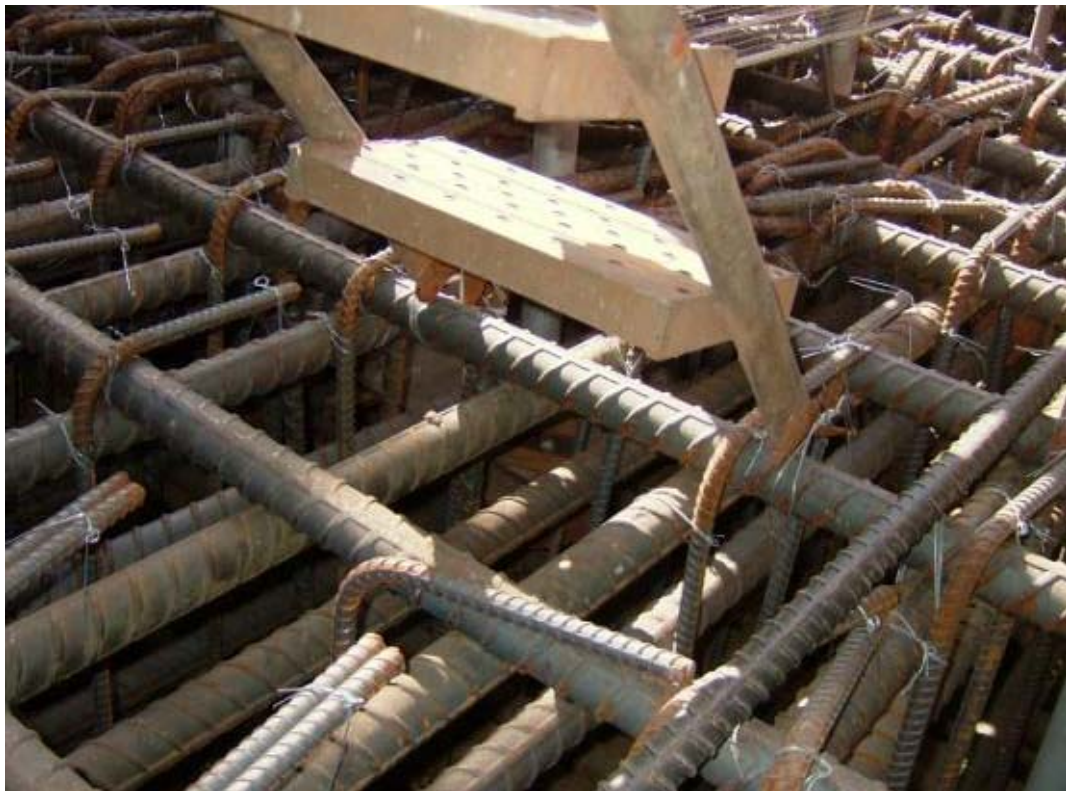
1. 經抽查 D/F 樓版鋼筋排紮情形，發現於 90° 位置接近反應器廠房南側外牆，有少部分剪力筋數目似有缺少之情形（如圖 8），已要求土木課於澆置前徹底清查。
2. 清查 D/F 樓版底部 Liner 清潔情形，發現仍有許多非屬結構所需之殘留物待清除（如圖 9），已要求土木課於澆置前徹底清理。
3. 巡視時仍發現部分埋件固定之銲接銲渣掉落至主筋，雖對結構影響不大，但仍要求土木課應加強銲工銲接之管制。
4. 依據澆置計畫書說明本次澆置完成後將以圍水方式進行 7 日之養護，但視察時發現接近 RCCV WALL 旁之排水孔並未設置適當之圍水設施，依土木課人員說明將於澆置後於排水孔外圍設置臨時之堰牆，以利後續之圍水養護。

圖 8：二號機 D/F 樓版剪力筋遺漏未組立情形

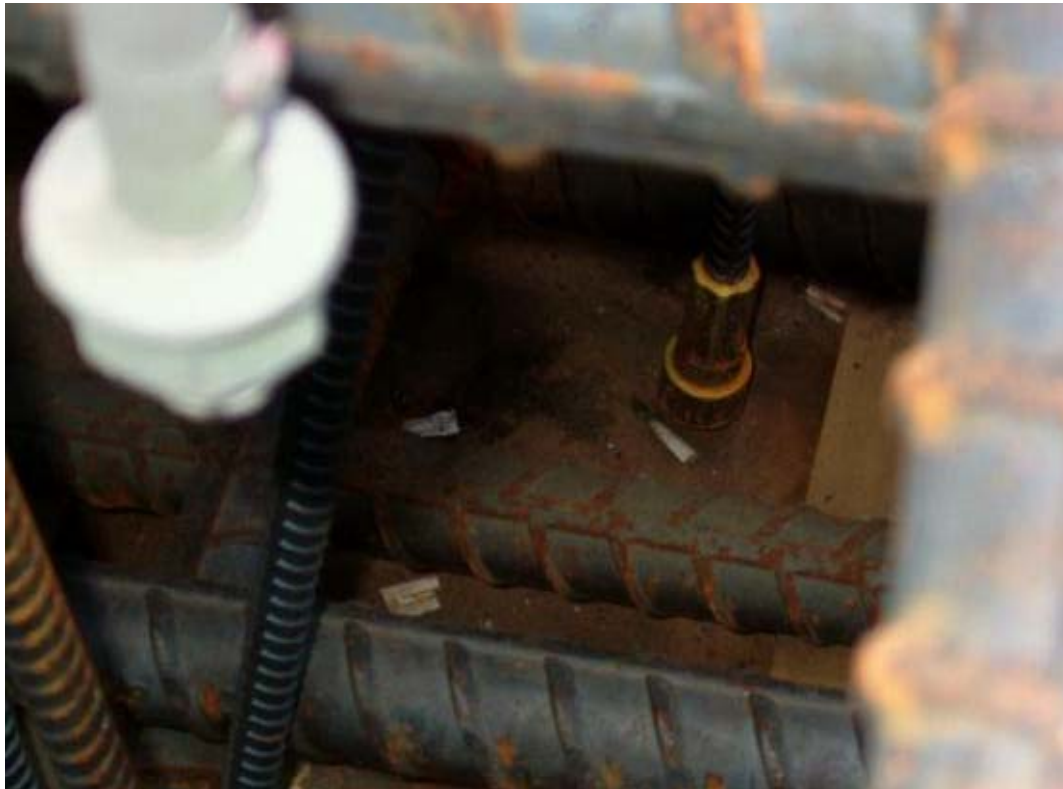
圖 9：二號機 D/F 樓版雜物未清情形

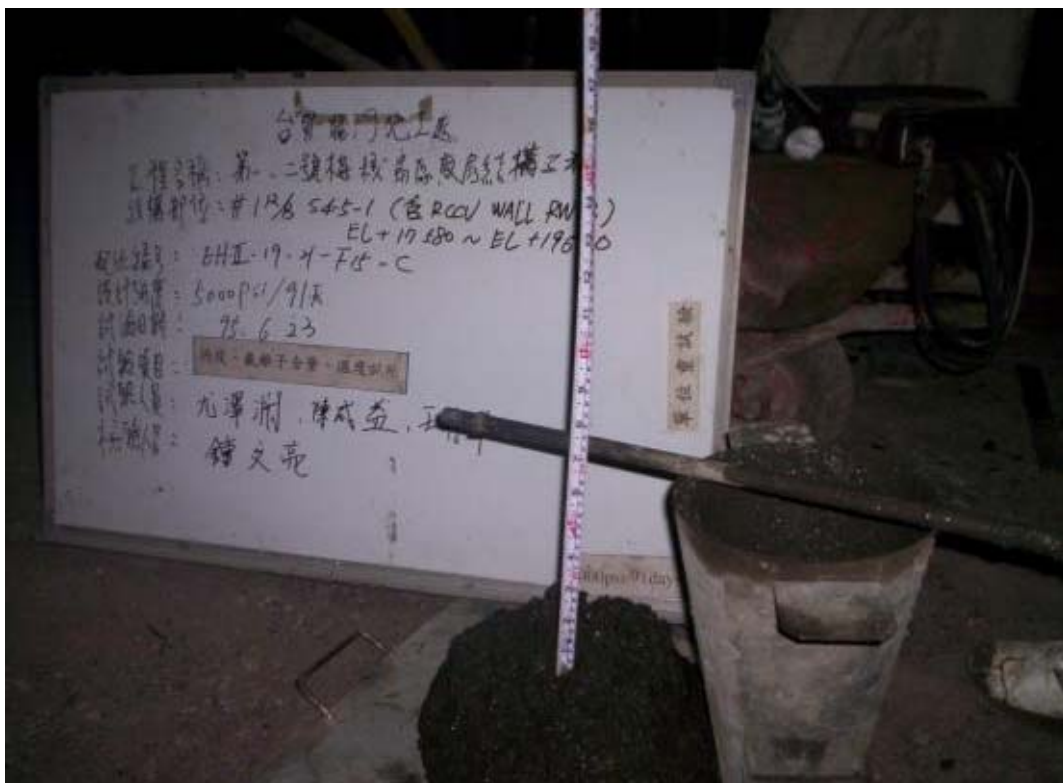
(一)依龍門施工處 LMP-QLD-018 混凝土製造品質管制作業程序書規定之試驗項目，經抽查部份澆置作業已確實依規定進行澆置前、中之材料取樣試驗，並試驗符合規定（如圖 10）。

圖 10：混凝土取樣試驗作業情形

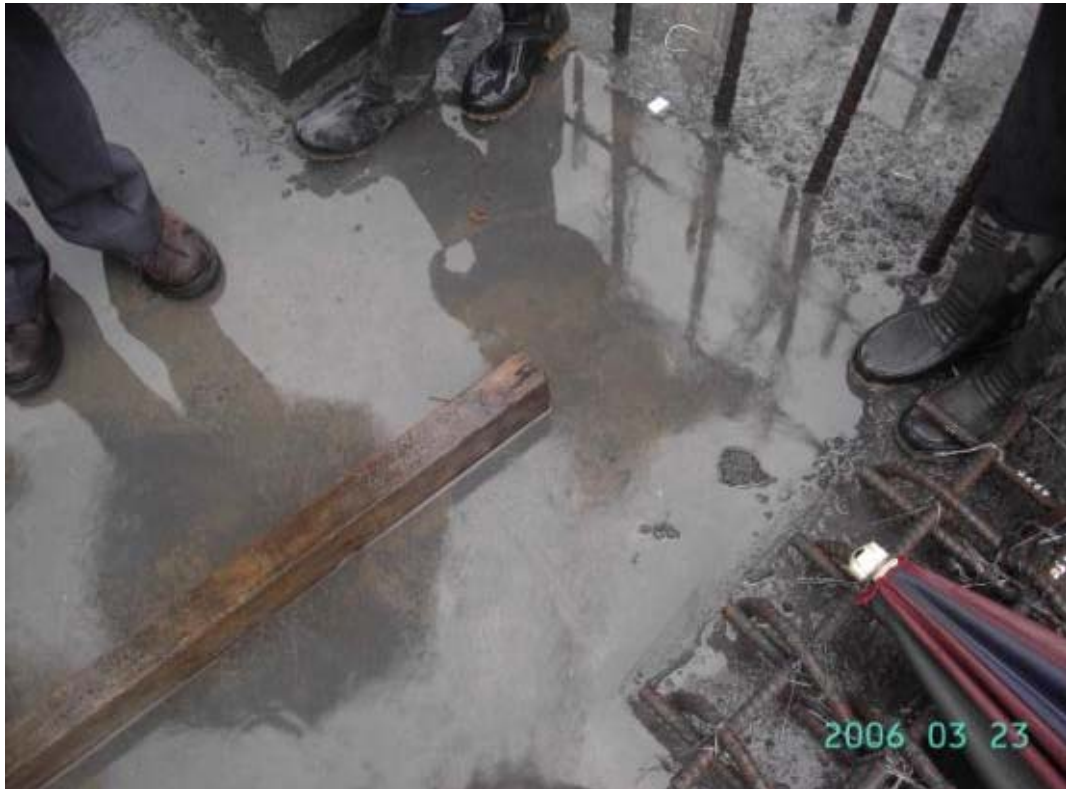
(一) 3 月 23 日赴一號機反應器廠房 EL+18100 樓版現場巡查，發現有一洩水孔被澆置之混凝土遮蓋住（如圖 11）。經施工處相關人員表示，為避免施工期間雜物或水泥漿等進入排水管內，影響日後商轉時洩水管路排水功能，因此採權宜作法，在澆置樓版混凝土時，僅保留少部分洩水孔，其餘暫時先將洩水孔封住，日後依圖面找出洩水孔位置再鑿開還原。此作法雖不致影響品質，但非正常施工程序，且未建立日後復原的作業程序，因此為確保施工之品管完整，本會已開立 LM-會核-95-07-0 視察備忘錄（如附件

圖 11：樓版洩水孔以混凝土封蓋情形（角材端點位置）

14)，請台電公司說明日後復原的作業程序。

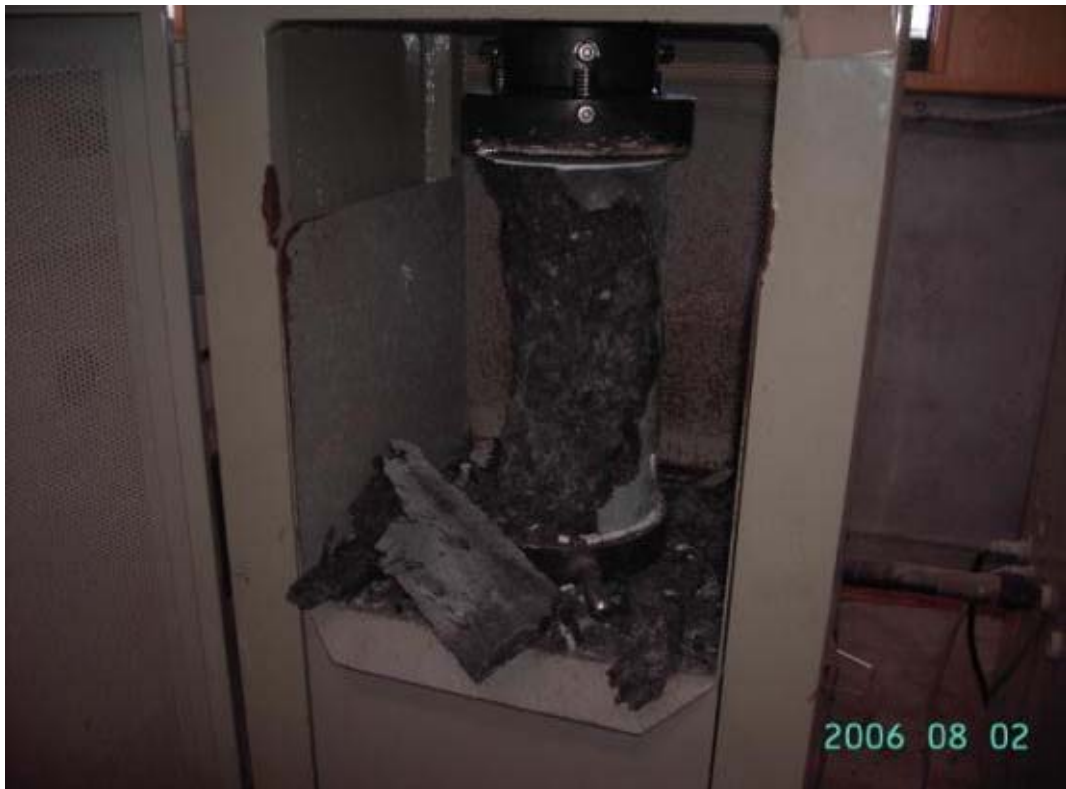
圖 12：混凝土試體抗壓試驗作業情形
