# 核四工地銲接管制視察報告

行政院原子能委員會核能管制處

中華民國九十六年一月四日

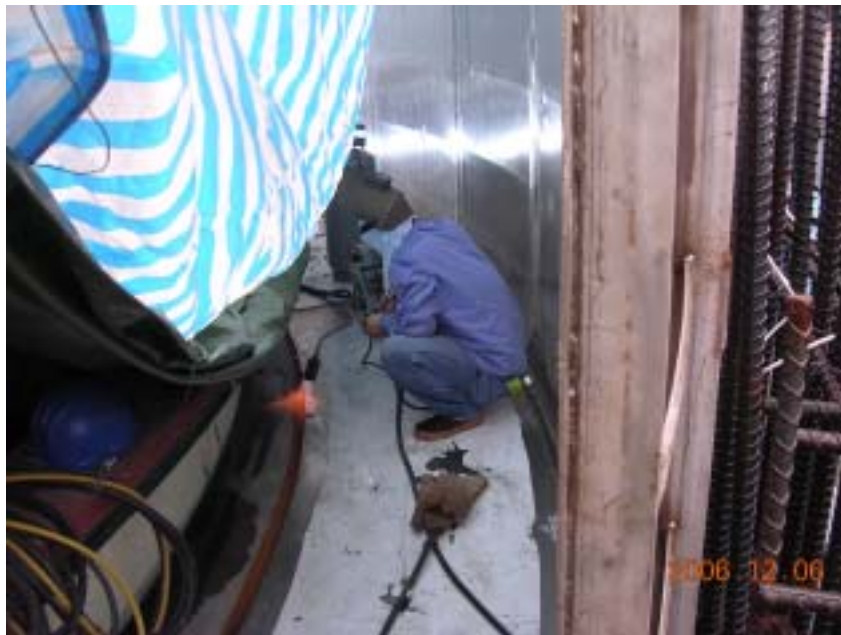
十一、12月6日於一號機反應器廠房 EL+23500 區域，發現鐸工於未作好防護措施之環境下，仍於雨中且鐸道附近及地面均有積水之情形下進行鐸接作業，易導致鐸道熔合不良、氣孔等品質受損之情形。
