99 年 8 月 7 日龍門電廠  
喪失 345 kV 廠外電源事件報告  
(版次 1)

行政院原子能委員會 核能管制處

中華民國 99 年 11 月

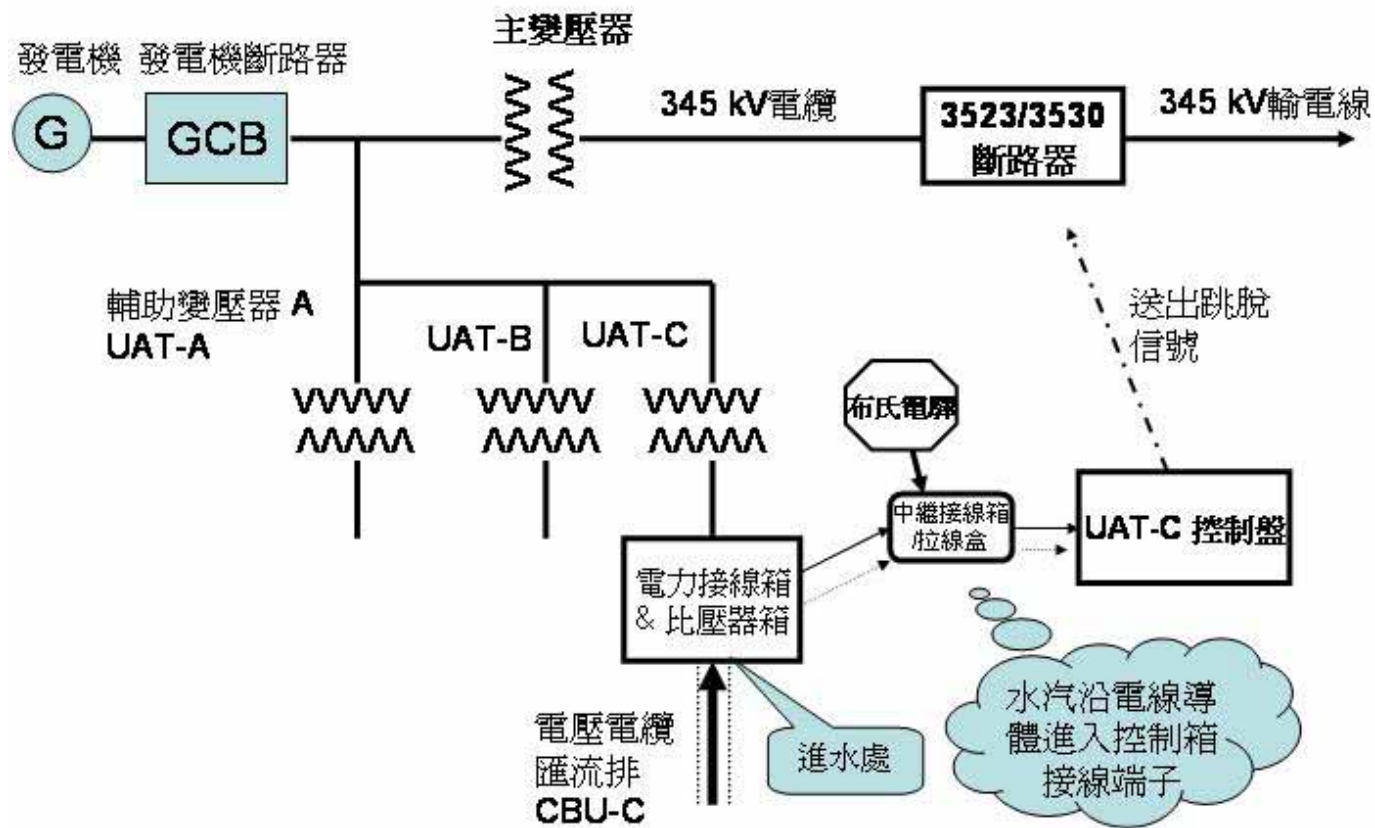
附圖一 0807 龍門電廠喪失 345 kV 外電事件相關電力設備及接線箱示意圖

比壓器(PT)箱，以及相關導線管與拉線盒等處，均有積水現象，且在 UAT-C 變壓器控制箱布氏電驛跳脫回路中 X4(37)及 X4(38)端子有閃絡現象。電廠並將變壓器控制箱之端子排 X4 全部換新及重新接線，更換布氏電驛中繼接線箱及清除相關設備之積水，並拉設臨時線取代布氏電驛訊號線，另以帆布暫時包紮電纜匯流排(CBU)，防止雨水進入變壓器電力接線箱。電廠人員經完成初步改善措施後，依照復電程序書執行復電作業，於 8 月 10 日晚上 7 點 50 分完成加壓工作並恢復 345 kV 廠外交流電源。本次事件相關的電力設備及接線箱示意如附圖 1。

1. 電纜匯流排(CBU) 在設計上係由輔助變壓器(UAT)頂部上方進入二次側電力接線箱互相連接，造成雨水有機會進入電力接線箱及低壓側比壓器(PT) 箱，由於PT 箱並未設置洩水孔，故會累積雨水產生積水的現象，並進入相關導線管之拉線盒。
2. 水滴並可能由拉線盒沿著導線進入變壓器控制箱之布氏電驛控制回路中之X4(37)及X4(38)端子，經事後清查，發現此處有短路現象，故判斷曾經因此而導致布氏電驛第二段跳脫回路導通，並出現布氏電驛第二段跳脫信號，造成UAT-C閉鎖電驛動作並跳脫開

1. UAT-C 控制盤(編號1R10-CB-5000C )之端子排X4 全部換新並重新接線確認無誤且絕緣良好。
2. UAT-C 布氏電驛第一段警報及第二段跳脫信號拉臨時線替代，暫時旁通(bypass)中繼接線箱-即排除中繼接線箱積水及水滴之影響。
3. UAT-C 導線管積水清除並更換布氏電驛中繼開關箱。
4. UAT A/B/C 電力接線箱及比壓器(PT) 箱均增設排水孔。
5. UAT A/B/C 電纜匯流排(CBU) 以帆布包紮防雨水進入變壓器接線箱。
6. 清潔UAT A/B/C 二次側電力電纜輸出連接包紮封套。

3. UAT-C 布氏電驛第一段及第二段臨時信號線拆除，並全面更換為永久信號線。
4. 中繼接線箱改為拉線箱並取消接線端子座，控制線改採直接進入控制箱。
