# 龍門核能電廠第 43 次定期視察報告

行政院原子能委員會核能管制處

中華民國 100 年 7 月 28 日

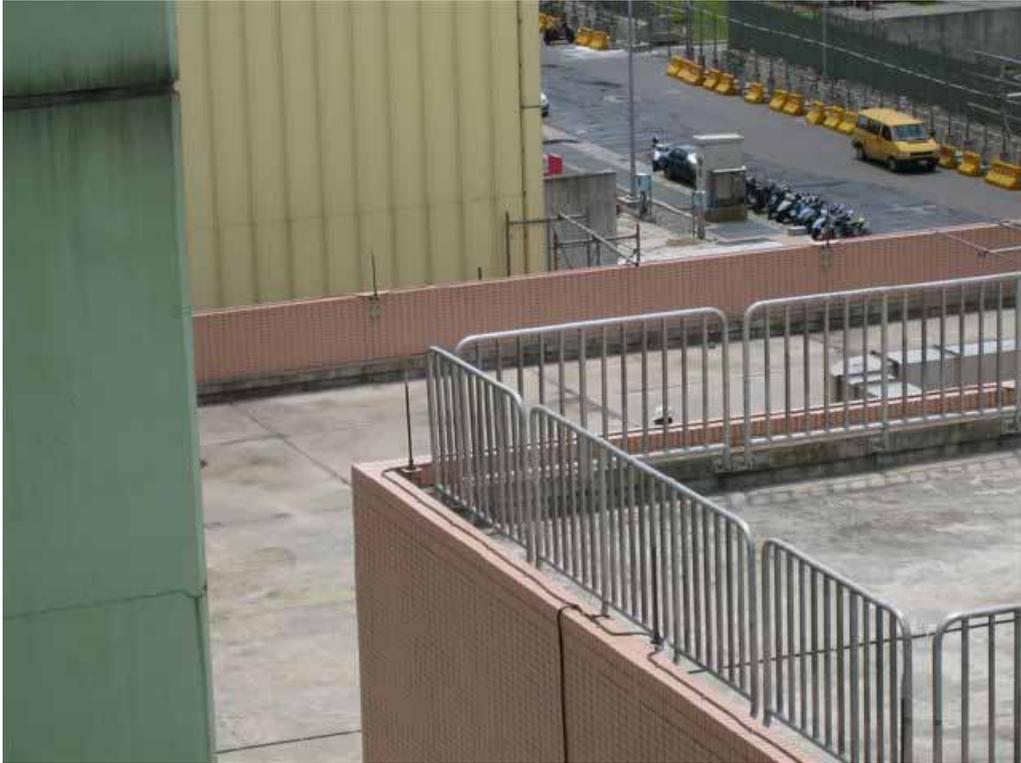
1. 龍門核電廠各廠房避雷針施作略有差異，分別有將避雷針裝置於欄杆上方或裝置於欄杆下方或設備 (如緊急柴油發電機抽風設備) 下方等方式施作，應確認與 NFPA 780 之符合性 (參照片 3、4 及 5)。

照片 3 避雷針安裝於鐵欄干下方之一例

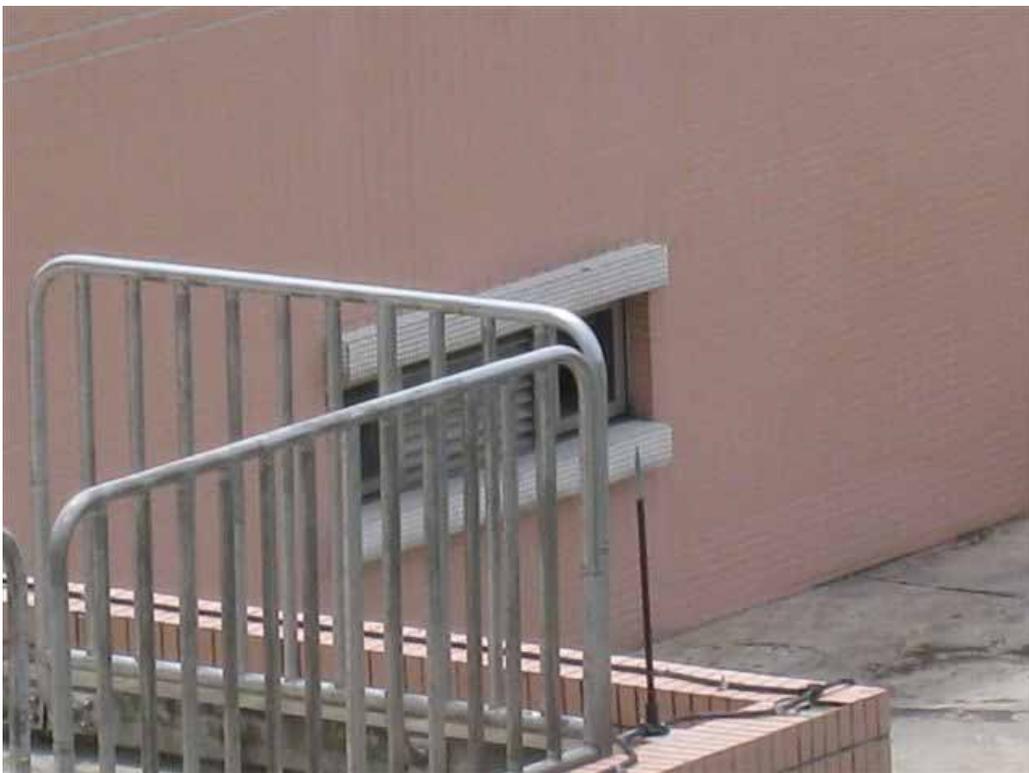
照片 4 避雷針安裝於鐵欄干下方之另例

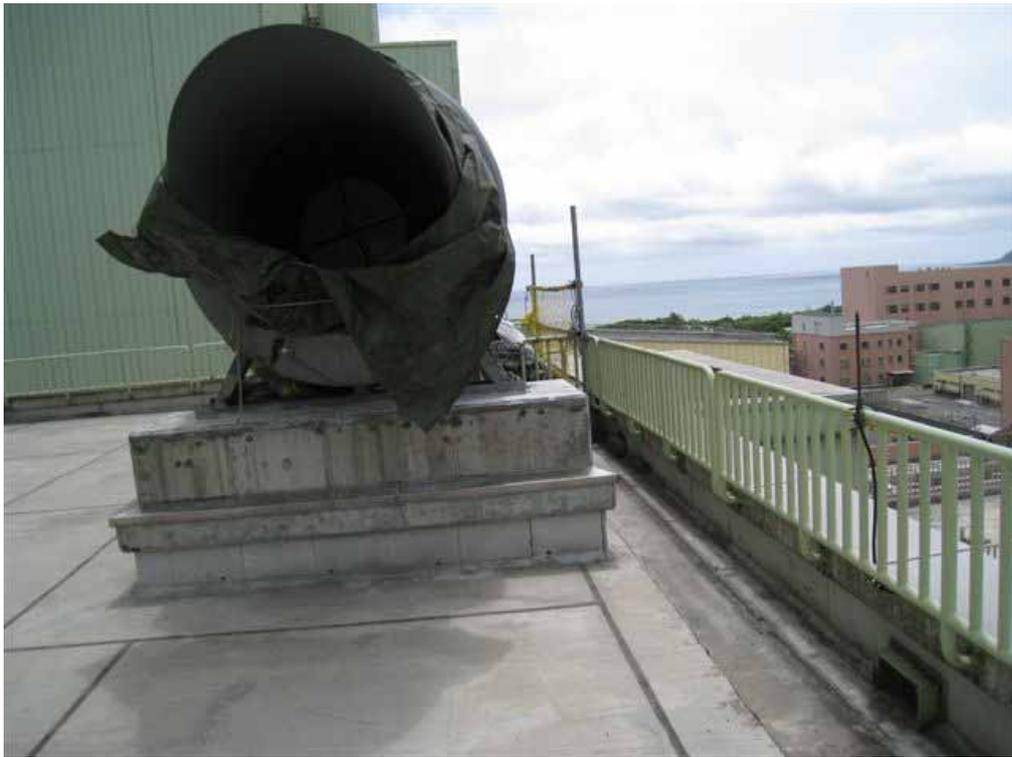
照片 5 避雷針安裝於設備下方

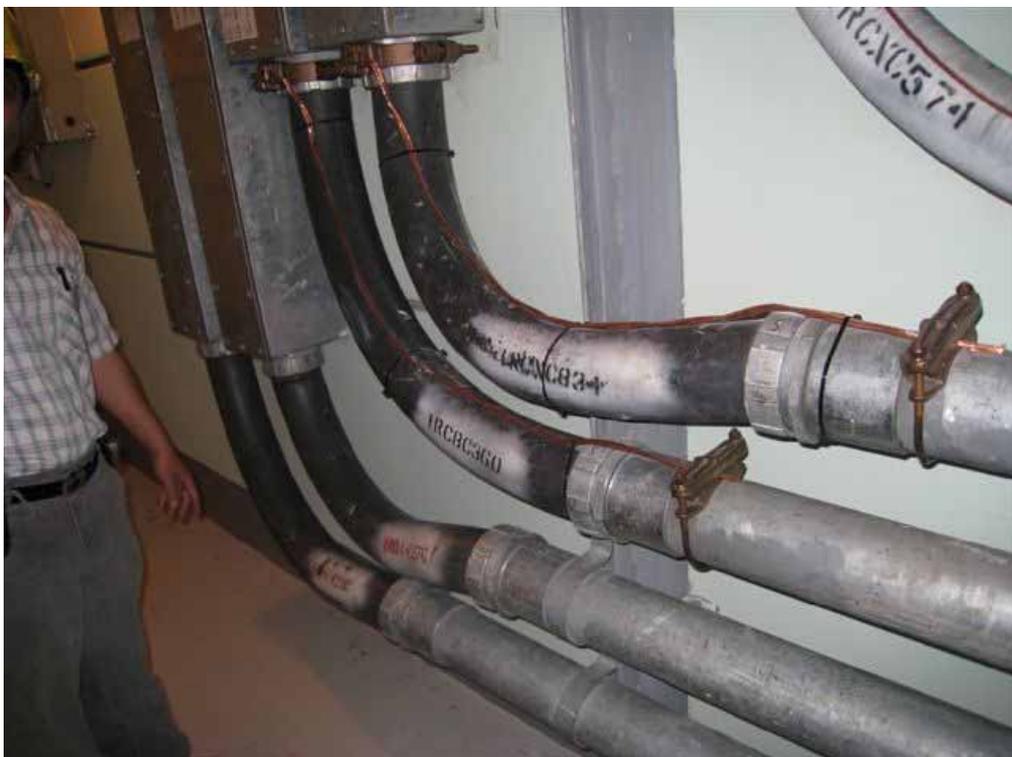
1. 各廠房仍有大量金屬軟管之接地線未施作，除儀用金屬軟管未施作部分，施工處已開立 CIR 澄清是否須安裝接地線外，仍有許多電力用金屬軟管之接地線及金屬導線管至電纜架間之接地線等均未安裝。龍門核電廠已進入各階段之測試，為確保人員安全及設備之電氣連續性，台電公司應儘速改善（參照片 6 及 7）。
2. 現場巡視時，發現部分管路因未完整考量接地線之施作，未預先於接地線兩端之金屬導線管裝置螺栓接頭，而事後再補裝

照片 6 金屬軟管未安裝接地線之一例

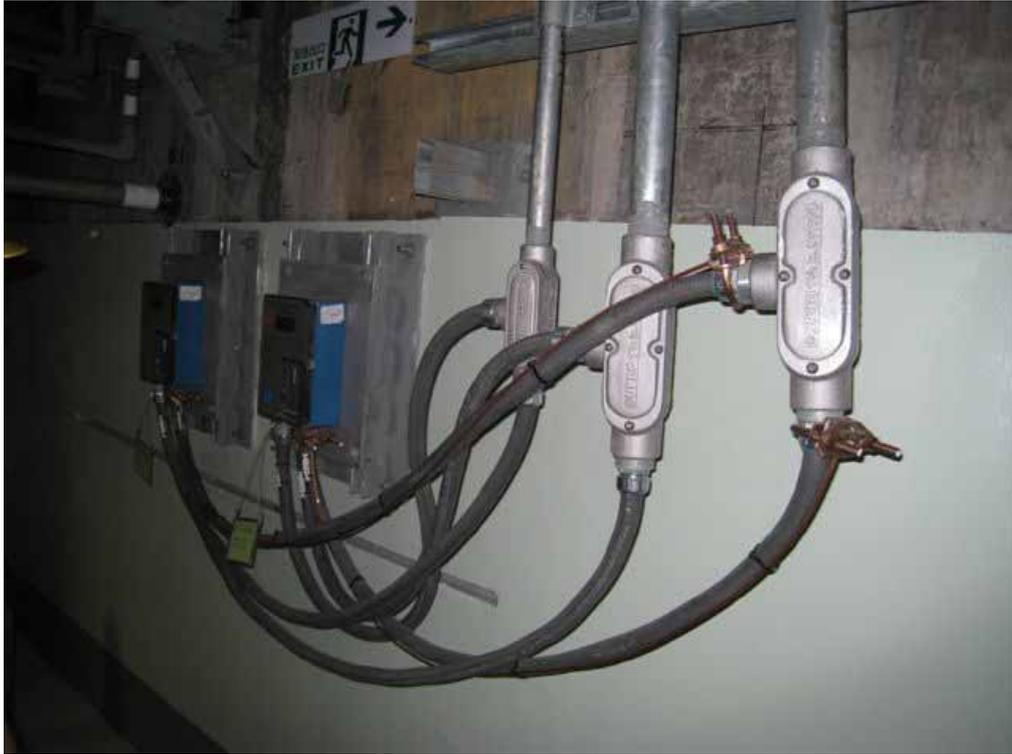
照片 7 金屬軟管未安裝接地線之另例

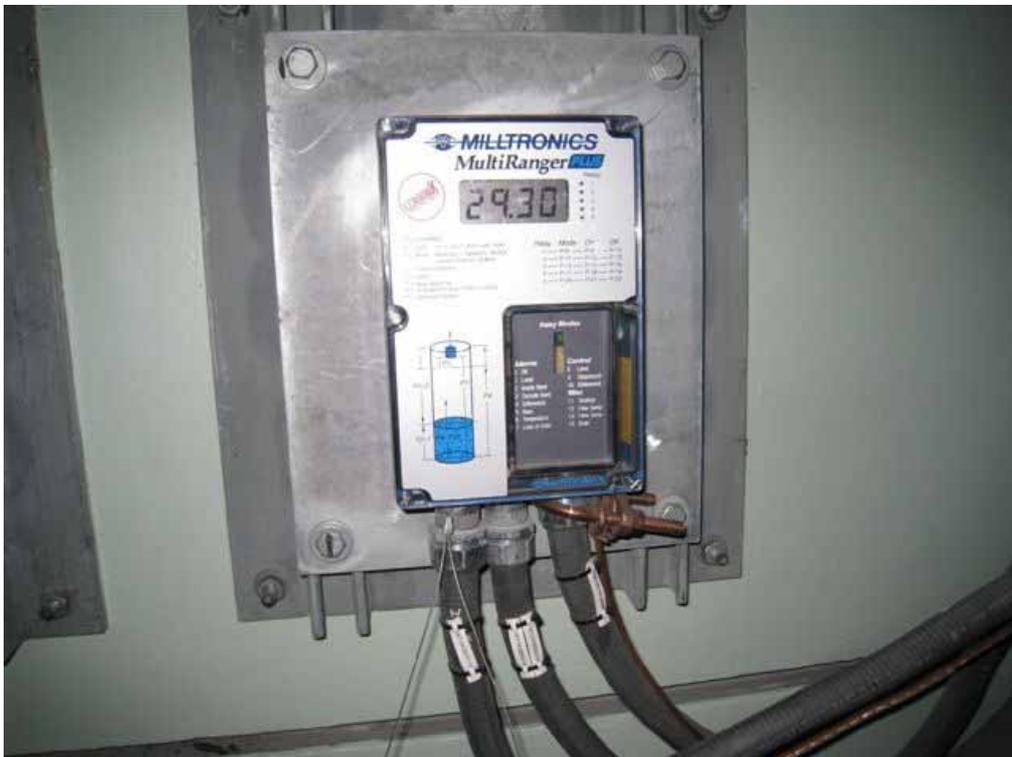
Clamp 方式，以提供裸銅線安裝，但因部分管路配置太密，導致現場空間不足無法安裝 Clamp 之現象，顯示台電公司設計單位及施工單位橫向連繫未落實與工序紊亂等缺失，台電公司應儘速改善（參照片 8）。

照片 8 金屬軟管配置太密無法安裝 Clamp

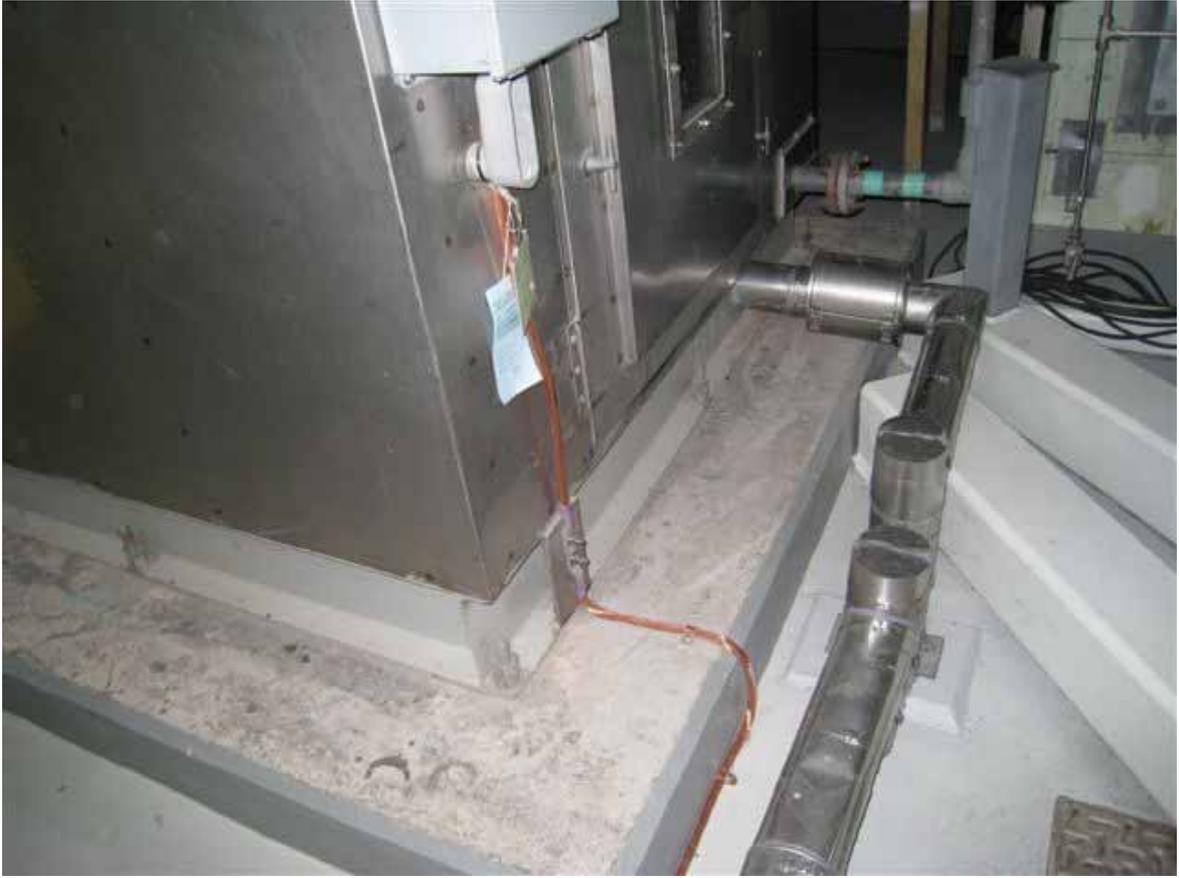
3. 一號機反應器廠房 RCIC 設備室發現空調箱之接地線係連接至電纜架上之接地線，且僅單點方式接地，一般大面積設備均採對角方式接地，台電公司應確認與設計規範（31113-0R41-3010：Plant Grounding System Nuclear Island System Design Discription）之符合性（參照片 9）。
4. 現場巡視時，發現有不少接地線脫落（如 RB 廠房安全級 A4 電氣設備室）、安裝不佳（如 RB 廠房 RIP ASD 設備室）或走道上橫跨地線等情形，台電公司應於纜線檢整完成後，展開全面性清查，以確保接地線安裝之完整性。

照片 9 空調箱接地線單點接地
