NRD-LM-101-03

龍門電廠核能安全防護總體檢  
檢討及現場查證報告

行政院原子能委員會 核能管制處

中華民國 101 年 04 月

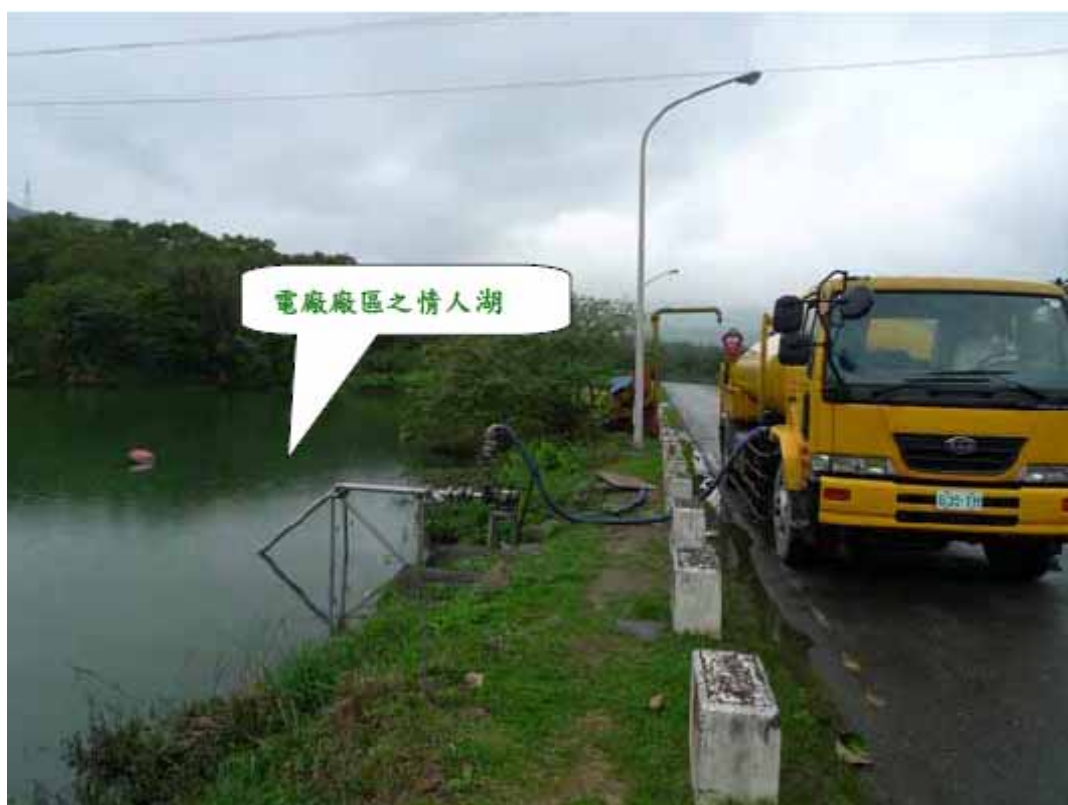
圖二 機組斷然處置消防水車自廠區情人湖取水注入反應爐

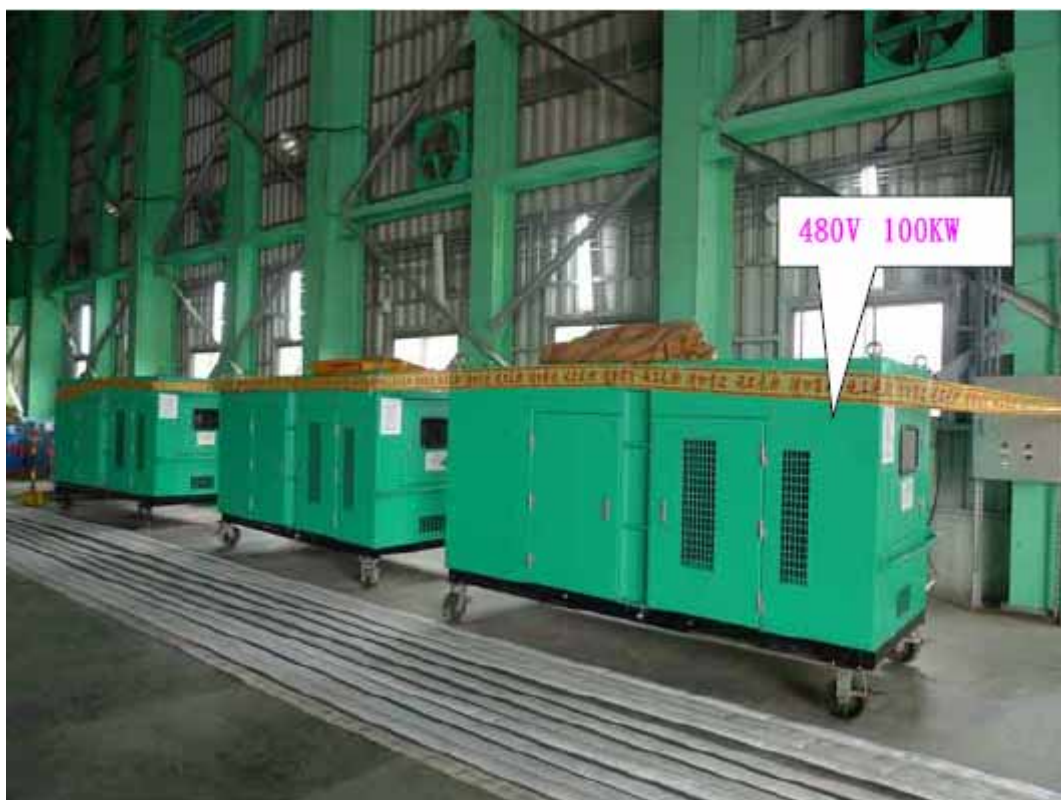
圖三 龍門電廠已購置放於消防隊部之移動式發電機

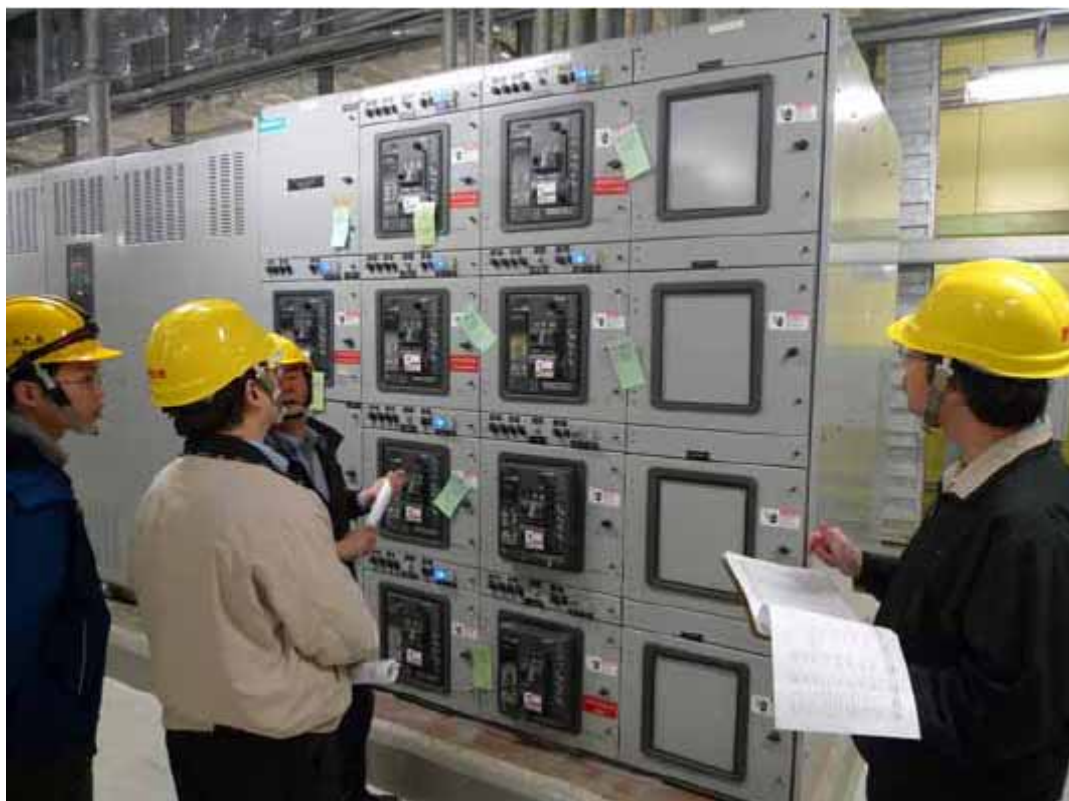
圖四 因應事故以移動式 480V 發電機接入電源之開關箱

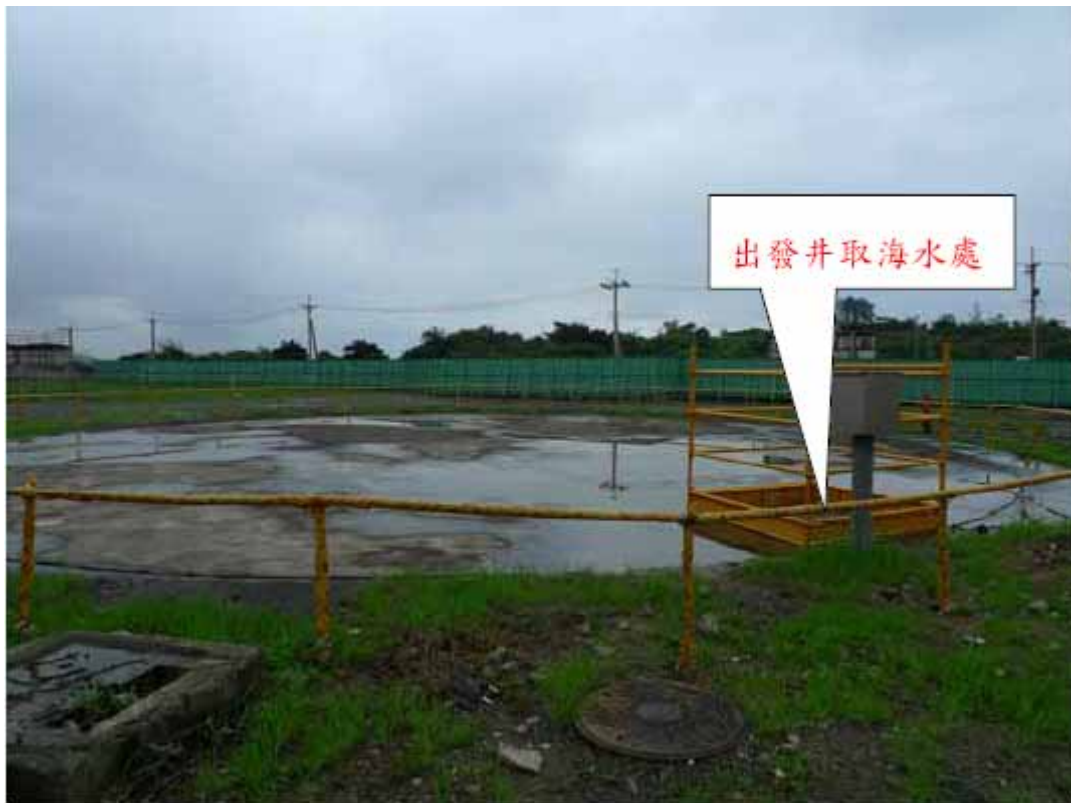
圖五 斷然處置措施引海水注入反應器之取水處（出發井）

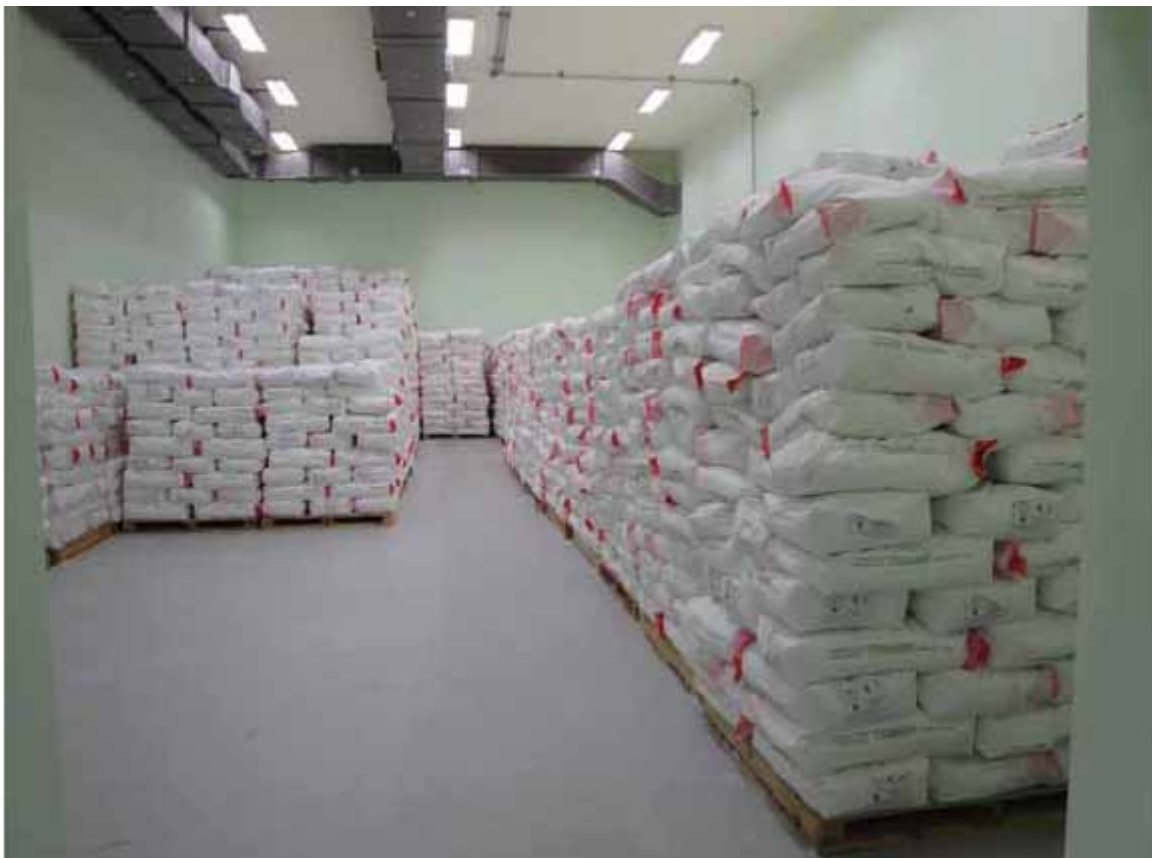
圖六 已購置放於低階廢料倉庫避免燃料重新臨界用之硼酸
