# 龍門核能電廠第 47 次定期視察報告

行政院原子能委員會核能管制處

中華民國 101 年 8 月 7 日

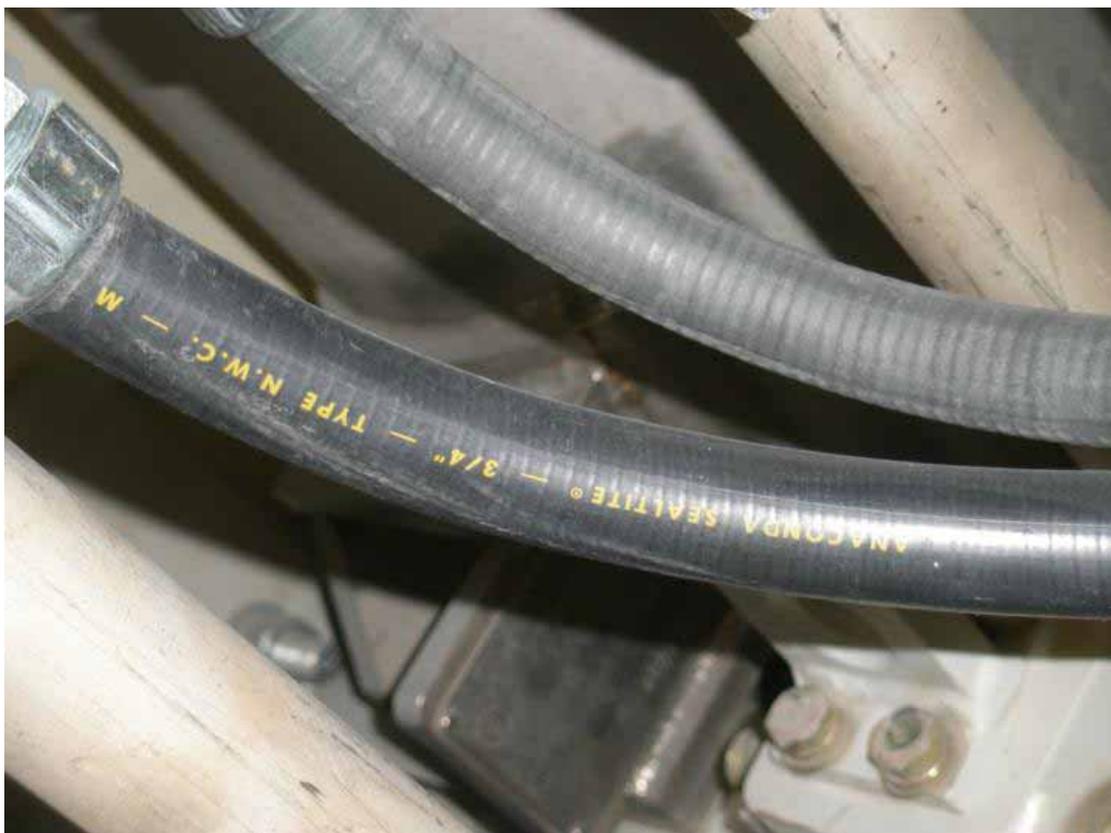
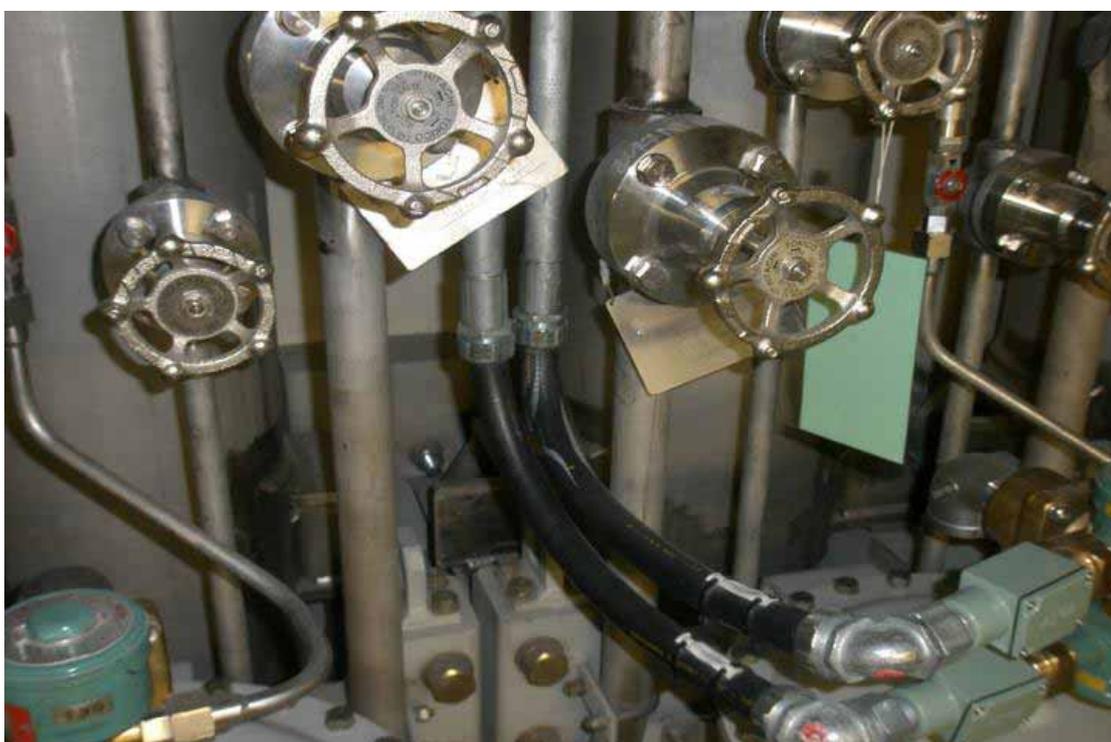
照片 5：HCU 設備可撓性金屬導線管安裝情形（1）

照片 6：HCU 設備可撓性金屬導線管安裝情形（2）

(三) HCU 設備室依 CARMS (Cable and Raceway Management System) 系統規定應裝設具防水兼輻射 NWC 型式可撓性金屬導線管，然現場發現有安裝僅防水(ZHUA)型可撓性金屬導線管(如 1C12-HCU-0022、1C12-HCU-003 等)，不符合品保要求；且抽查一號機 HCU 設備室(Room 117、126)安裝檢驗表，亦無已安裝之 ZHUA 型可撓性金屬導線管之相關安裝檢驗紀錄；另台電公司除無法提供 HCU 設備室內有關 ZHUA 型可撓性金屬導線管之安裝檢驗紀錄外，也無開立 NCR 等管控措施，均不符核四工程品質保證方案第 10 章(檢驗)之要求。

- (一) HCU 設備室(Room 117、126)目前安裝之具抗輻射 NWC 型式可撓性金屬導線管，現場發現疑似有導線管彎曲半徑不足，造成該導線管有相當高比例之外被覆剝離現象；另於反應器爐心餘熱移除系統(Residual Heat Removal System, RHR) A 泵室發現有疑似施工不當或人為破壞，而造成導線管接頭處有斷裂或脫落之情形，請全面清查並改善。
- (二) 抽查一號機反應器廠房海水泵室(RBSW)電氣導線管安裝檢驗表，針對具外被覆可撓性金屬導線管檢驗項目內容並未登錄安裝型式，無法追溯現場安裝型式之正確性；另抽查核島區 HCU 設備室有關具外被覆可撓性金屬導線管之安裝檢驗表，該表雖對防水型或抗輻射型有明列並對應至合約項目之編號，惟此仍無法有效提供現場檢驗人員正確之安裝型式，請檢討改善。
- (三) 抽查一號機反應器廠房海水泵室(RBSW)之 RBSW C 泵設備室及儀用感測器等安全相關設備所使用具外被覆可撓性金屬導線管安裝情形，發現具外被覆可撓性金屬導線管安裝之接地線有螺旋盤繞現象，與管槽安裝規範書(ECP002-C)第 5.3.4.2.4 節之可撓性導線管安裝說明內容不符，請改善。

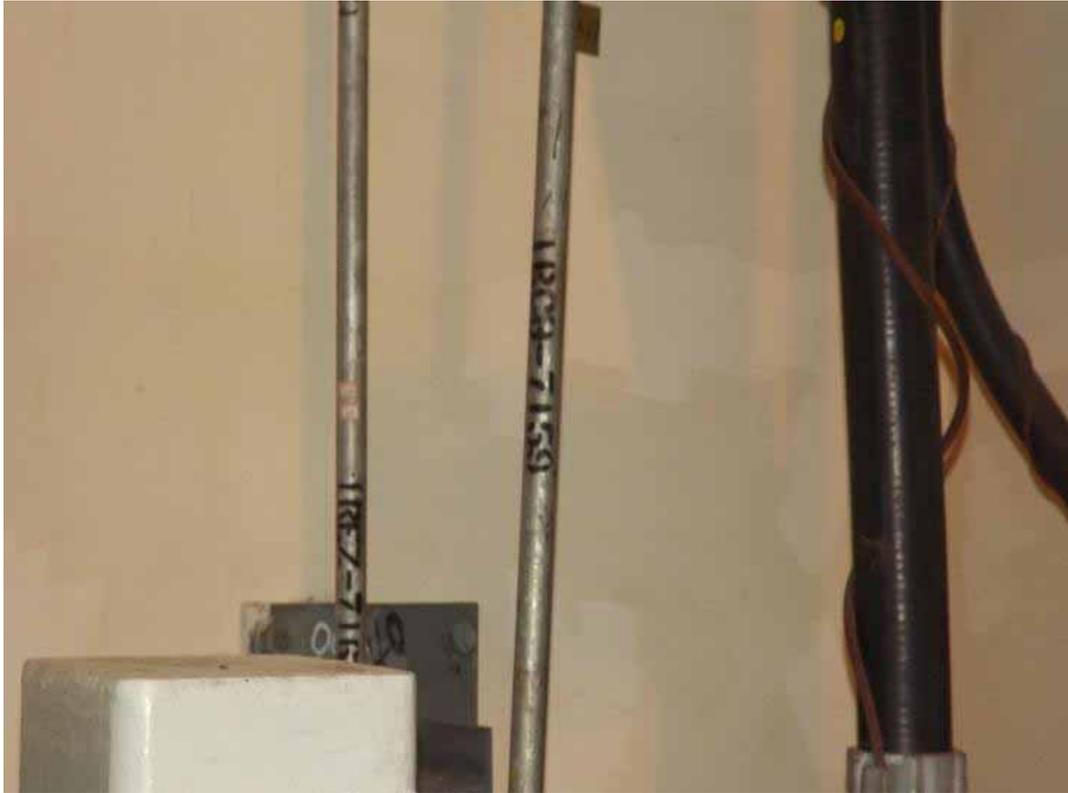
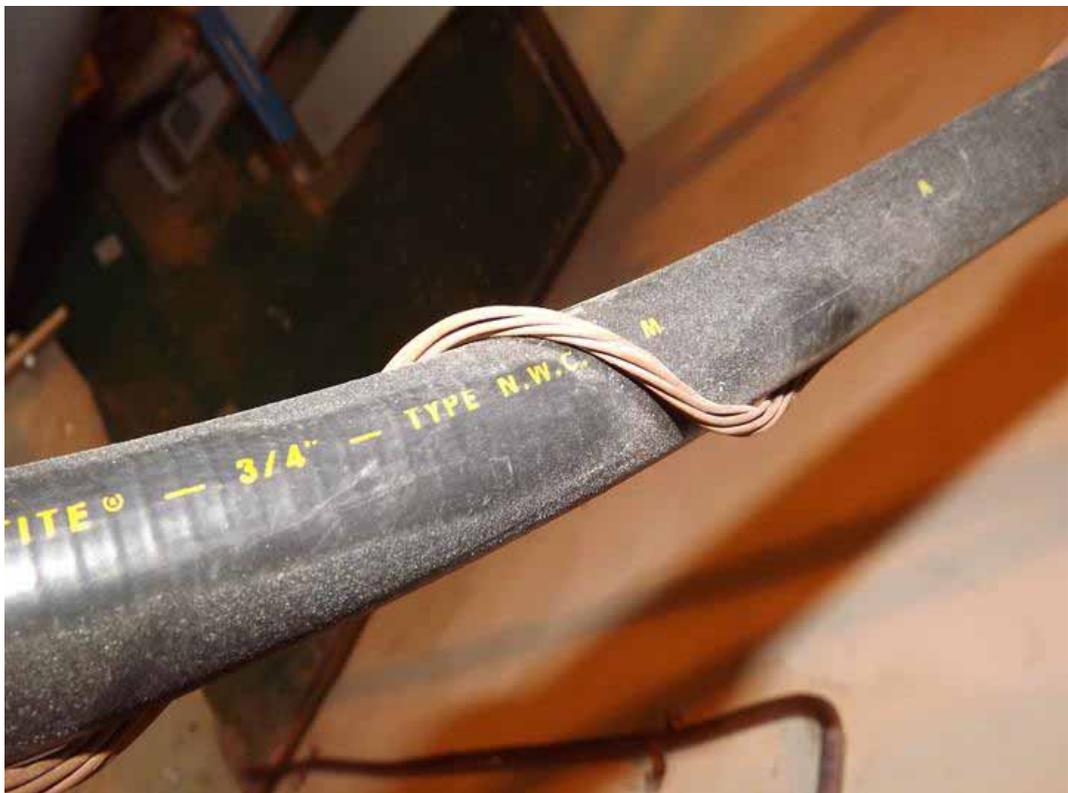
3. 另一號機汽機廠房之高壓汽機附近連接壓力傳送器 1C71-PT-0301B 等安全相關儀用電纜導線管(1RE2W303)，使用 ZHUA 型可撓性金屬導線管之安裝檢驗部分，台電公司表示該區域導線管尚未驗收，故無法提供相關安裝檢驗表。訪談台電公司相關作業人員表示對於汽機廠房輻射區域之劃分並不清楚，目前仍待設計單位澄清中。此處亦表示與核島區安裝工程共同缺失，未於安裝前確認並釐清輻射區域之範圍。但非核島使用之器材係由台電公司自行採購，並非由承包商連工待料方式施作（核島區可撓式金屬導線管安裝，則採此模式），即表示非核島區於採購時，理應得知位於輻射區之安裝位置及數量，而非此時表示輻射區域待澄清，否則採購具抗輻射之器材，卻不知裝置位置之情形。
4. 抽查一號機反應器廠房海水泵室(RBSW)之 RBSW C 泵設備室及儀用感測器等安全相關設備所使用可撓性金屬導線管安裝情形，發現現場可撓性金屬導線管安裝之接地線有螺旋盤繞現象（參照片 7 及 8），與管槽安裝規範書(ECP002-C)之 5.3.4.2.4 可撓性導線管之安裝說明內容不符，台電公司應改善。

照片 7：RBSW 設備可撓性金屬導線管接地線螺旋盤繞現象 (1)

照片 8：RBSW 設備可撓性金屬導線管接地線螺旋盤繞現象 (2)
