龍門核能電廠第63次定期視察報告 (修訂版)

行政院原子能委員會 核能管制處 中華民國 106 年 10 月 23 日

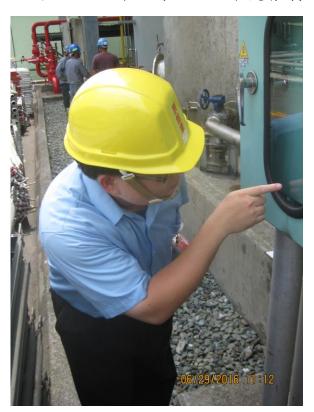
照片 2: 沉水泵控制盤查證

- (二)現場抽查 1P31 系統沉水泵控制盤,發現 1P31-NPPL-5046/5044A 盤 ALM 燈亮,1P31-NPPL-5045 沉水泵水位計(1P31-LS-5003)校正標籤模糊,電廠人員並已重設 1P31-NPPL-5046/5044A 盤警報設定點,恢復正常,以及重貼水位計(1P31-LS-5003)校正標籤。惟沉水泵控制盤 ALM 燈亮,非屬個案,台電公司應再行全面清查檢視及檢討改善;另應一併檢討戶外儀器校正標籤管控措施,以利辨識。
- (三)查1號機廠區廠房外圍編號 Y42 (DUCTBANK) 電纜涵管、Y44 (HIGH VOLTAGE TRENCHES) 高壓電纜管溝、Y45(YARD PIPE TRENCH) 共同管溝、Y86 (SITE SECURITY)保安電纜涵管人孔等系統之抽水設備,發現該等設備尚未移交龍門電廠進行維護管控,為確保防颱/防汛檢查成效,台電公司應一併通盤檢討改善。
- (四)龍門電廠 1 號機封存期間係引用營運程序書編號 187「防颱期間作業」及 187.01「防汛作業」程序書,執行各項防颱及防汛應變措施;經查電廠已建置颱風管理系統,將歷年颱風期間相關情況說明、防颱小組會議紀錄、颱風留守名冊,颱風檢查表登載於該系統中,亦依據程序書規定於每年 5 月執行防颱作業檢查。本次定期視察並未發現防颱機制方面缺失,惟未見歷年颱風期間各廠房外圍門扇巡視紀錄(程序書表 187-1),台電公司應檢討改善。
- (五)查龍門電廠雖已依據程序書編號 186.01「龍門電廠災害防救要點」 建置災害防救整備項目(186.01 附件 1),但並未依程序書規定將 災害防救整備項目檢查表送龍門電廠工安組管理。另抽查龍門電 廠機械組及電氣組救災器材維護情形,發現各組所採用的救災器 材管理方式及紀錄表並不一致,且檢查項目亦不完整,無法有效 確認所有項目已定期清點並完成維護,台電公司應檢討改善。
- (六)查龍門電廠程序書編號 187.02「廠區周圍順向坡、土石流、雨量之監視、預警、防災、減災」內容及實施情形,發現此份程序書
