龍門計畫第 64 次定期視察報告
(修訂版)

行政院原子能委員會 核能管制處

中華民國 106 年 10 月

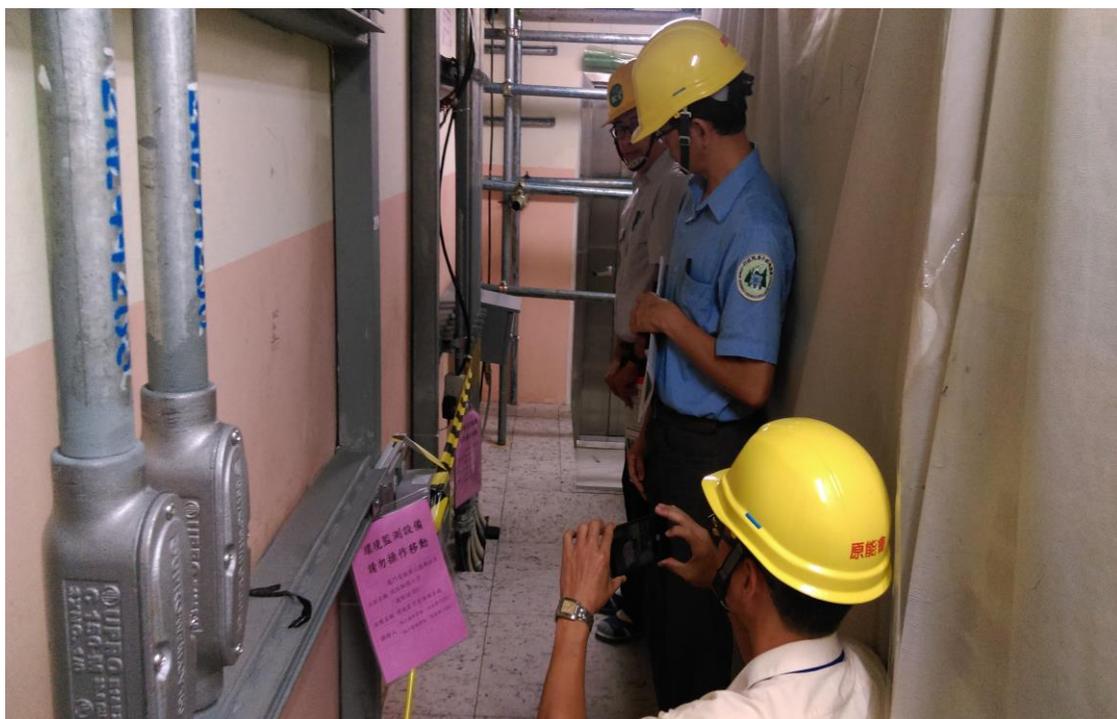
照片 3：2 號機廠房/設備環境條件監控現場作業查證
