龍門電廠 1 號機初次燃料裝填前  
與美國核管會聯合準備作業視察  
先期視察報告

行政院原子能委員會 核能管制處

日期：100 年 07 月 18 日

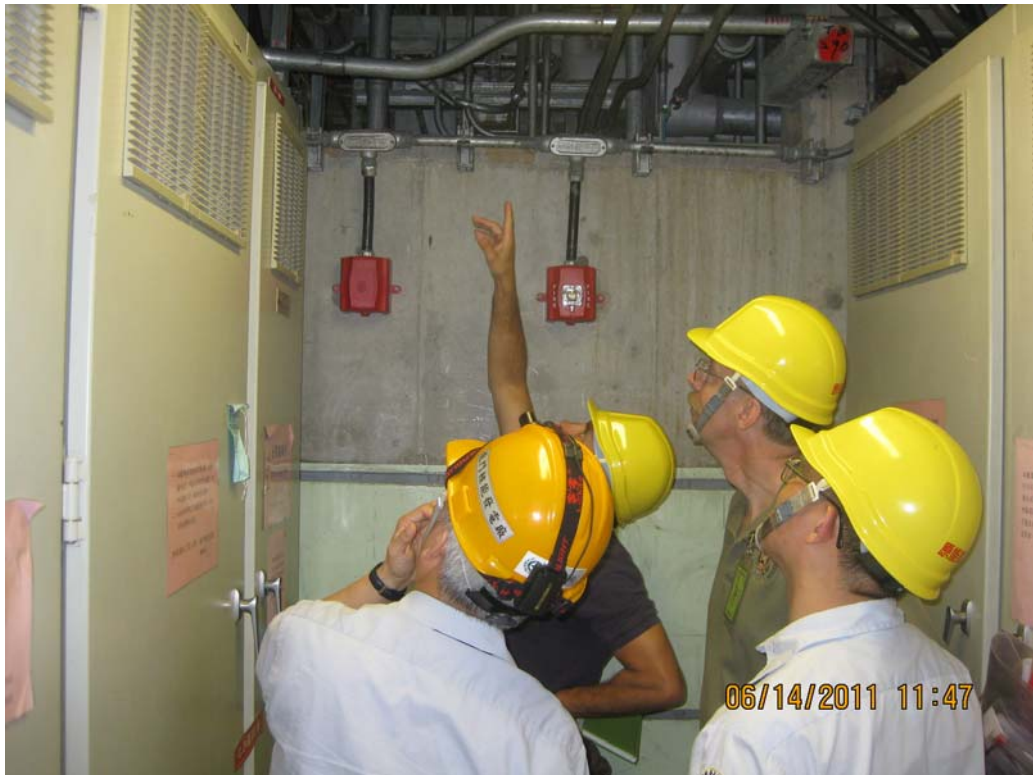
在 RB EL. 4800 檢查 RMU 室與安全電氣室間電氣實體隔離情形

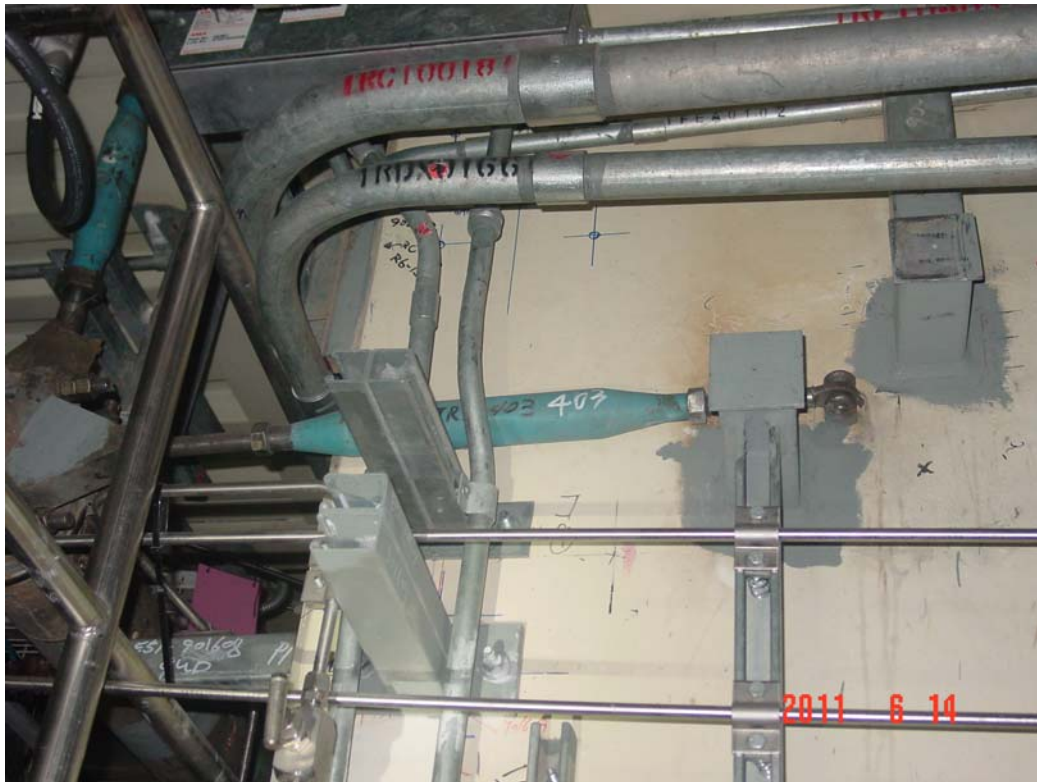
RCIC 管路支架 Strut 1E51-STRT-0403 與牆壁間隙疑似不足

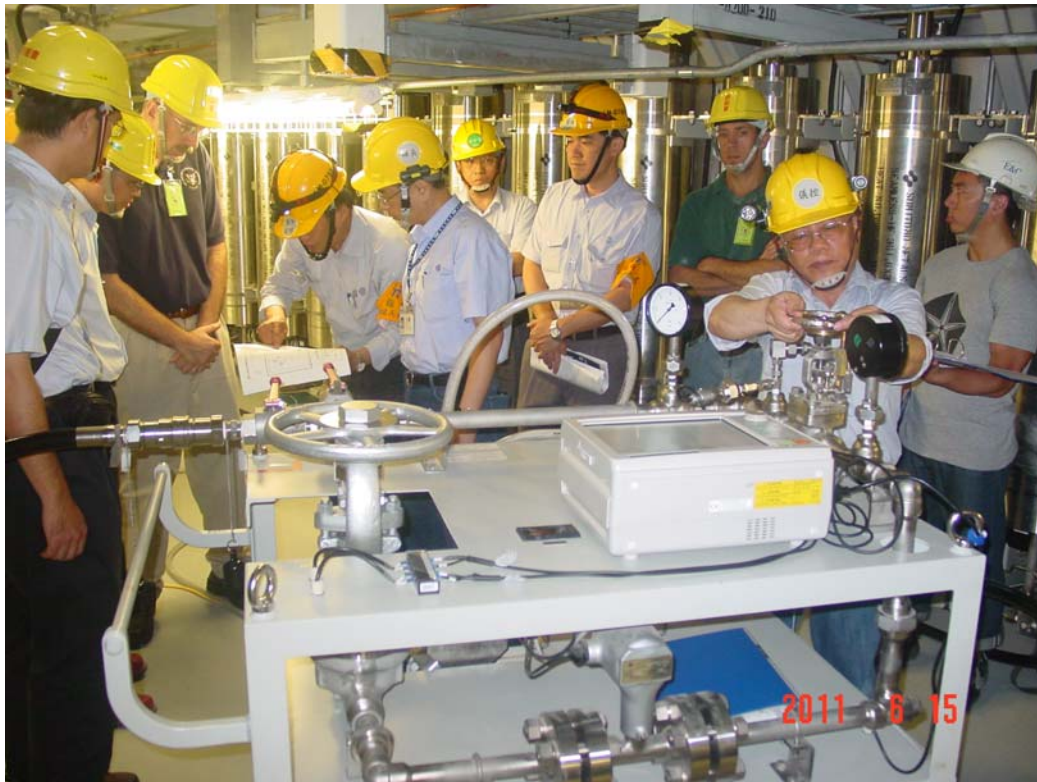
1. 於 1 號機執行控制棒（編號 18-43）摩擦測試時，操作人員發生人為疏失，同時關閉測試車 HCU 連接閥 V-104 及洩水閥

V-105，導致壓力突增而造成壓力監測指示表脫離，以致測試中斷，顯示程序書撰寫及測試前訓練並未確實考量可能發生設備損壞的步驟，台電公司應檢討並修訂程序書。

本會視察員與 NRC 專家對照程序書視察控制棒摩擦測試進行

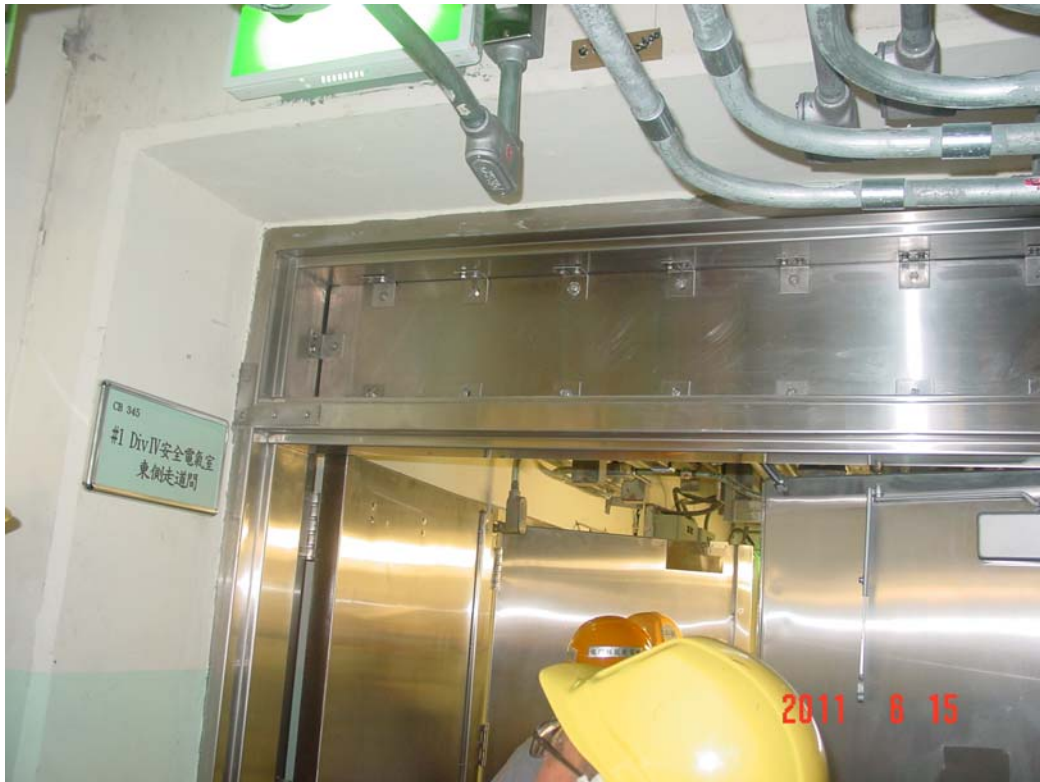
1. CB 311 DIV I 電氣室東側走道間、CB 345 DIV IV 安全電氣室東側走道間及 CB 321 北側走道間，以未經耐火測試之不鏽鋼板當作 3 小時防火屏障，其設置不符合要求，且所安裝之防火門其整體型式亦不符合當初做耐火測試之防火門及組件。
2. RBCW 走道間，其耐火 3 小時防火門標籤為貼紙型式，非屬 UL 提供及認證之合格標籤。
3. CB EL. 2900 走道防火屏障經電纜及電氣設備穿越之空隙未以防火填封材密封區隔，不符合要求。
4. 耐震 I 級消防泵本體上有外接之電氣設備插頭。

CB 311 電氣室走道間以不鏽鋼板當 3 小時防火屏障，不符要求

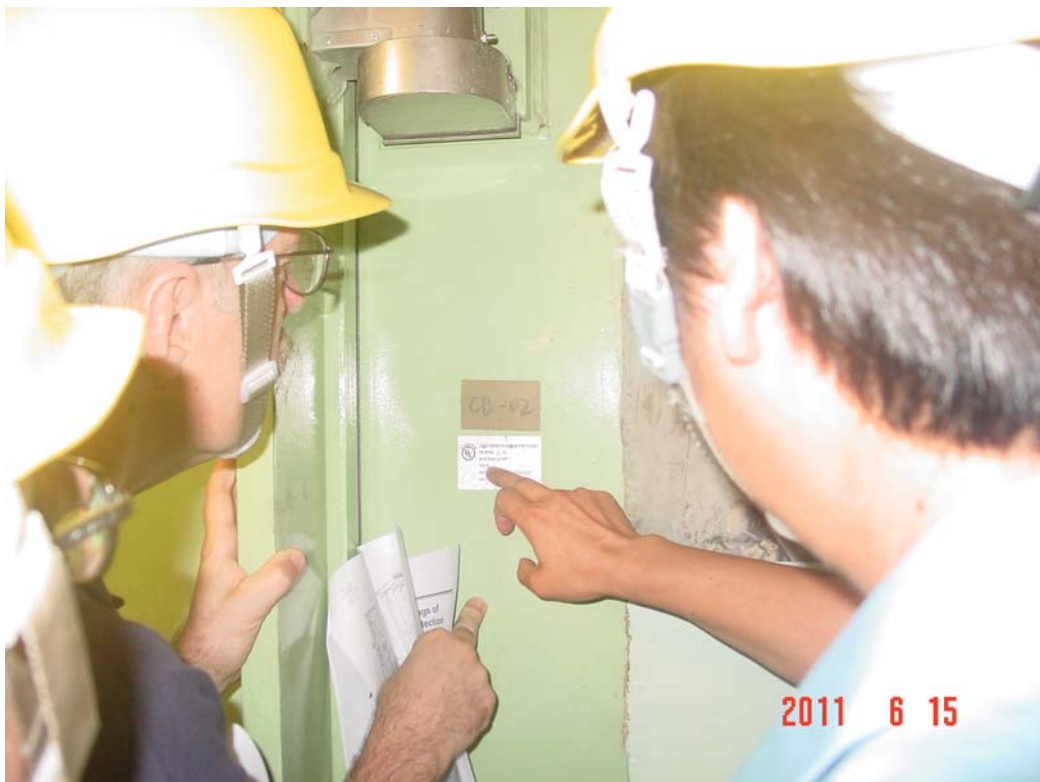
耐火 3 小時防火門標籤為貼紙型式，非 UL 提供及認證之合格標籤

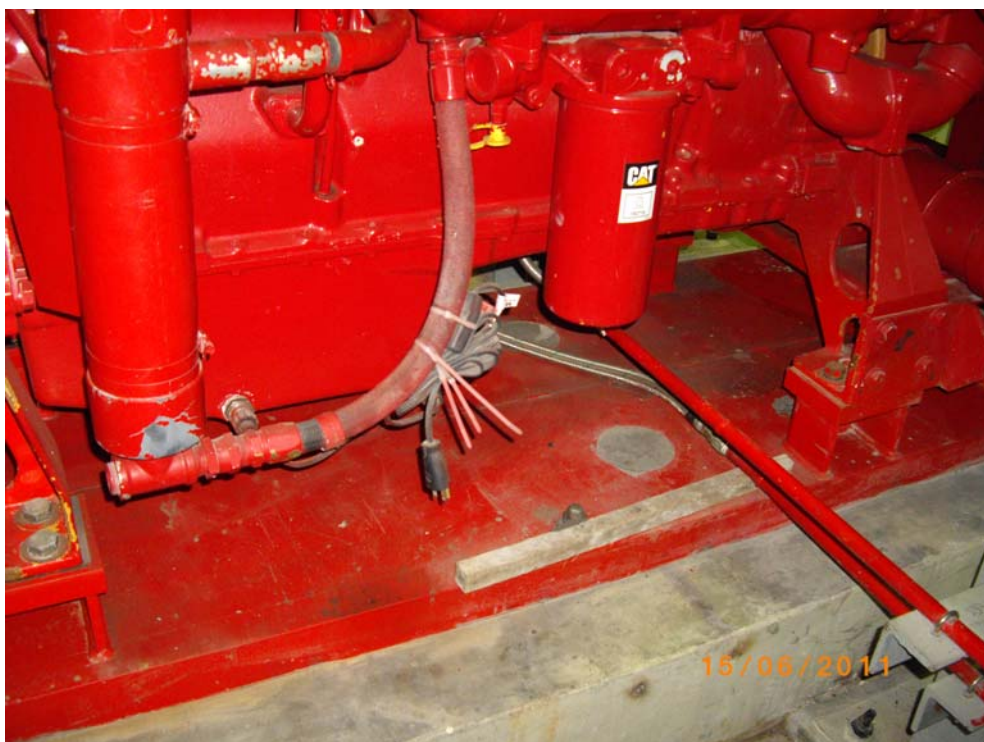
耐震 I 級消防泵上有外接之電氣設備插頭
