核一廠二號機第 26 次大修
(EOC-26) 視察報告

行政院原子能委員會
中華民國 103 年 8 月

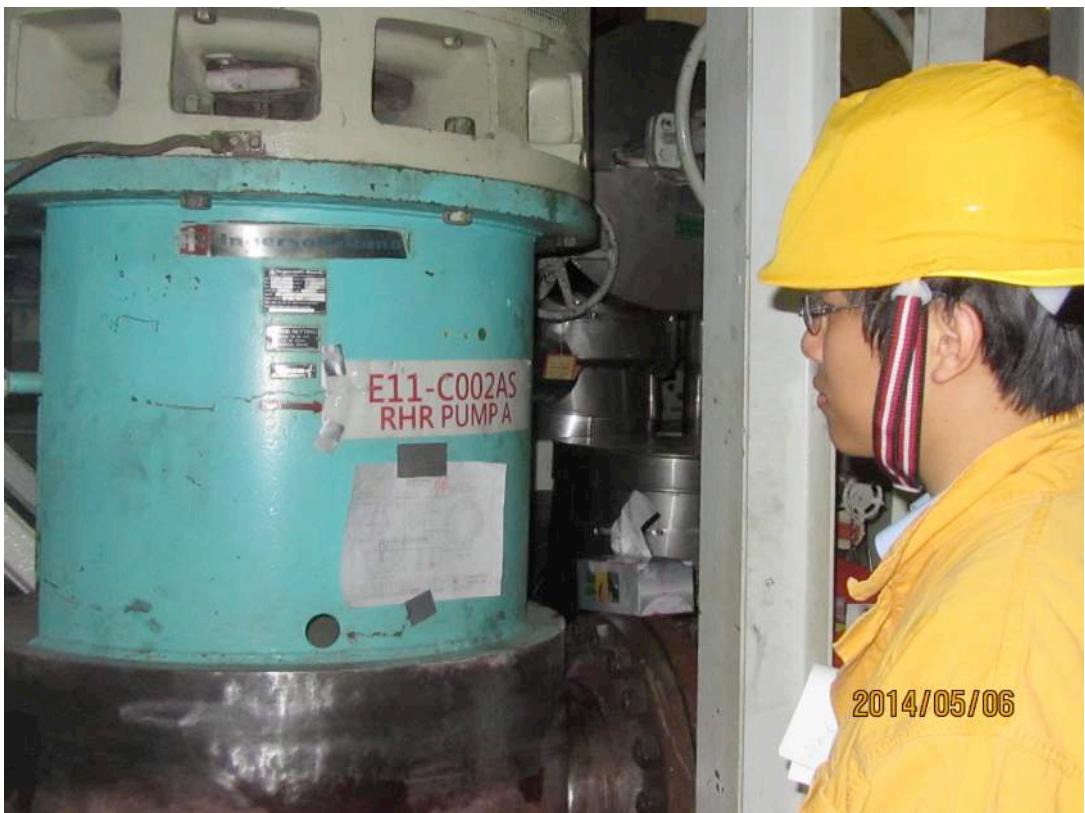
照片 2 視察 RHR 泵殼執行 ISI 之液滲檢測作業

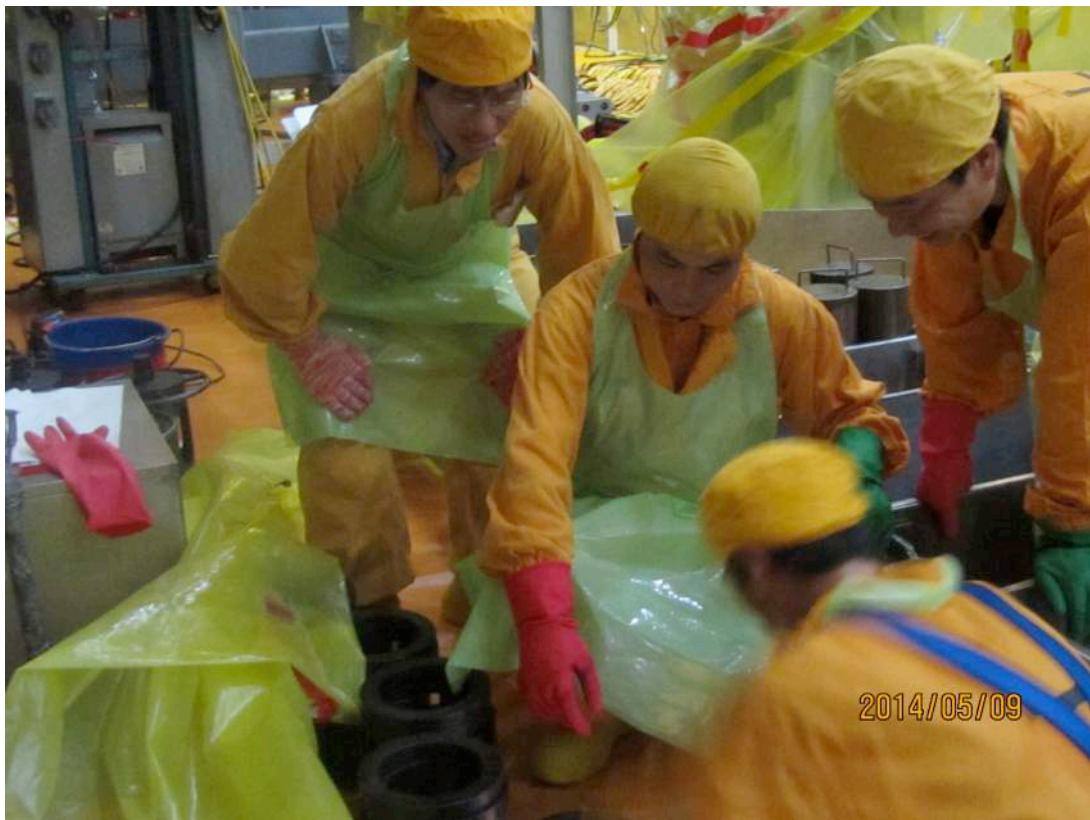
- (2)經查核發處理程序書 ISI-UT-11-19 雖有 Sizing 檢測類別，但實際檢測人員卻未有相關檢測能力驗證，若經 Detection 發現有指示情況，將無法進行後續細部檢測。
- (3)現場查證 ISI 營運計畫第 2-72 項執行 RPV-N07A 爐蓋殼側鋸道 UT 檢測，現場發現檢測範圍未完整依 Code 執行，且未檢測之管嘴區域目前無 EPRI 能力驗證方法可供執行，須依 ASME B&PV Code Sec XI IWB-2007(a)檢測範圍進行檢討改善。
- (4)現場查證 ISI 營運計畫第 2-18~21 項執行 CST 至 HPCI 管路 PT 及 UT 檢測，現場檢測鋸道位於 CST 鄰近 Sump 高低落差較大區域，其執行低處 OD 及 ID 鋸道檢測可能受限於人員能接近範圍限制，有影響檢測人員安全及檢測結果判定之疑慮。
- (5)前次 2 號機 EOC-25 大修運轉期間檢測及測試報告，發現檢測項目為 B-J 類別之第 2-23 項「1.5-PSE-7AS-F1 焊道延期執行」，其為反應爐 N14A 管嘴之出口管路(水位儀參考水柱)，屬 Class 1 管件鋸道，因此本次 2 號機 EOC-26 大修將該項納入 ISI 營運計畫第 2-46 項執行 PT 檢測。現場查證檢測鋸道因前次大修有支架影響檢測範圍，本次大修進行支架臨時移除作業時管路有焊渣噴濺情形，且未進行檢測前清理而影響滲透及檢測判定結果。
- (6)查證 ISI 營運計畫第 2-63 項執行 RHR Pump 殼基座 PT 檢測，現場進行施加滲透液於鋸道超出 ASME B&PV Code Sec XI IWC-2500-8 要求 $T=1/2"$ 之檢測範圍許多，有影響檢測結果與判定之疑慮。
- (7)現場查證 ISI 營運計畫第 2-67~68 項執行 RPV 爐蓋 Nuts 與 Washers 之 VT-1 檢測，現場目視檢測發現編號#36 的 Nuts 邊緣凹槽有一輕微磨損。

照片 3 視察 RPV 爐蓋 Nuts 與 Washers 執行 VT-1 目視檢測作業

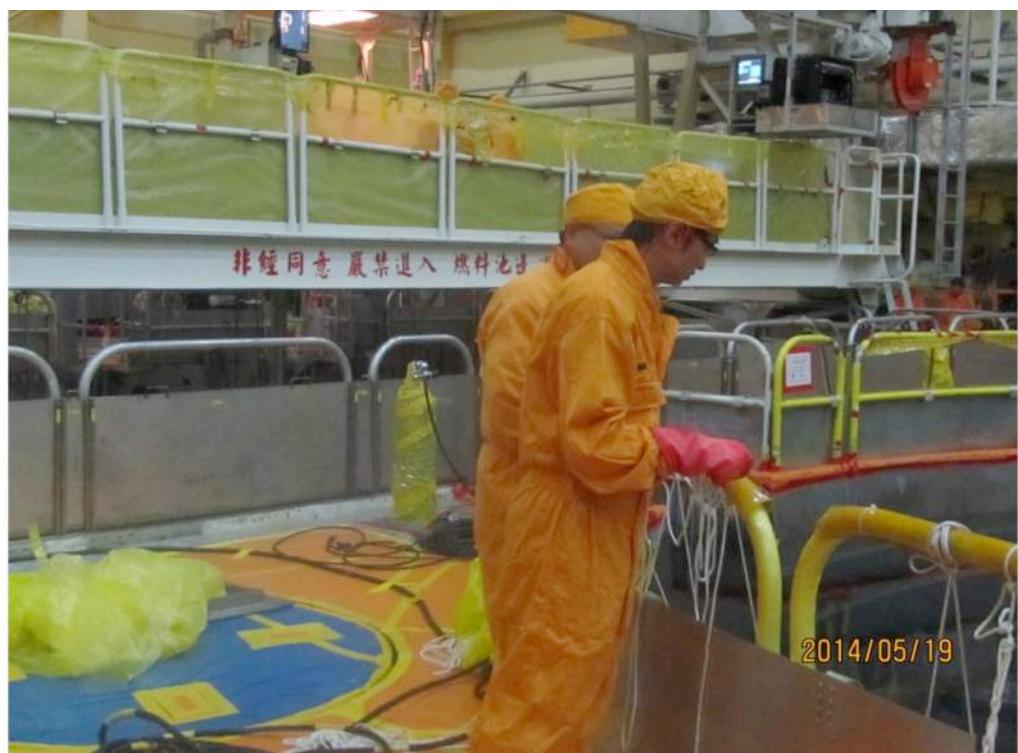
照片 4 視察燃料更換作業
