108 年第 4 季  
核一廠核安管制紅綠燈視察報告

主題：年度火災防護

行政院原子能委員會 核能管制處

中華民國 109 年 1 月

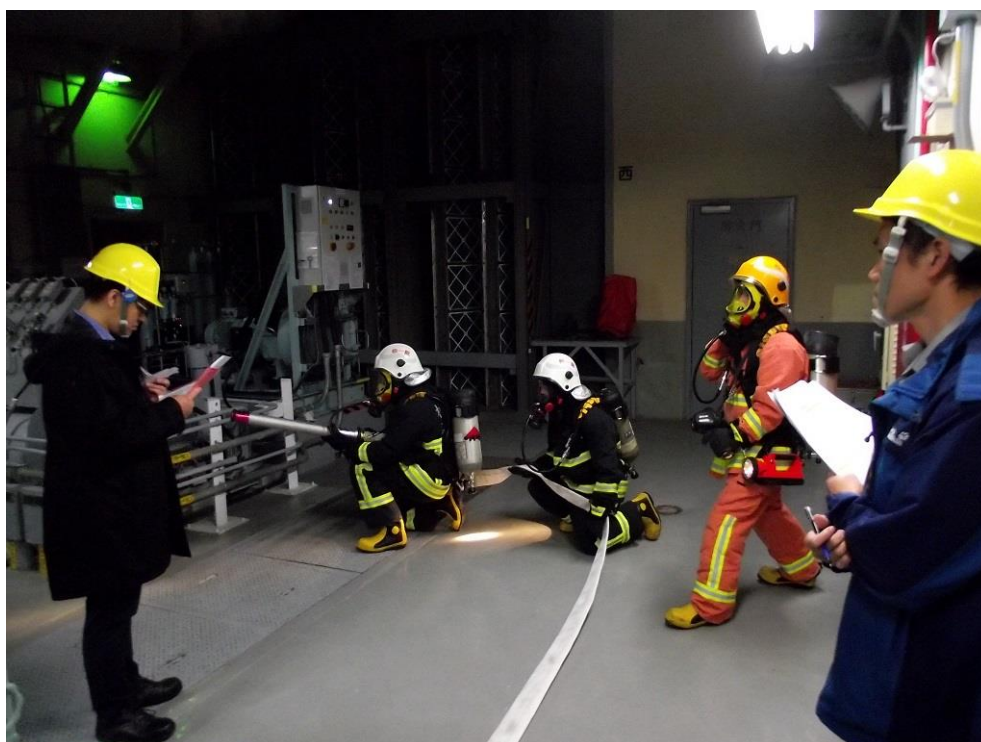
消防演練
