112年第2季

核能一廠核安管制紅綠燈視察報告

主題:火災防護(3年)

行政院原子能委員會 核能管制處 中華民國112年7月

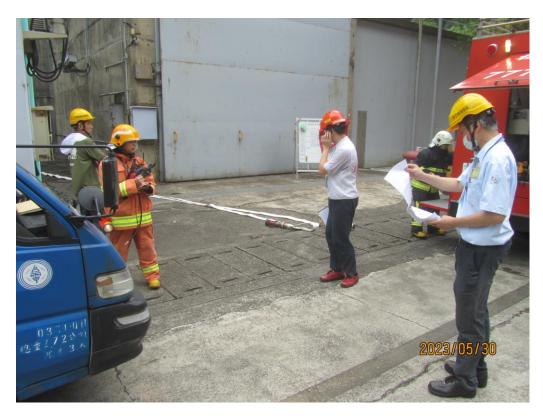
- (3)依程序書 D529.3「失火對策計劃」第 3.3.2、3.3.3、3.3.4 節,有關火災現場排煙之內容,未有明確規定排煙管入口之置放地點,對於人員入內近距離接近火災現場並置放以排煙是否有其必要性,電廠應再審慎評估排煙口設置點。
- (4)本次消防演練,消防班人員對於火災真實情境下之水線管理(充飽水)、照明索之布置時機、無線電溝通之訓練,以及照明設備之強化(例如:胸掛式照明),為確保消防人員於火災現場之安全,故應再精進提升。

消防人員演練查證

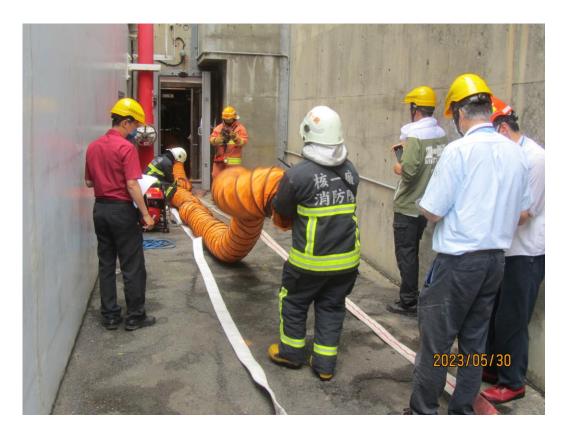
排煙作業演練查證

未有明確規定排煙管入口之置放地點,對於人員入內近距離接近火災現場並置放以排煙是否有其必要性,請再審慎評估排煙口設置點。
