**114 年 3 月 6 日核三廠火災事件  
核安會視察報告**

**核 能 安 全 委 員 會**

**114 年 4 月 18 日**

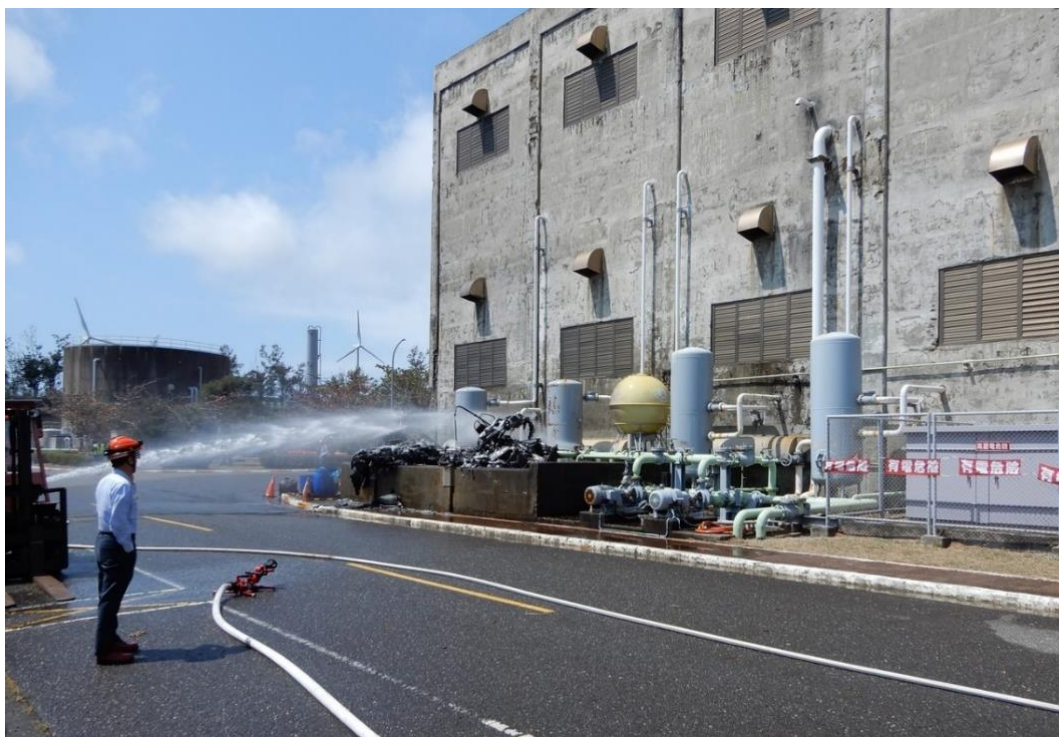
附件 2 3月6日冷卻水塔火災後之照片

台電公司初步研判，本次事件係因進行切割作業時，高溫熔渣噴濺到冷卻水塔內，導致燃點較低之聚氯乙烯(PVC)材質物件燃燒而引起火災，加上強風使火勢蔓延波及另只冷卻水塔，最終導致兩只冷卻水塔燒毀。

惟經查證發現，本次動火作業區域之冷卻水塔有塑膠材質等可燃物質，顯示作業人員對現場可燃物清查之落實度及現場作業環境危險因子(如強風)影響之警覺性，有待檢討改善。另現場人員對於火警發生時之處理及如何將火警訊息儘速通報，也宜檢討，以有效因應及處理火警事件。

本起事件雖未對機組安全運作造成影響，但顯示核三廠在動火作業的程序面及執行面，例如對於現場可能危害因子檢視之落實度有待加強。本會已要求台電公司查明此次火災發生原因，並採取防範改善措施。針對本案動火作業管控，包括動火作業申請、動火作業區可燃物之清查及遮蔽防護、滅火器材準備、動(監)火管控等，檢討相關作法適切性。本會亦要求台電公司針對各核能
