# 龍門電廠二部機組 施工作業與進度

報告單位：龍門施工處工程管理組

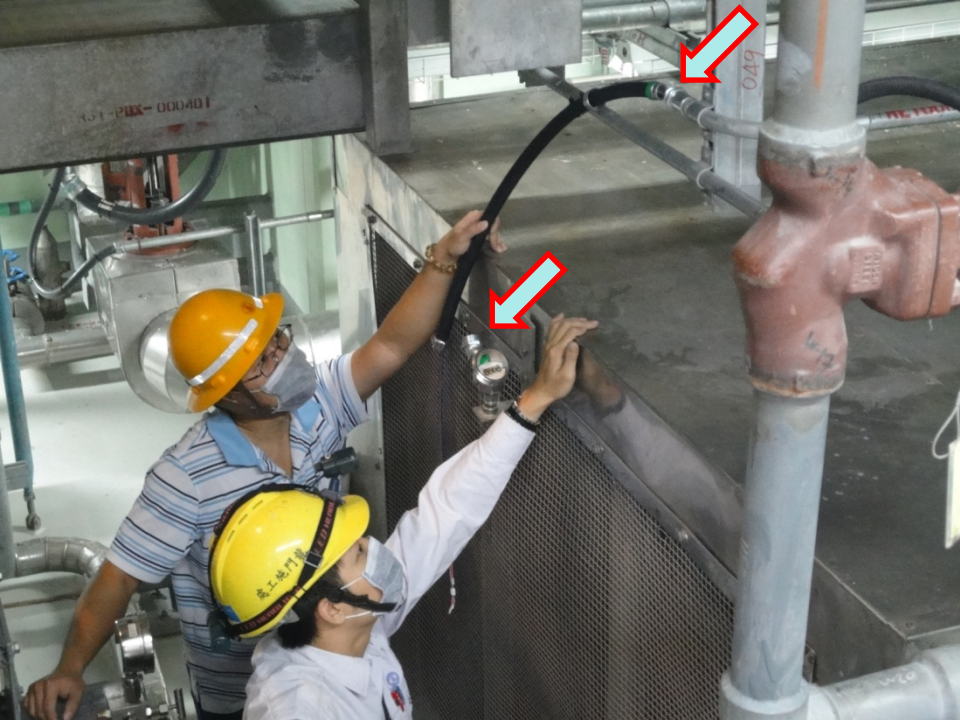
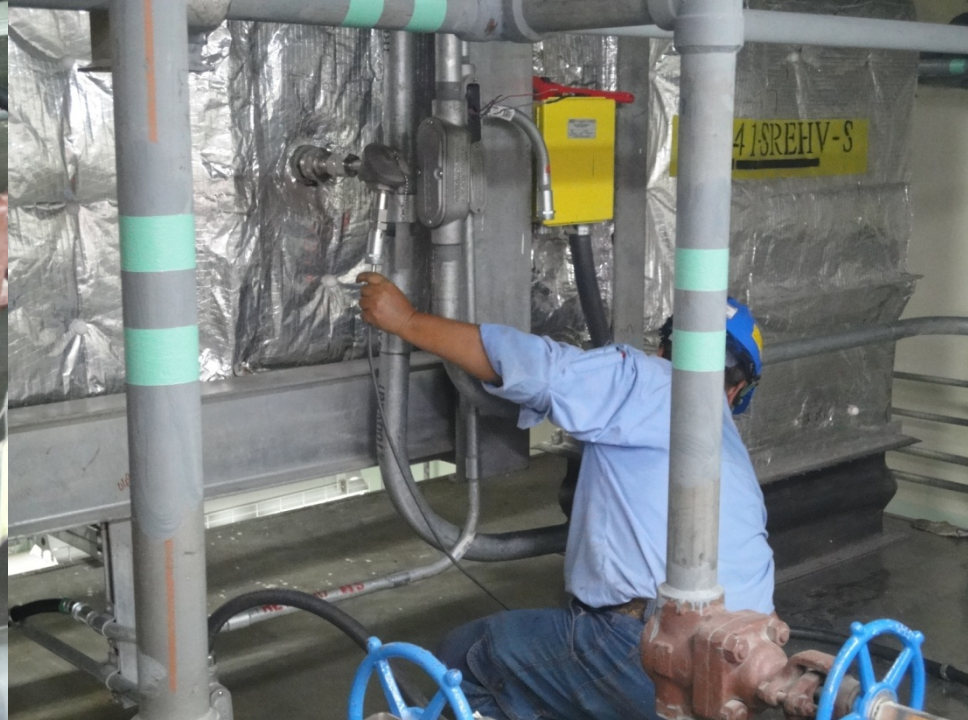
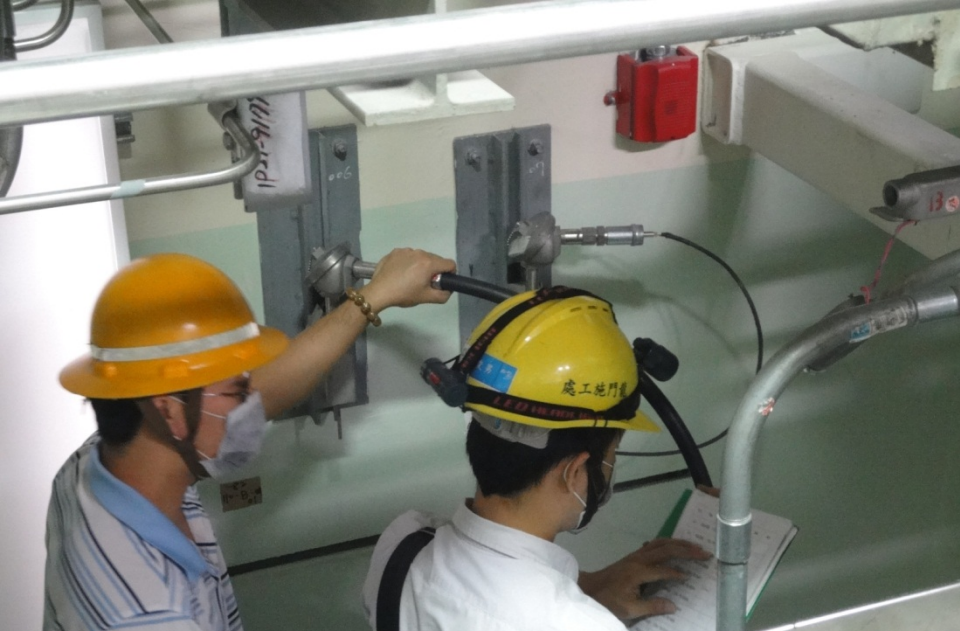
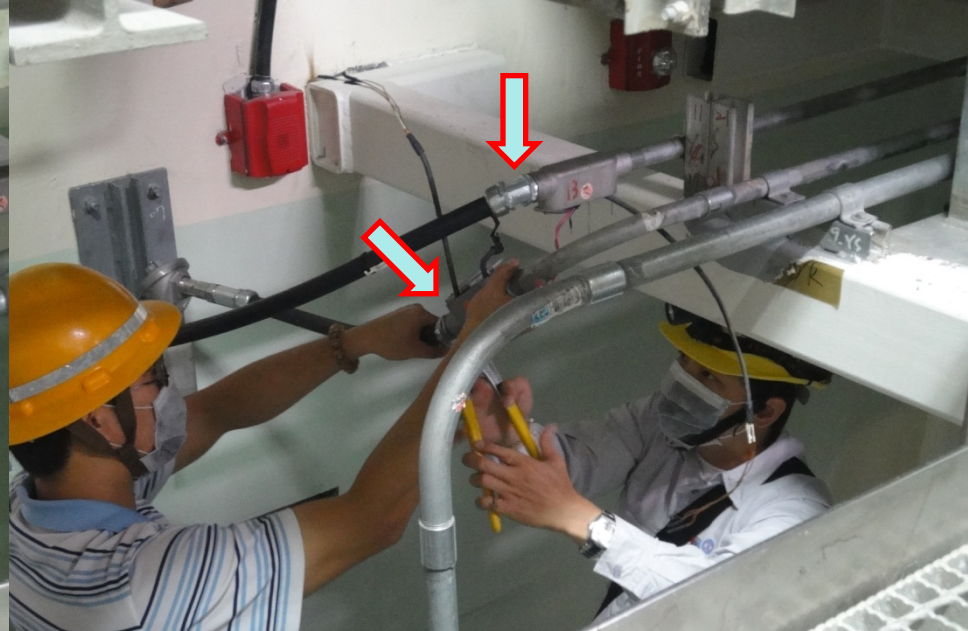
| 最新辦理情形 | <ul style="list-style-type: none"><li>• 可撓性金屬導線管先釐清輻射區域之設計需求後，對輻射區安全/非安全級設備及非輻射區安全/非安全級設備所應使用之軟管做全面性之查核。</li><li>• 可撓性金屬導線管共567只須更換，迄103年2月20日已完成567只的更換作業(完成比例100.00%)。</li></ul> |

NWC可撓性金屬導線管(TE)更換
