第三屆核能四廠安全監督委員會第7次會議

# 龍門電廠 建廠工程現況與檢討

龍門施工處

中華民國99年1月27日

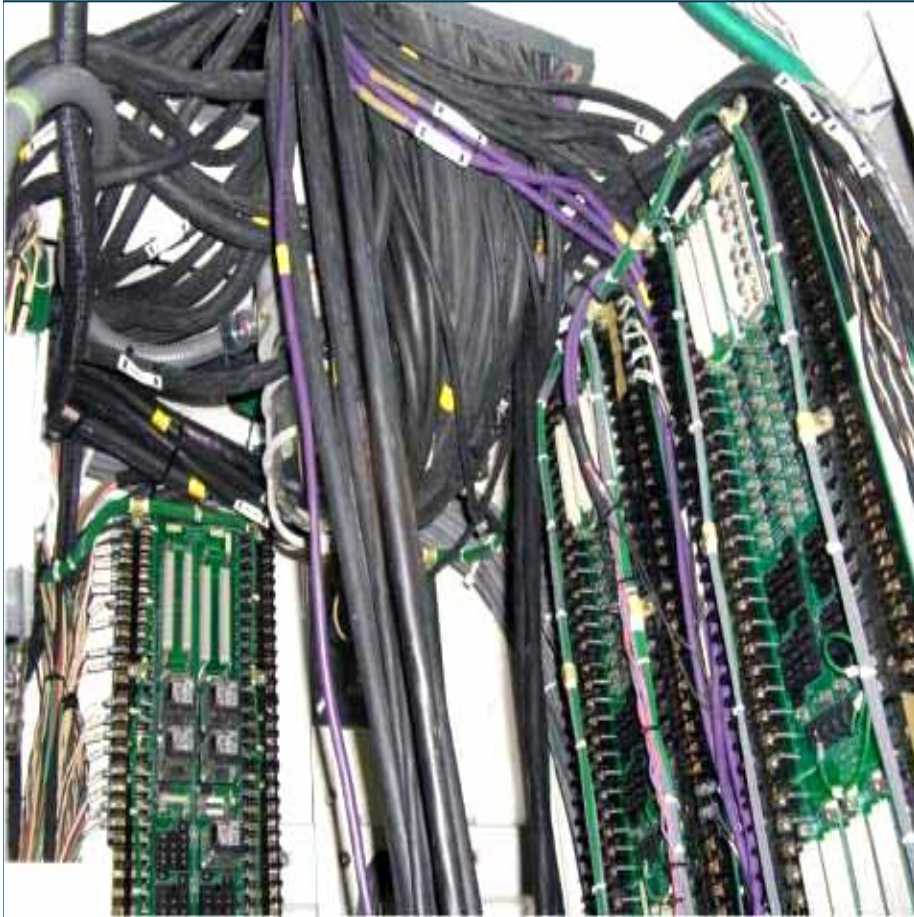
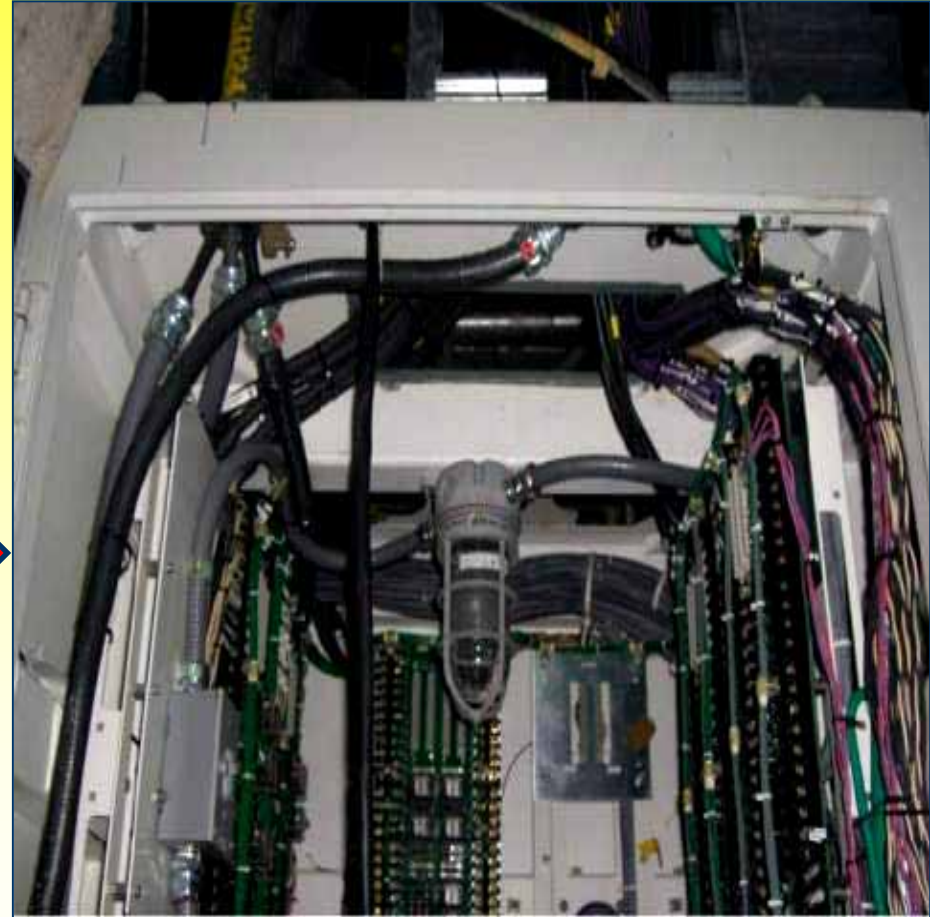
### ■ 盤內線交叉錯亂之原因：

- 纜線依設計，由導線管進盤。
- 盤體空間狹小。
- 單一盤體含有多個系統的儀控電纜線。

## ● DCIS問題檢討：盤內纜線整線費時樣例（9/9）

整線前

整線後

### ■ 對策：

- 大量增加整線技術員。
- 協調電廠檢控人員，逐盤整線。

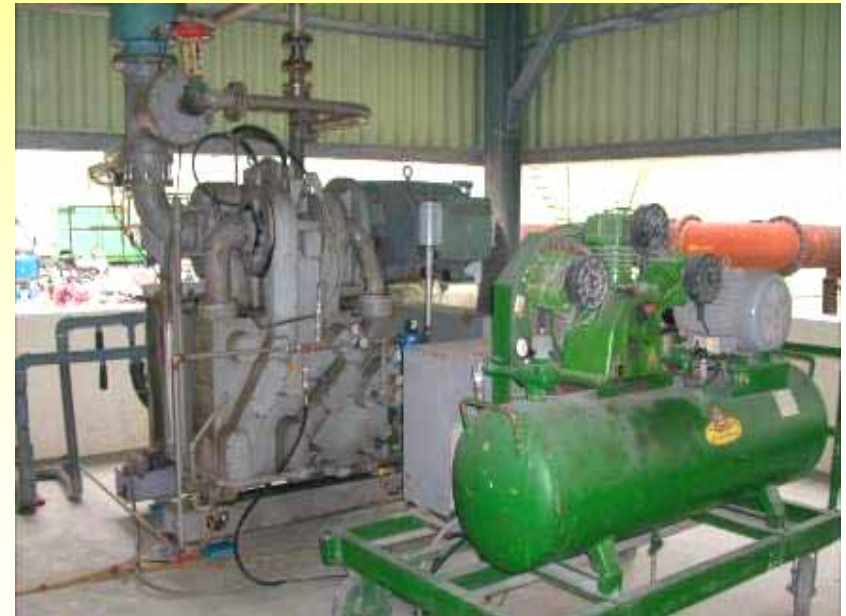
- 承攬商(城安新公司)自行測試時燒損，主張需保險理賠後才願採購更換。
- 對策: 除另租賃1台空壓機因應測試需求外，並採取下列措施作為因應：
  1. 儀用及廠用系統管路臨時聯通，以供壓縮空氣。
  2. 本處自行招標採購2同型轉子作更換。
  3. 兩台未損空壓機先行單機測試，以縮短時程。

臨時空壓機 (支援正式壓縮空氣系統)

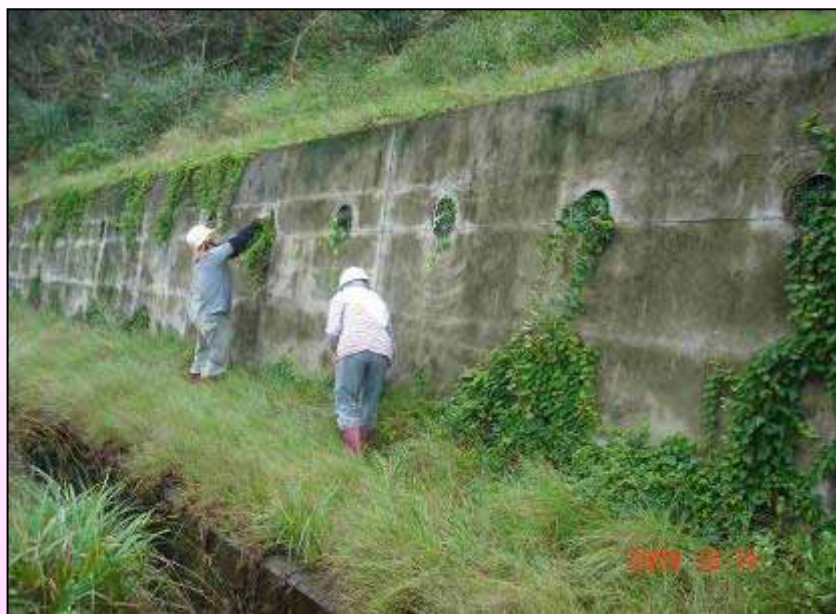
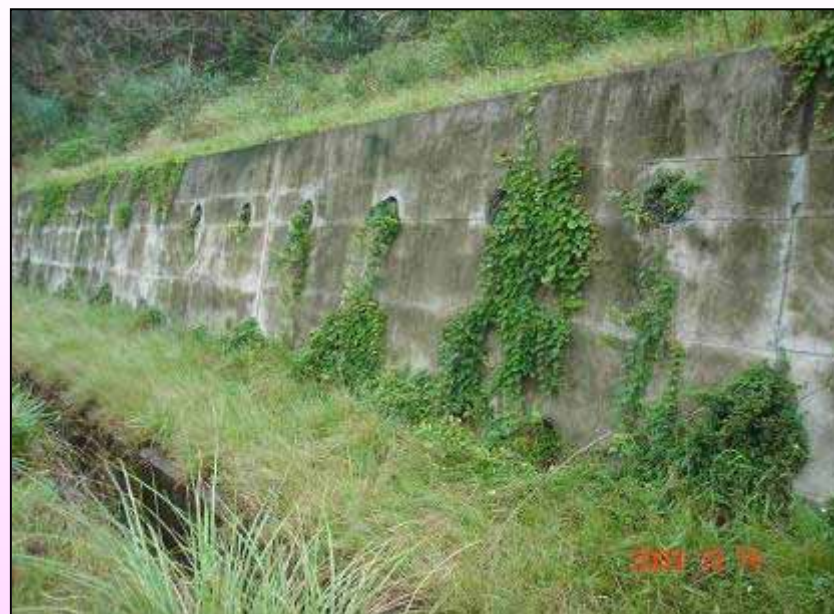
| 查核日期 | 查核單位 | 查核工程 | 要求改善事項 | 改善結果 |
|---|---|---|---|---|
| 98.9.22 | 核火工處 | 「核能四廠第一、二號機發電計畫工程」水土保持計畫 | 放射試驗室區擋土牆之植生孔尚有少部分植生效果不佳，請加強補植及撫育。 | 已派員加強持續撫育養護並於10月14日(改善期限內)完成補植。(參閱下頁照片1、2) |

照片1：(改善中)

照片2：(改善後)

放射試驗室區擋土牆之植生孔植生改善

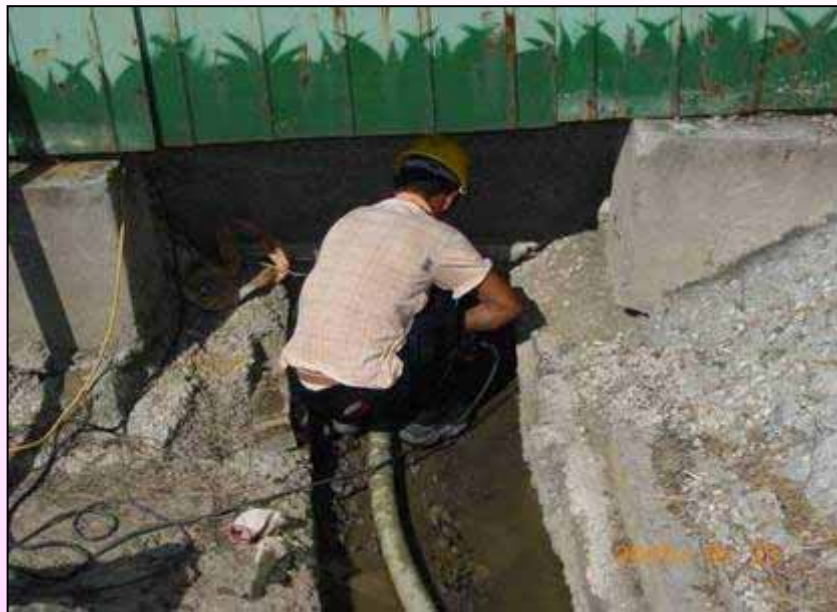
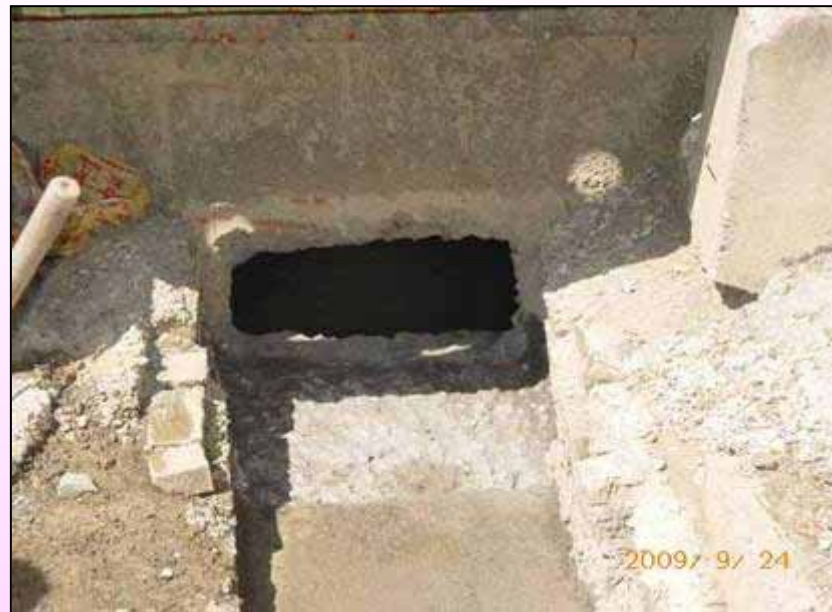
| 查核日期 | 查核單位 | 查核工程 | 要求改善事項 | 改善結果 |
|---|---|---|---|---|
| 98.6.30 | 核火工處 | 「核能四廠第一、二號機發電計畫工程」水土保持計畫 | 放射試驗室區永久滯洪沉砂池之聯外出口尺寸，雖已配合日後台二線改道預留開口，現階段建議先將開口適度加深增大。 | 已於9月24日(改善期限內)完成改善加大沉砂池連外出口。(參閱照片3、4) |

照片3：(改善中)

照片4：(改善後)

放射試驗室區永久滯洪沉砂池之聯外出口尺寸加大

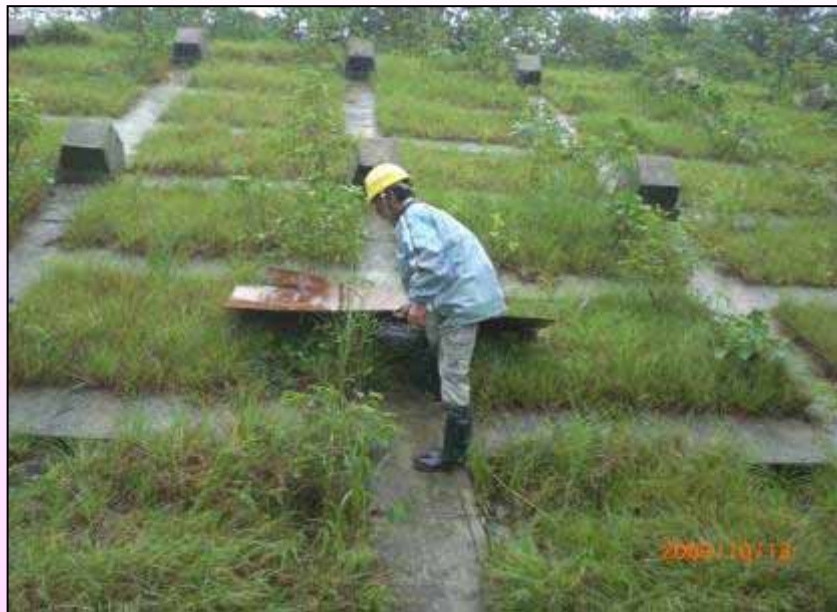
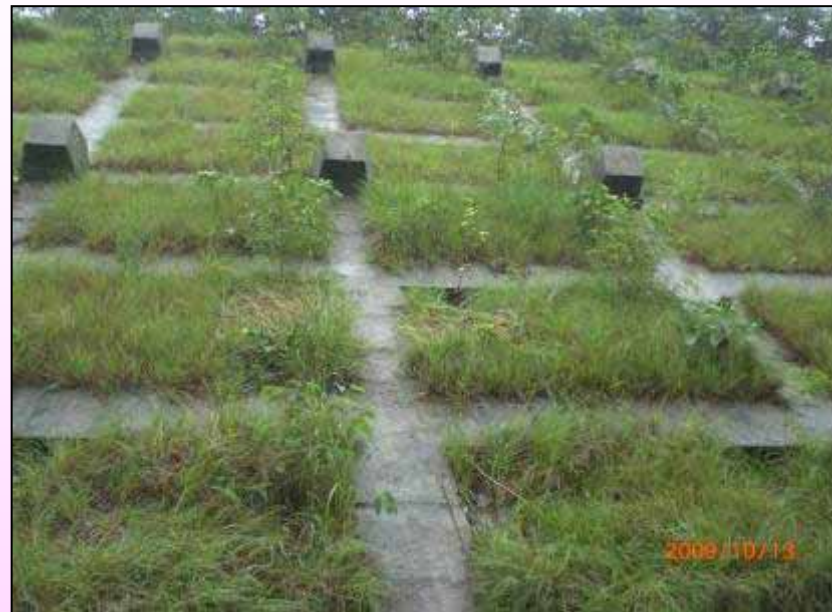
| 查核日期 | 查核單位 | 查核工程 | 要求改善事項 | 改善結果 |
|---|---|---|---|---|
| 98.6.30 | 核火工處 | 「核能四廠第一、二號機發電計畫工程」水土保持計畫 | 低輻射廢料貯存倉庫區植生良好，請持續進行植生撫育；另坡面仍有部分砂包袋、手套及小雜物散布，請改善。 | 低輻射廢料貯存倉庫區坡面散布之雜物已於10月13日(改善期限內)清理完成。(參閱照片5、6) |

照片5：(改善中)

照片6：(改善後)

低輻射廢料貯存倉庫區坡面散布之雜物清理

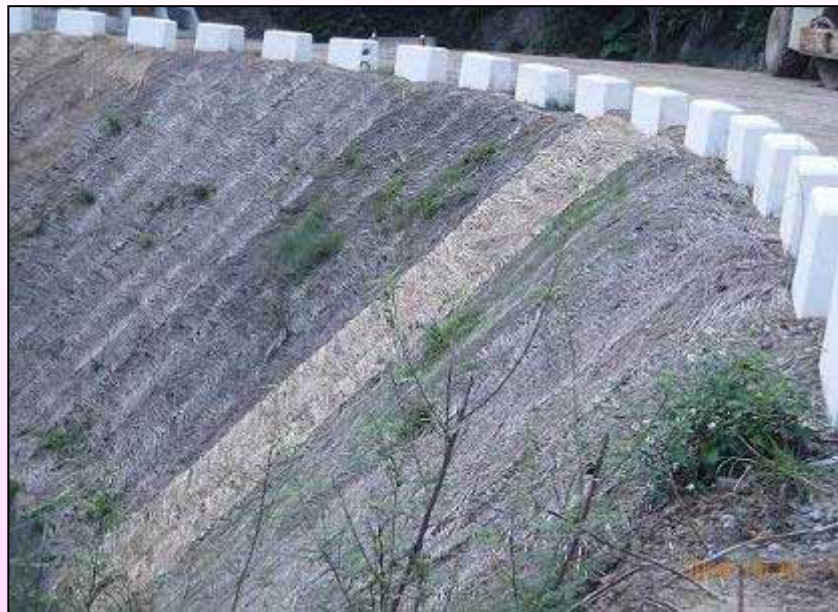
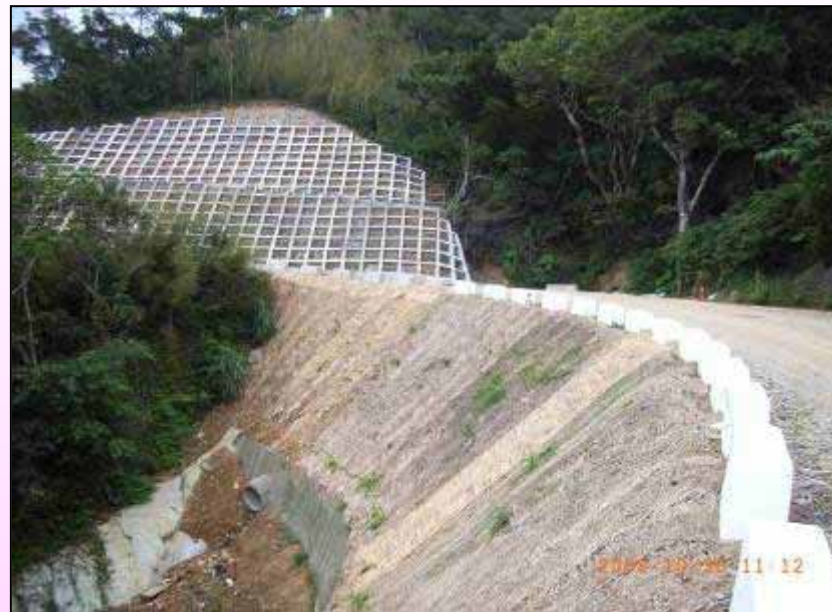
| 查核日期 | 查核單位 | 查核工程 | 要求改善事項 | 改善結果 |
|---|---|---|---|---|
| 98.10.13 | 核火工處 | 「核能四廠第一、二號機發電計畫工程」水土保持計畫 | 施工期間裸露坡面請儘速進行植生或以稻草蓆、帆布等加以覆蓋。 | 對於完成開挖之坡面，如未能於短期進行植生工程，本處將依水土保持計畫之規定予以覆蓋，以減少坡面裸露時間，避免沖蝕增加。(參閱照片7~10) |

照片7：(改善後)

照片8：(改善後)

施工期間裸露坡面進行植生或以稻草蓆、帆布等加以覆蓋

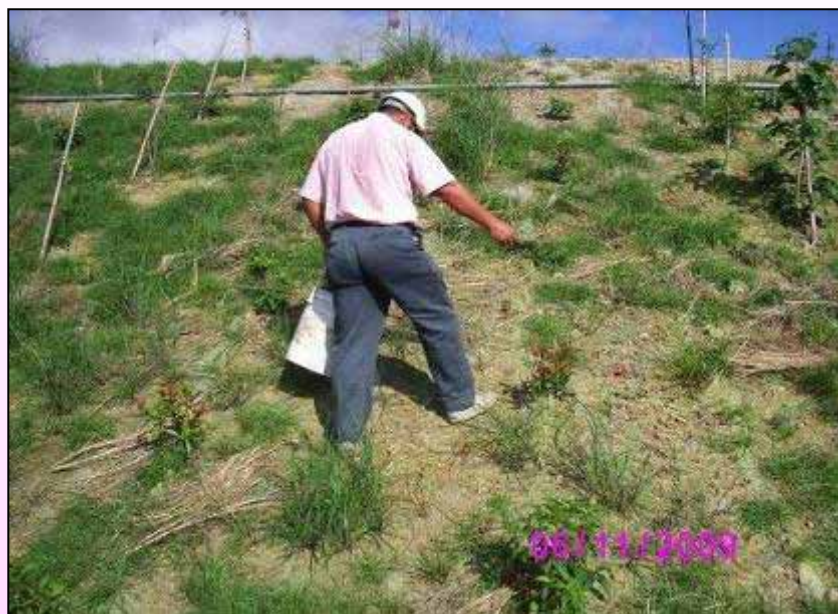
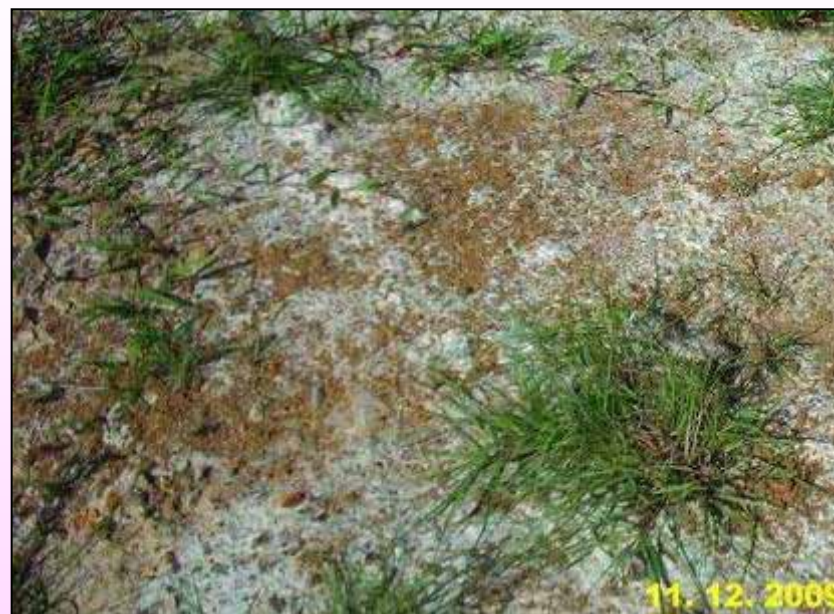
| 查核日期 | 查核單位 | 查核工程 | 要求改善事項 | 改善結果 |
|---|---|---|---|---|
| 98.11.2 | 國營會 | 「核能四廠第一、二號機發電計畫工程」水土保持計畫 | 大部分植生情況良好，對於有部分採用植生帶，發芽率不高者，請改善予以補植。 | 發芽率不佳之區域已分別於98/11/6、11/7、11/9、11/10、11/12完成補植作業（補撒草籽）。（參閱照片11、12） |

照片11：(改善中)

照片12：(改善後)

植生帶發芽率不高者，補植改善

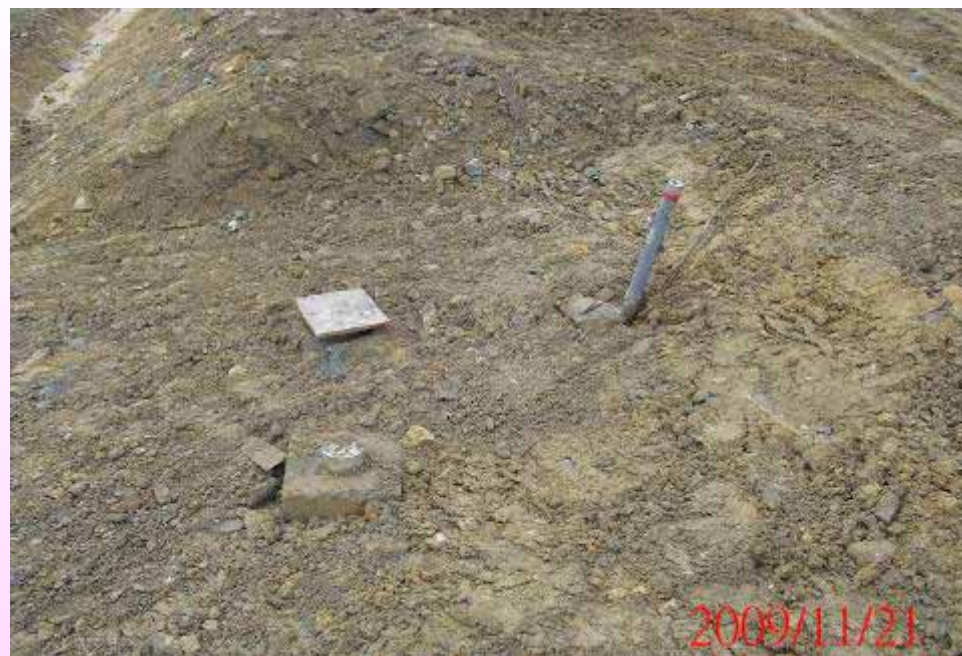
照片13

| 查核日期 | 查核單位 | 查核工程 | 要求改善事項 | 改善結果 |
|---|---|---|---|---|
| 98.6.30 | 國營會 | 「核能四廠第一、二號機發電計畫工程」水土保持計畫 | 生水池水位觀測井所在位置，有地表積水影響其監測功能，請檢討地表排水設施排水量及橫向排水管是否有被阻塞或數量不足須增設。 | 水位觀測井周邊已進行修坡作業，改善洩水坡度使其無積水之虞，另將持續觀察橫向排水管有無阻塞之發生，如發現阻塞將立即予以疏通。(參閱照片13) |

水位觀測井周邊進行修坡作業，改善洩水坡度

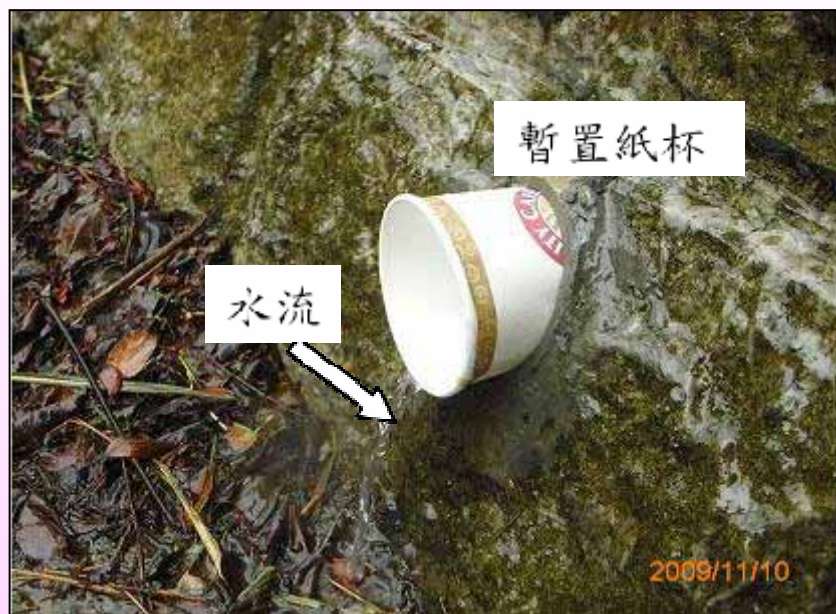
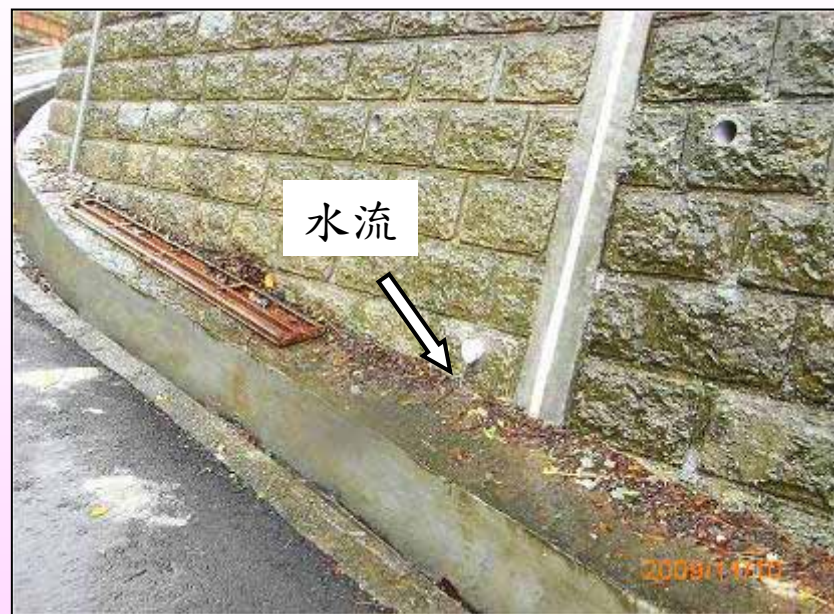
| 查核日期 | 查核單位 | 查核工程 | 要求改善事項 | 改善結果 |
|---|---|---|---|---|
| 98.8.20 | 國營會 | 「核能四廠第一、二號機發電計畫工程」水土保持計畫 | 低輻射廢料貯存倉庫北側土石堆積場B池擋土牆排水孔，無水流出跡象，請查明原因。 | 於連日雨天至現場勘察後發現，排水孔並未堵塞且具有相當之排水功能。(參閱照片14、15) |

照片14：排水檢測

照片15：排水檢測

低輻射廢料貯存倉庫北側，土石堆積場B池擋土牆排水孔  
未堵塞，具有相當之排水功能。

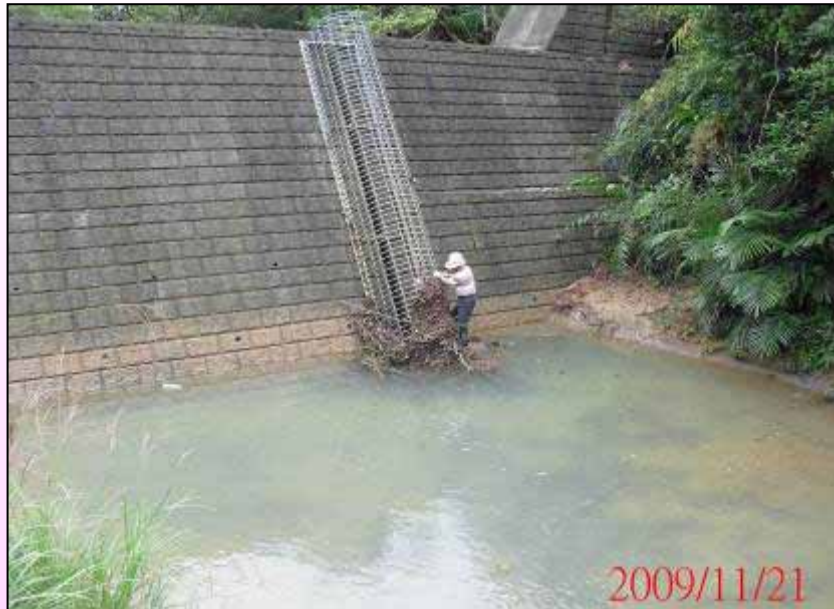
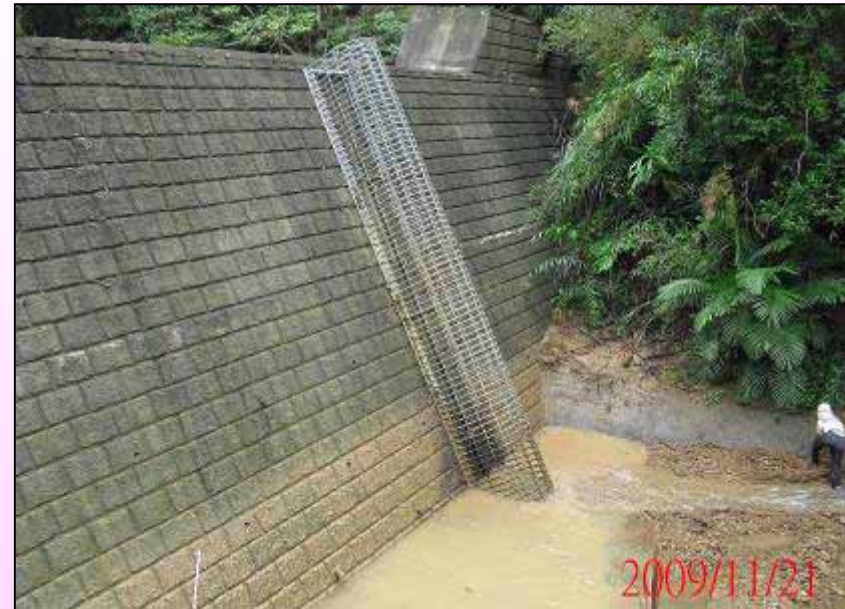
| 查核日期 | 查核單位 | 查核工程 | 要求改善事項 | 改善結果 |
|---|---|---|---|---|
| 98.8.20 | 國營會 | 「核能四廠第一、二號機發電計畫工程」水土保持計畫 | 生水池下方滯洪沉砂池攔污柵，堆積淤積物，影響其功能，請予以清除。 | 生水池下方滯洪沉砂池攔污柵所堆積之淤積物已清除完畢。(參閱照片16、17) |

照片16：(改善中)

照片17：(改善後)

生水池下方滯洪沉砂池攔污柵所堆積之淤積物已清除完畢

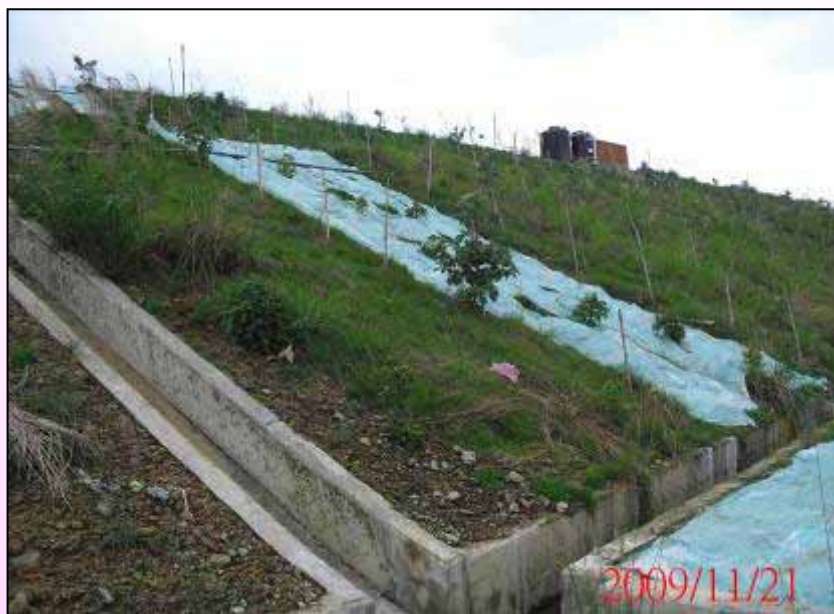
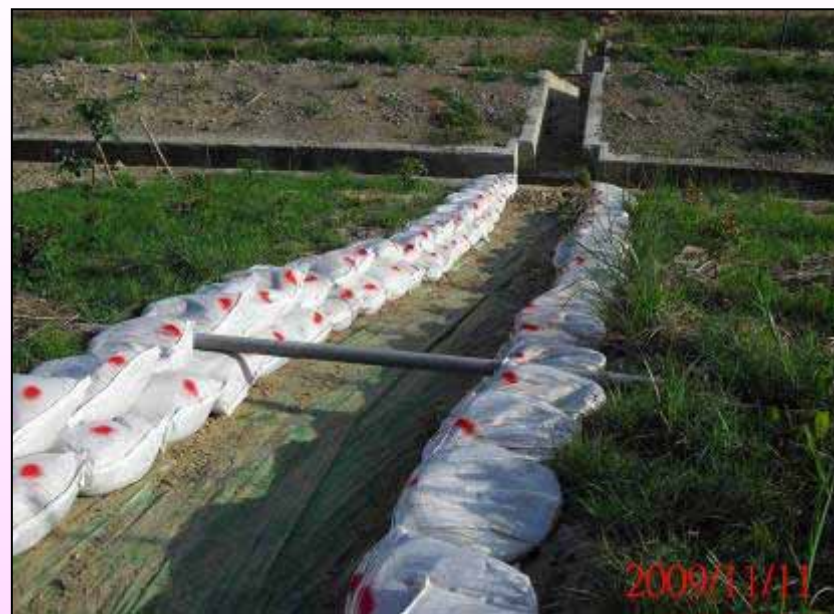
| 查核日期 | 查核單位 | 查核工程 | 要求改善事項 | 改善結果 |
|---|---|---|---|---|
| 98.8.28 | 國營會 | 「核能四廠第一、二號機發電計畫工程」水土保持計畫 | 生水池西南側回填區之中央縱向排水溝最上一階有植生不佳情形，請清理橫向導水溝及集水井，並抽換縱向溝兩側已風化破損之土壤包。 | 植生不佳之區域已重新補植，並清理橫向導水溝及集水井，另已風化破損之土壤包也更換完畢。<br>(參閱照片18、19) |

照片18：(改善後)

照片19：(改善後)

生水池西南側回填區，中央縱向排水溝最上一階，  
植生不佳之區域重新補植。

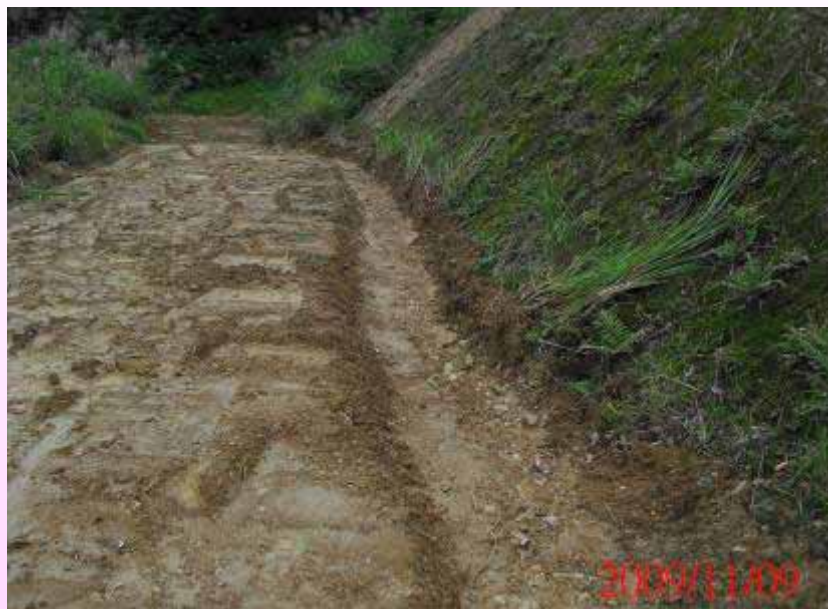
| 查核日期 | 查核單位 | 查核工程 | 要求改善事項 | 改善結果 |
|---|---|---|---|---|
| 98.8.28 | 國營會 | 「核能四廠第一、二號機發電計畫工程」水土保持計畫 | 往生水池南側滯洪沉砂池之通道內側土溝，遭刷深情形，請予以改善。 | 生水池南側滯洪沉砂池之通道內側土溝已完成整修作業。(參閱照片20) |

照片20：(改善後)

生水池南側滯洪沉砂池之通道內側土溝，完成整修作業
