# 美國三哩島(TMI-2)核子災害事故 與賠償方式介紹

中華民國100年4月29日

## 一、美國三哩島二號機核能電廠簡介

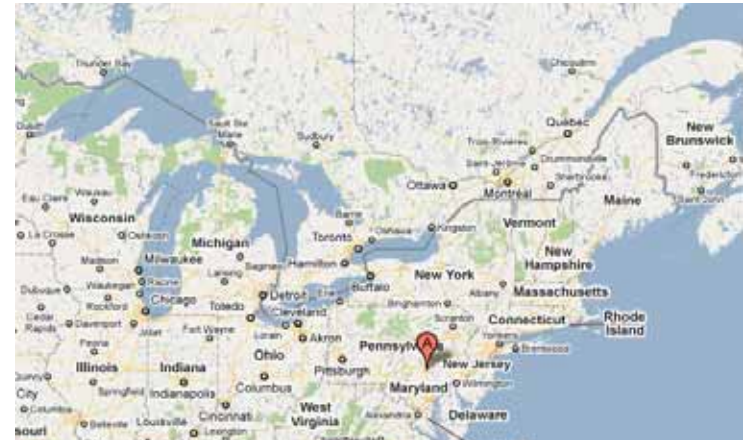
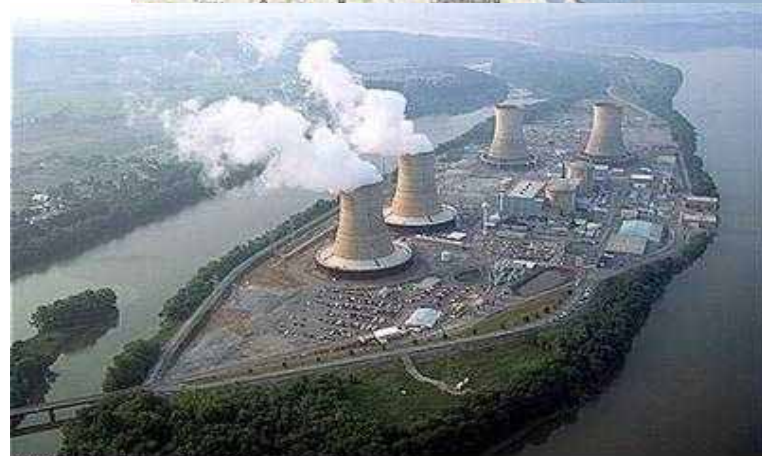
廠址：美國賓夕法尼亞州

業主：大都會愛迪生電力公司

製造商：美國B & W公司

功率：906 MWe

型式：二迴路壓水式反應器

1978年12月商轉

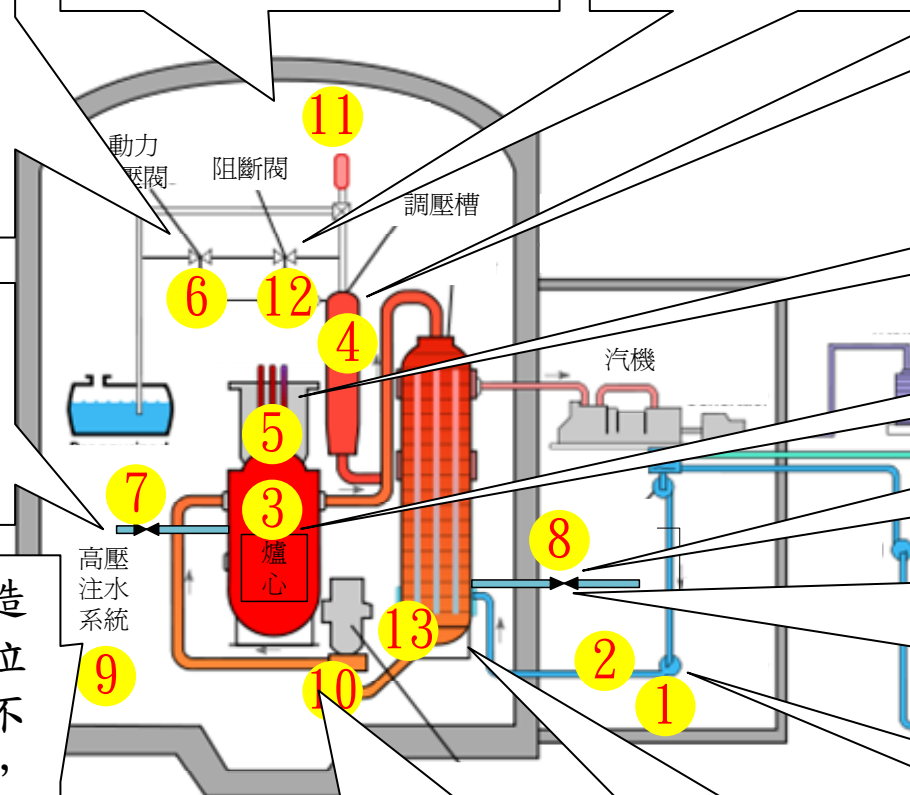
# 壹、二 核子災害事故概略

6. 功率下降  
壓力下降至  
設定值時，  
**動力釋壓閥**  
**應自動關**  
**起，但故障**  
**卡在開的位**  
**置，冷卻水**  
**流失。**

7. 壓力繼續  
降低，高壓  
注水泵自動  
啟動。

9. 大量汽泡造  
成調壓槽水  
位上升，避  
免不易控制  
壓力，此時  
**運轉員不**  
**知道動力釋**  
**壓閥在開的**  
**位置，減少**  
**高壓注水**  
**水量。**

11. 高輻射警報響起，  
顯示燃料已有破損。

12. **關閉阻斷閥**，恢復  
一次側完整性。

4. 調壓槽過壓保護的  
灑水系統自動灑水及  
動力釋壓閥自動開啟

5. 壓力仍繼續上升，觸及高壓  
跳脫值，控制棒插入爐心，分  
裂反應停止。

3. 反應器內產生的熱無法移  
除，造成反應器壓力快速上升

8. **打開輔助飼水泵出口閥**，  
二次側恢復移熱功能。

2. 備用輔助飼水泵自動啟動，但  
因其**出口閥在維修後未打開**，無  
法注水至蒸氣產生器，導致蒸氣  
產生器無法移除一次側的熱量。

10. 一次測系統有大量  
汽泡，冷卻水泵  
發生嚴重振動，  
**運轉人員將冷卻水泵**  
**停止運轉**

13. **增大高壓注水**  
**系統流量，最後**  
**啟動反應爐冷卻**  
**水泵，危機解**  
**除。**

1. 1979年3月28日4:00:37 AM  
因除汙系統樹脂發生阻塞現  
象，造成凝結水泵跳脫，接  
著主飼水泵及汽機跳脫。

4:00:37 1979年3月28日凌晨4時，由於化學除污系統的樹脂發生阻塞現象，使得凝結水泵跳脫，進而也使二次側迴路的飼水泵和汽機跳脫，停止運轉；備用之輔助飼水泵自動啟動，但由於輔助飼水泵出口閥，**在維修後沒有依照規定打開**，故飼水無法注入蒸汽產生器二次側。

反應器內產生的熱無法移除，造成反應器**壓力快速上升**，調壓槽灑水系統自動啟動灑水降壓，釋壓閥亦開啟洩壓，但系統壓力仍舊繼續上升，觸及反應器急停設定值，控制棒插入爐心，核分裂反應停止，爐心仍存有餘熱。

4:00:50 反應器急停後，功率降低，反應器壓力亦隨之降低。當反應器壓力降至動力釋壓閥自動關閉點時，**閥門故障卡在開的位置**，冷卻水由動力釋壓閥持續流出，爐心過熱。

- 4:06 自調壓槽釋壓閥流出的冷卻水進入位於圍阻體的洩壓水槽，洩壓水槽很快的被注滿，溢流到圍阻體的集水區。集水區水位升高，圍阻體集水區的抽水機自動啟動，將水送進輔助廠房輻射廢料儲存槽。
- 4:08 運轉人員發現蒸汽產生器二次側輔助飼水出口閥處於關閉的狀態，於是手動打開閥門。飼水進入蒸汽產生器的二次側，但因一次側已有大量的汽泡，使得熱無法有效的自蒸汽產生器移除，雖無法有效的將其熱量移除，但已建立移熱功能。
- 4:10 此時運轉員仍不知道調壓槽釋壓閥發生故障，沒有關閉，為避免調壓槽喪失調壓功能，運轉員減少高壓緊急注水系統。
- 5:14 因一次測系統有大量汽泡，冷卻水泵發生嚴重振動，運轉人員將B迴路之冷卻水泵停止運轉。

- 5:40 **A迴路**之冷卻水泵以同樣理由**停止運轉**，反應器內汽水開始分離，爐心上方的水蒸汽泡阻止了水的流動。預期中的自然對流現象並未發生。此時水位大概只在爐心上方三十公分。
- 6:00 **爐心曝露**
- 6:18 有運轉員注意到動力釋壓閥沒有關閉，於是手動**關閉阻斷閥**，反應器溫度及壓力隨即上升。
- 6:55 由於燃料已有**破損**，護套與水的反應產生大量的**氫氣**與放射性物質，冷卻系統之高放射性警報響起。可惜沒有任何一位運轉員記得聽到警笛聲。
- 7:30 圍阻體、反應器廠房和輔助廠房輻射強度繼續上升。

- 8:30 運轉員嘗試利用蒸汽產生器建立移熱路徑，但由於反應器內的汽水分離現象而失敗。
- 11:38 運轉員設法降壓，想利用低壓移熱系統移熱，但是反應器的洩壓能力不夠，無法降壓。
- 13:50 在降壓操作中，圍阻體內發生**氫氣燃燒**現象，圍阻體瞬間壓力高達19個大氣壓力。
- 17:30 重新以**高壓注水系統**加壓，使反應器內的水蒸汽凝結，以利啟動反應爐冷卻水泵。
- 19:51 **A迴路反應爐冷卻水泵啟動成功**，冷卻水自反應器流入蒸汽產生器，經由蒸汽產生器二次側，將衰變熱移除，危機終告解除。

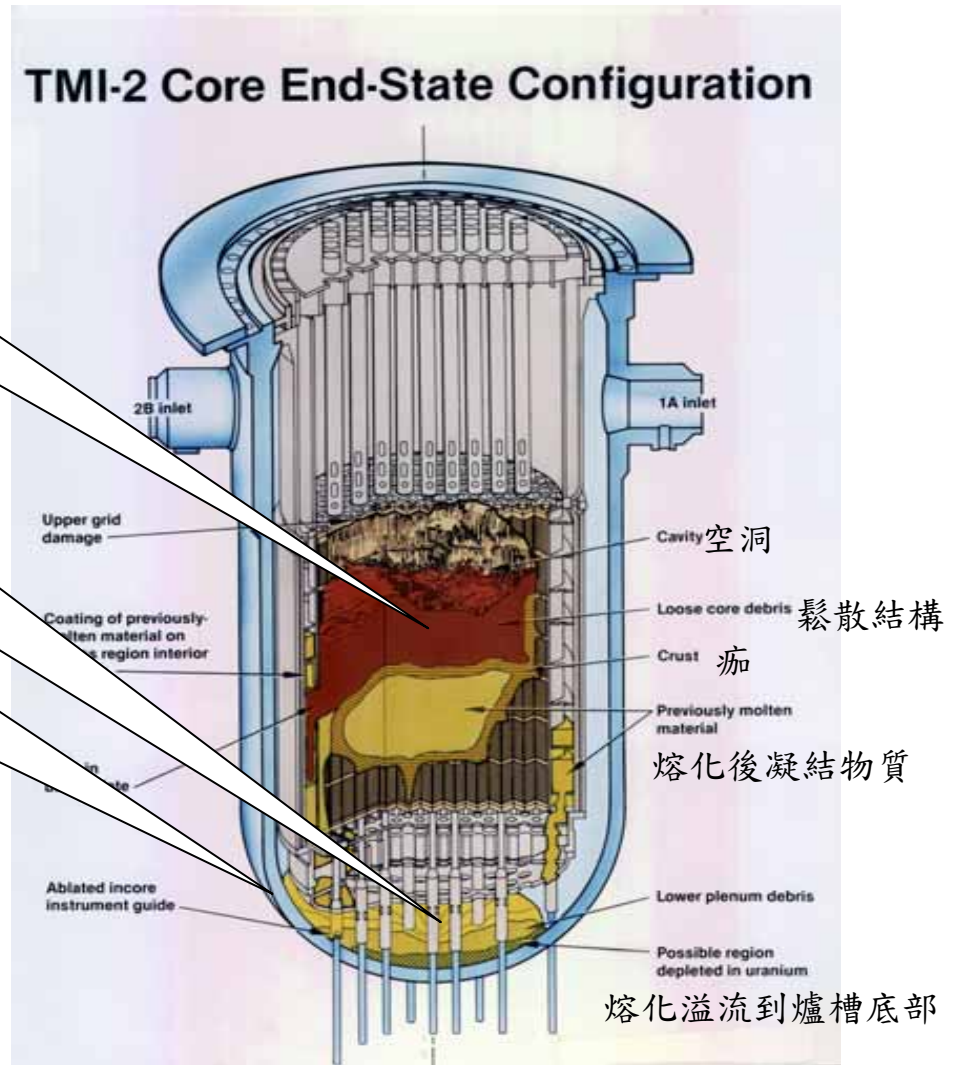
# 壹、三、核子災害事故後果(1/2)

## 廠內損壞情形：

爐心~50%熔毀

~20噸燃料凝結在  
反應爐槽底部

反應爐槽下半部縱切面~1  
m x .8 m溫度高達攝氏  
1000度, 即：鋼材白熱化

反應爐及輔助廠房~1百  
萬加侖高污染水
