# 受辛樂克颱風影響設備之復原現況

（第三屆核能四廠安全監督委員會第3次委員會議）

龍門施工處

2K15-P-0001B RWCU Backwash  
Transfer Pump檢修

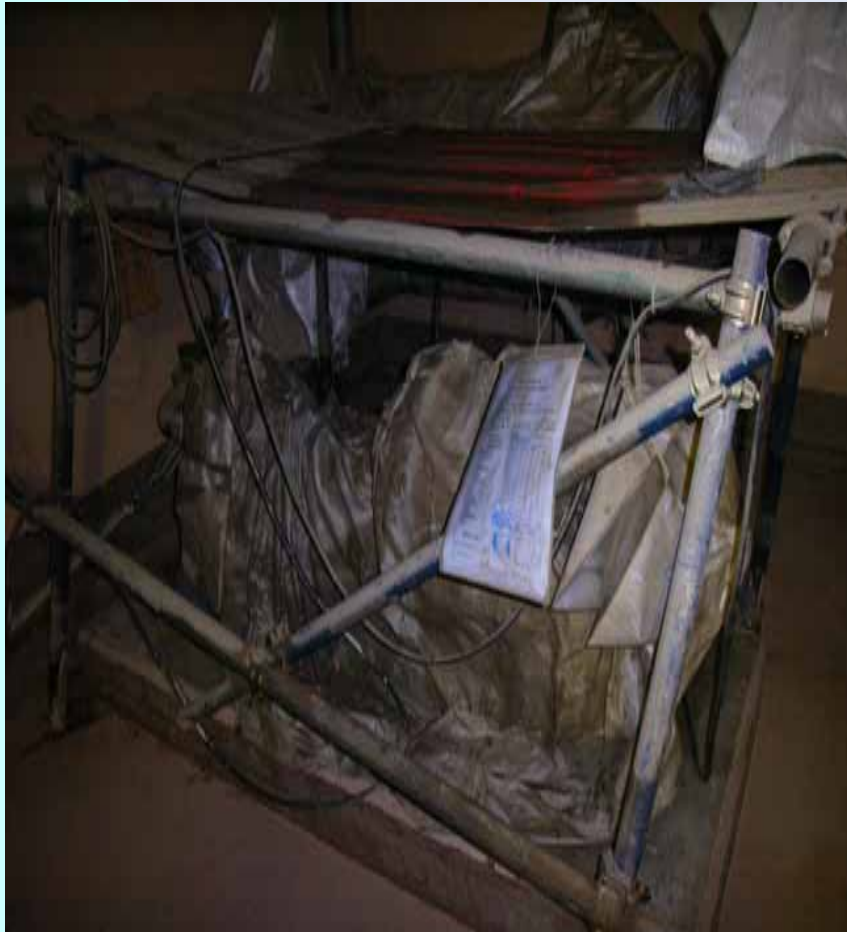
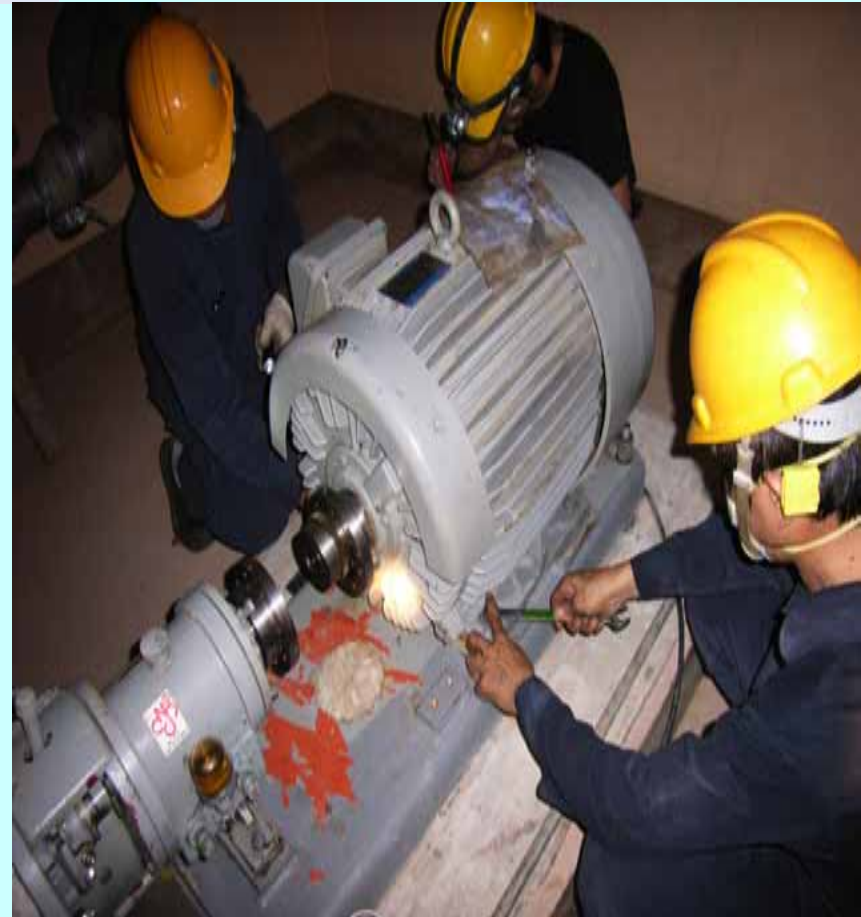
## RWCU Backwash Transfer Pump 1B淹水情形

將馬達拆到修護工廠維修

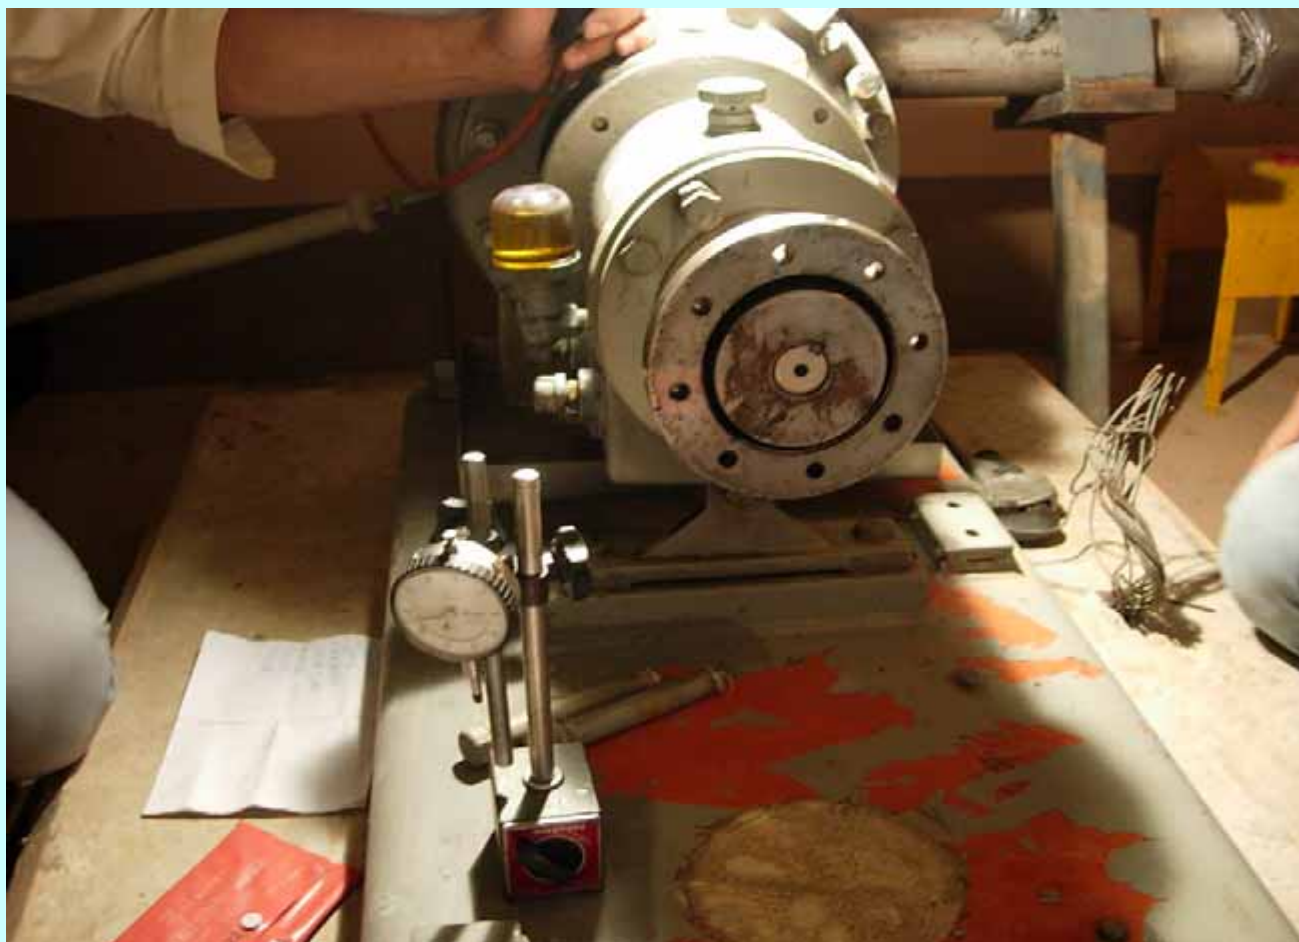
用除礦水將**Pump**外表清洗乾淨

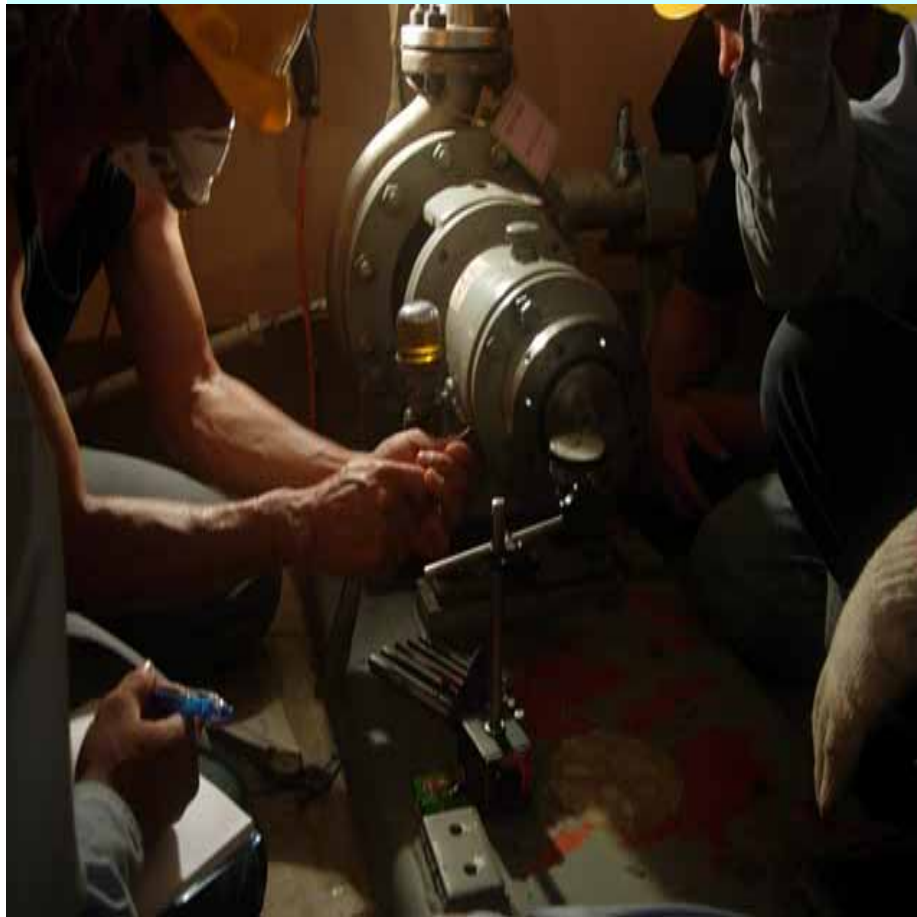
## 量測Pump Shaft End Play

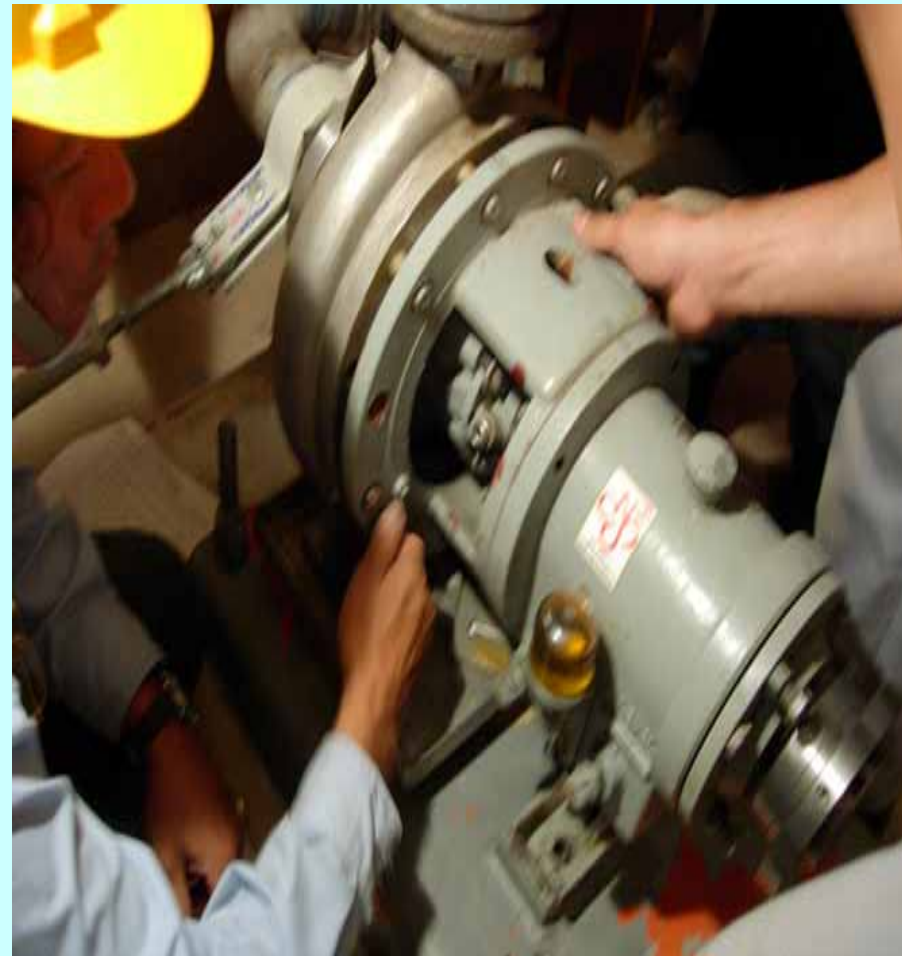
## 分離Pump Casing與 Bearing Frame& Adapter

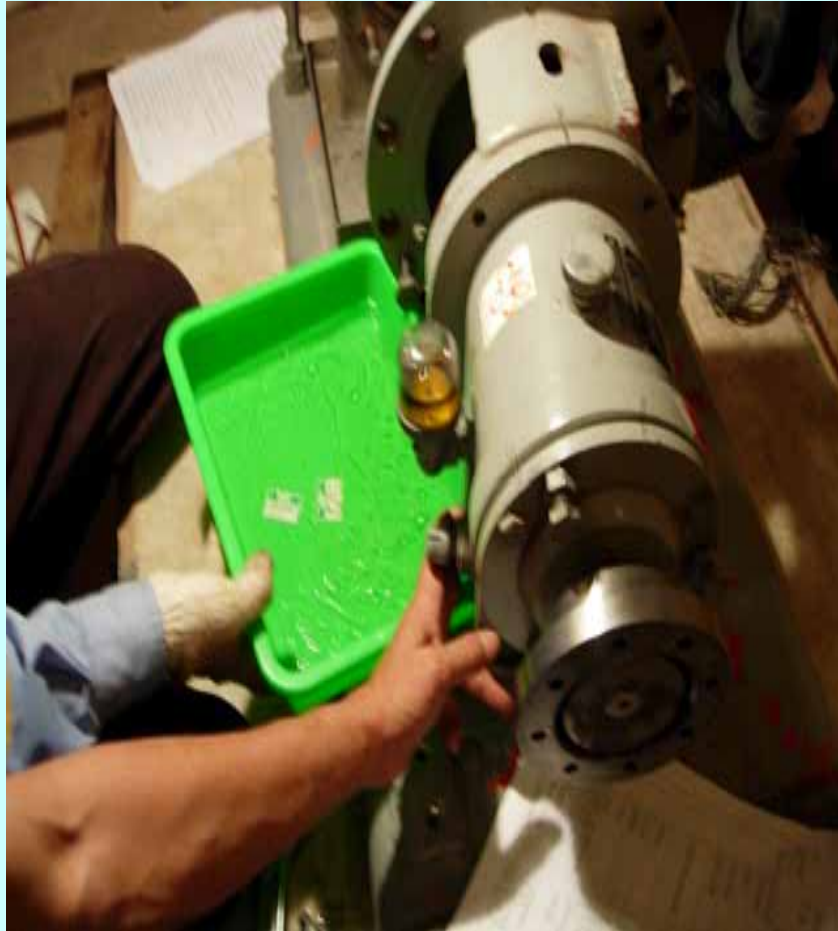
將Bearing Housing油洩出

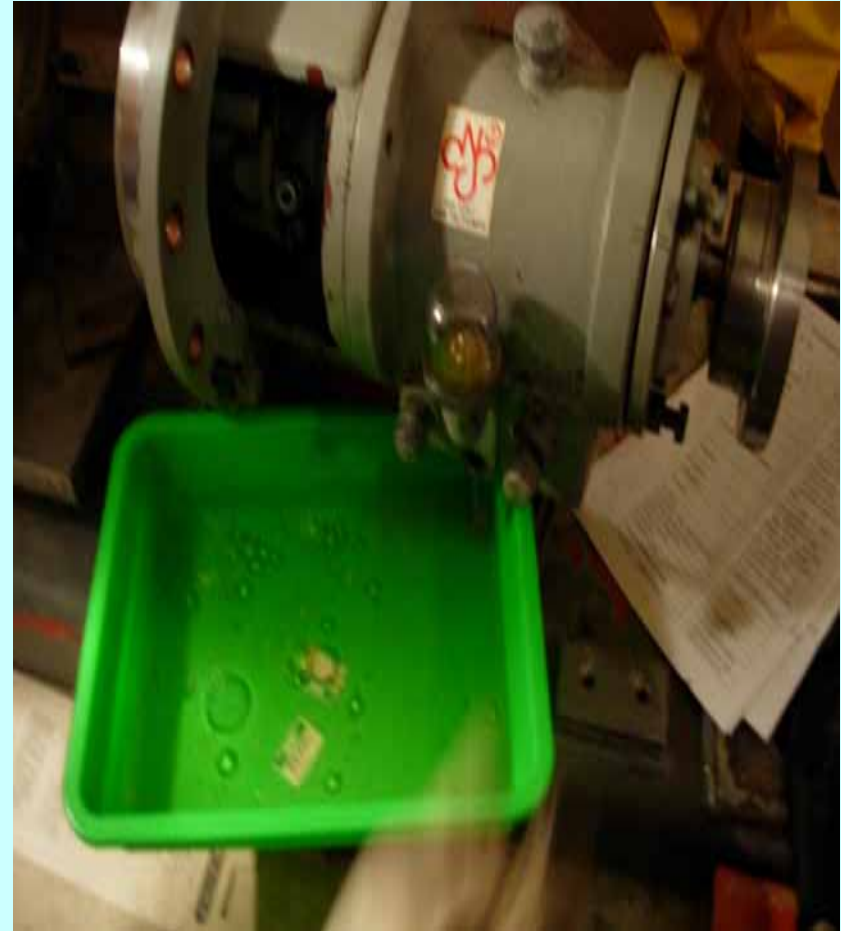
Bearing Housing油與積水

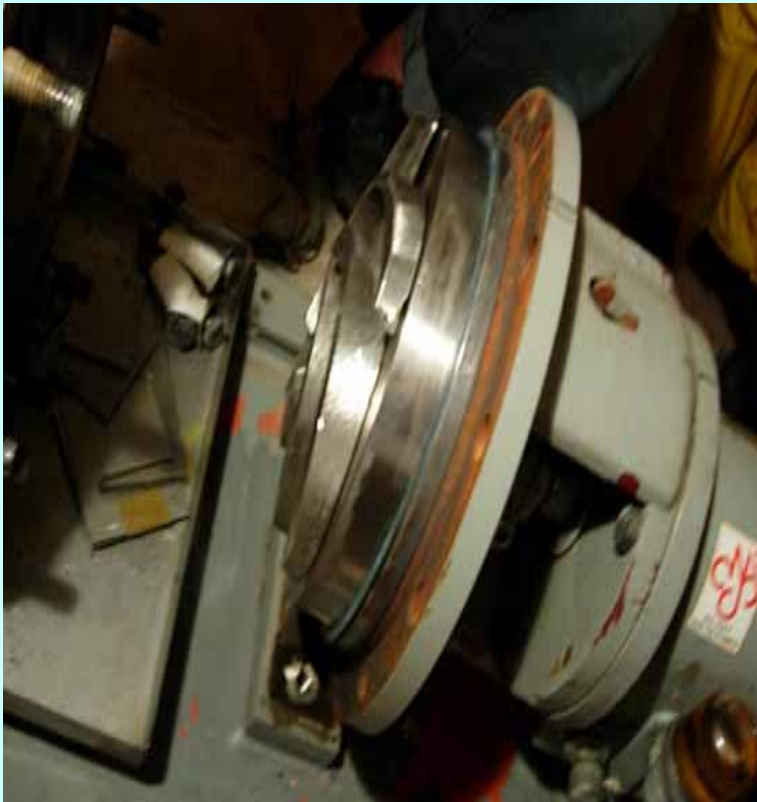
## Pump Impeller及Gasket

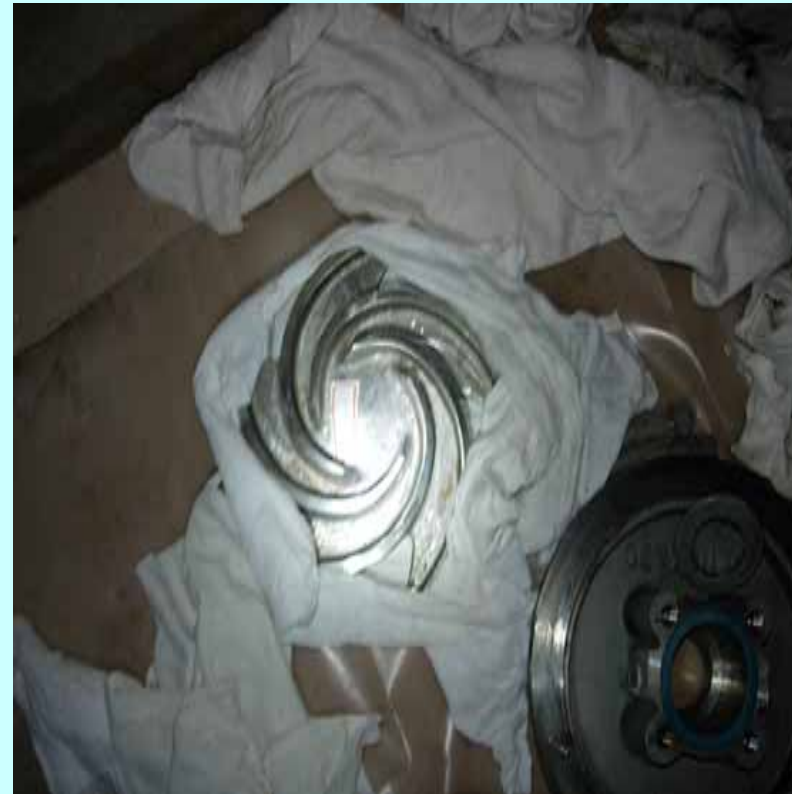
## 拆下 Pump Impeller

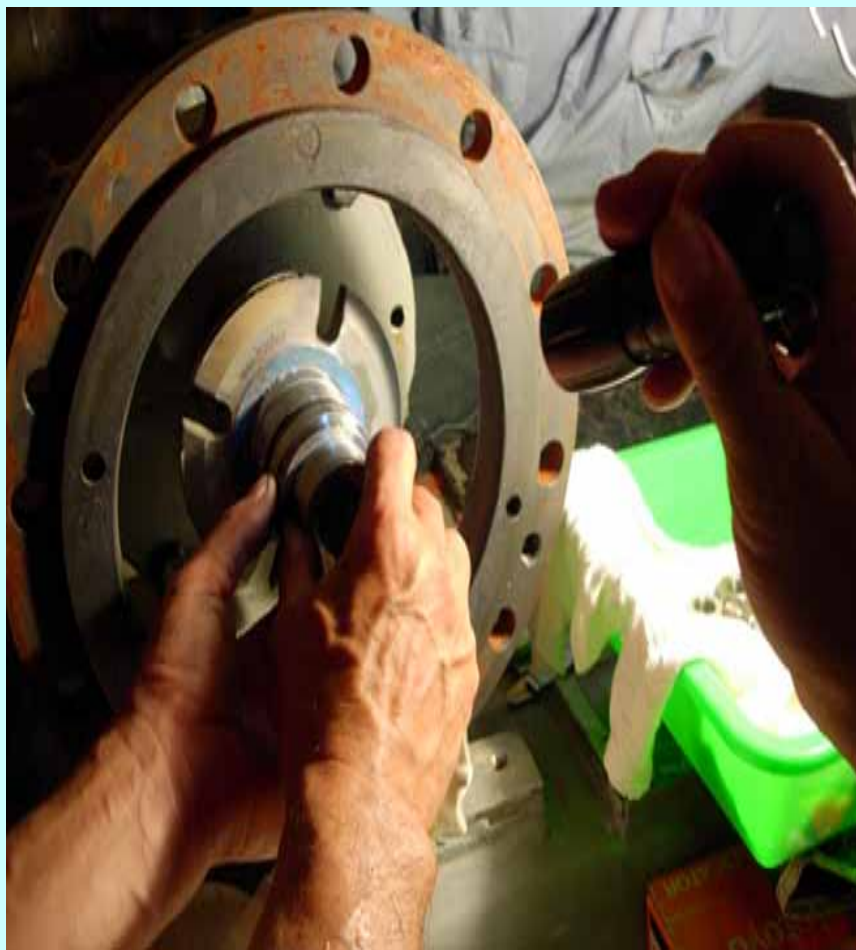
取出Mechanical Seal

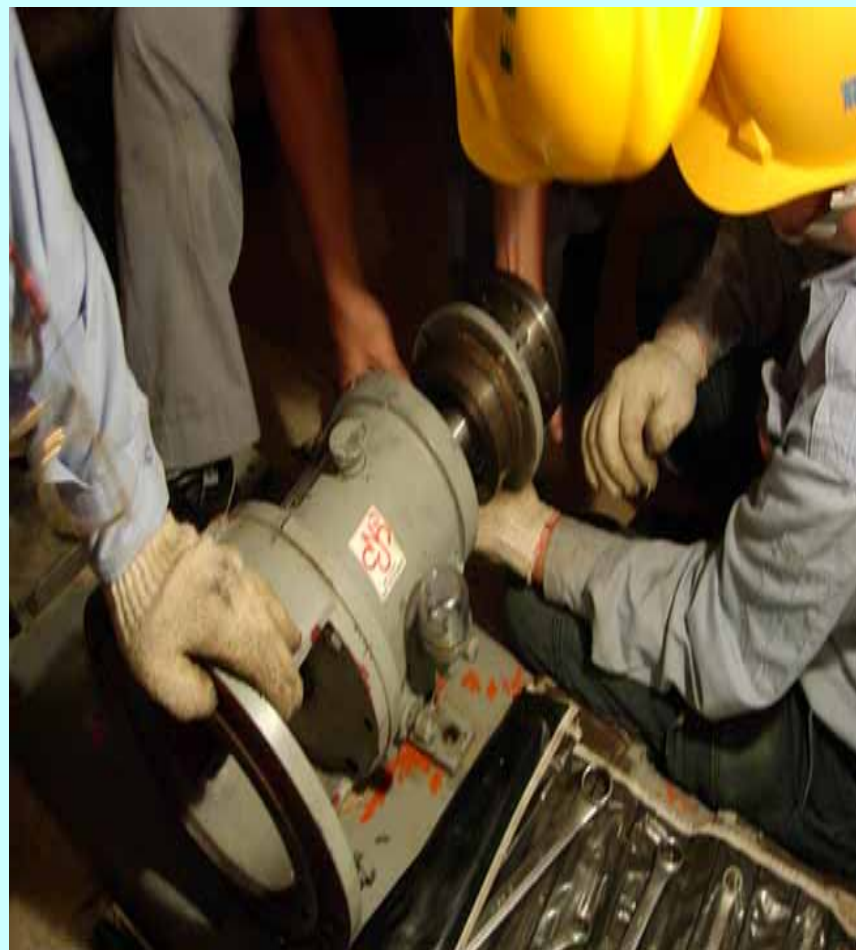
抽出Pump Shaft

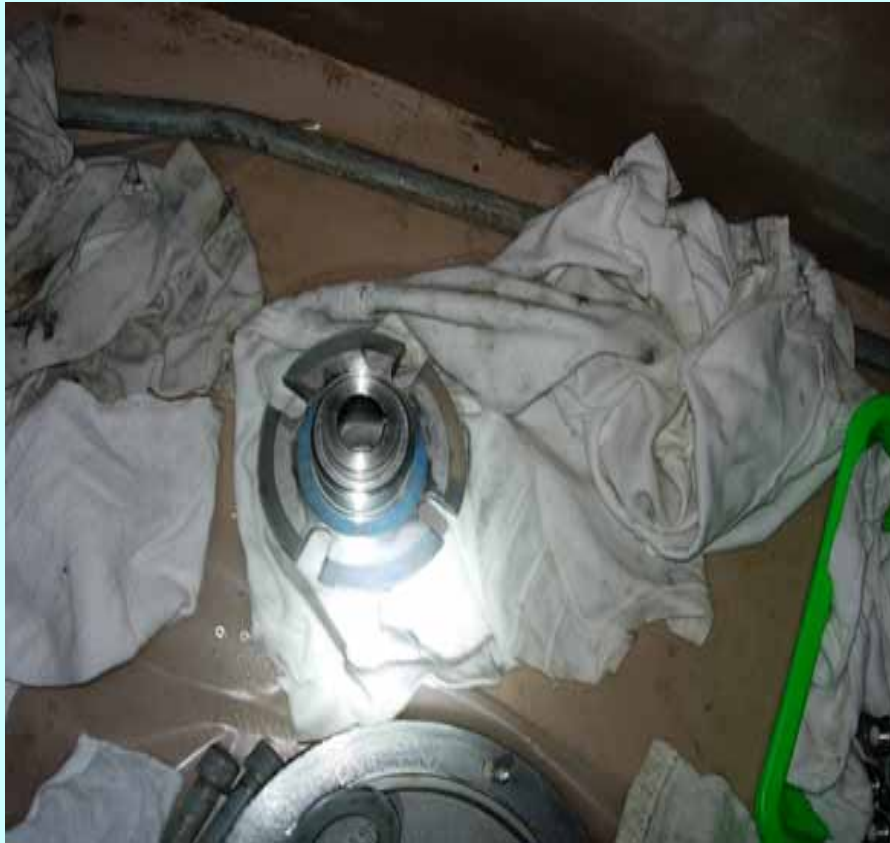
## 清潔Mechanical Seal

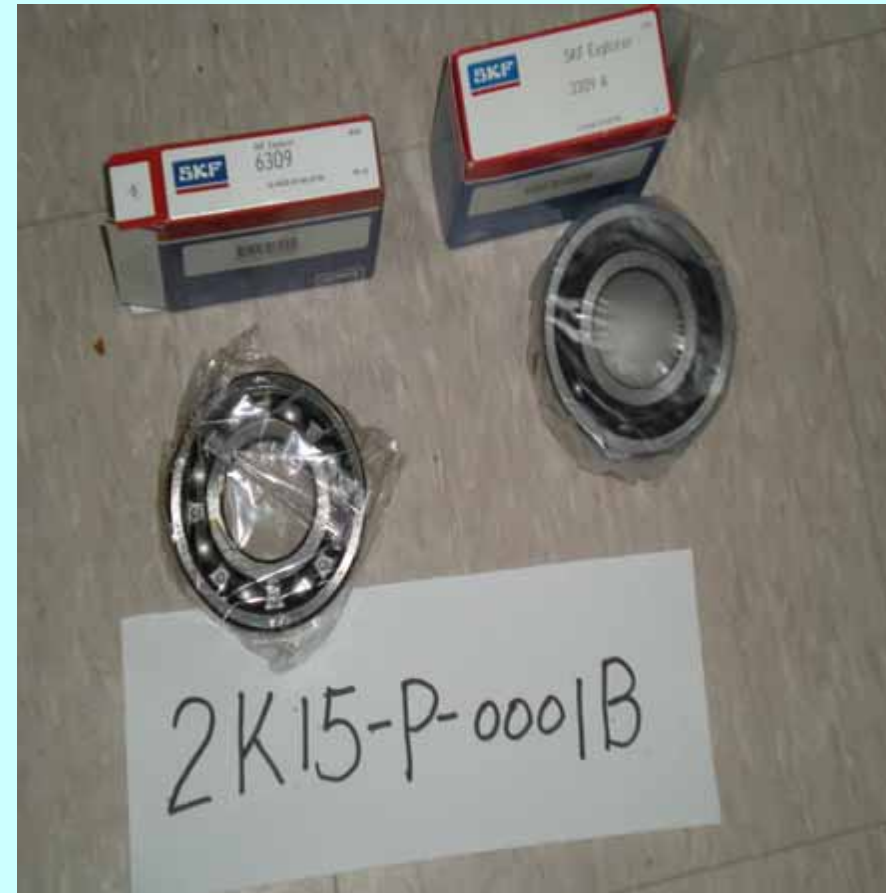
## 換新Bearing

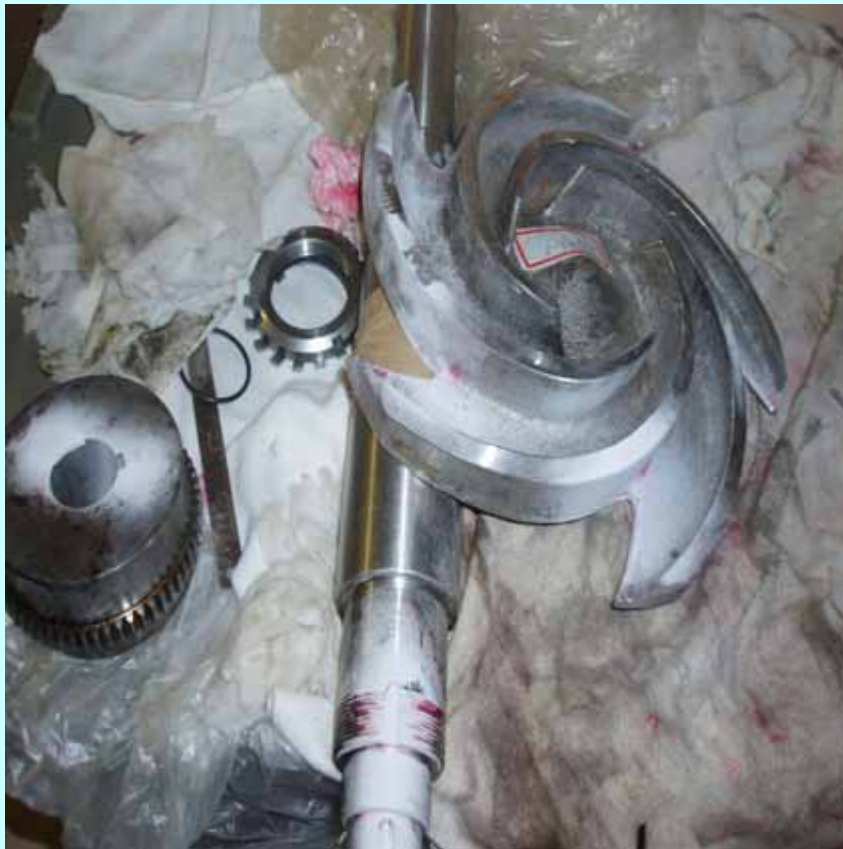
## Key Way及Impeller應力集中點做PT

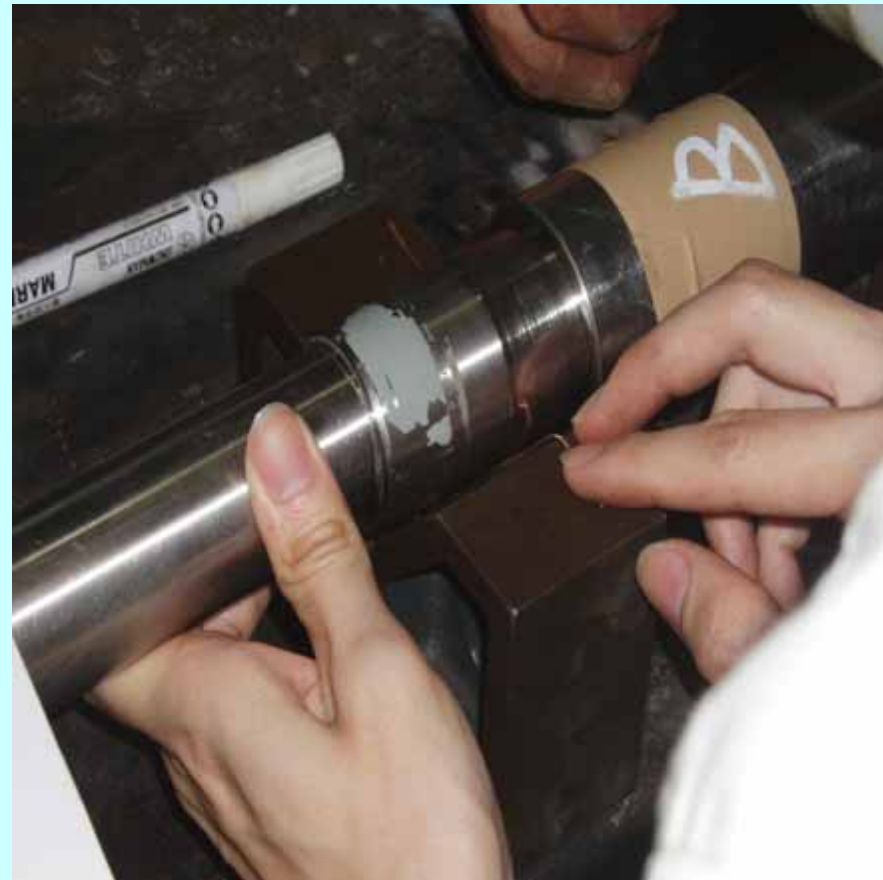
## Pump Shaft 撓曲度檢查

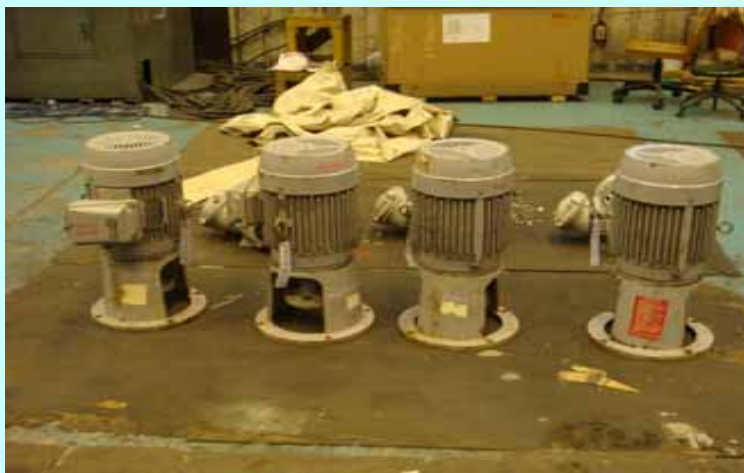
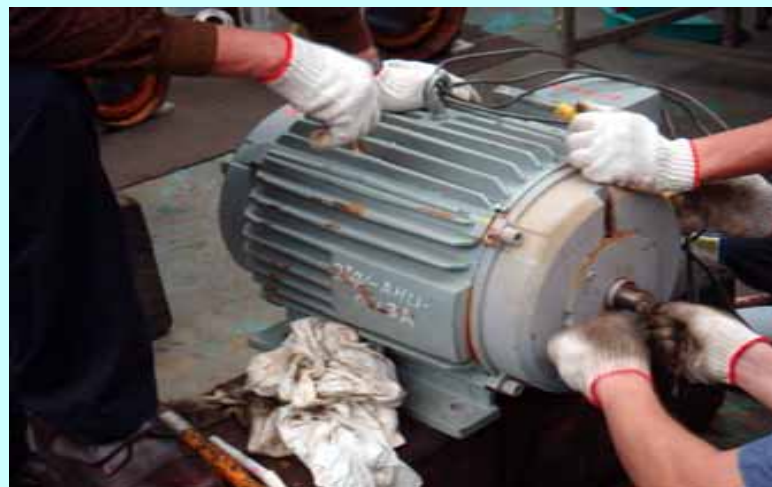
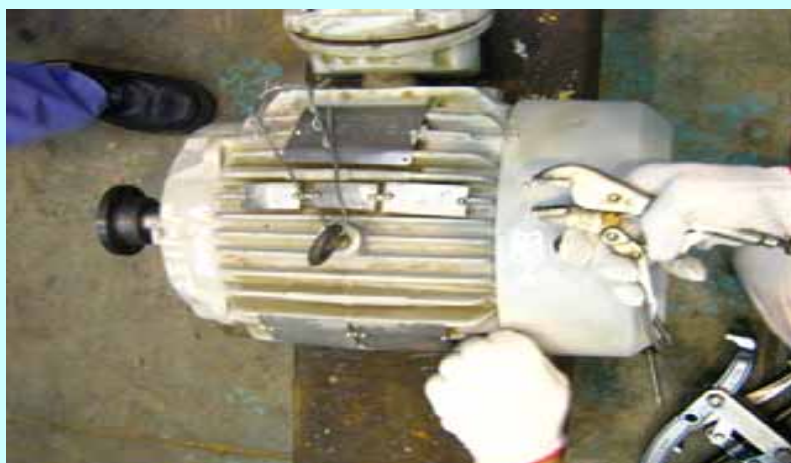
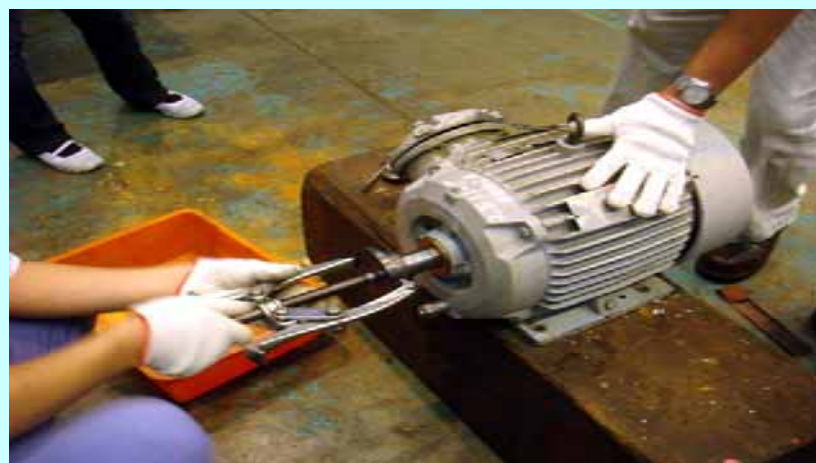
# 馬達拆卸

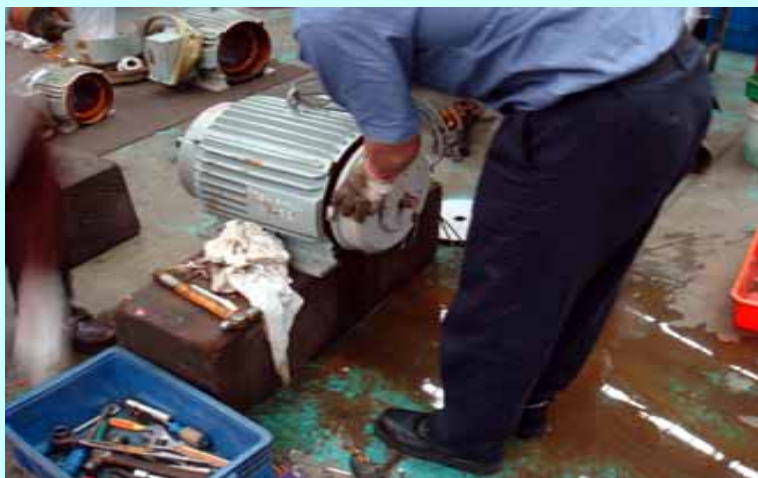
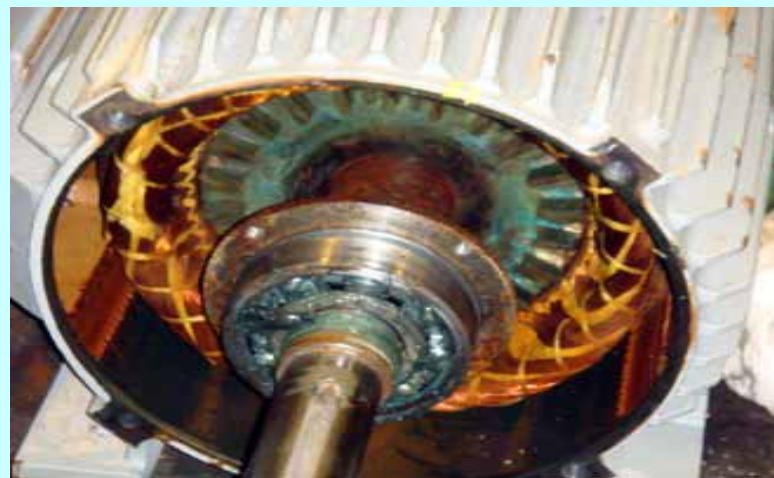
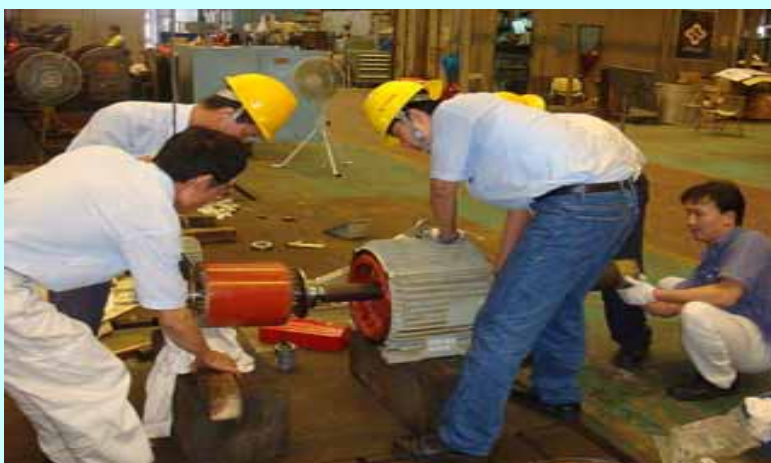
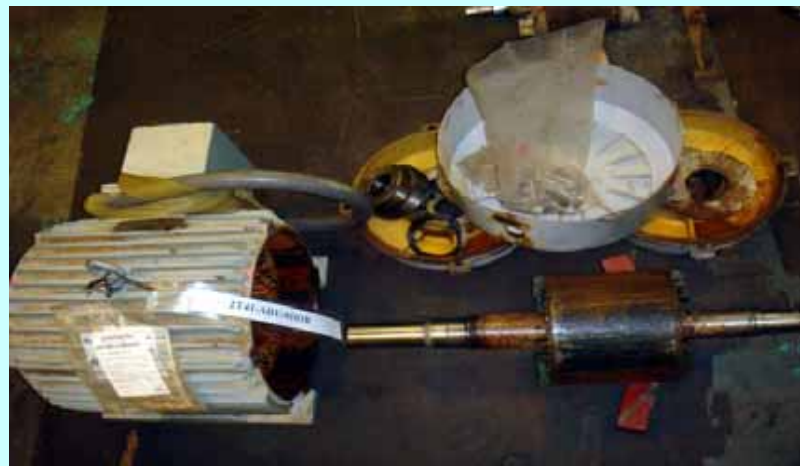
# 馬達拆卸

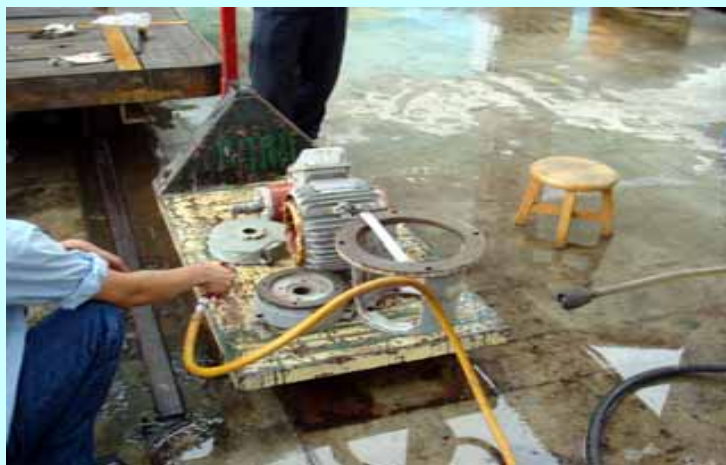
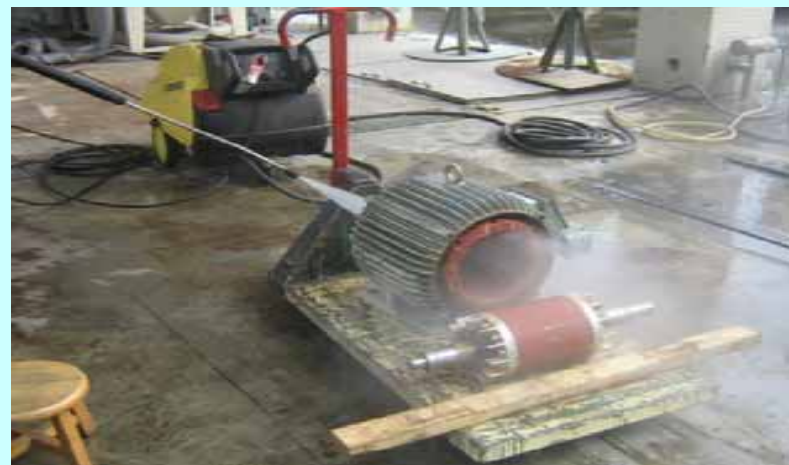
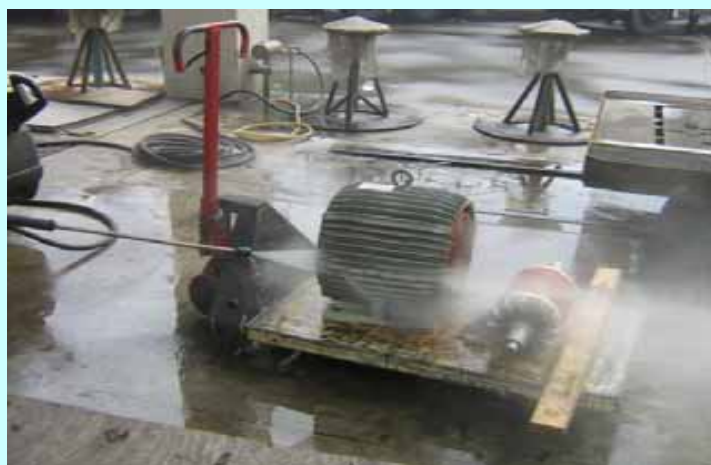
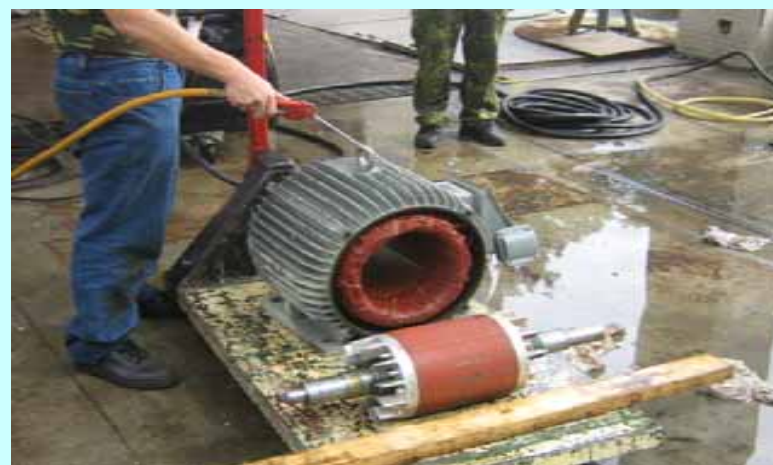
# 馬達清洗

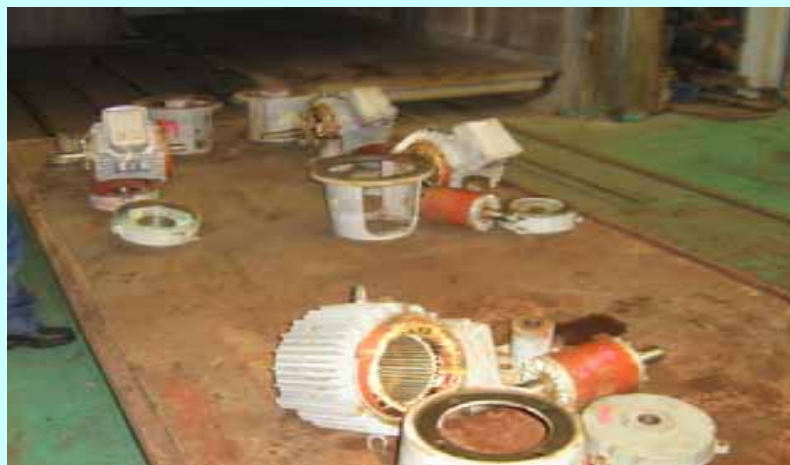
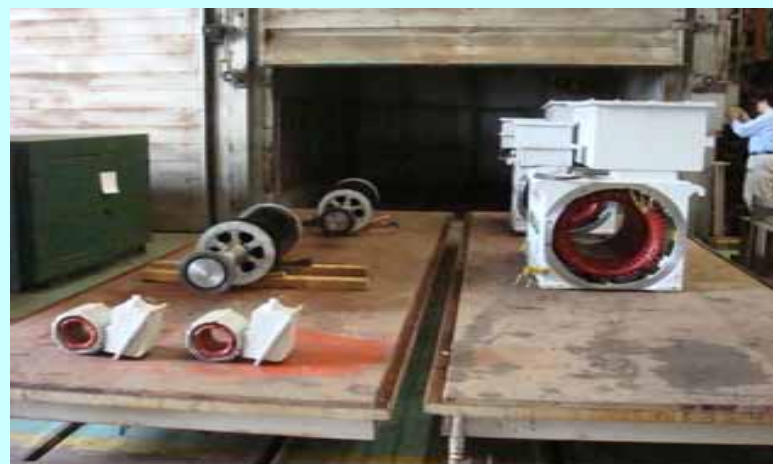
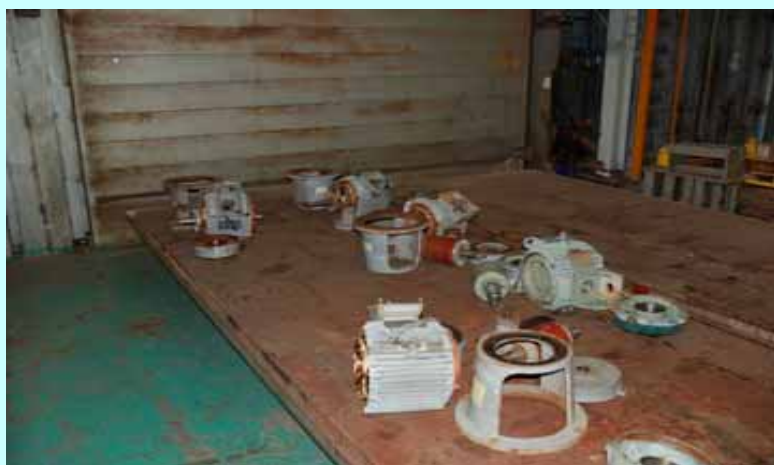
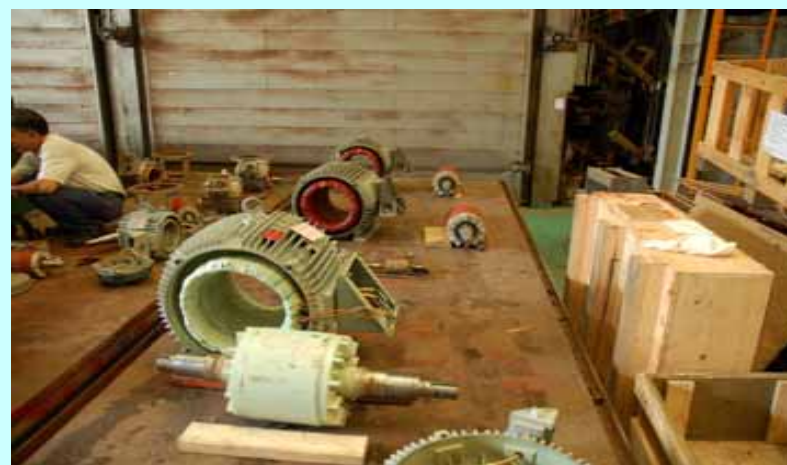
# 馬達烘乾

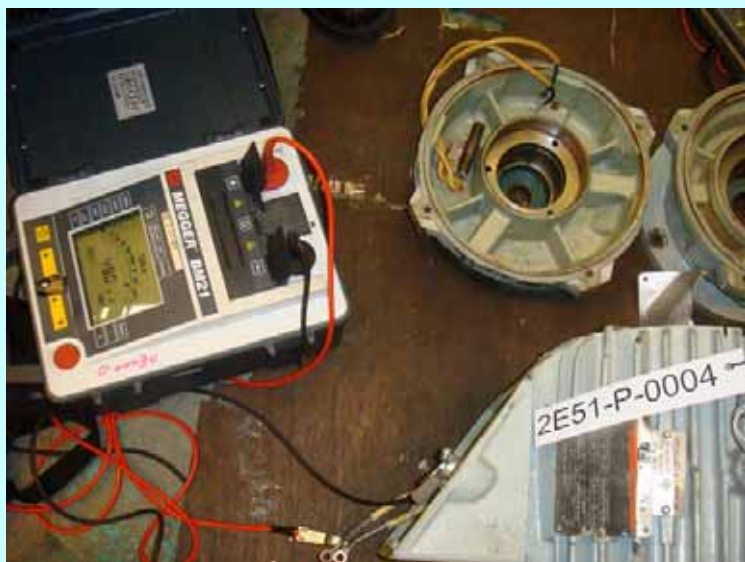
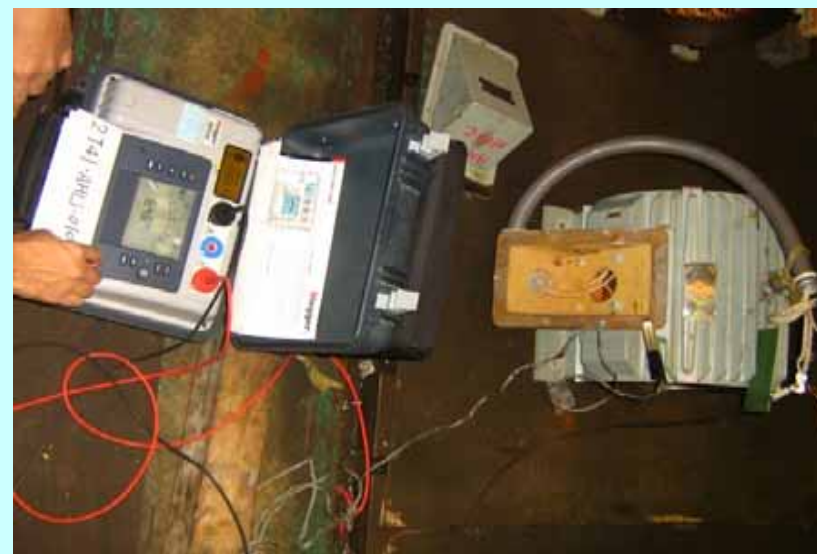
## 線圈絕緣電阻量測

測試設備：高阻計

接受標準： $100^{+}M\Omega$

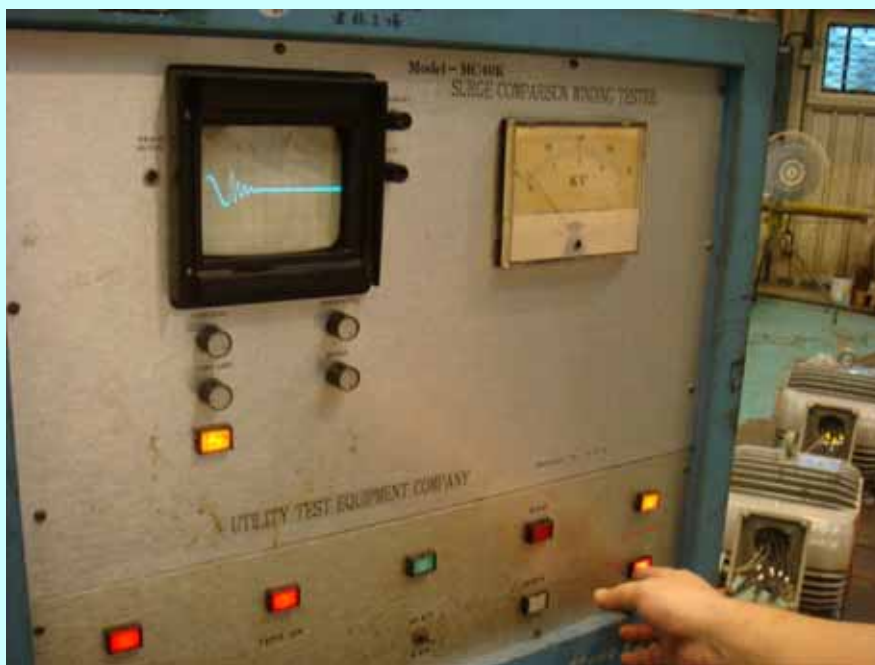
測試設備：突波試驗器

測試電壓： **$2E+1000$**

**$E$** =額定電壓

線圈層間絕緣測試

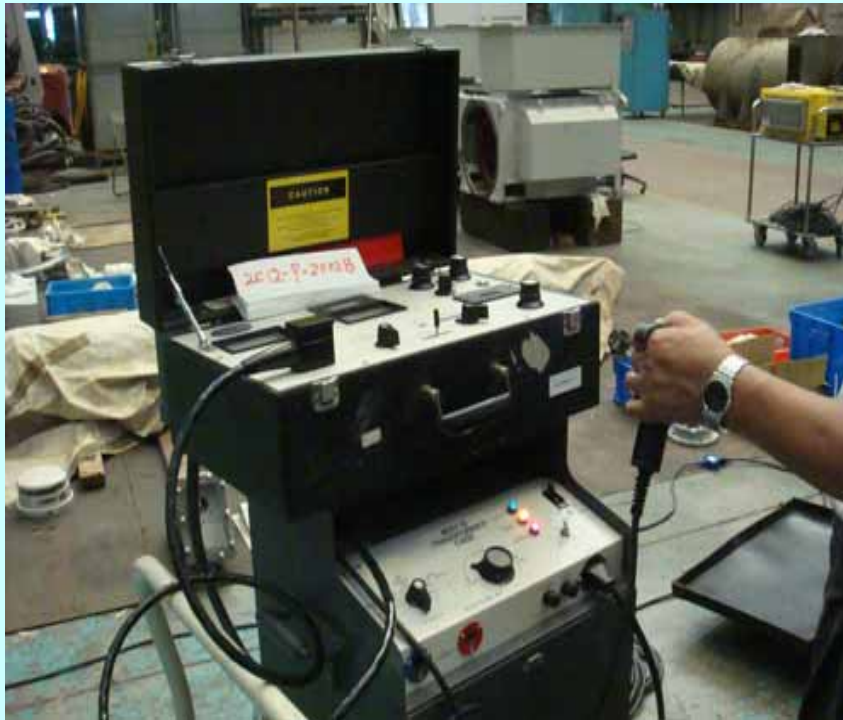
測試設備：功因測定器

測試電壓： **$AC\ 2E+1000$**

**$E$** =額定電壓

## 線圈耐壓測試

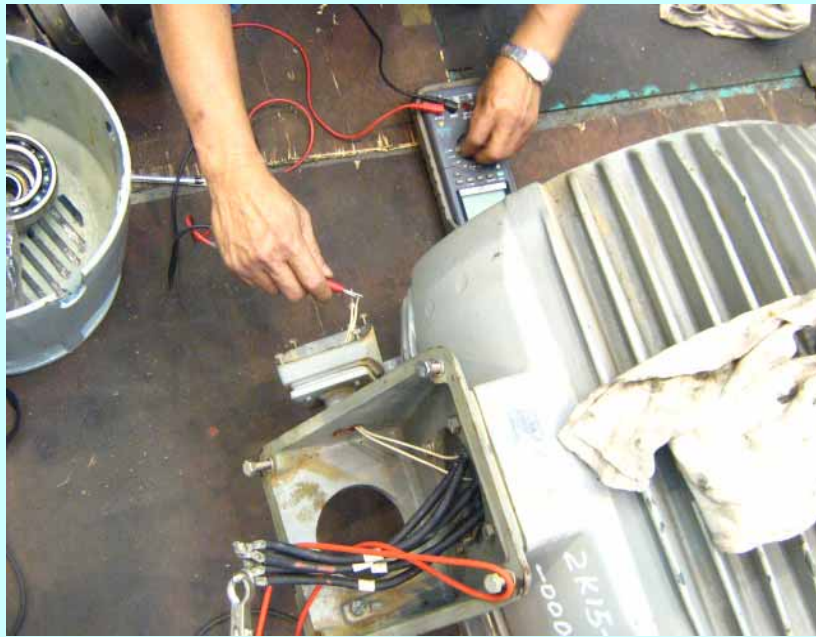
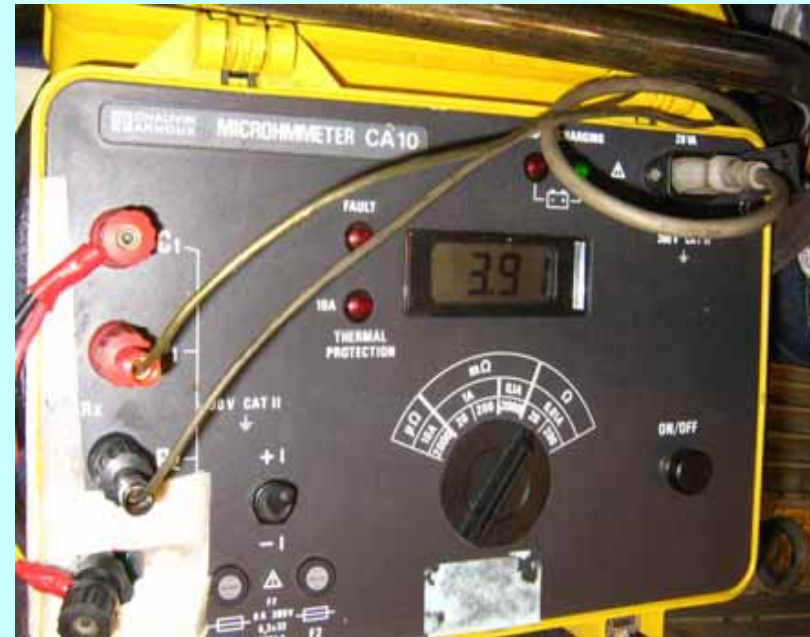
線圈電阻量測

測試設備：低阻計

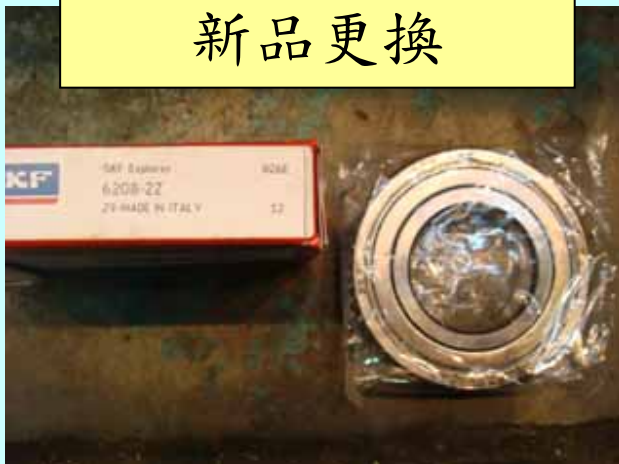
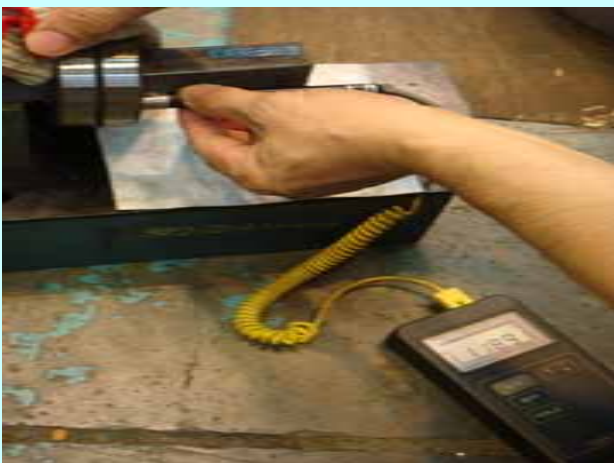
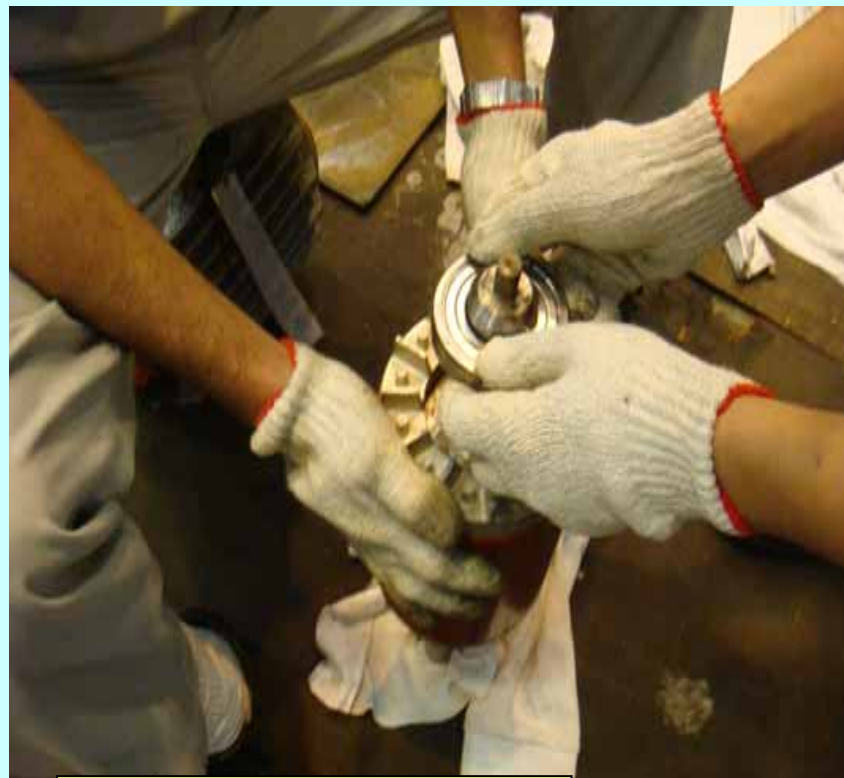
# 軸承更換

新品更換

預熱、回裝
