# 受辛樂克颱風影響設備之復原現況

（第三屆核能四廠安全監督委員會第3次委員會議）

龍門施工處

2K15-P-0001B RWCU Backwash  
Transfer Pump檢修

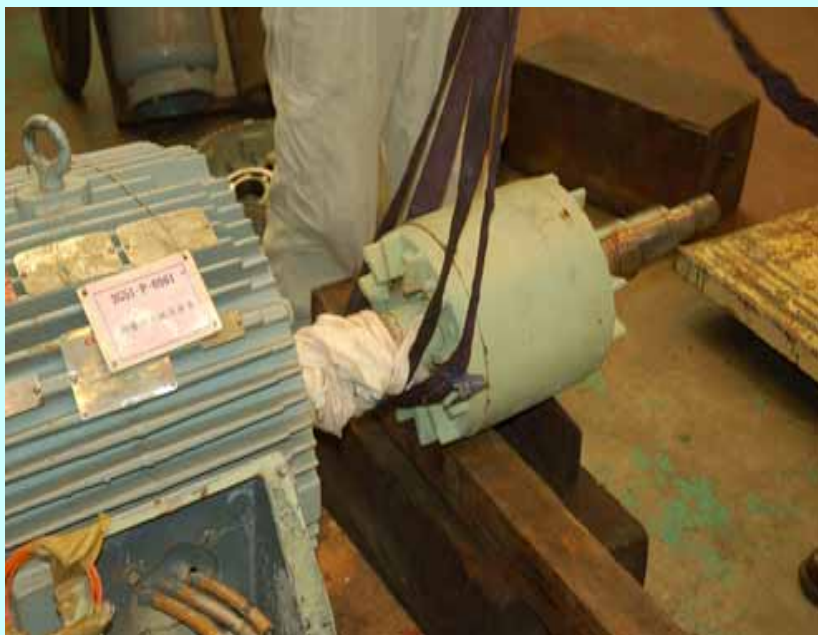
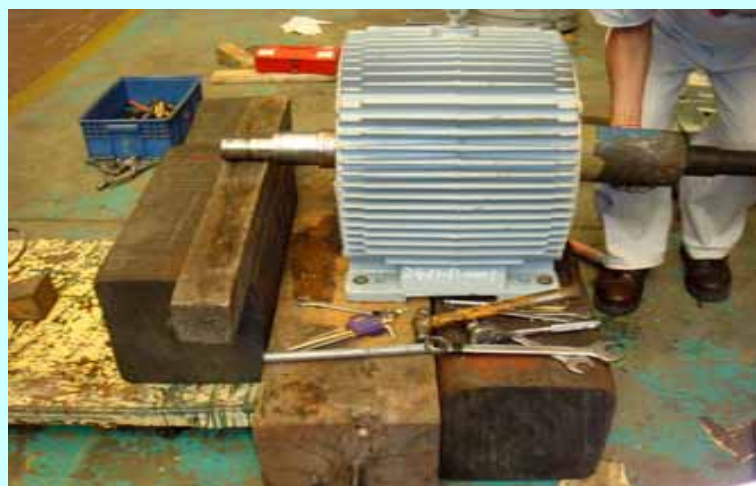
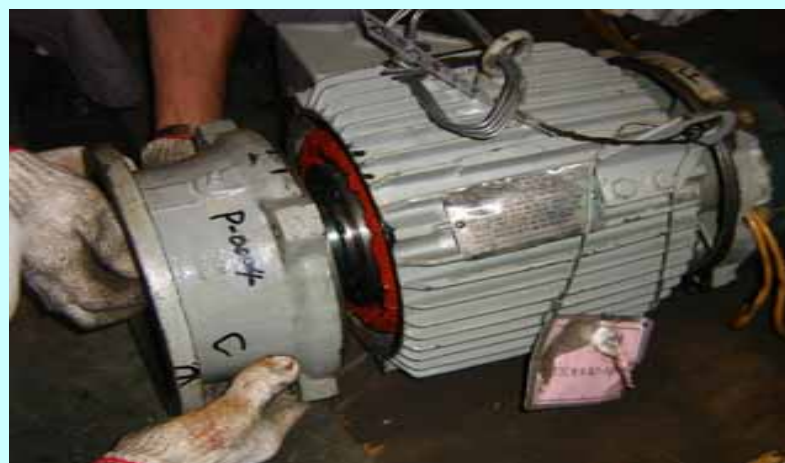
# 馬達回裝

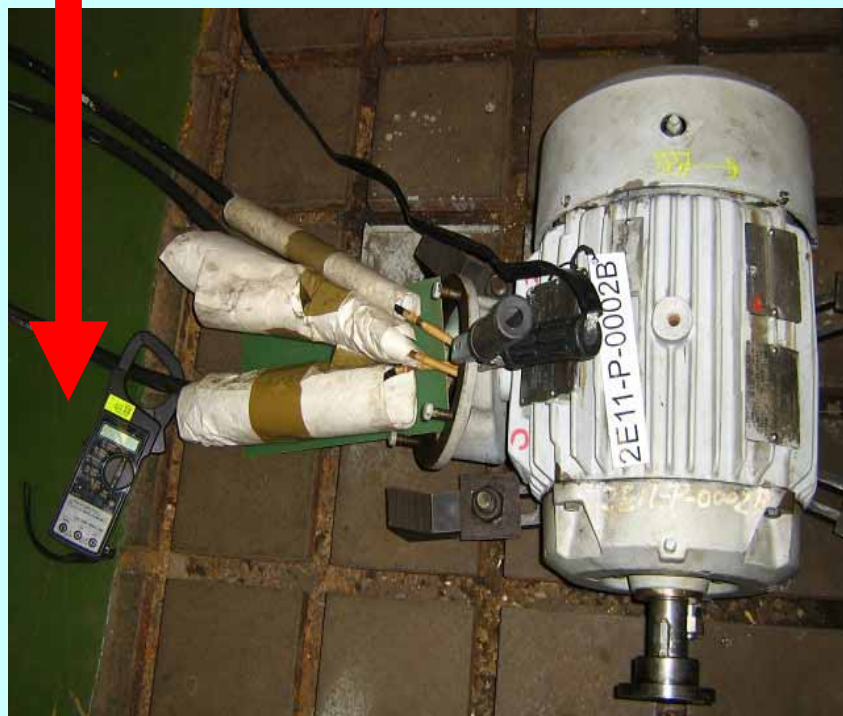
量測啟動電流

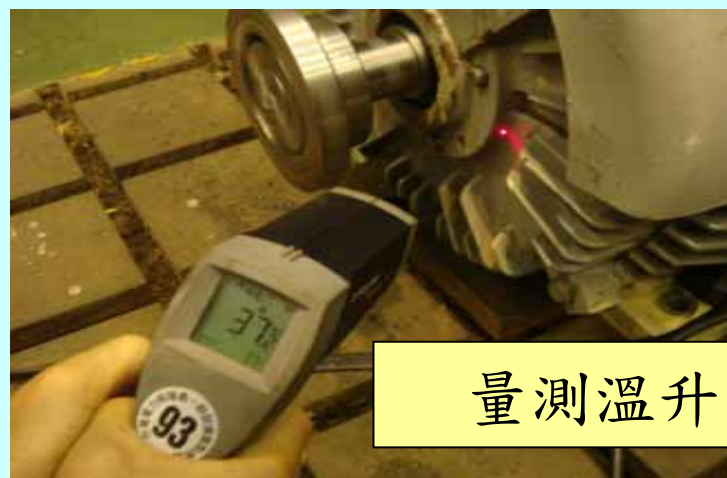
量測溫升

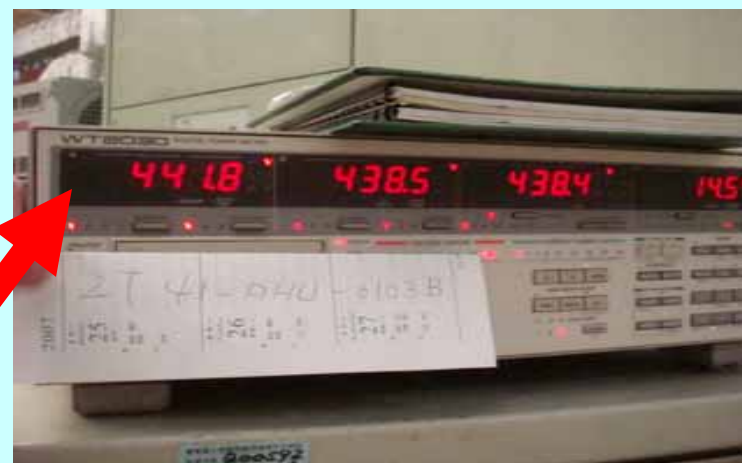
無載測試參數

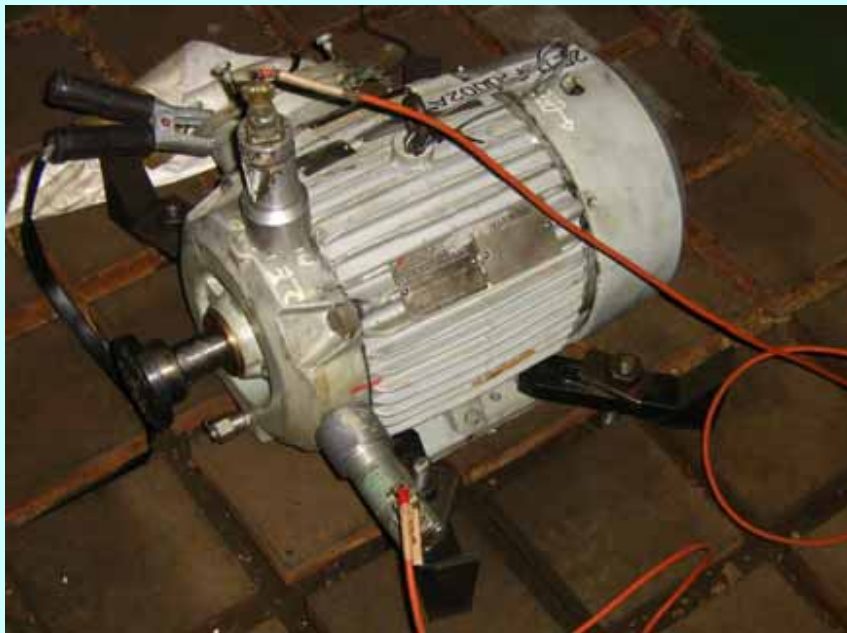
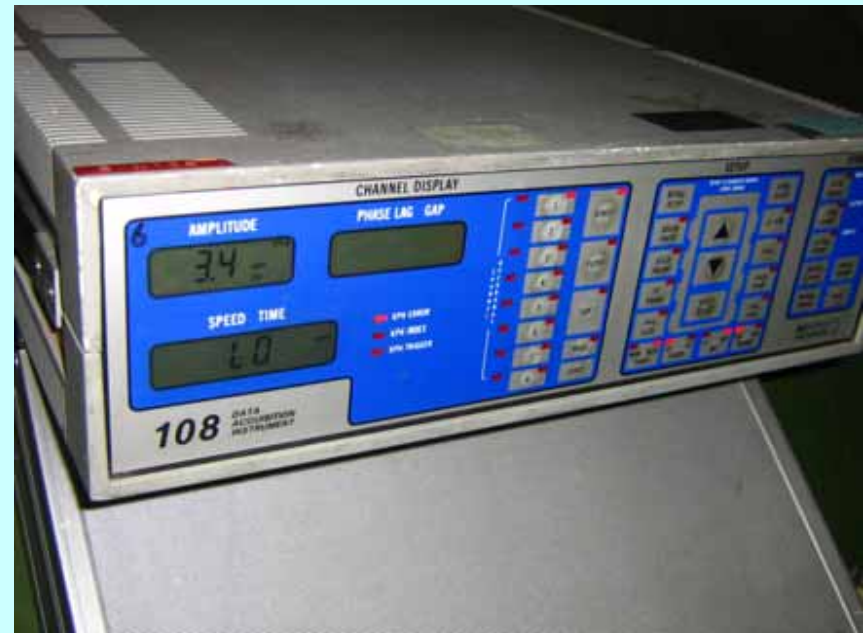
# 振動測試

測試設備：振動測試計

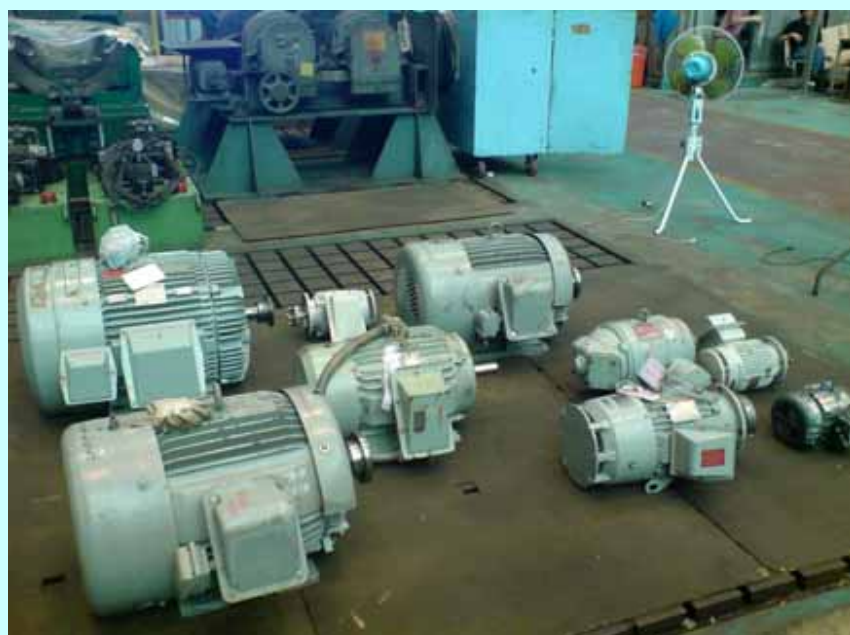
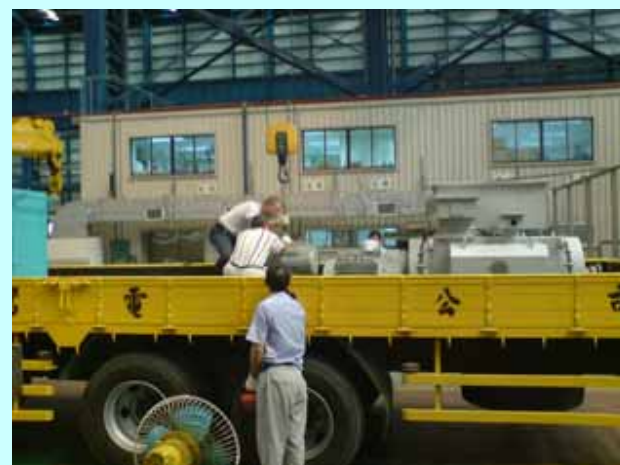
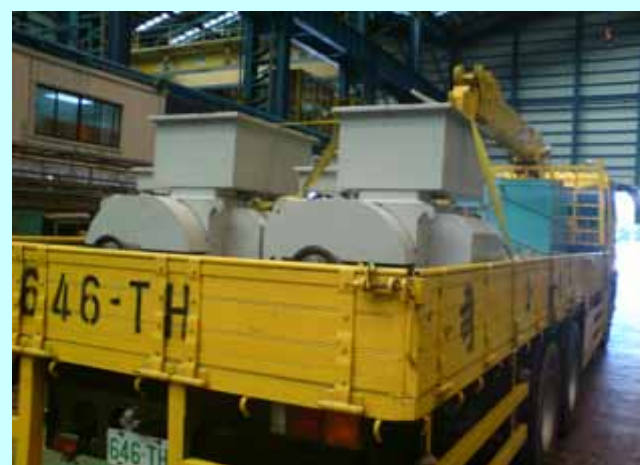
# 運回工地

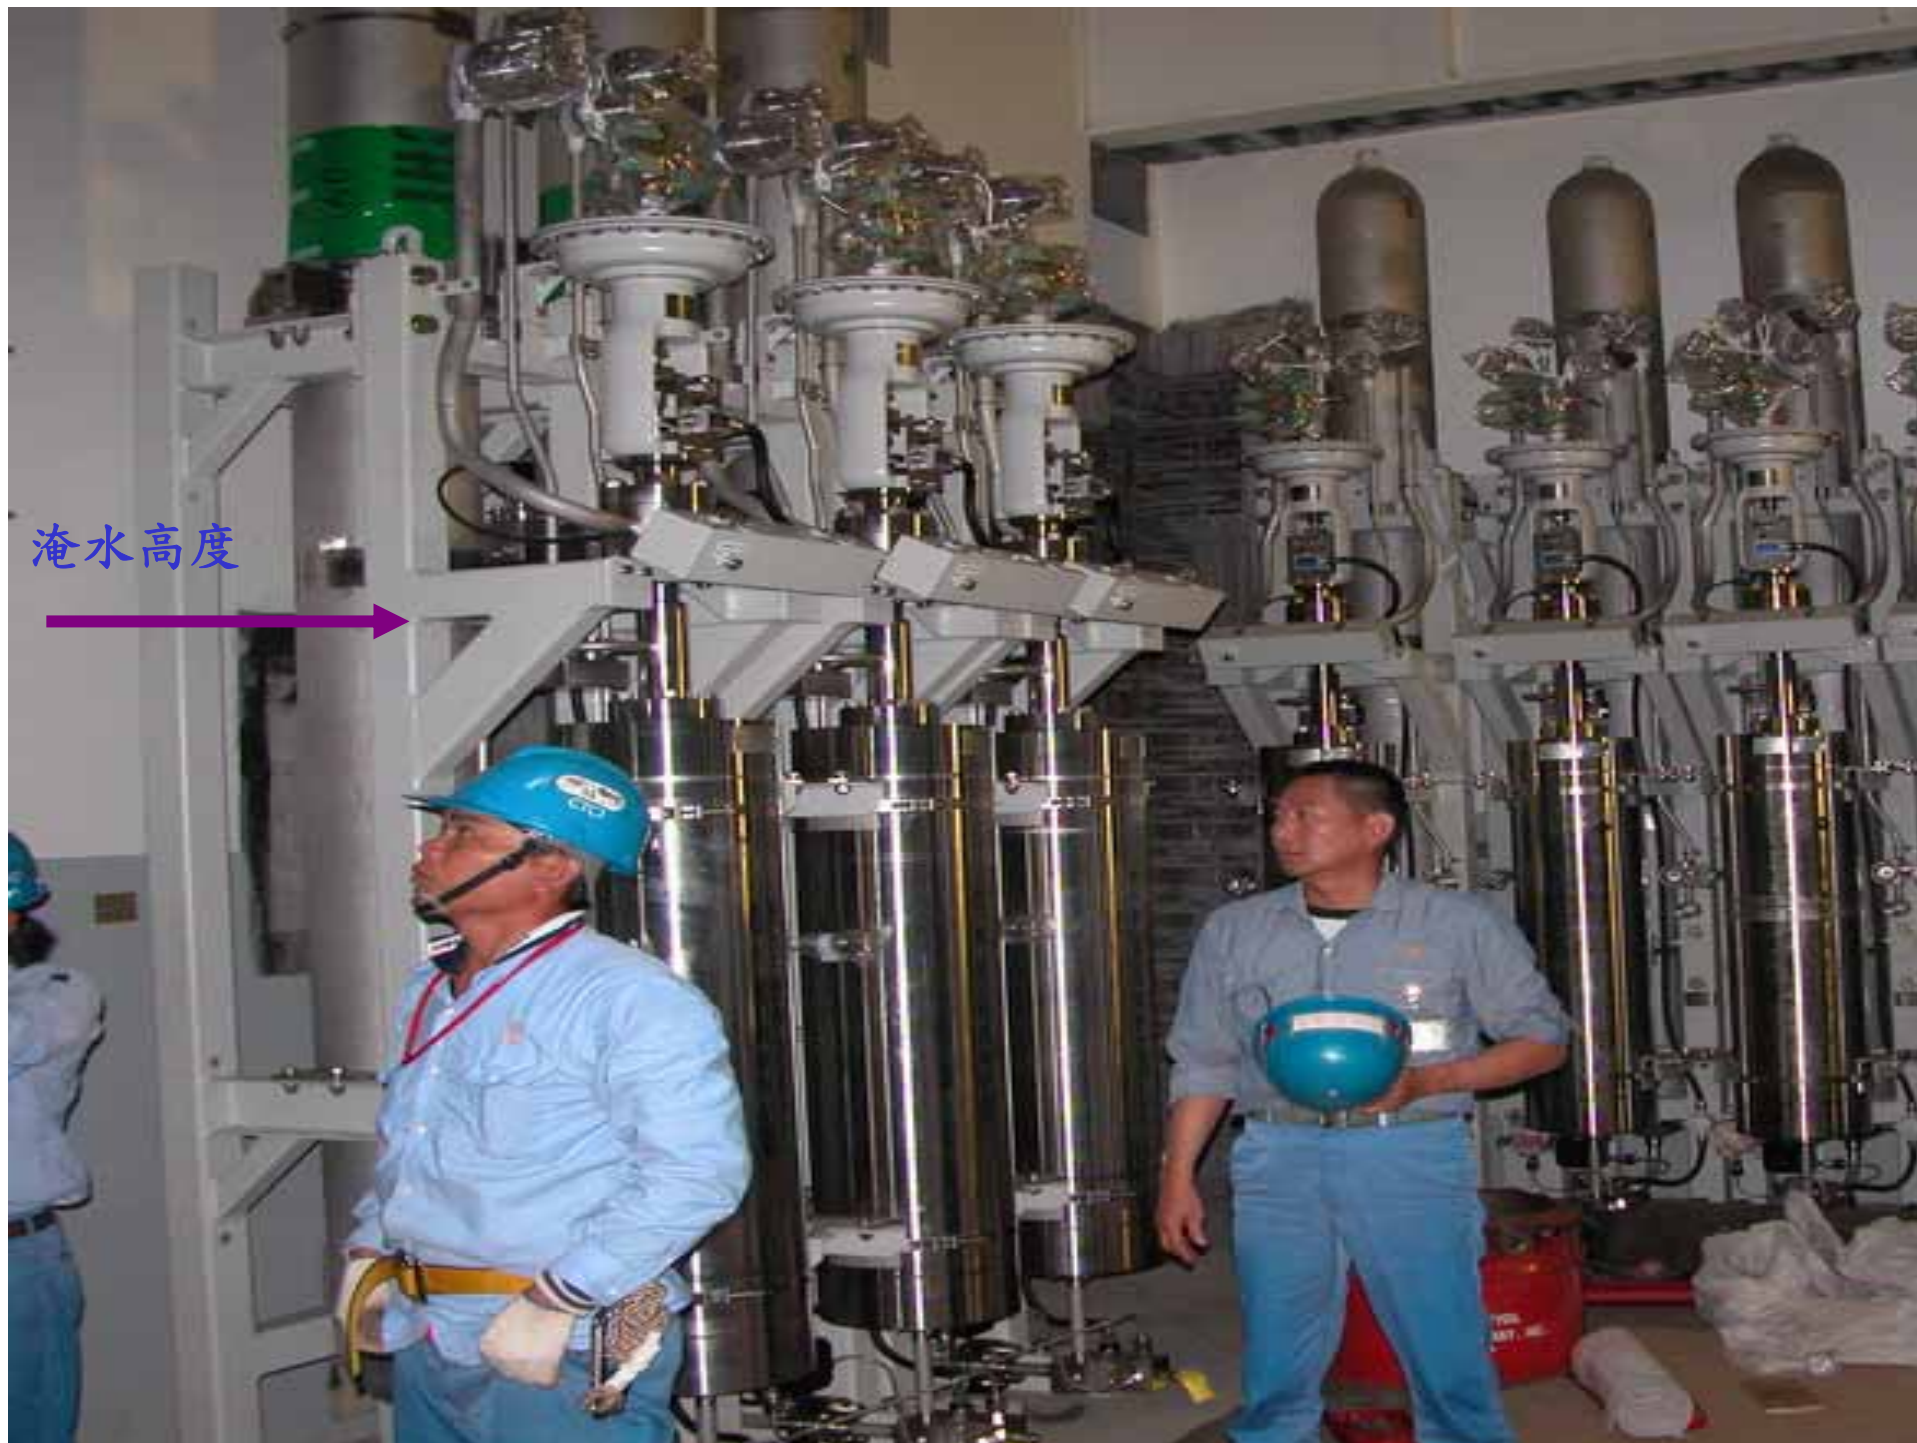
淹水高度

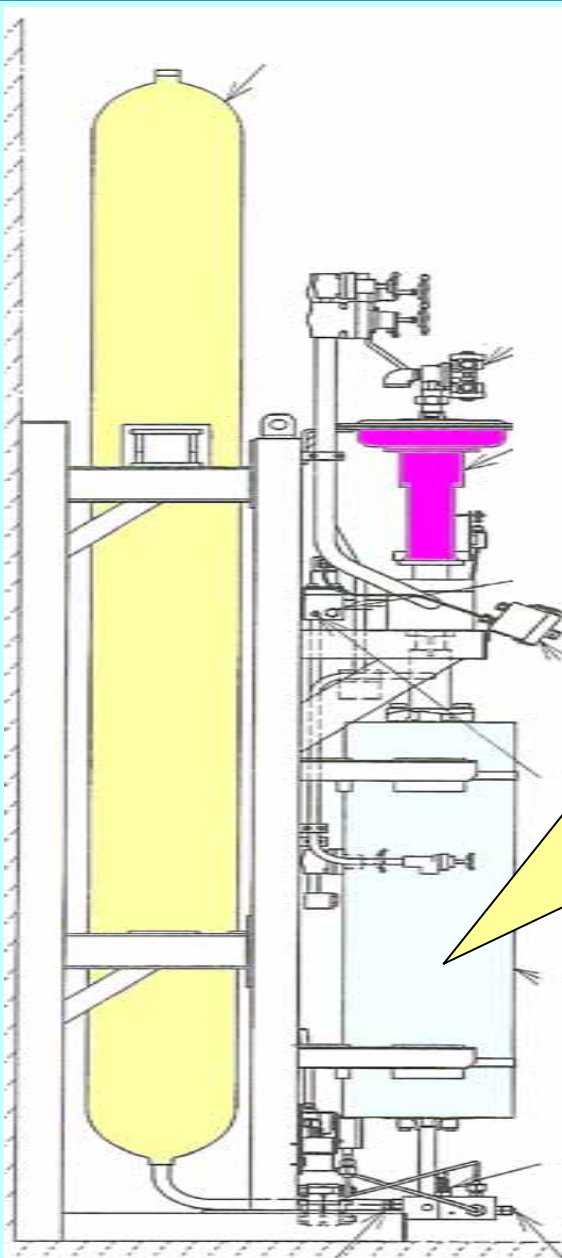
Accumulator：拆開  
局部用水沖淨、擦  
拭檢驗Chloride含  
量符合後回裝；另行  
採購備品，俟試運  
轉前再行更換新  
品。

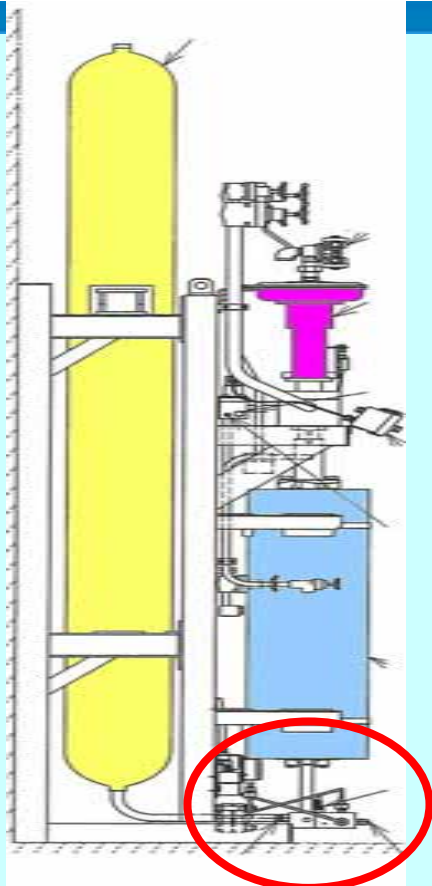
**Pressure Gauges**：壓力錶已泡水，依廠家建議全部換新。

**Pressure Switch**：遭淹水之壓力開關共**12**個全數換新，已淹水並未滲水部份，須編號並拍照存證，且經功以測試正常者，繼續使用。

**Rupture units**：依廠家建議全數換新

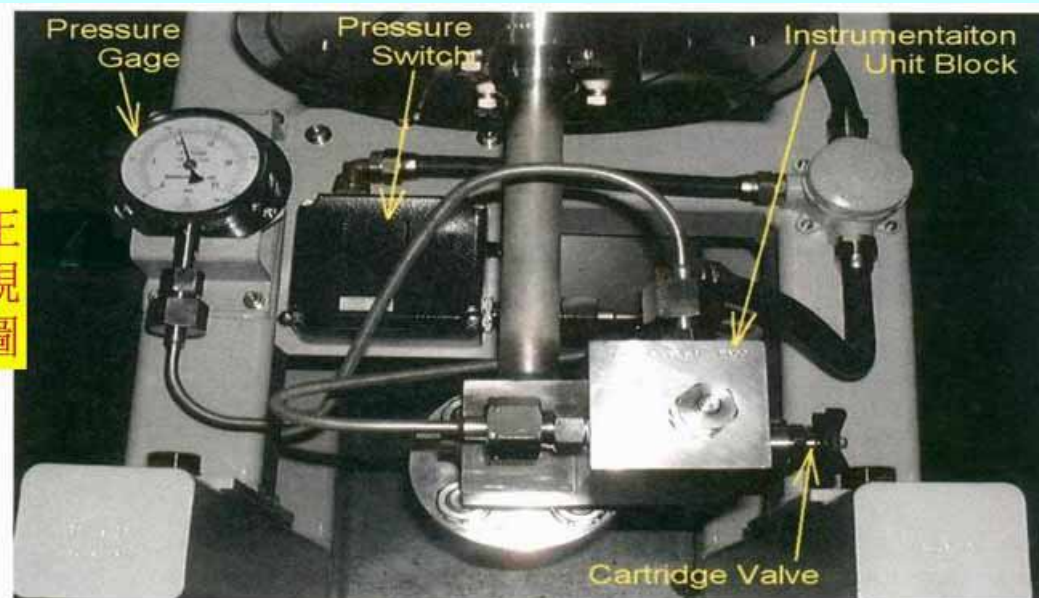
PHOTO 7.5. Instrumentation Unit (front view).

正視圖

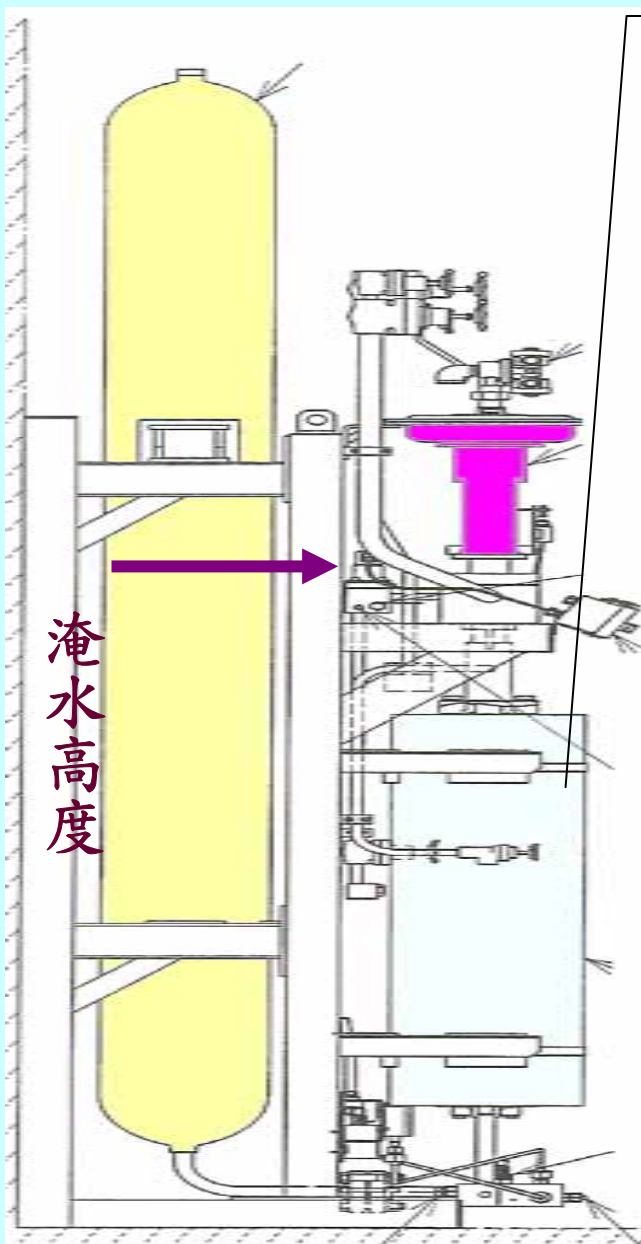
Electrical components：電線導管、電纜、電纜接頭，只要發現內部浸水則予以更換新品，並對該等電氣設備進行絕緣及性能測試，確認功能正常。

Other HCU components：浸水之零組件均需拆解檢查，對於如螺絲、墊片等，如發現生鏽則予以更換新品，所有耗材如O型環、盼更等均需更換新品。

**注意事項：以上所有的拆解工作均需在清潔室內進行。**
