# 一號機 試運轉安全檢測 執行現況

## 龍門電廠

台灣電力公司

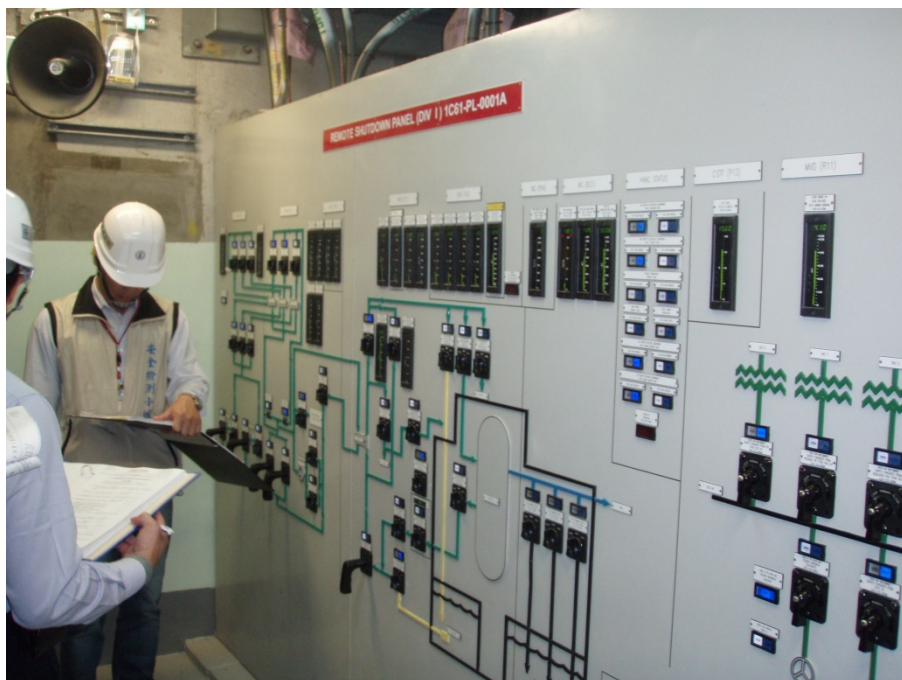
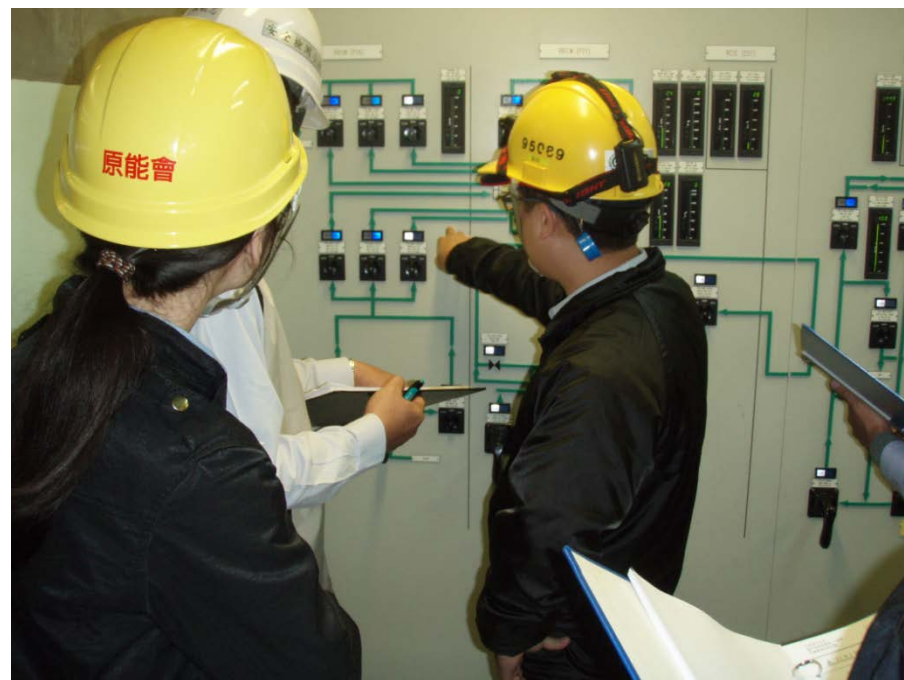
## 系統再驗證測試-遙控停機盤操作及監視

- 當主控制室無法使用時，在主控制室外利用另外一套**獨立的**方式(遙控停機盤)將反應爐帶至安全的停機狀態。
- 遙控停機盤測試項目：
  - 實際由遙控停機盤切換外部/內部電源(如：345KV、161KV、緊急柴油機等)
  - 由遙控停機盤操作安全停機所需之閥、泵浦。
  - 確認遙控停機盤監視之指示儀表(如：反應爐壓力、水位…等)顯示正確。

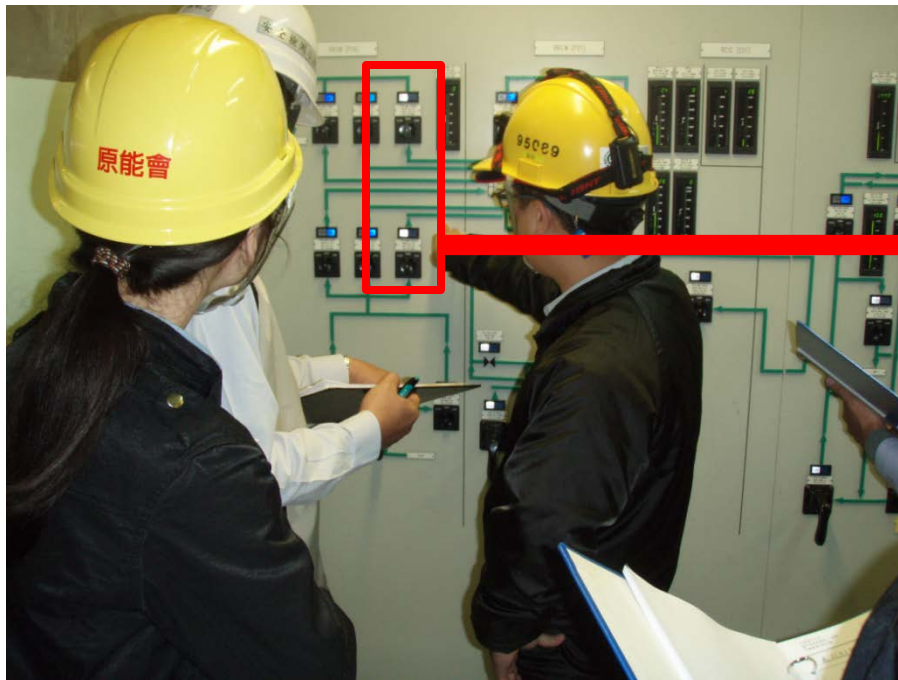
• 測試前

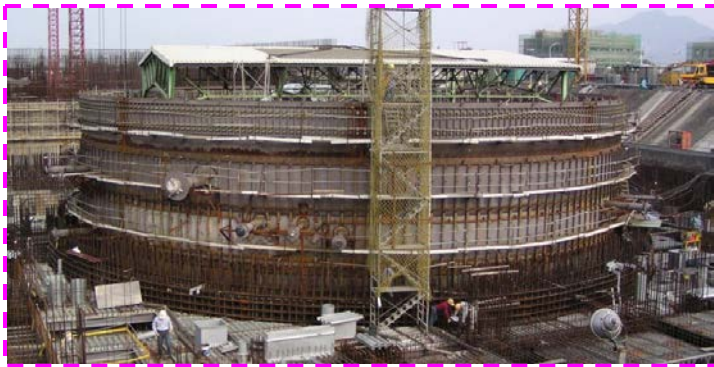
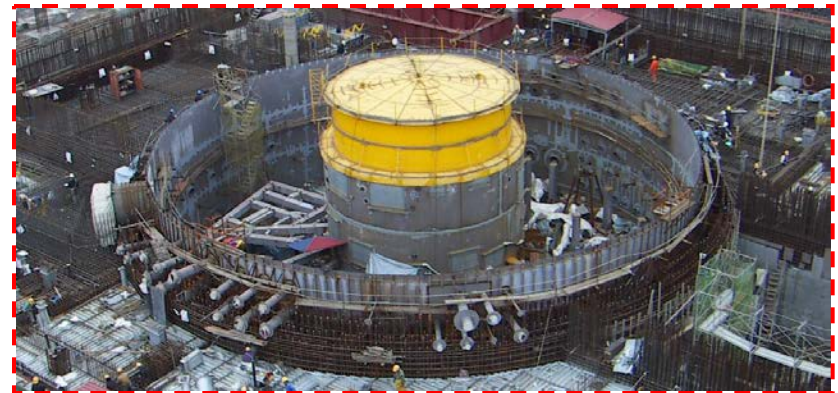
- 一次圍阻體結構完整性試驗(Structural Integrity Test, SIT)的目的係為驗證鋼筋混凝土包封圍阻體(RCCV)壓力邊界的設計與結構能適當的抵抗最大壓力負載。
- 以空氣加壓至鋼筋混凝土包封圍阻體(RCCV)內，測試壓力為設計壓力的1.15倍（ 358.9kPaG ）。

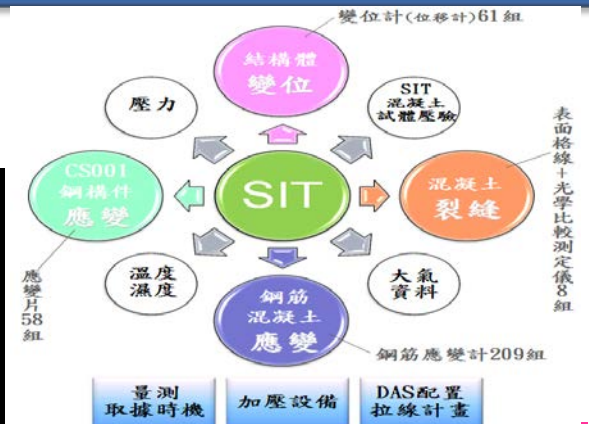
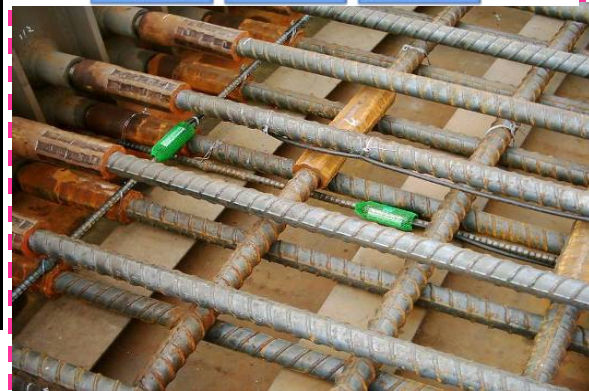
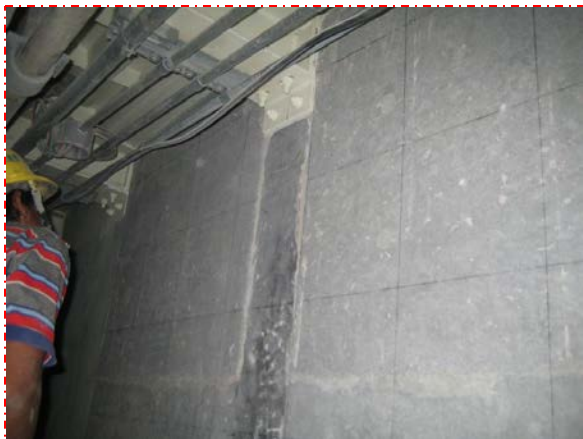
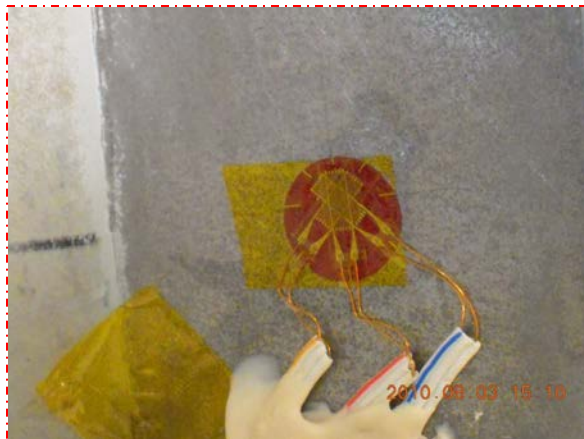
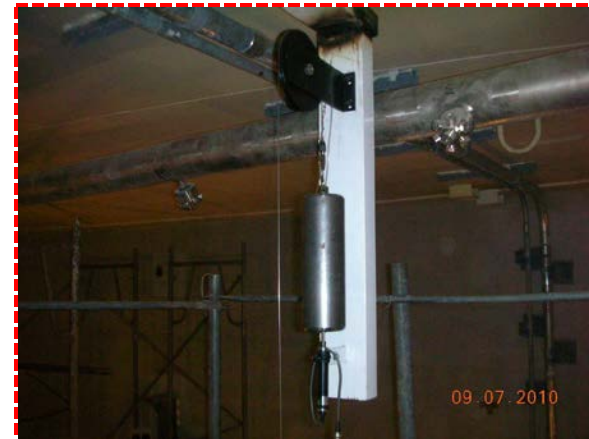
| | 量測項目 | 儀器 | 數量 |
| 1 | 鋼筋混凝土應變值 | Rebar Gage | 209 |
| 2 | 結構體變位值 | Displacement Transducer | 61 |
| 3 | 大型組件應變值 | Strain Gage | 58 |
| 4 | 裂縫觀測 | 表面格線<br>光學比較儀 | 8 |
| 5 | 加壓設備 | 空壓機 | 4 |
