# 113 年核能三廠緊急應變計畫演習 視察報告

核能安全委員會保安應變組  
中華民國 113 年 9 月

# 113 年核能三廠緊急應變計畫演習視察報告

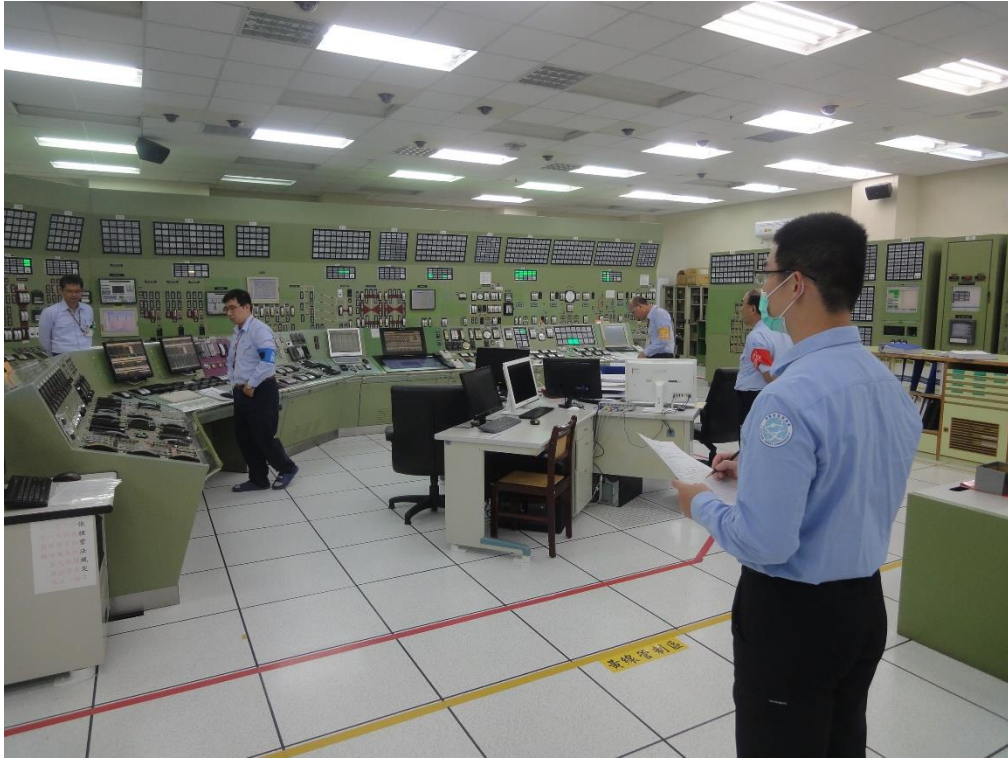
電廠接獲成為被攻擊對象之情資，值班經理/值班主任能有效掌握機組狀況，運轉員依相關應變程序書，各司其職進行處置。遭受攻擊後，值班經理亦能確實掌握機組受損狀態及指揮人員進行應變處置。

依據「核子事故分類通報及應變辦法」迅速正確研判進入事故之類別，並於判定後 15 分鐘內通報相關單位，一小時內傳真核子事故書面通報表，且每小時持續事故狀況通報，符合程序書要求。

圖 1 核能三廠主控制室應變演練視察

- (一)本次演習電廠接獲通知廠區遭受空中威脅，機組狀況進入緊急戒

備事故，因廠區內同仁應變時間很短暫，建議值班經理儘速利用高聲電話通知廠內同仁。

(二)6月6日15:40一號機反應爐冷卻水系統(RCS)迴路A洩漏，引動圍阻體排氣隔離信號(CPIS)動作，且環境偵測器RT119已計讀到高輻射，建議值班主任採取更加謹慎的決策，透過其他監測儀器確認現場狀況，而非馬上派人依程序書525.3在適當防護下進入圍阻體內且高輻射區域查漏。

(三)6月6日15:50現場回報馬達帶動輔助飼水泵AL-P017運轉有異音建議停用，值班主任在未進行相關確認前就先停止，後續才討論進行其他替代作為，有爐心冷卻能力受到挑戰之疑慮，建議值班主任採取重大決策時應先說明其決策之考量評估。

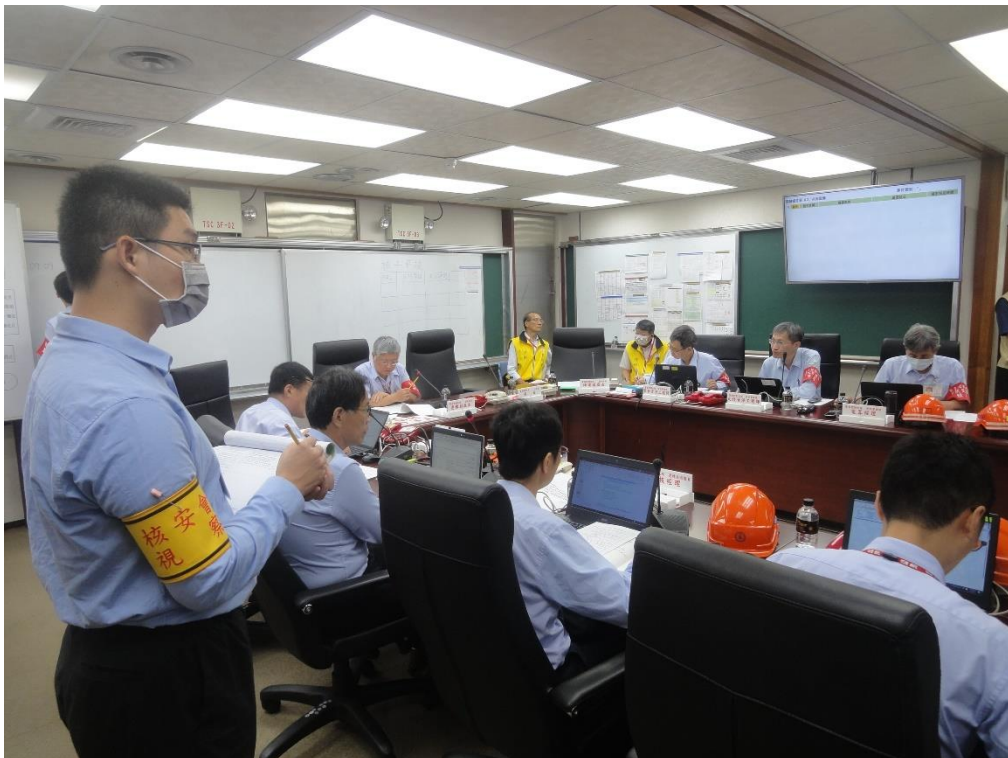
本次演練採兵棋推演方式，討論議題係參考烏俄戰爭期間，烏克蘭核電廠遭受攻擊之情境，模擬核能三廠遭受軍事威脅及天然災害，核能三廠依想定狀況研擬應處作為，共進行三節次推演。第一節技術支援中心接替前/後之先期評估處置；第二節廠房受攻擊及機組狀況持續惡化之評估處置；第三節機組狀況追蹤評估處置。每節次各召開一次工作會議進行議題處置推演。為檢視技術支援中心成員之應變能力，本會於演練期間以無預警方式臨時增加 2 項議題。推演期間大隊長全盤掌握事故狀況，技術支援中心成員互動良好，相關議題均能迅速提出對策進行討論。

視察結果發現不符合程序書，需開立注意改進事項如下：6 月 7 日核能三廠傳真「核子事故書面通報表」，其內容中受話人姓名、電廠參數達 EAL 時間、判定核子事故類別時間、事故通報時間及廠界環境輻射監測值等欄位未填寫。

圖 2 核能三廠技術支援中心兵棋推演視察

- (一)「核子事故書面通報表」之國際核能事件分級(INES)判定，係以事實評估級別，當電廠接獲將遭受空中威脅，依據「核子事故分類基準」須通報電廠進入緊急戒備事故，惟廠內尚未發生設備損傷，不應因保守而判定為 INES 1 級。
- (二)當電廠發生保安事件，電廠進入緊急戒備事故，如本次演習情境-廠區遭受空中威脅，建議技術支援中心成員增加保安專業人員。

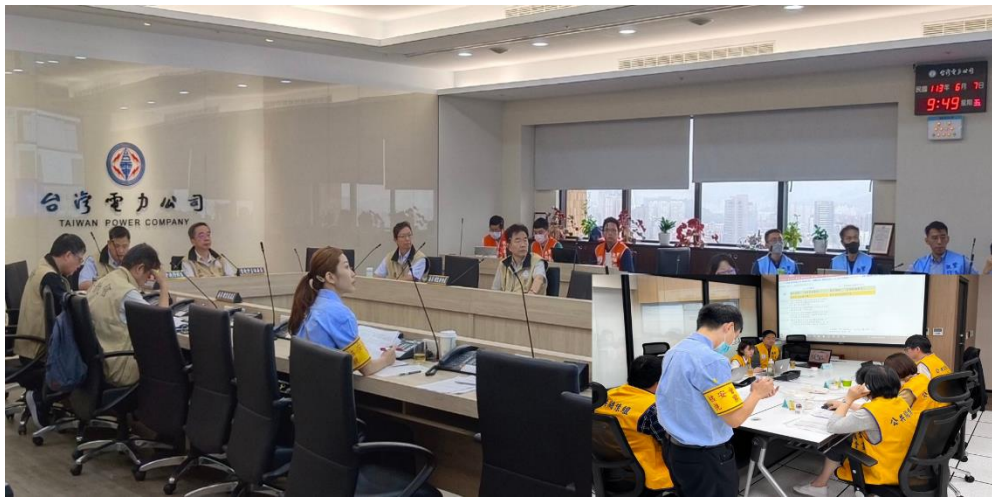
本次演練採兵棋推演方式，討論議題同核能三廠技術支援中心，模擬核能三廠遭受軍事威脅及天然災害，台電公司核子事故應變中心依想定狀況研擬應處作為，共進行三節次推演。

核子事故應變中心各工作組迅速確實研判因應措施提供應變中心主任委員參考。

圖 3 台電公司核子事故應變中心兵棋推演視察

- (一)各功能分組處置情境有落差時，如第一節次演練，運轉支援組認為事故等級為廠區緊急事故，事故評估組利用「國際核能事件表 (INES)」，以準則 2「輻射屏障與控制」中「非設計預期區域嚴重污染」的理由，複判達到 INES 的 3 級，但在核能安全處委員提醒下，劑量評估組進行補充報告，該組又說明各區域輻射數值仍在正常背景範圍之內，明顯出現矛盾，建議指揮官即時掌握電廠各項資訊，並針對歧異部分進行確認。
- (二)公關組簡報內容，建議適時呈現多元管道的平台操作介面及澄清圖卡，以突顯資訊傳遞的量能及應變能力。
- (三)演習手冊評核表仍有出現「原能會」字樣，建議全面檢視文件，並更新為「核安會」。

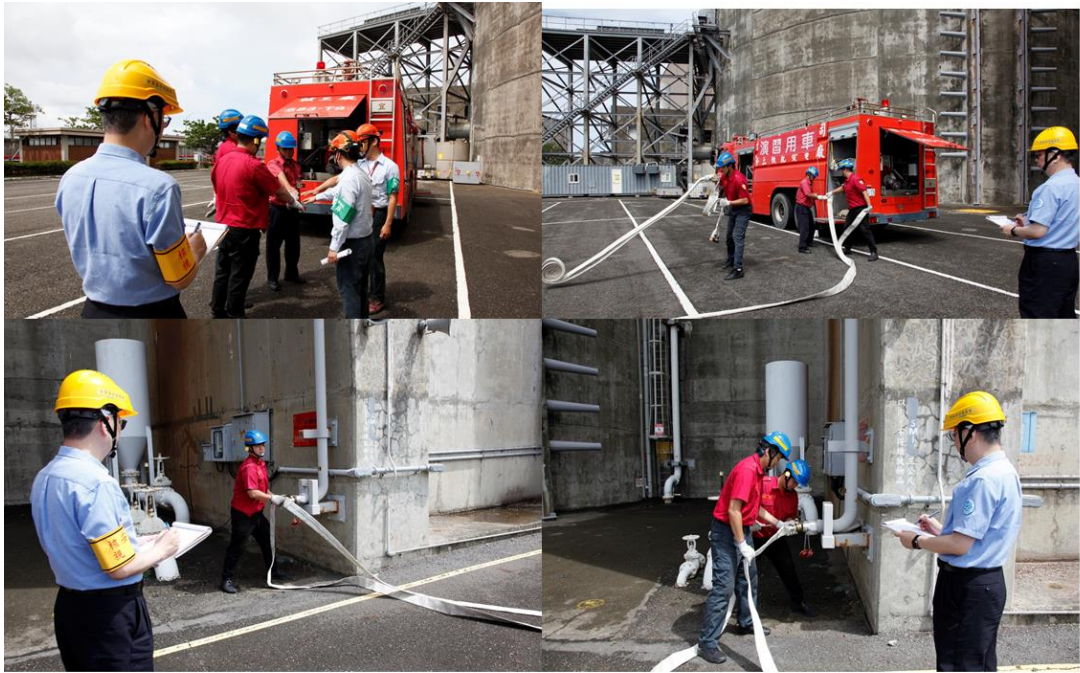
(三)MS.2-05 用過燃料池緊急補水：機組急停喪失廠內外交流電源，2 號機用過燃料池喪失正常冷卻及補水能力，並發現用過燃料池洩漏，致水位下降，執行此項 SMI 進行用過燃料池緊急補水；

圖 5 核能三廠用過燃料池緊急補水演練視察

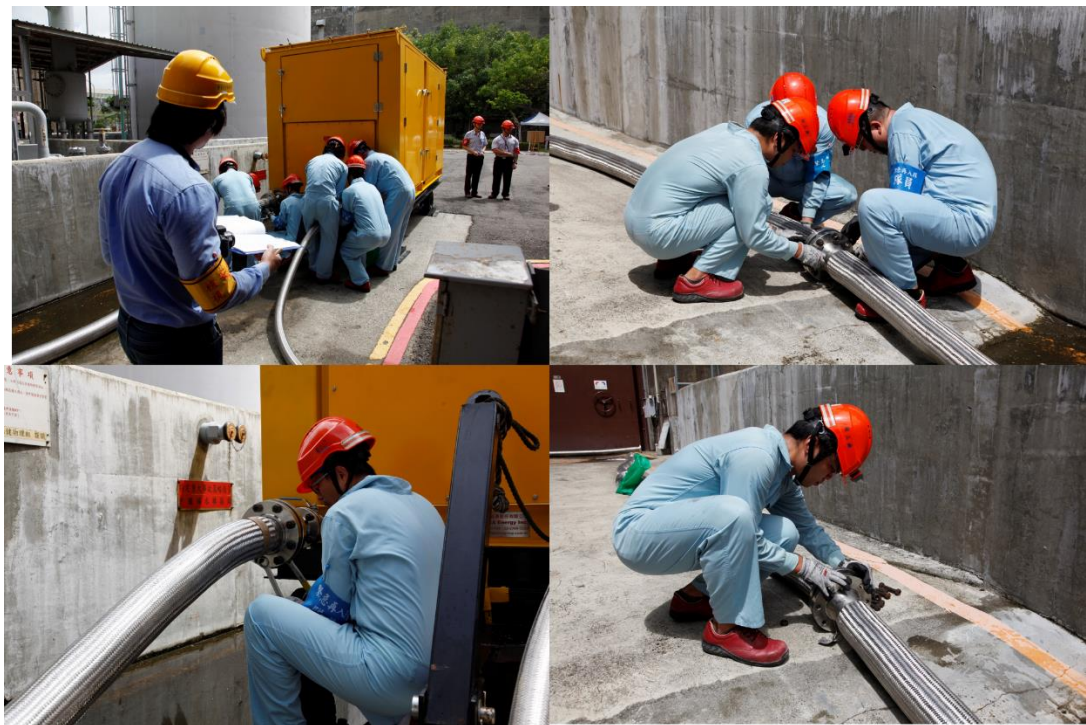
(四)FLEX 移動式高壓注水泵設置作業：發生超出設計基準事故，充水泵(CCP)喪失高壓補水功能，從燃料更換水儲存槽(RWST)取水經高壓注水泵注水至化學容積控制系統(CVCS)管路。

針對移動式高壓注水泵設置作業無預警狀況，能即時支援備援人力，所有工作人員對於此次操作演練均能依程序書要求執行，於時限內完成設備列置。各項任務完成後均立即依作業程序回報作業支援中心。

圖 6 核能三廠移動式高壓注水泵列置演練視察

視察結果未發現不符合程序書或相關規定，惟仍可再精進事項如下：移動式高壓注水泵設置作業，接管所需金屬管細管（注水管）及粗管（進水管）建議在演練現場要有備用管。

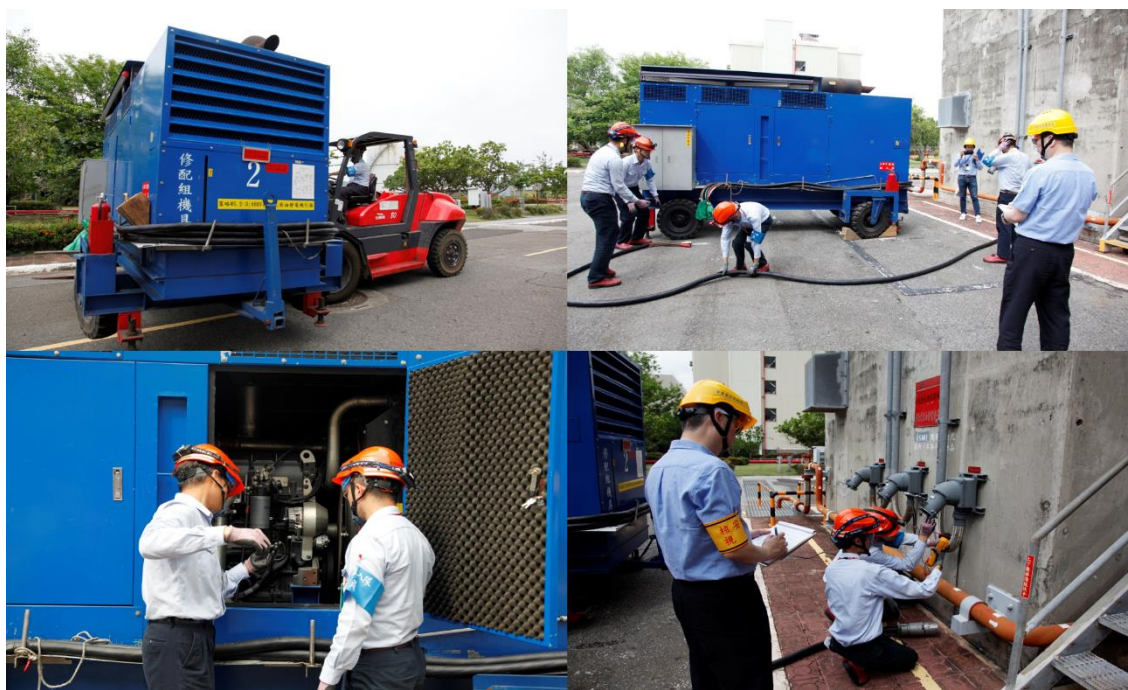
- (一)MS.2-02 沉水泵排水操作：控制廠房80呎消防水管破損洩漏，導致控制廠房80呎進水，使用沉水泵進行排水；
- (二)MS.2-03 480V 移動式柴油發電機引接：喪失所有外電且所有緊急柴油發電機及氣渦輪發電機也無法使用，利用480V移動式柴油發電機供電至輔助廠房126呎馬達控制中心(MCC)，提供救援

設備所需電源；

圖 7 核能三廠 480V 移動式柴油發電機列置演練視察

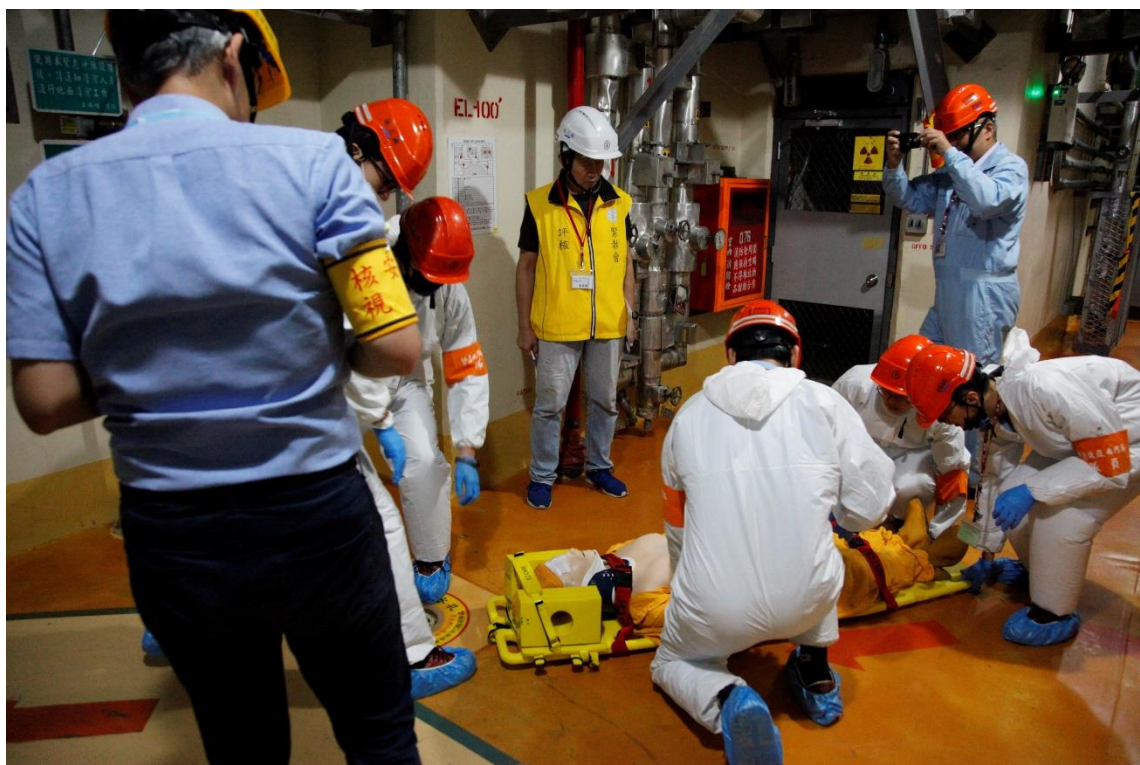
2 位緊急再入隊員至燃料廠房 148 呎東側進行檢修，1 位緊急再入隊員因不明原因昏迷導致滑落，過程遭受撞擊，發生到院前心肺功能停止(OHCA)，且意識不清，額頭出血，無法行動並伴有輻射污染，另外 1 位緊急再入隊員因救援造成右手腕扭傷。

緊急救護去污隊派員前往現場將 2 位受傷隊員送至救護去污站進行急救處理後。1 位經醫師判定不需後送，於醫務室觀察，另 1 位因 OHCA 與頭部傷口創傷頗深，經聯繫後送往恆春基督教醫院做進一步醫療處置。

救傷、除污與送醫之整體作業流暢，能把握要領，並使用正確工具。醫師在除污與初步傷口處理時，指揮明確，動作確實，操作嫻熟，減低污染擴散，符合程序書要求。

圖 8 核能三廠輻傷救護演練視察

視察結果未發現不符合程序書或相關規定，惟仍可再精進事項如下：有關傷患輻射偵測及除污作業程序書，建議增加對 OHCA 狀況的

處置說明。

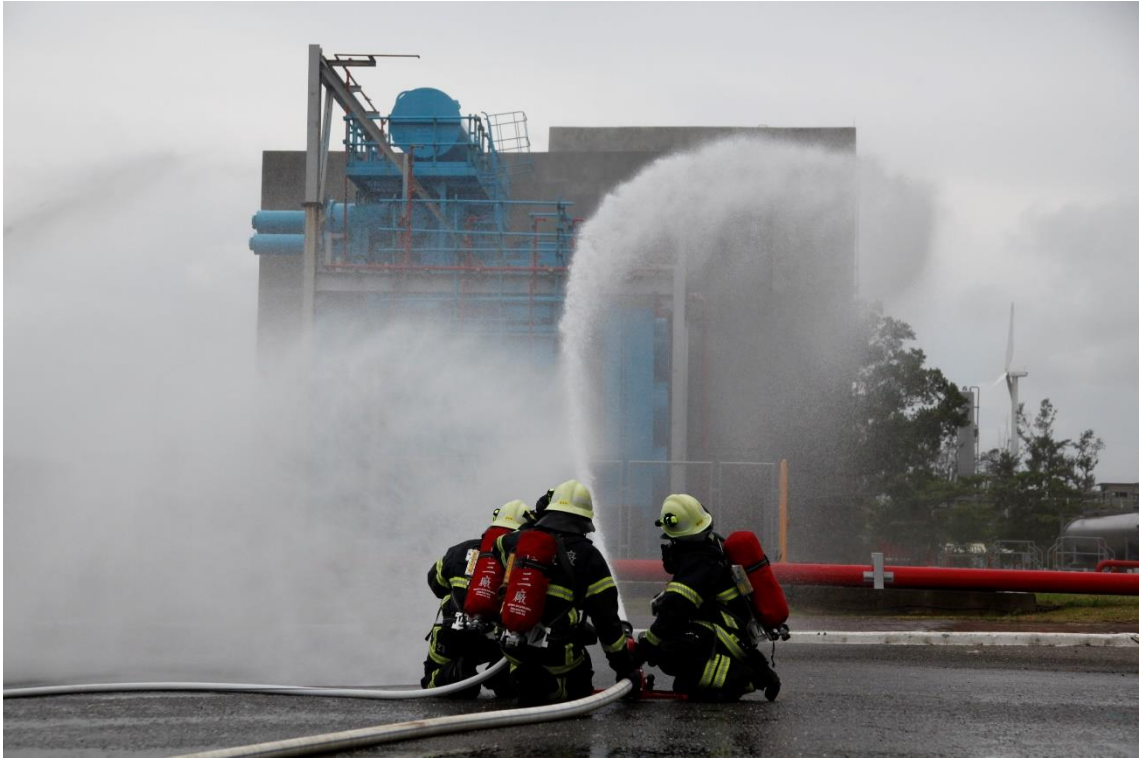
發生大於運轉基準地震強度(OBE)之地震，備用主變壓器MA-X01發生爆炸，引起絕緣油洩漏引發火災，火勢猛烈持續燃燒，控制室值班經理立即通知廠內消防班出動滅火，並指派機電助理擔任消防顧問，再依據與屏東縣消防局訂定「消防救災支援協定書」，通報屏東縣政府消防局請求消防救災支援，恆春消防分隊支援消防車加入阻隔滅火。

各項任務操演熟練，無預警狀況應處適當。訊息傳遞及任務指派流暢清楚，現場指揮有條不紊，各種情況亦能即時回報，消防人員動員迅速確實，裝備齊全，對滅火器材使用程度熟練。

圖 9 核能三廠消防應變作業演練

視察結果未發現不符合程序書或相關規定，惟仍可再精進事項如下：本次消防演練救火噴水期間，發生消防水帶破洞漏水狀況，請加強消防器材平時檢查維護作業。
