# 111 年核能一廠緊急應變計畫演習 視察報告

行政院原子能委員會核能技術處  
中華民國 111 年 9 月

# 111 年核能一廠緊急應變計畫演習視察報告

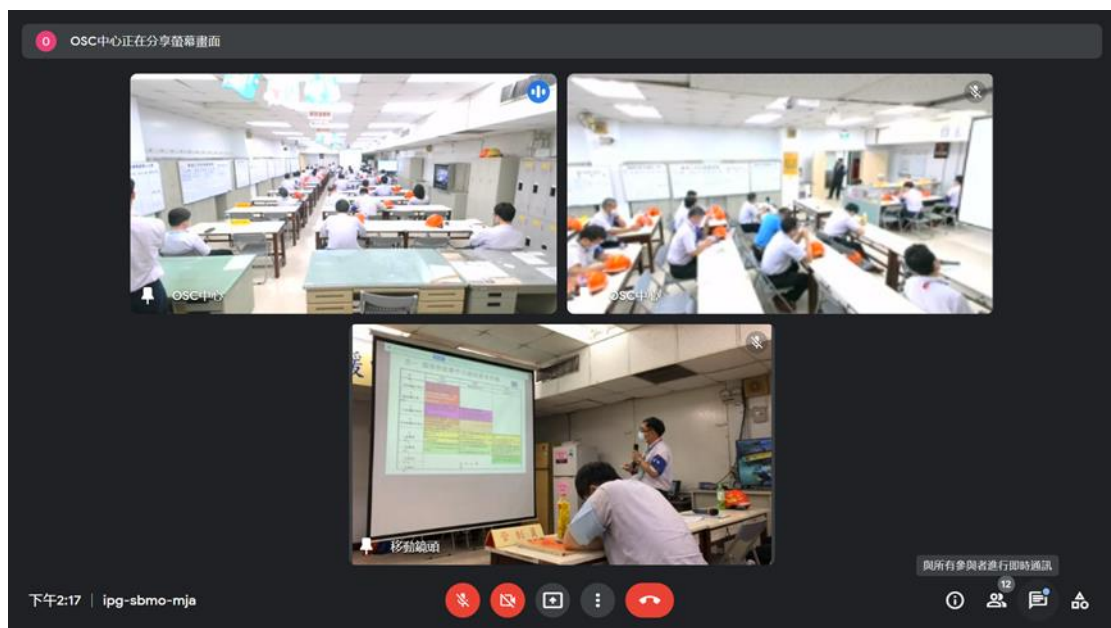
圖 4 核能一廠作業支援中心演練(視訊視察畫面)

作業支援中心接受大隊長指示後成立，各隊隊長均能迅速調派人員成立任務小組，交付任務時並將工作性質、使用程序書、所需設備、應注意事項等逐一向接受任務小組負責人說明，待該小組充份了解其工作任務後，才令其出發。

作業支援中心對臨時狀況反應迅速，現場利用視訊了解搶救實況，且不斷更新機組狀況、任務說明及各種訊息。

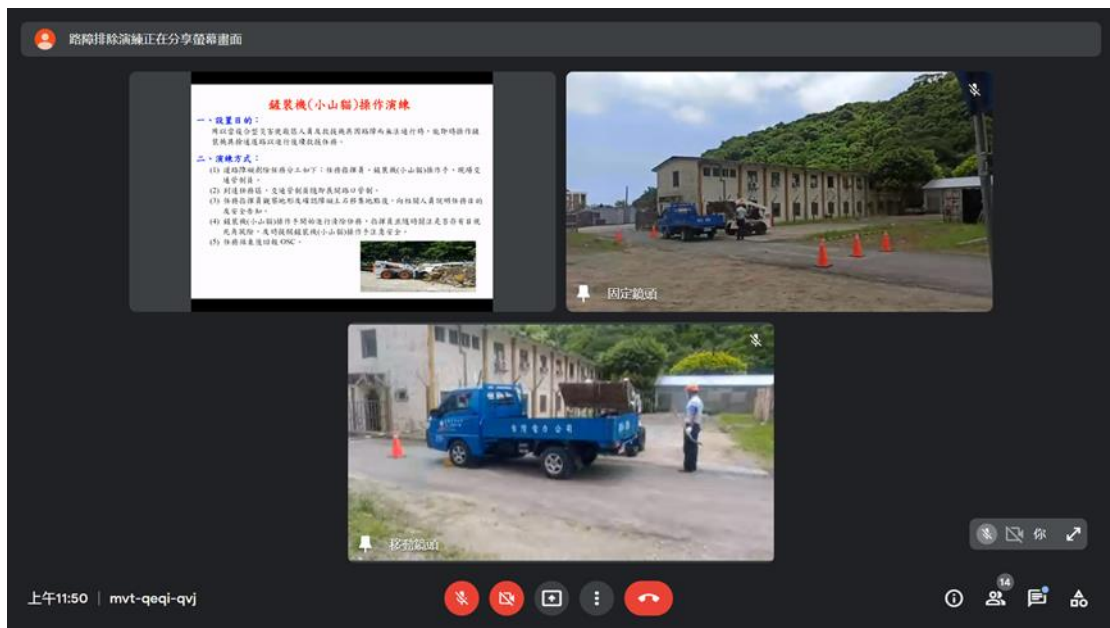
圖 8 鏟裝機道路清除演練(視訊視察畫面)

開啟防海嘯閘門及利用小山貓清除乾華溪畔通往開闢場道路障等搶修作業，均依程序進行，過程順利。
