112 年核能二廠緊急應變計畫演習 視察報告

核能安全委員會保安應變組
中華民國 112 年 11 月

112 年核能二廠緊急應變計畫演習視察報告

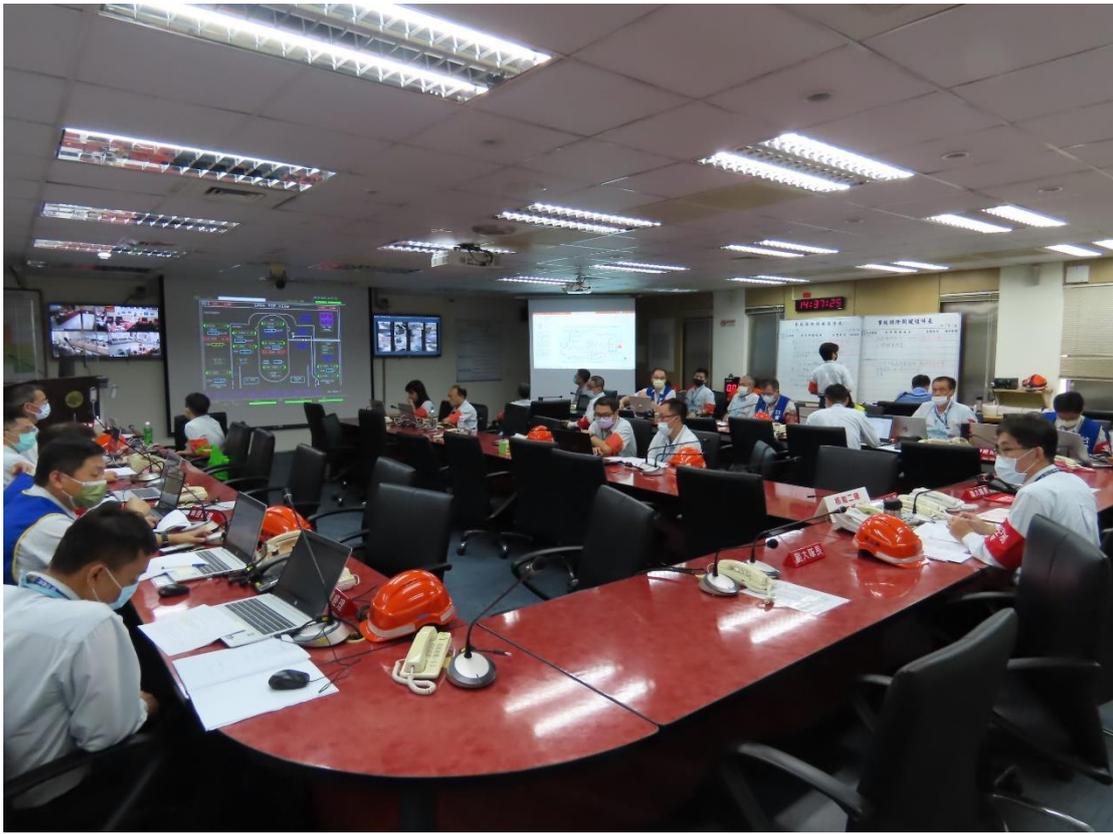
圖 1 核能二廠技術支援中心演練

電廠於規定時間內設置成立 TSC 掌握電廠事故狀況，依程序指揮廠區內各項緊急應變行動，並訂定最優先檢修項目後，隨時追蹤檢修進度，減緩事故後果。與廠內各應變中心、控制室及台電公司核子事故緊急應變中心之通訊保持暢通。

TSC 成立後，依據「核子事故分類通報及應變辦法」迅速正確研判事故類別，並於判定後 15 分鐘內通報相關單位，一小時內傳真核子事故書面通報表，且每小時持續事故狀況通報，符合程序書要求。

各組間的協調互動良好，分工執行各組業務職責且各組間互相支援，共同積極處理故障設備，減緩事故持續惡化。

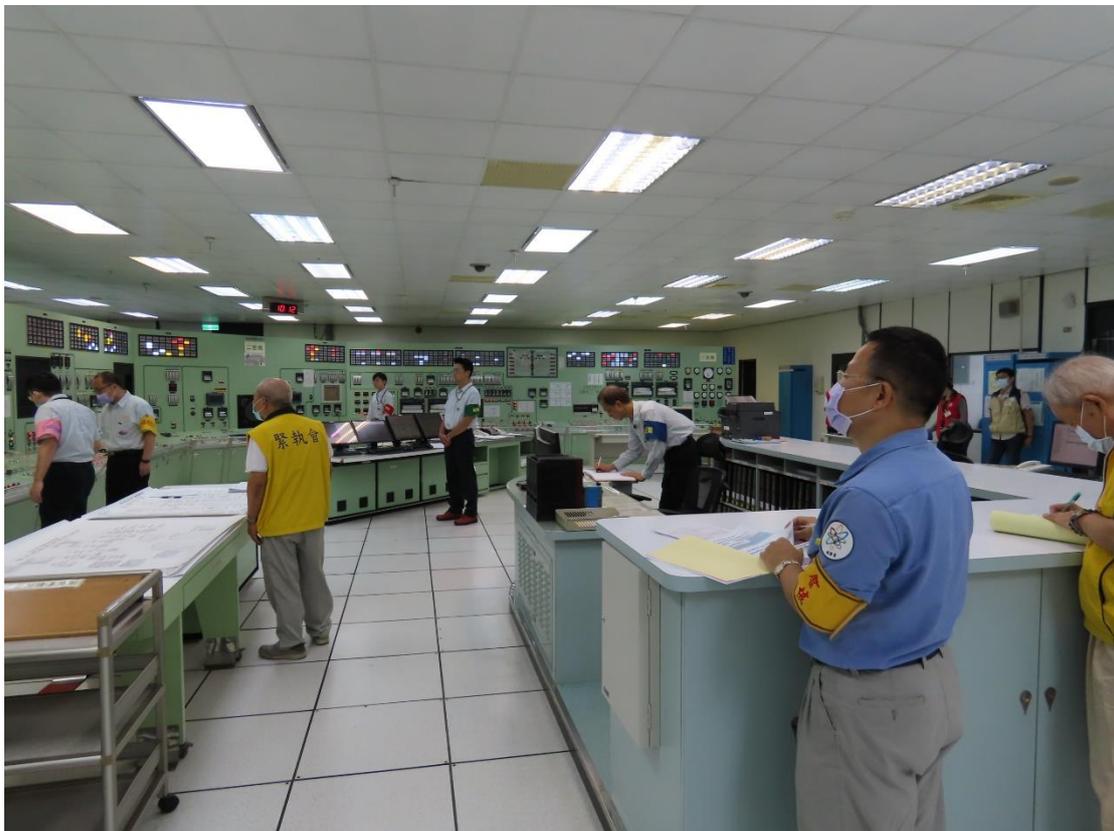
圖 2 核能二廠機組事故處理演練

值班經理/值班主任能有效掌握機組狀況，針對事故處置重要度下達指令，減緩事故之惡化程度。機組運轉人員間分工、指揮、連繫均能有效發揮，確實執行指認呼喚及三向溝通，並能確實掌握機組狀況。

事故發生於假日，在 TSC 成立前，依據「核子事故分類通報及應變辦法」迅速正確研判進入緊急戒備事故，並於判定後 15 分鐘內通報相關單位，一小時內傳真核子事故書面通報表，且每小時持續事故狀況通報，符合程序書要求。

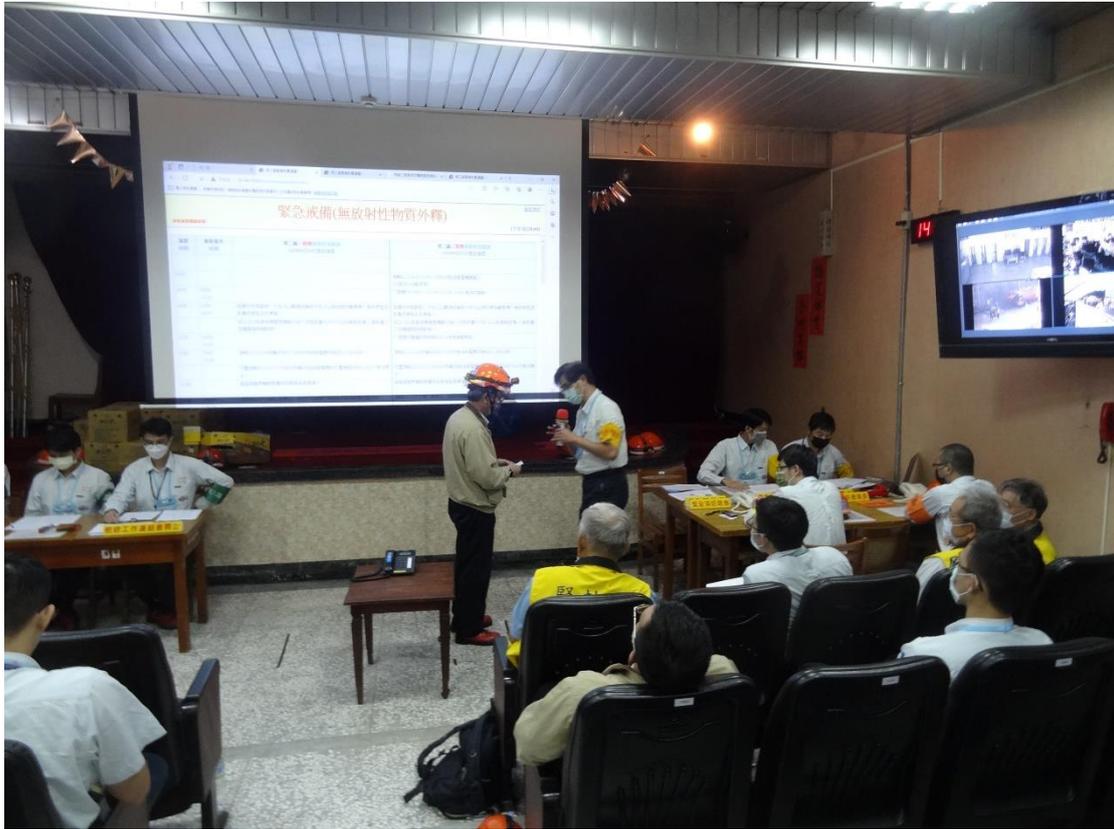
圖 3 核能二廠作業支援中心作業演練

OSC 接受大隊長指示後，各隊長均能迅速調派人員成立任務小組，交付任務時並將工作性質、使用程序書、所需設備、應注意事項等逐一向接受任務小組負責人說明，待該小組充份了解其工作任務後，才令其出發。

OSC 掛有廠房佈置圖及輻射劑量分佈圖，隨時註記更新，確保了解廠內即時發生之狀況。

OSC 掛有人員任務調度表，隨時註記更新，確保能夠即時掌握各工作隊人員作業動態。

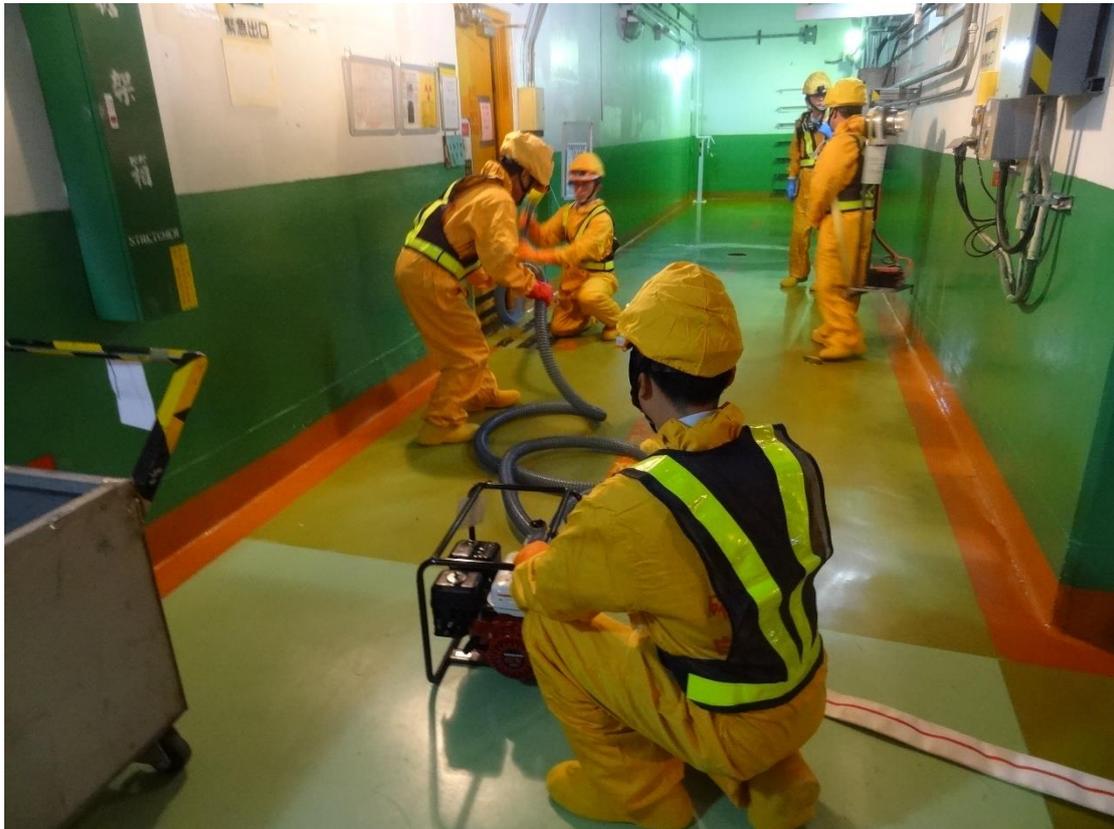
圖 4 特定重大事故策略指引(SMI)KS. 2-05 一號機用過燃料廠房排水作業演練

- (一)中央氣象局通知大屯火山群近期活動異常，電廠預先執行火山灰清除演練，使用移動式吊車將屋頂之火山灰太空包吊運至地面過程中，移動式吊車因空氣濾清器堵塞無法操作。
- (二)依特定重大事故策略指引(SMI)KS. 2-05執行一號機用過燃料廠房排水作業，期間抽水泵突然故障。
- (三)無人機攻擊導致輔助鍋爐日用油槽引發大火，無人機攻擊過程中，亦造成燃油儲存槽至出口閥間之管路斷管，導致儲存之燃油外洩。

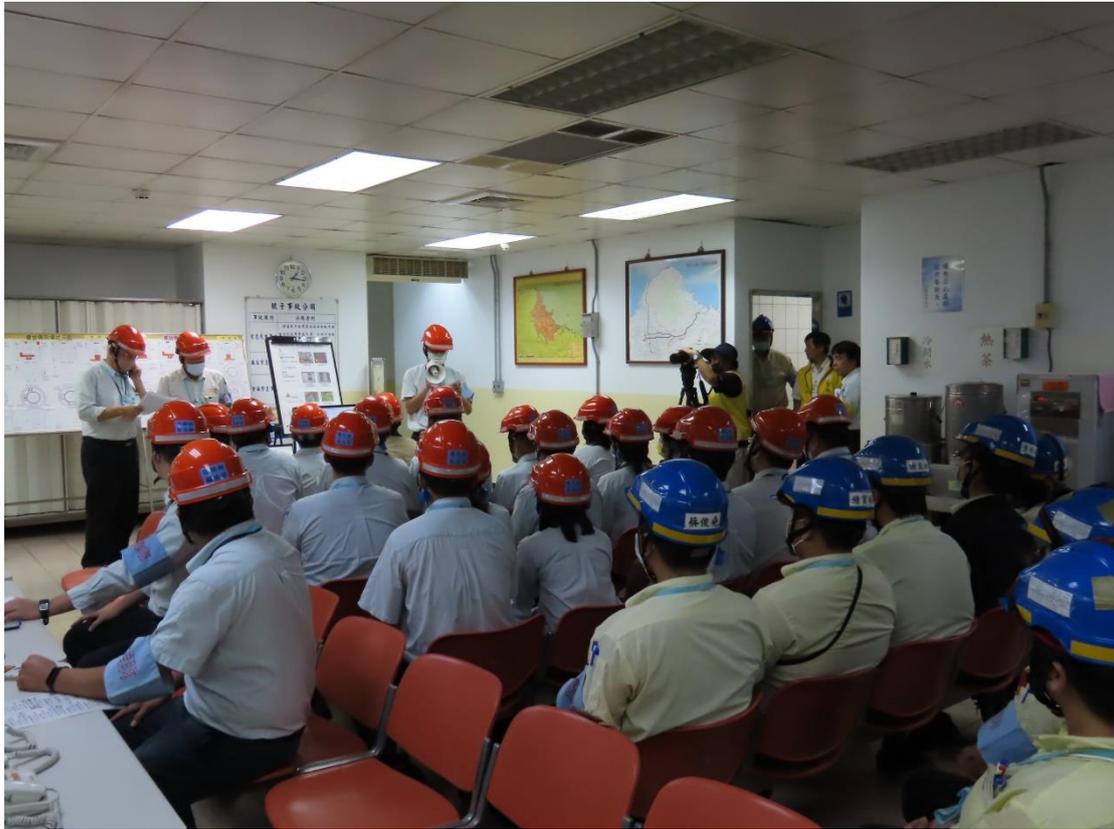
圖 5 核能二廠保健物理中心作業演練

保健物理中心(HPC)應變人員依程序書 1414 輻射偵測程序，派員至廠房及監測區下風向執行輻射偵測作業，偵測人員於進入廠房及監測區前，確實依據程序書完成防護衣物穿著及偵測工具清點，執行廠房內輻射偵測作業，任務交代清楚，相關偵測動作皆確實執行。廠區環境偵測作業，其環境取樣樣本相關資訊紀錄詳實，輻射偵檢完成後，確實將結果回報到 HPC。

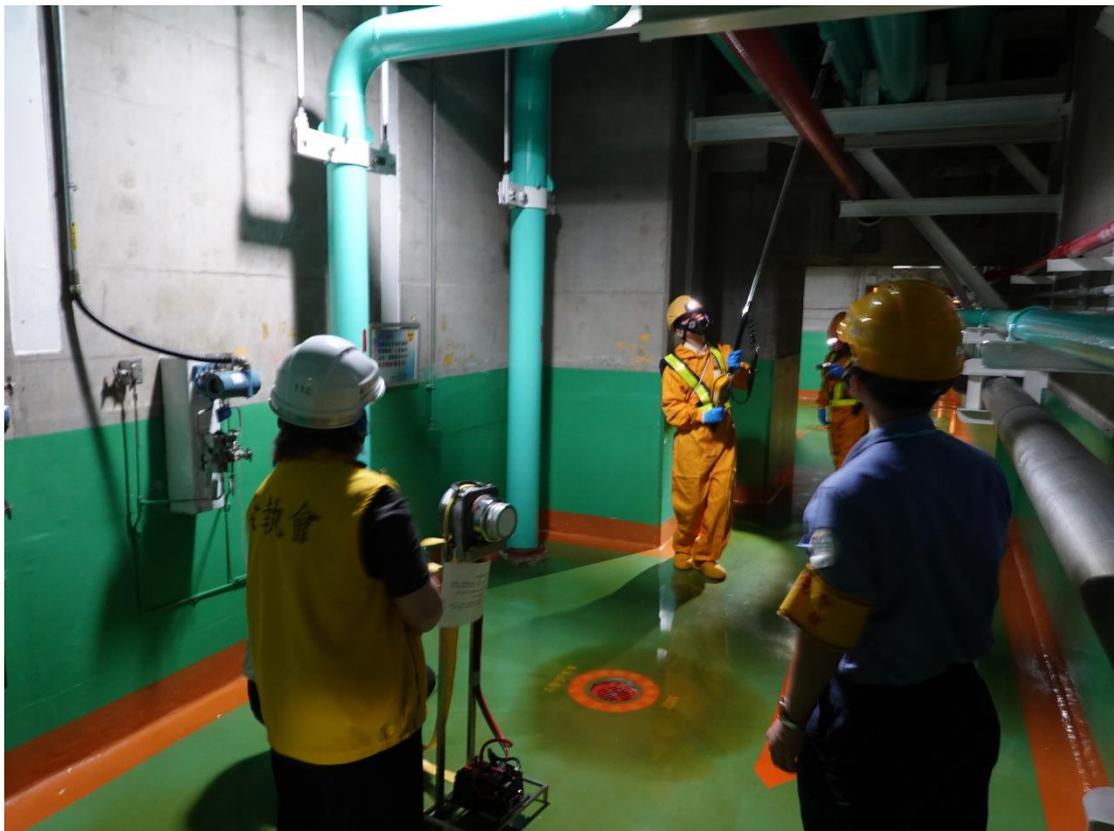
視察結果未發現不符合程序書或相關規定，惟仍可再精進事項如下：移動型空浮抽氣機鐵架高度過高，身材不高之偵測人員背負時，不利上下樓梯。

圖 6 廠房環境偵測及空氣取樣演練

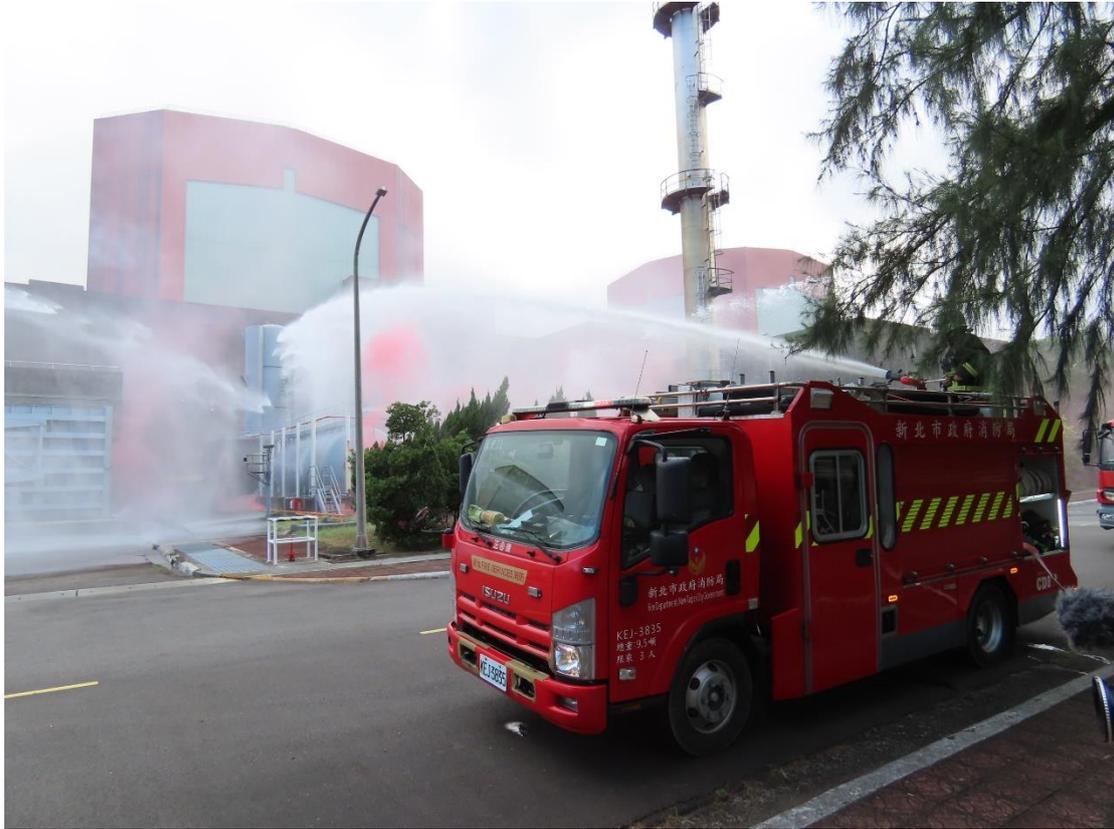
圖 7 輔助鍋爐日用油槽大火-消防演練

火災發生時，控制室值班經理立即通知廠內消防班出動滅火，並指派機電助理擔任消防顧問。

廠內消防人員及廠外支援之萬里消防分隊動員迅速確實、裝備齊全。火場指揮權轉移確實及救災指揮技巧純熟、通訊器材良好。

視察結果未發現不符合程序書或相關規定，惟仍可再精進事項如下：撲滅火災後火場指揮官建議與消防顧問彙報最終情況，滅火期間建議持續追蹤有無傷亡人員並回報。

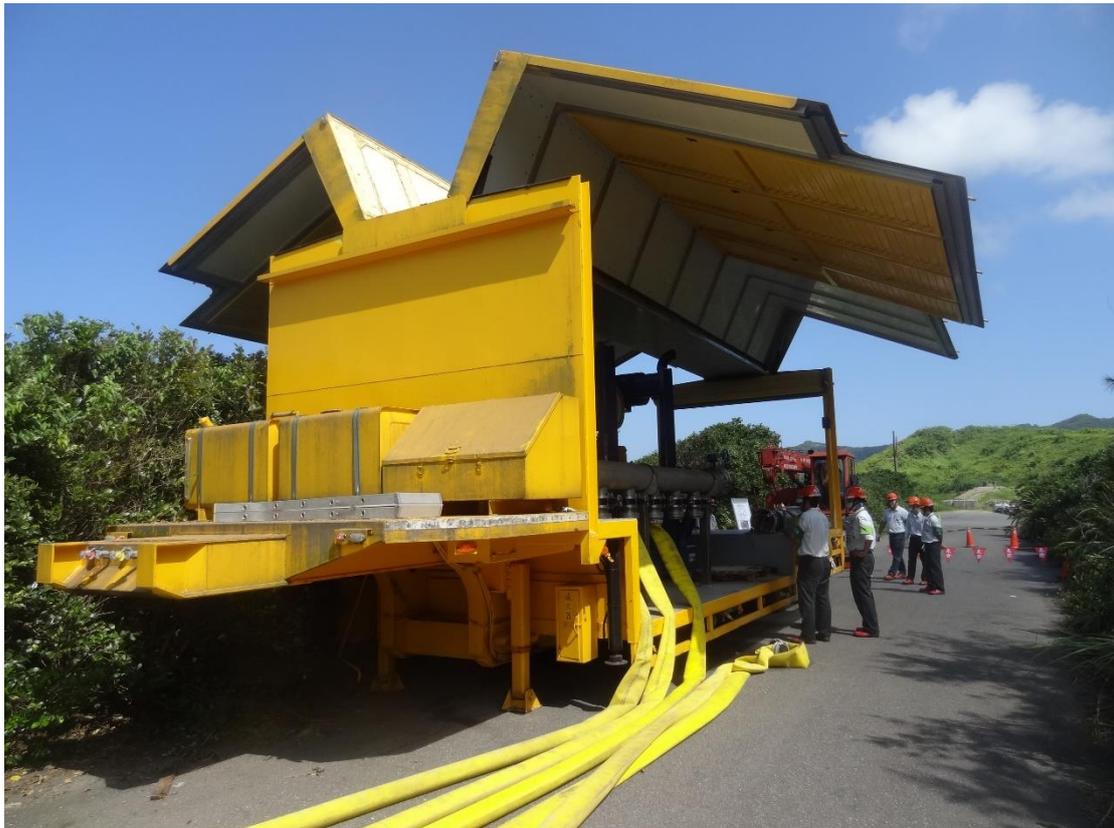
圖 8 多重水源-鷗翼式車廂拖板車抽取海水演練
