105 年核能三廠緊急應變計畫演習 視察報告

行政院原子能委員會核能技術處
中華民國 105 年 11 月

105 年核能三廠緊急應變計畫演習視察報告

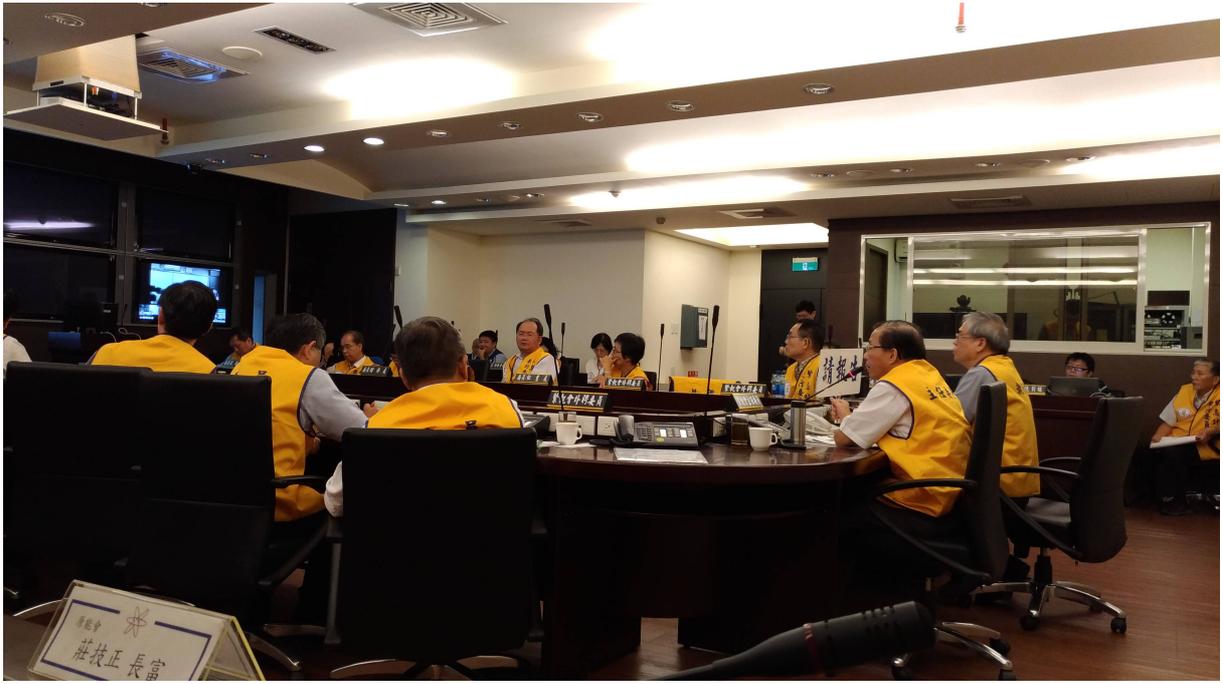
台電公司緊執會應變作業演練

1. 緊執會主委對台電非核能單位代表作 CST、SMA、斷然處置等專有名詞機會教育，其專有名詞可事先備妥類似「新聞小辭典」卡，適時應用。
2. 緊執會主委臨場問幾個非劇本內技術問題，如消防車從龍鑾潭取水來回需多少時間、補水量如何？以學理來計算是否能應付事故補水需求等問題，幕僚單位在視察員視察期間皆未回答。建議對緊執會主委與委員提出之問題、及現場單位提出需支援項目等有專人登入電腦系統，讓緊執會主委、委員與核三 TSC 都能隨時查看，有效達到管制追蹤機制。

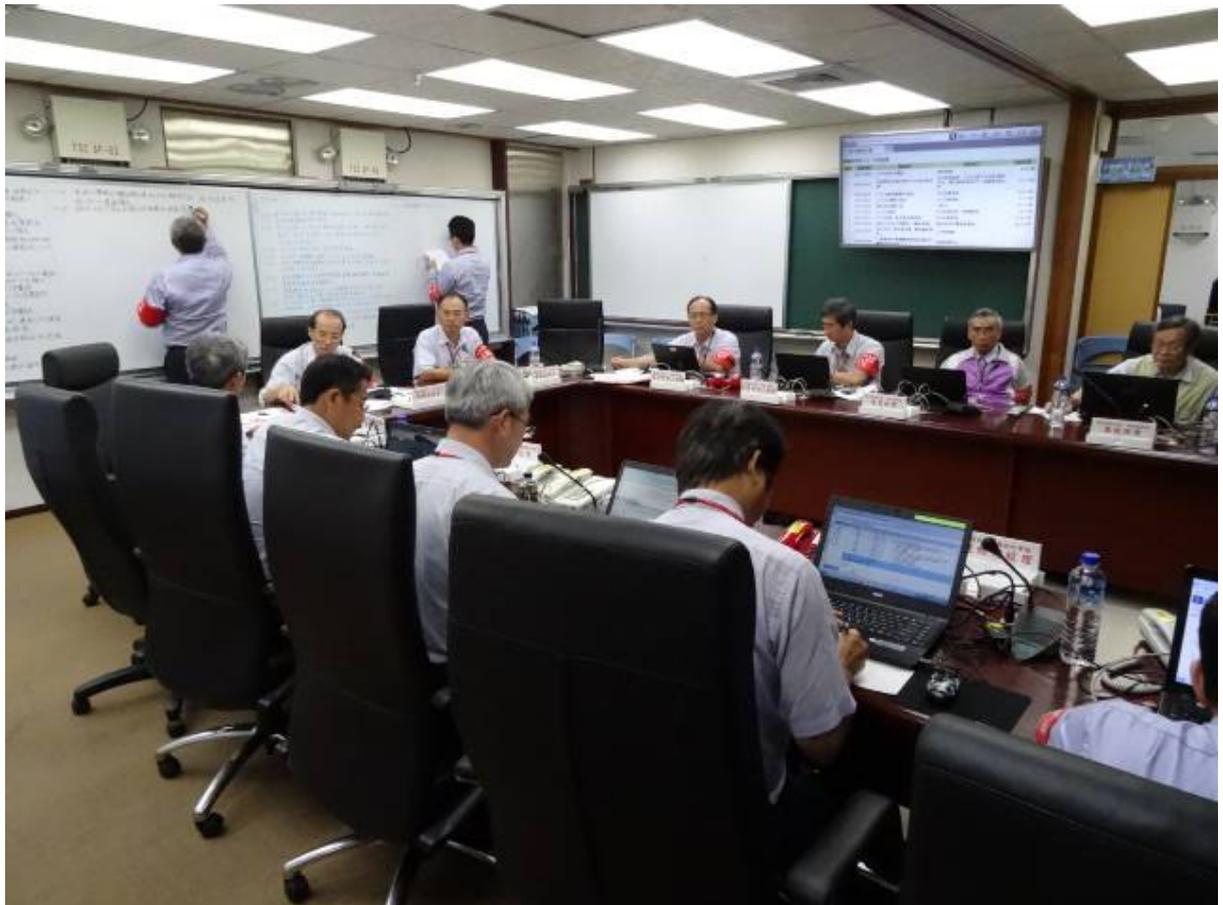
核能三廠技術支援中心演練

1. 廠用海水系統(NSCW)進水口大量雜物與垃圾等漂流物之處理，未討論 1 號機 B 串匯流排失電時迴轉攔污柵之處置方式。
2. 輻射監測數據中有關「核三廠 ERM 監測數據」之廠房資料部分應分 1、2 號機個別提供。
3. 依據程序書 1451(策略 MS1-04)之要求，蓄壓槽於反應爐壓力槽 (RPV) 壓力降至 $14\text{kg}/\text{cm}^2$ 前，需關閉出口閥或排放氮氣。建議 TSC 應於降壓前，要求主控制室確認。

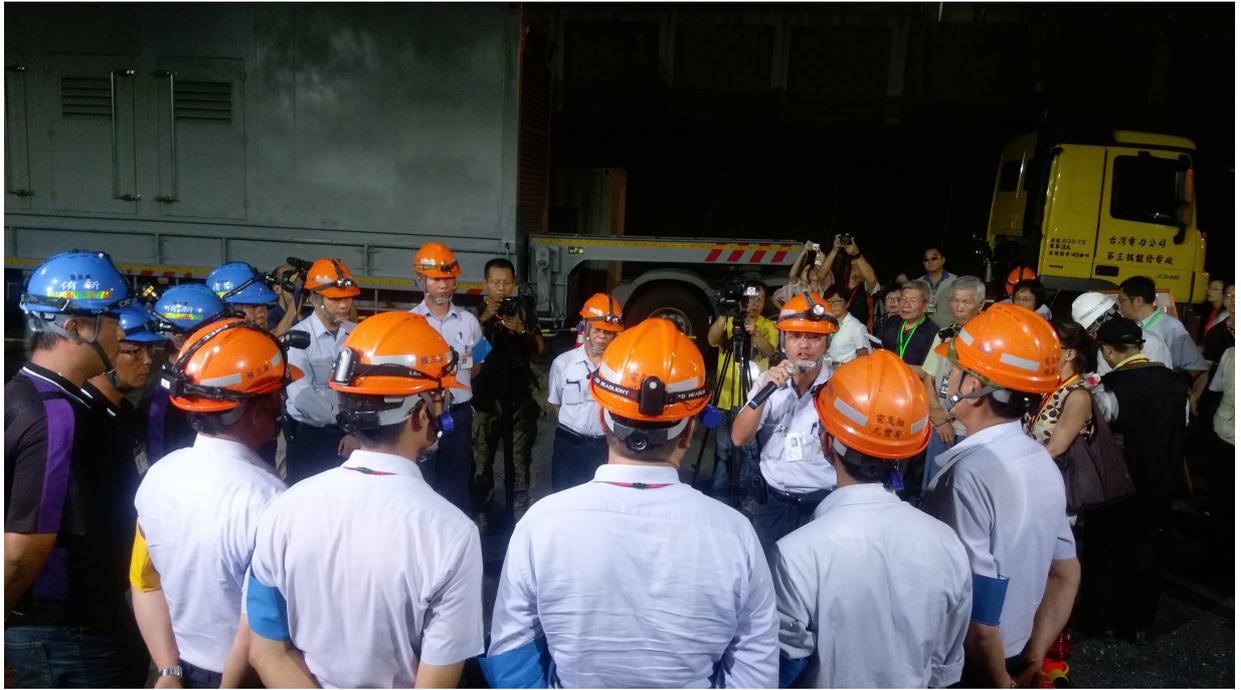
4.16KV 電源車引接至緊要匯流排作業前之工具箱會議

1. 1 號機以移動式柴油水泵後備補水至蒸汽產生器演練，再入人員完成補水任務，離開搶修現場前，未確實執行人員及原攜帶工具之清點。
2. 2 號機燃料廠房用過燃料池補水演練係假想燃料廠房毀損，需利用消防車與室外消防栓噴灑至燃料廠房假想破裂的開口，當時必然有放射性物質外釋，輻防人員應先測量，作業人員亦應有防護措施，但本次演習輻防人員未在現場，現場演練人員未著防護衣物，請改善。
3. 4. 16kV 電源車引接演練，建議執行電纜引接口接線「確認電纜接線絕緣值是否正常」時，應報出量測值，較易降低人為誤判機率。

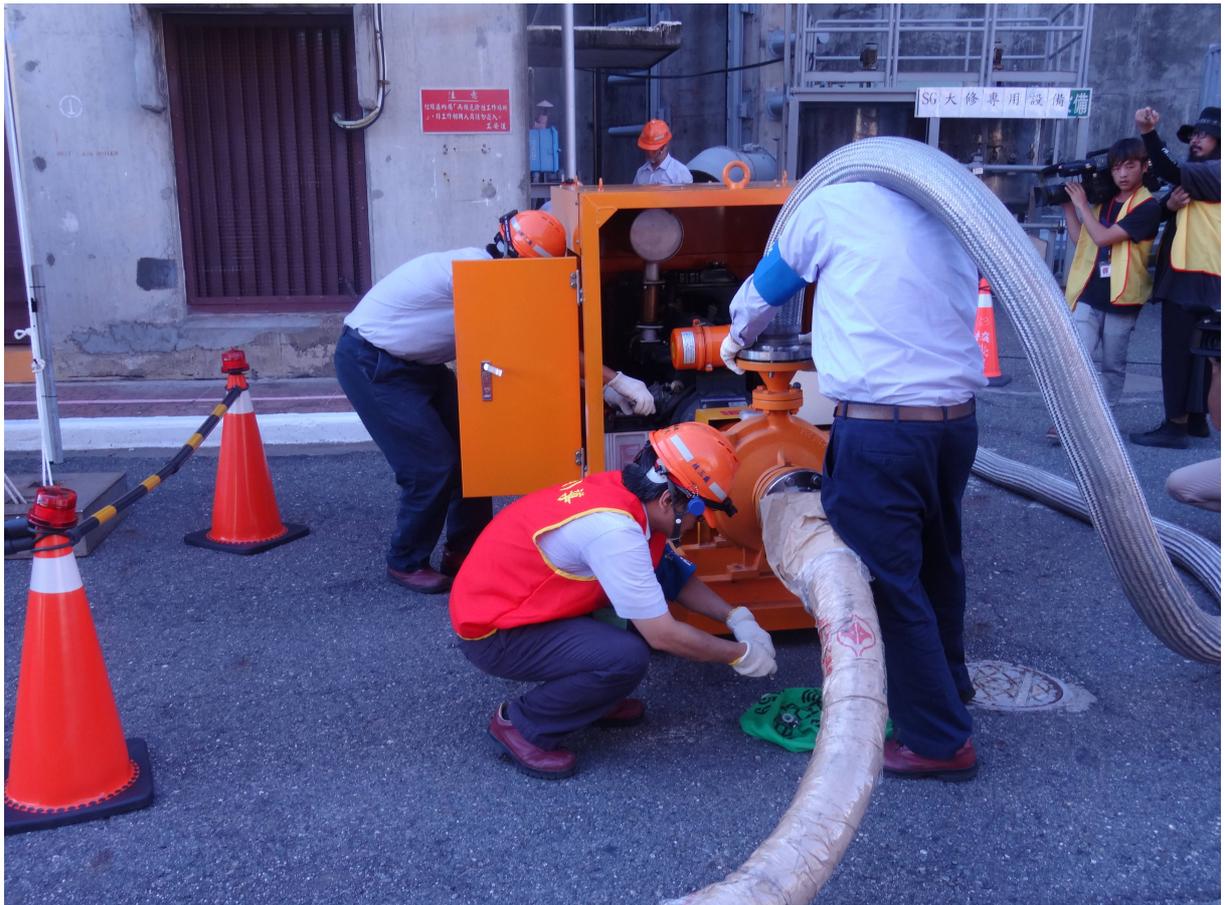
以移動式柴油水泵後備補水至蒸汽產生器演練

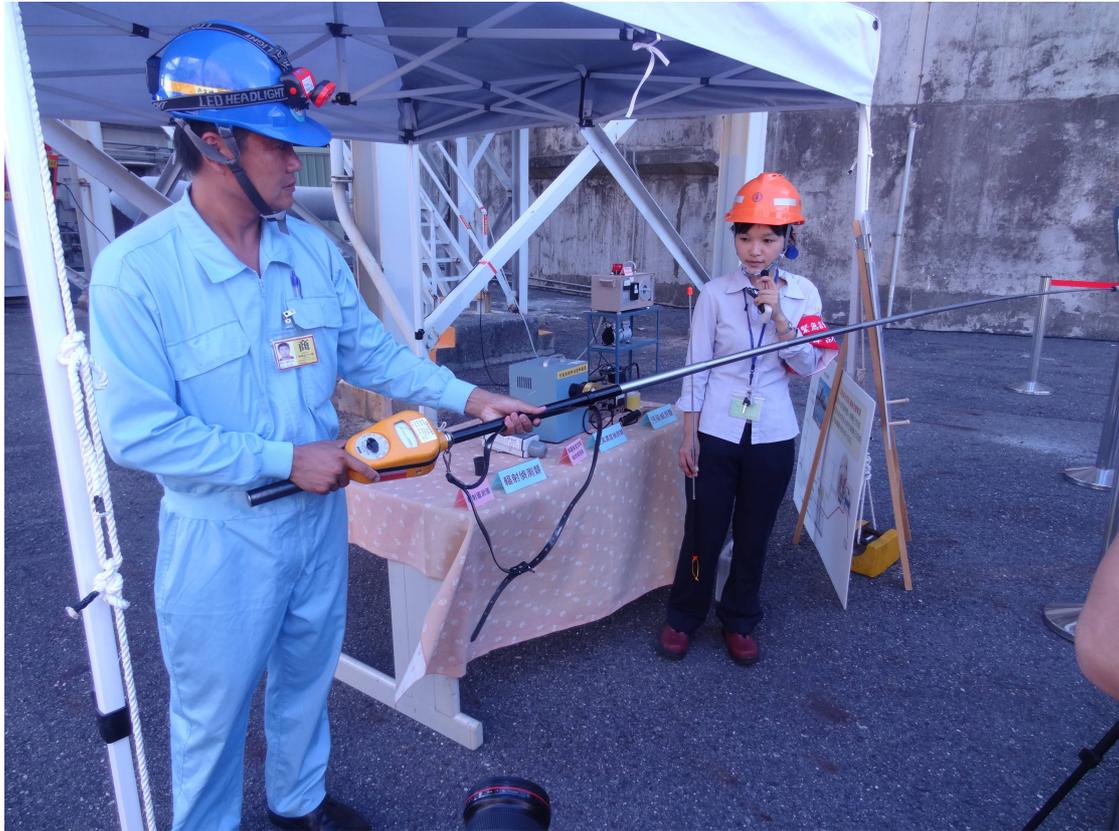
輻射偵測儀器介紹

1. 事故時廠房中管制區域劃分不清楚且管制區無指派人員控管。
2. 保健物理中心 (HPC) 調度表未確實登記出任務人員亦無回復紀錄，導致無法掌握現場人員情況。
3. 緊急計畫器材箱櫃上貼有多張儀器清單，建議統一單一表格。
4. 未確實清點緊急計畫器材箱內之部分儀器設備，甚至有些儀器未裝電池。

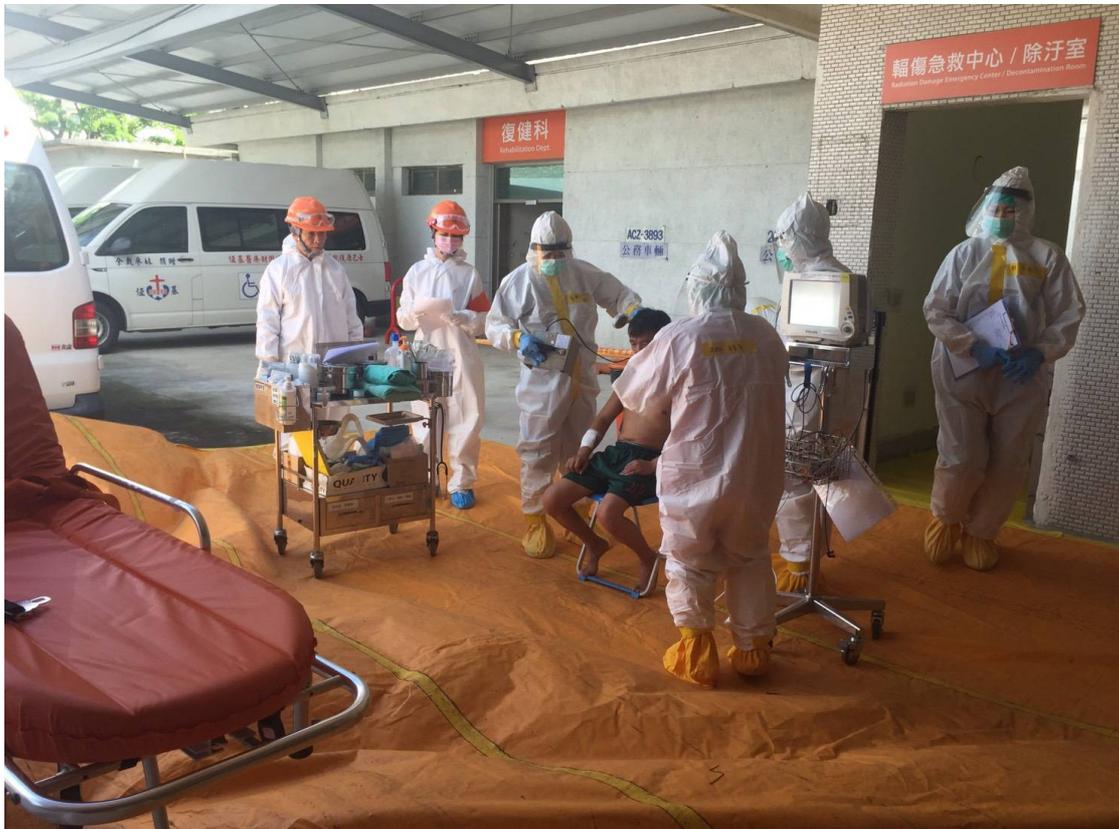
恆春基督教醫院輻傷救護演練

1. 在恆春基督教醫院之輻傷救護演練，救護人員將傷患拉出救護車時，因操作擔架床不順造成人員受傷，請改善。
