核能安全委員會

113年地方政府輻射災害防救講習

輻射災害第一線應變人員 手冊導讀 (含案例分析)

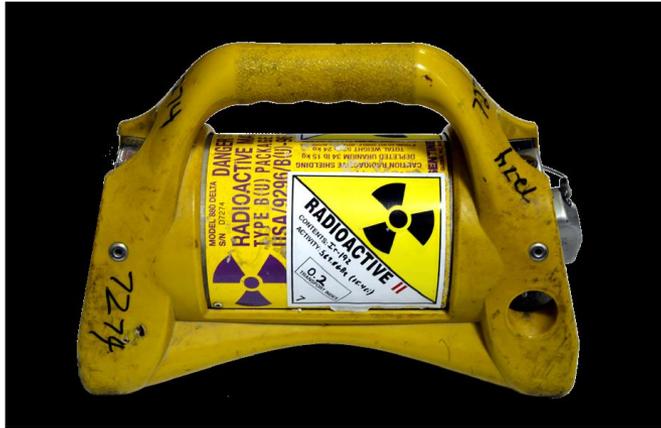
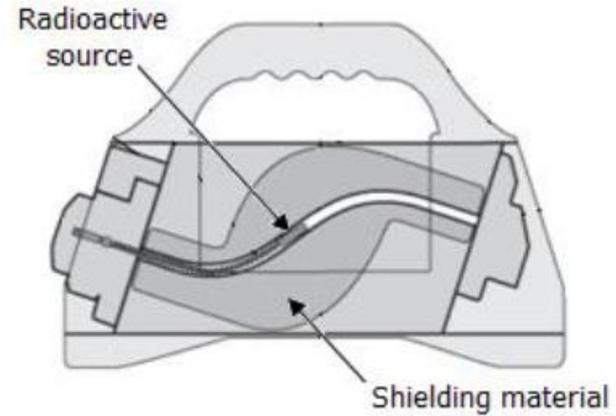
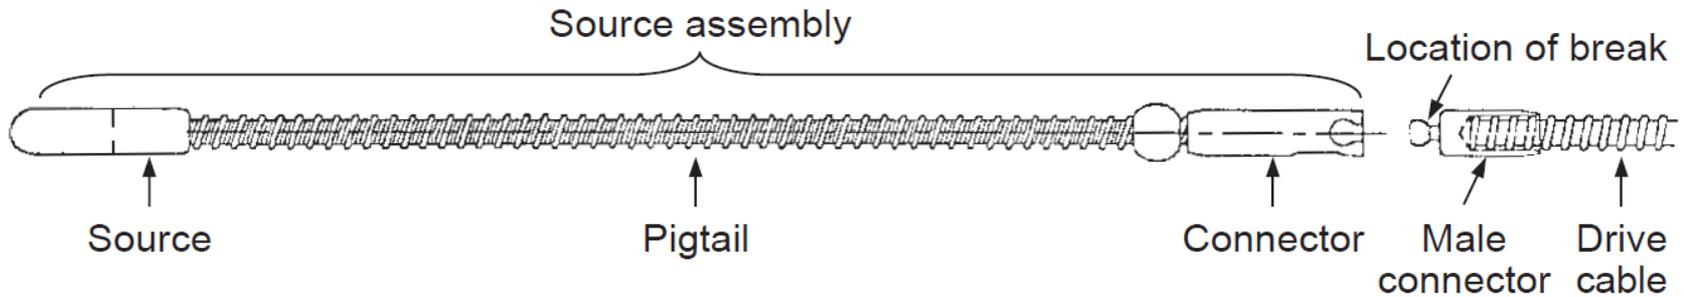
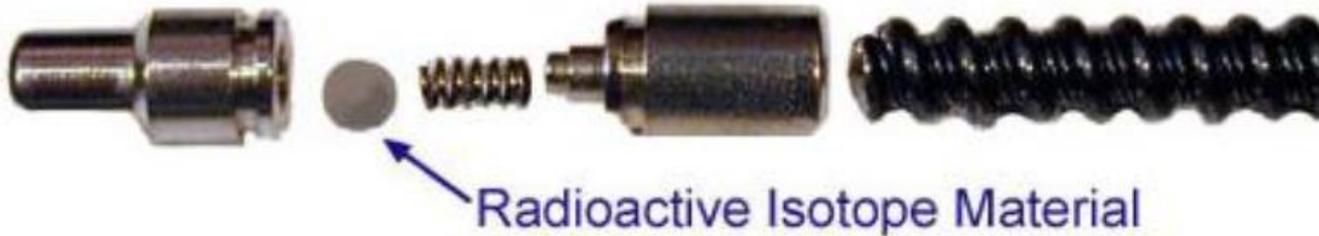
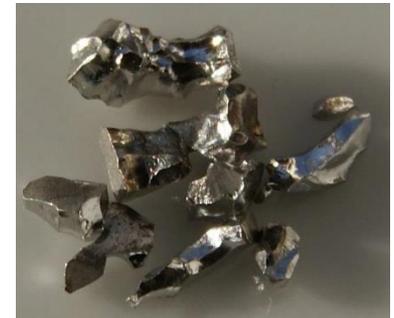
非破壞照相檢驗設備結構

FIG. 1. A source assembly.

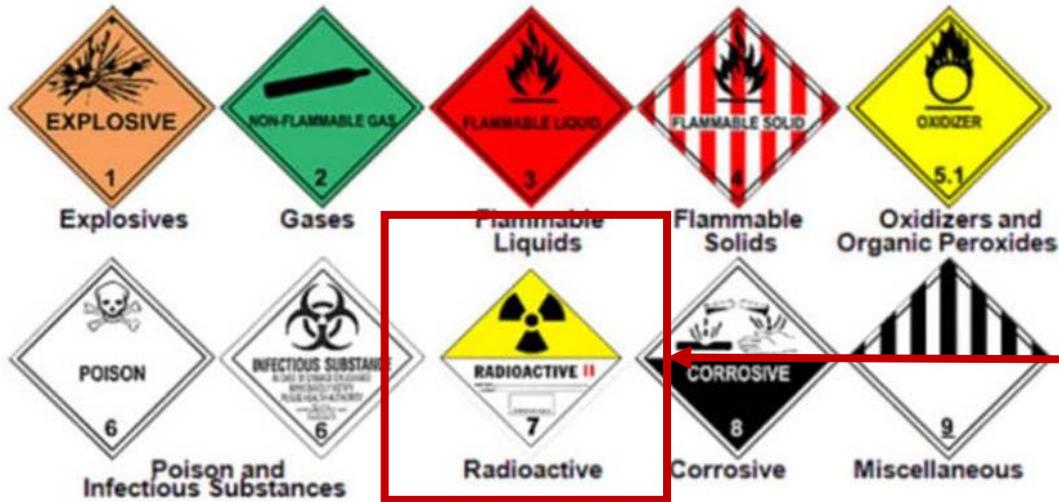
放射性物質運送標誌

聯合國危險品分類
第7類：放射性物質
 危險性：I 白 < II 黃 < III 黃

I - 白類標誌	II - 黃類標誌	III - 黃類標誌

運送指數 (TI)	狀況		類別
	1公尺處最大 輻射劑量率 (mSv/hr)	外表面任一點 最大輻射劑量 率(mSv/hr)	
0	—	0.005	I — 白類標誌
$0 < TI \leq 1$	0.01	0.5	II — 黃類標誌
$1 < TI \leq 10$	0.1	2.0	III — 黃類標誌
$10 < TI$	>0.1	10	III — 黃類標誌 (並為專用)

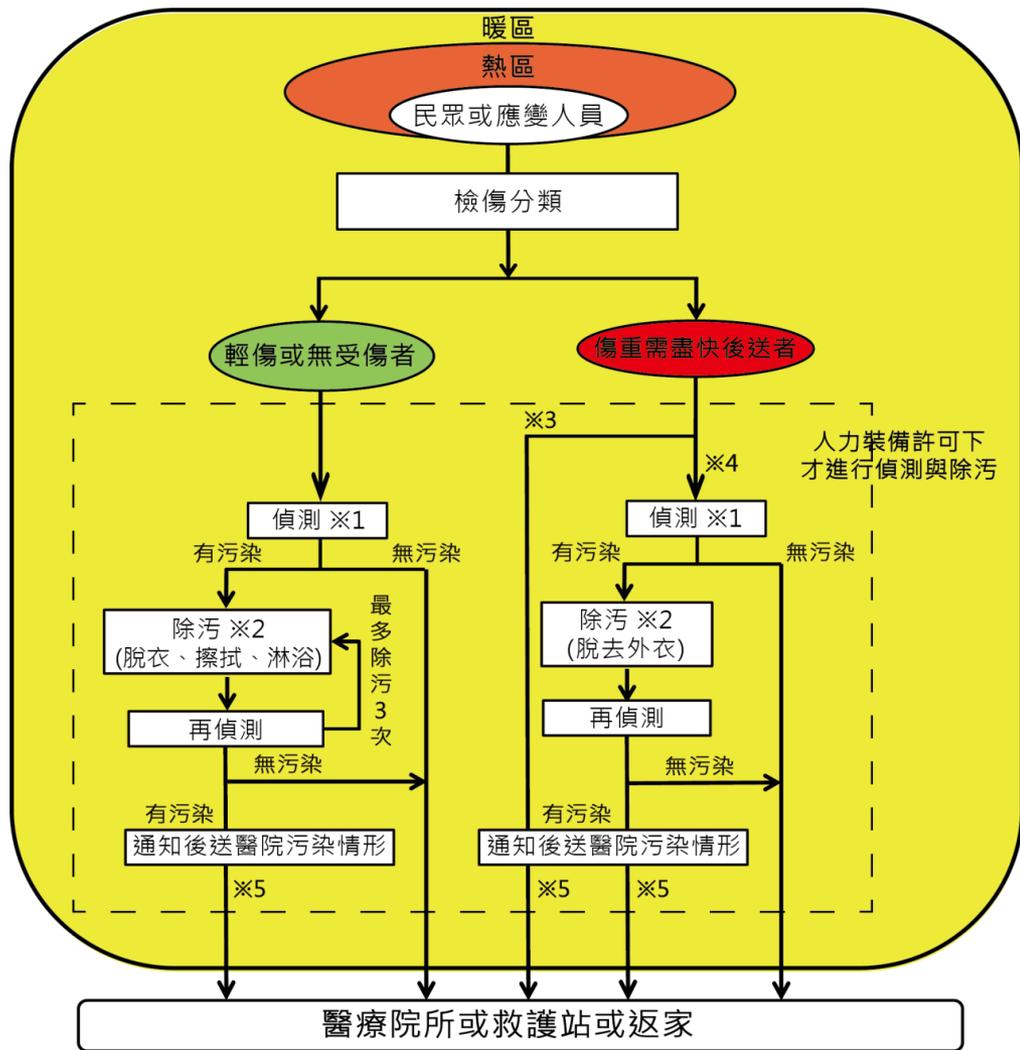
熱區人員 偵測與除污流程圖

重傷 人命救助

輕傷或無受傷
● 疏散、記錄
● 偵測、除污

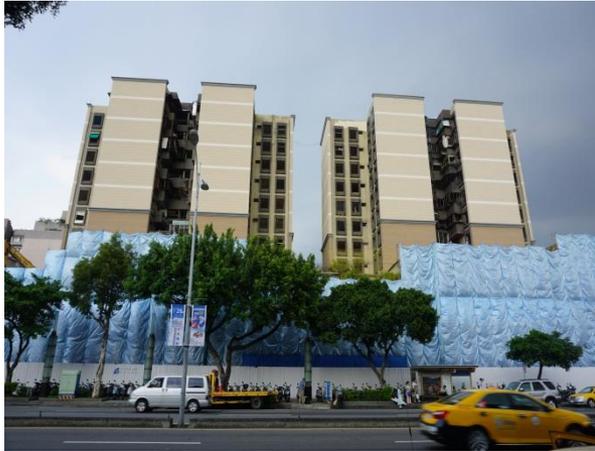
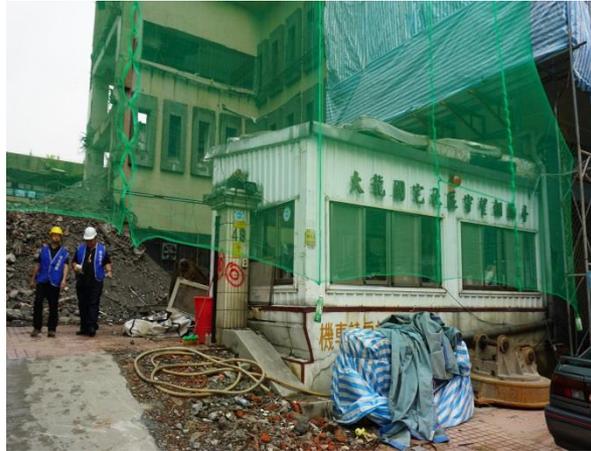
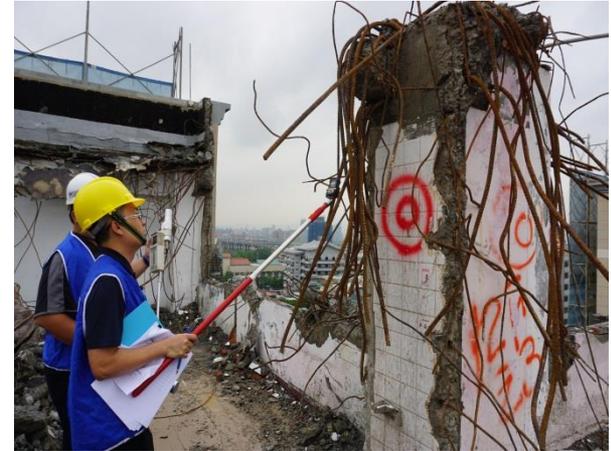
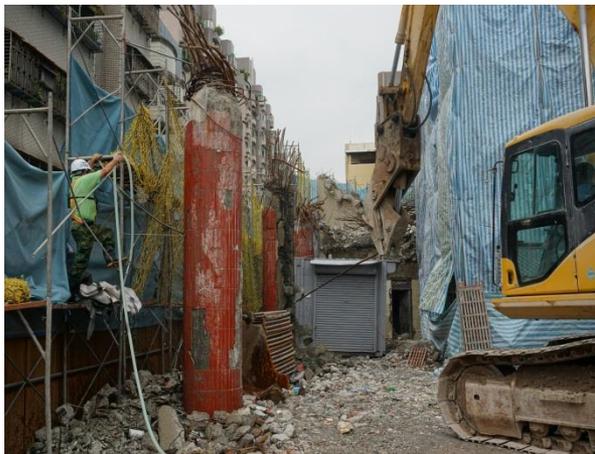
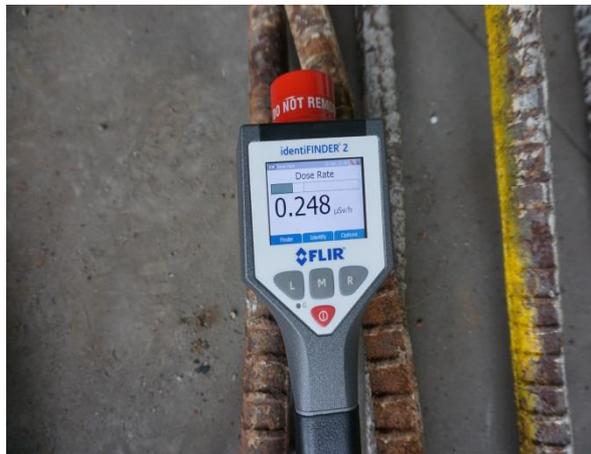
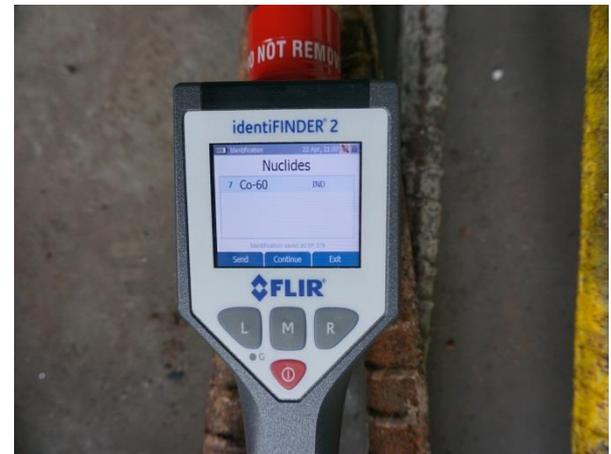
拆除輻射屋並回收污染鋼筋

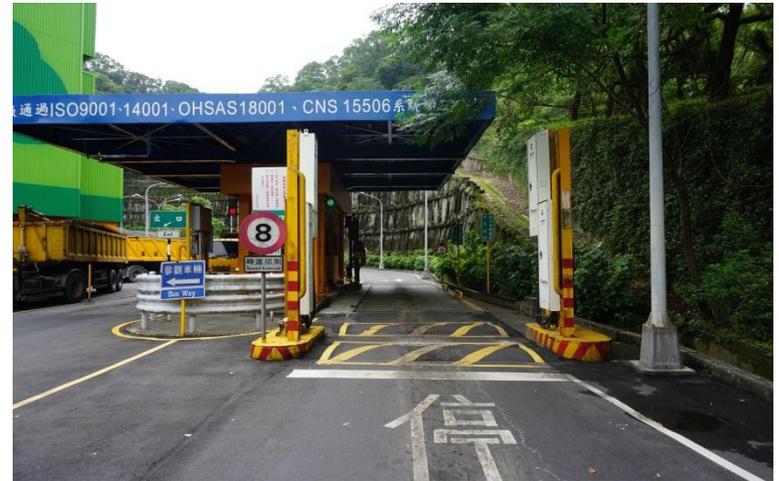
垃圾焚化廠之門框式輻射偵檢器

- 環境部訂有「**一般廢棄物焚化廠廢棄物進廠管理規範**」，要求焚化廠對進廠廢棄物進行輻射偵檢作業，以過濾可疑之放射性有害廢棄物。
- 新北市某焚化廠發現1輛進廠垃圾車經過**門框式輻射偵檢器**時有**輻射異常**情形，經**手提式輻射偵檢儀器**量測後，確認有輻射異常情形，即依規定留置垃圾車，並通報核安監管中心。

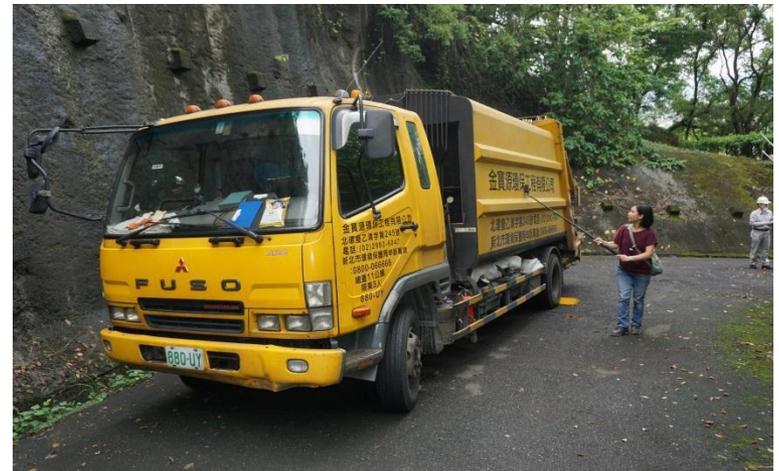
輻射異常之垃圾車

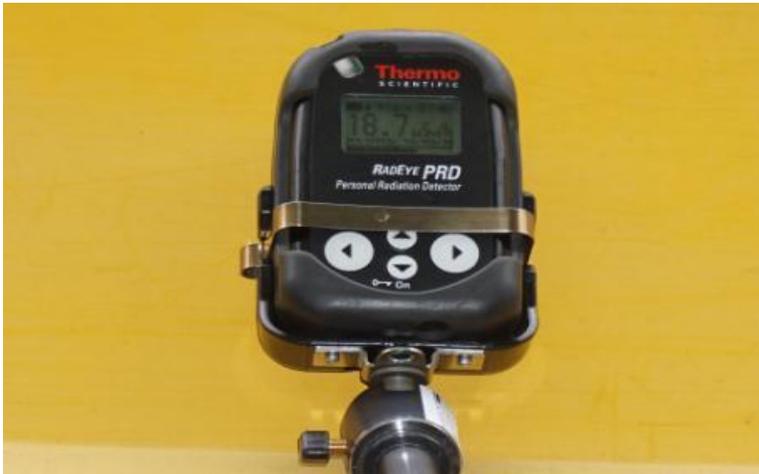
垃圾車一側表面劑量率最高值為**18.7 $\mu\text{Sv/h}$**

- 核安監管中心於接獲通報後，立即派員攜帶輻射偵測儀器趕赴現場進行量測，於垃圾車表面測得輻射劑量率為**18.7 $\mu\text{Sv/h}$** ，並從數袋垃圾中找出具**輻射污染物件尿片**等個人用品，核種分析結果為**醫用I-131核種**。

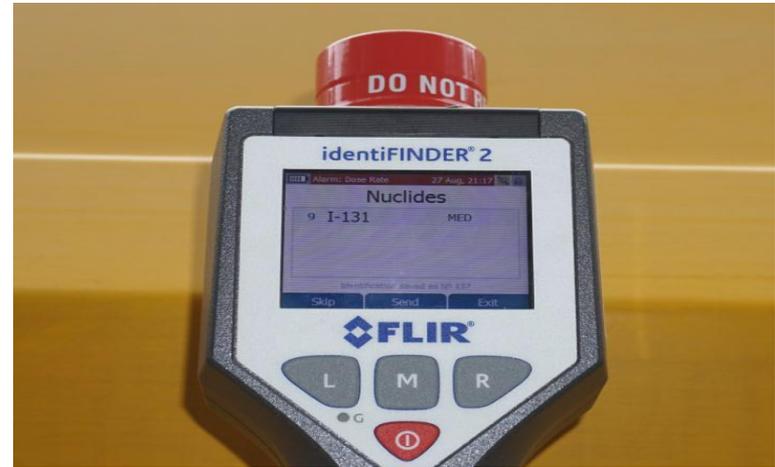
核種分析為**I-131(醫用核種)**

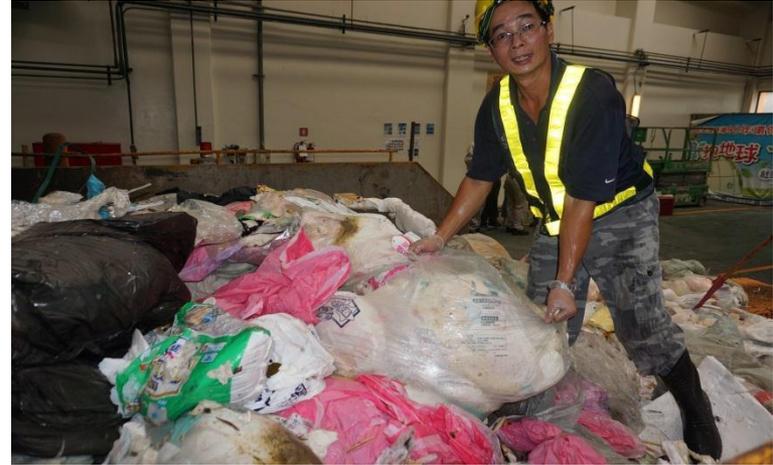
發現多袋垃圾具有輻射異常反應

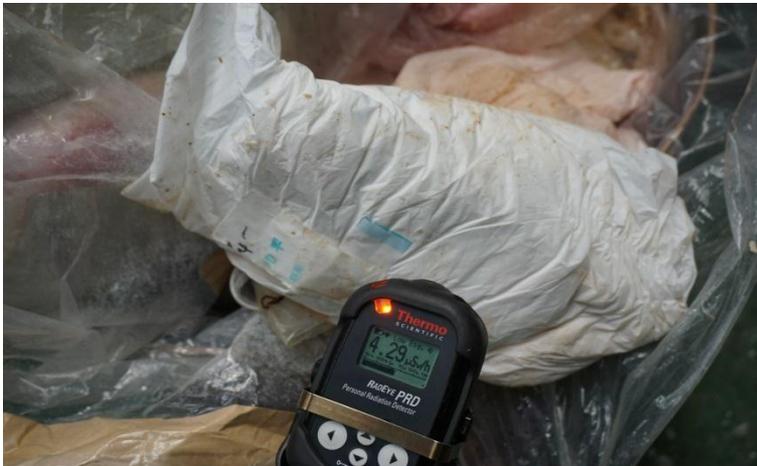
遭輻射污染之尿片

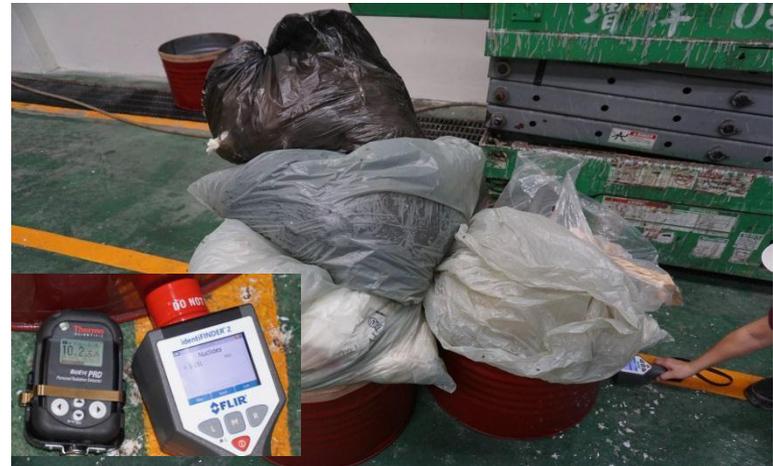
輻射異常物集中放入鐵桶內隔離管制

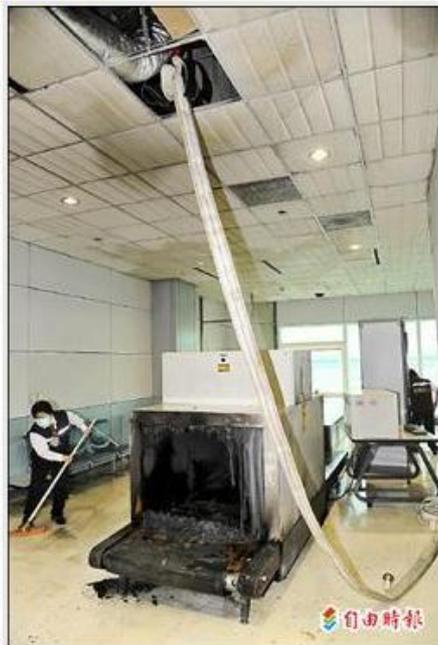
桃園機場第二航廈C1候機室旁的X光機，昨日清晨突然起火冒煙，所幸火勢並未延燒，X光機遭燒毀。（記者朱沛雄攝）

消防人員趕到現場後，發現X光機的輸送帶及進出口鉛條簾幕正在悶燒，趕緊用水柱澆灌，六時二十分左右將悶燒狀況排除，稍後打開排煙窗向外排放黑煙，七點二十分濃煙也逐漸散去。但由於自動灑水器噴出的水積成一片，機場公司派工作人員封住自動灑水口，清潔人員也到場掃除積水。
