# 112 年核能三廠緊急應變計畫演習 視察報告

核能安全委員會保安應變組  
中華民國 113 年 1 月

# 112 年核能三廠緊急應變計畫演習視察報告

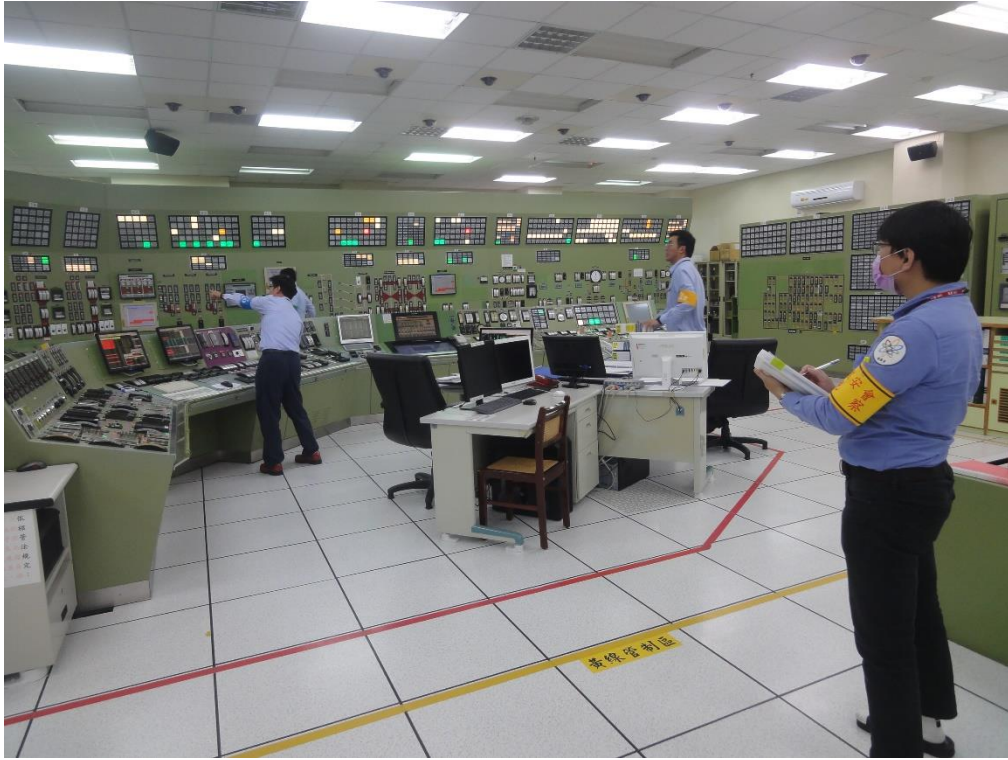
圖 1 主控制室應變演練視察

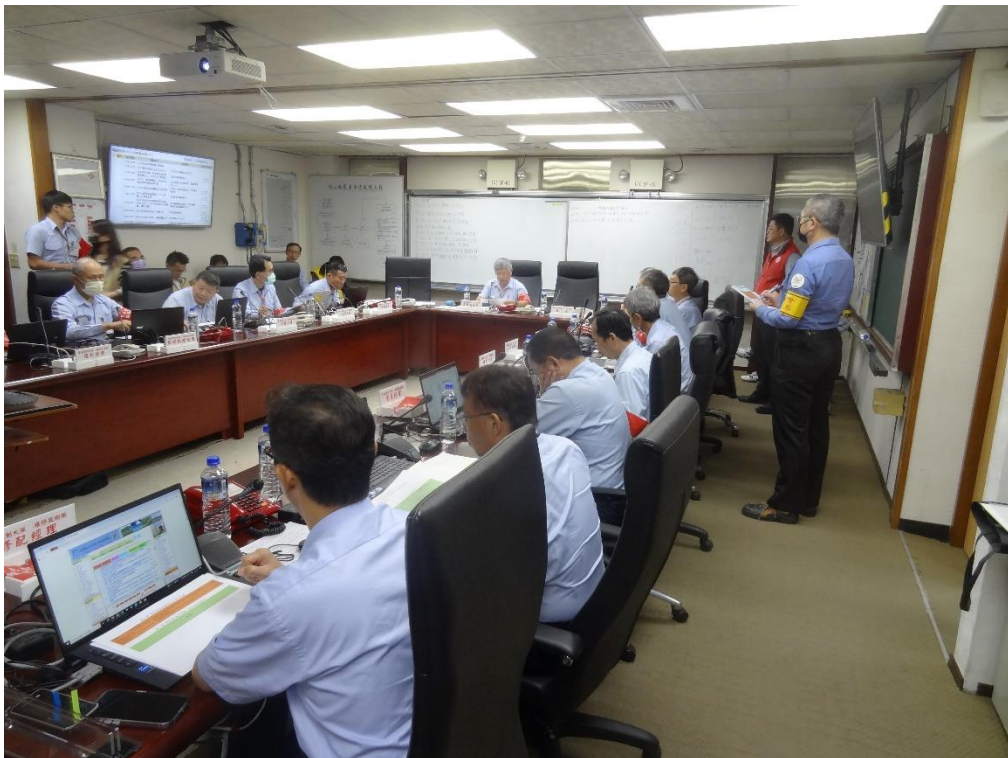
圖 2 技術支援中心兵棋推演視察

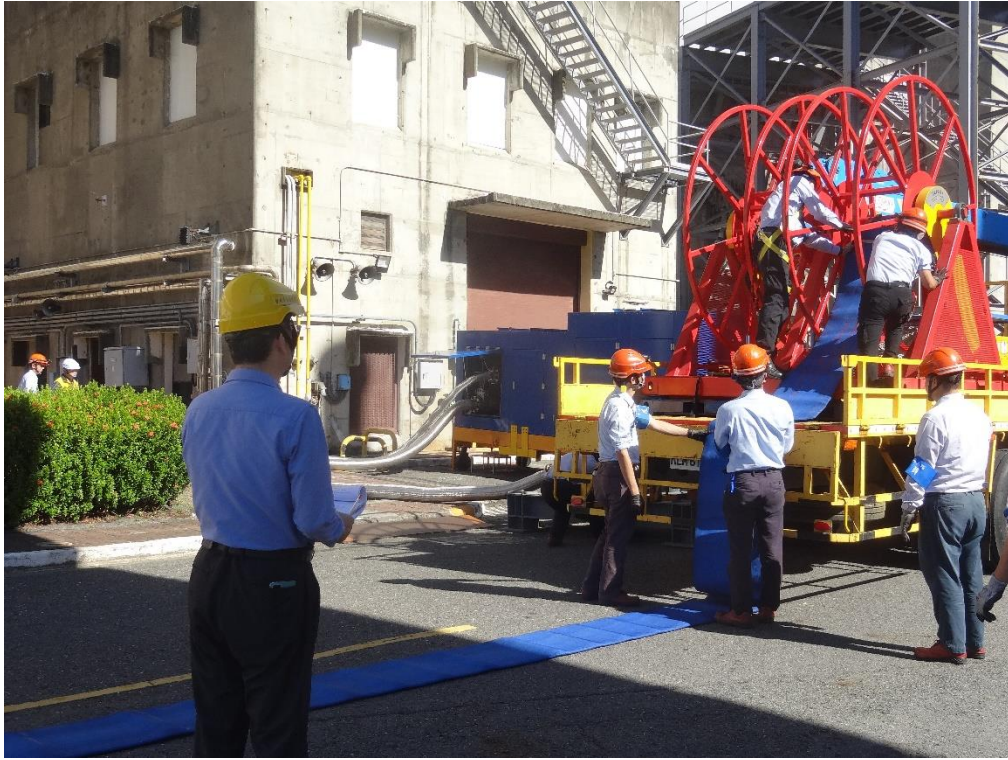
本次演習擇定 2 項特定重大事故策略指引(SMI)進行實兵演練，包括(一)中壓注水泵列置：因蒸汽產生器喪失輔助飼水，列置中壓注水泵取冷凝水儲存槽(CST)水源對蒸汽產生器補水；(二)4.16kV 移動式電源車引接作業：當喪失所有外電且所有緊急柴油發電機及氣渦輪發電機也無法使用時，利用 4.16kV 移動式電源車供電至 4.16kV 匯流排，提供備援設備所需電源。

演練人員進行設備列置時，動作迅速、熟練，針對發布防空避難警報之無預警狀況，演練人員避難動作迅速，防空警報結束後，人員返回列置場所，檢查相關設備正常後，再進行後續相關列置及測試，符合程序書要求。

圖 3 中壓注水泵列置演練視察

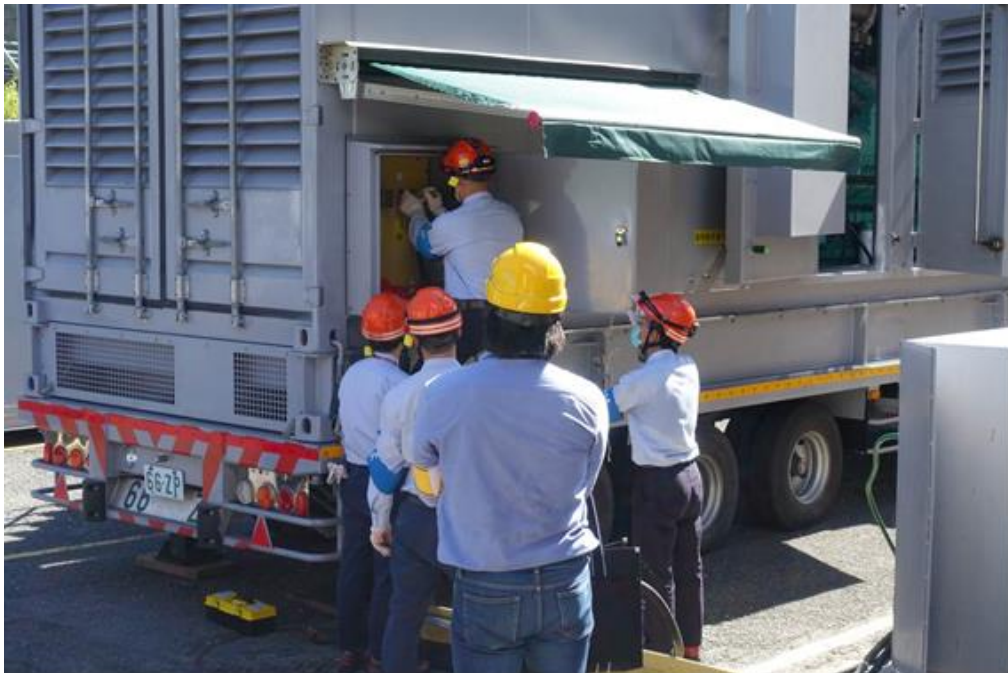
圖 4 4.16kV 移動式電源車引接演練視察

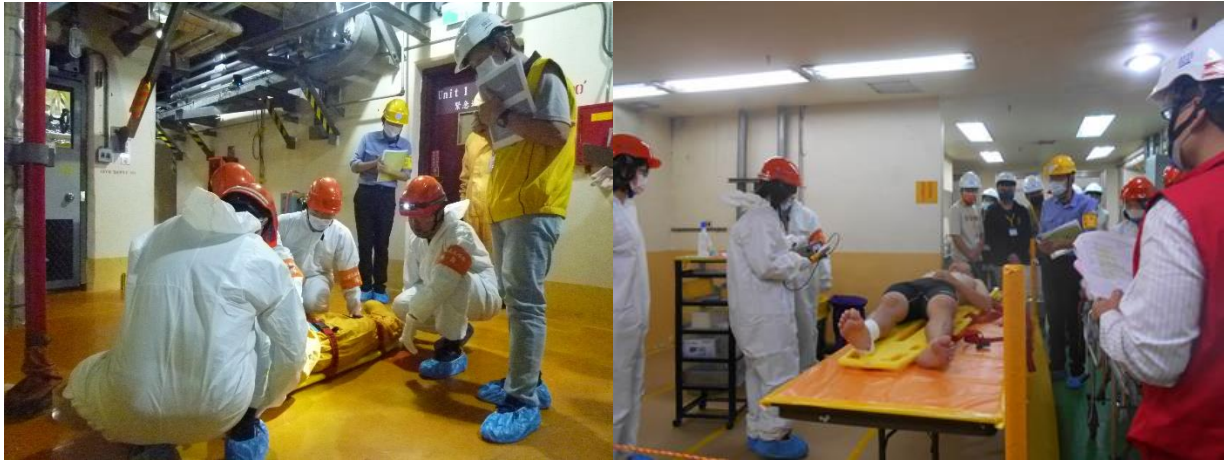
2 位緊急再入隊員至輔助廠房 100 呎西側穿越管室緊急搶修蒸汽產生器沖放系統之蒸汽洩漏。由於現場管路密集，1 位緊急再入隊員於攀爬時因地面潮濕不慎滑倒並遭管路絆腳，造成右腳踝疑似扭傷或骨折，額頭處擦傷，另 1 位緊急再入隊員右手因遭受洩漏蒸汽噴灑，造成輕微燙傷。

緊急救護去污隊派員前往現場將 2 位受傷隊員送至救護去污站進行急救處理後。1 位經醫師判定不需後送，於醫務室觀察，1 位經聯繫後送往恆春基督教醫院做進一步醫療處置。

救傷、除污與送醫之整體作業流暢，能把握要領，並使用正確工具。醫師在除污與初步傷口處理時，指揮明確，動作確實，操作嫻熟，減低污染擴散，符合程序書要求。

圖 5 輻傷救護演練視察

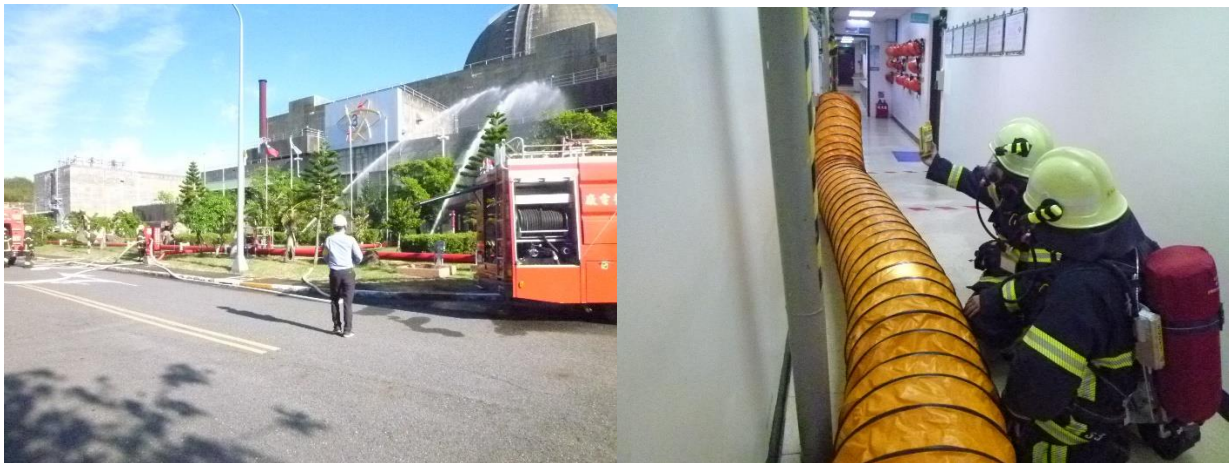
飛彈擊中核能三廠柴油機廠房西側(B 串)，火勢猛烈持續燃燒，控制室值班經理立即通知廠內消防班出動滅火，並指派機電助理擔任消防顧問，再依據與屏東縣消防局訂定「消防救災支援協定書」，通報屏東縣政府消防局請求消防救災支援，恆春消防分隊支援消防車加入阻隔滅火。

各項任務操演熟練，無預警狀況應處適當。訊息傳遞及任務指派流暢清楚，現場指揮有條不紊，各種情況亦能即時回報，消防人員動員迅速確實，裝備齊全，對滅火器材使用程度熟練。

視察結果未發現不符合程序書或相關規定，惟仍可再精進事項如下：假想飛彈擊中 1 號機 B 串柴油機廠房，1 號機控制廠房走道濃煙瀰漫，消防班人員須深入廠房內部(126 呎)架設排煙管線，惟指揮官並未攜帶廠房平面圖。建議火場指揮官應依廠房平面圖，指派任務，

圖 6 消防應變作業演練視察

並提示救災人員進出路徑，以維安全。
