# 113 年核能二廠緊急應變計畫演習 視察報告

核能安全委員會保安應變組  
中華民國 114 年 1 月

# 113 年核能二廠緊急應變計畫演習視察報告

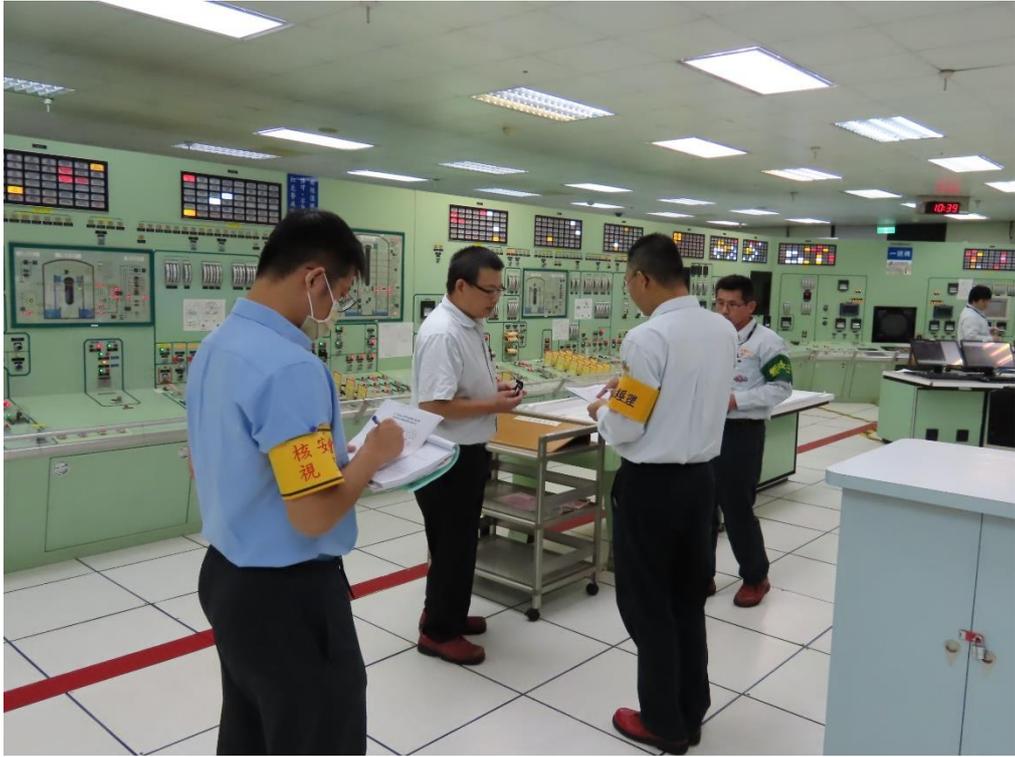
圖 1 核能二廠主控制室應變演練視察

值班經理/值班主任能有效掌握機組狀況，針對事故處置重要度下達指令，減緩事故之惡化程度。遭受攻擊後，值班經理亦能確實掌握機組狀態，相關大範圍災害減緩程序(EDMG)之小組成員工作分配亦屬適當。

依據「核子事故分類通報及應變辦法」迅速正確研判進入事故之類別，並於判定後 15 分鐘內通報相關單位，一小時內傳真核子事故書面通報表，且每小時持續事故狀況通報，符合程序書要求。

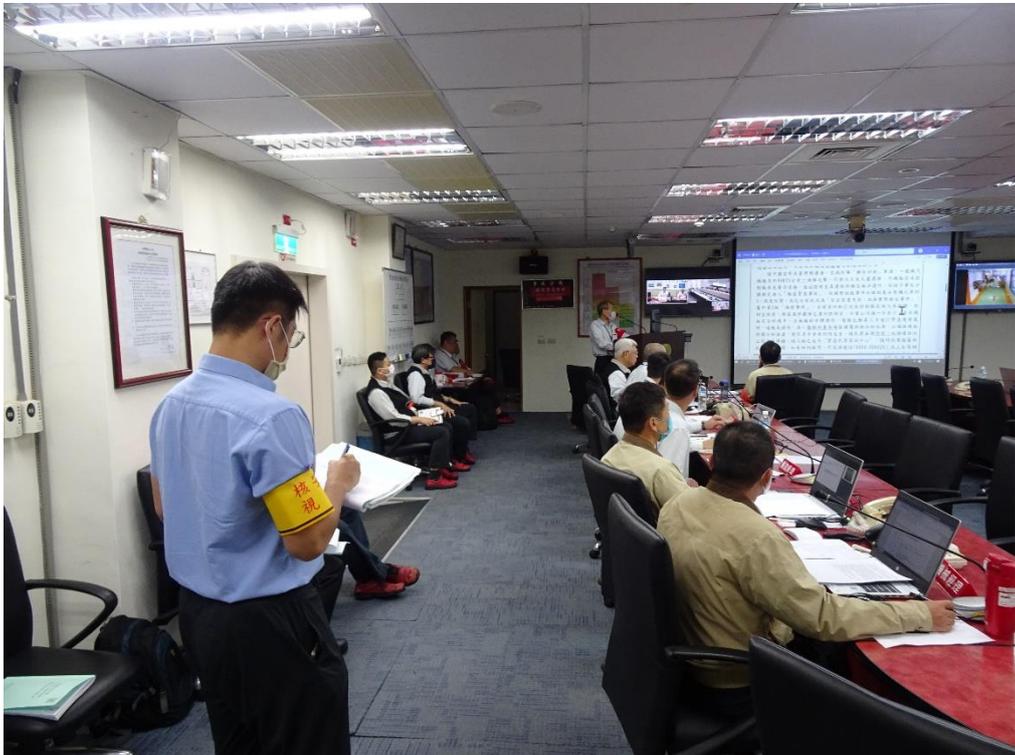
圖 2 核能二廠技術支援中心兵棋推演視察

本次演練採兵棋推演方式，討論議題係參考烏俄戰爭期間，烏克蘭核電廠遭受攻擊之情境，模擬核能二廠遭受天然災害及軍事威脅，核能二廠依想定狀況研擬應處作為，共進行三節次推演。第一節技術支援中心接替後之先期評估處置；第二節機組狀況持續惡化之評估處置；第三節廠內受攻擊及機組狀況評估處置。每節次各召開一次工作會議進行議題處置推演。推演期間大隊長全盤掌握事故狀況，技術支援中心成員互動良好，相關議題均能迅速提出對策進行討論。

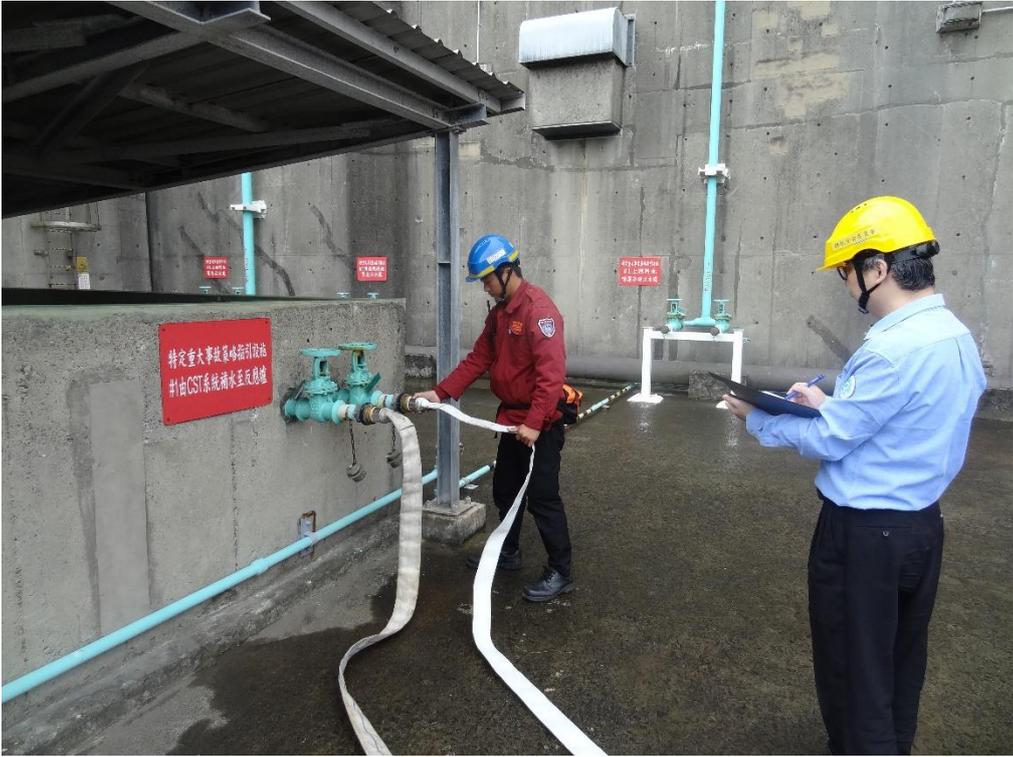
圖 3 冷凝水儲存槽系統補水至反應爐列置演練視察

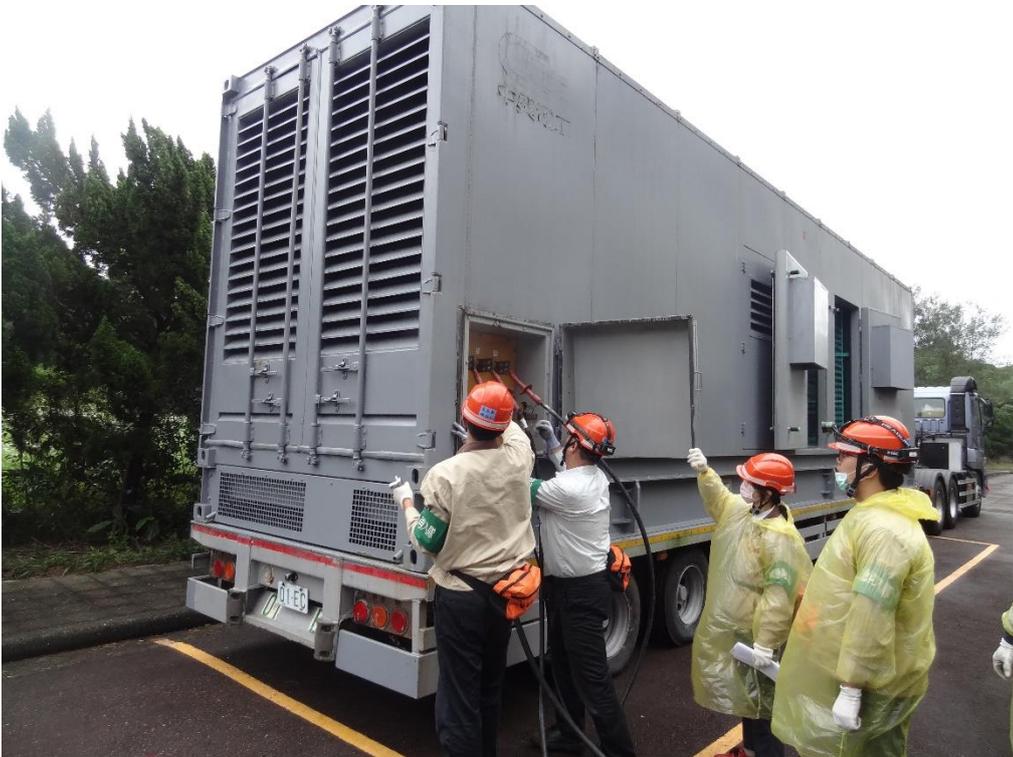
針對1500kW 移動式柴油發電機引接無預警狀況，能即時支援備援人力，所有工作人員對於此次操作演練均能依程序書要求執行。各項任務完成後均立即依作業程序回報作業支援中心。

視察結果發現不符合程序書，需開立注意改進事項如下：依D1451.2「機組特定重大事故策略指引第二階段作業程序」，完成1500kW 移動式柴油發電機列置後，第一次啟動測試失敗，經電廠緊急應變處理後，於本次演習夜間演練時段，再次啟動測試仍失敗，請電廠檢討改善。

圖 4 1500kW 移動式柴油發電機引接演練

- (一)KS.2-02-03 1500kW 移動式柴油發電機列置演練，建議使用適當長度之電纜，以確保供電安全。

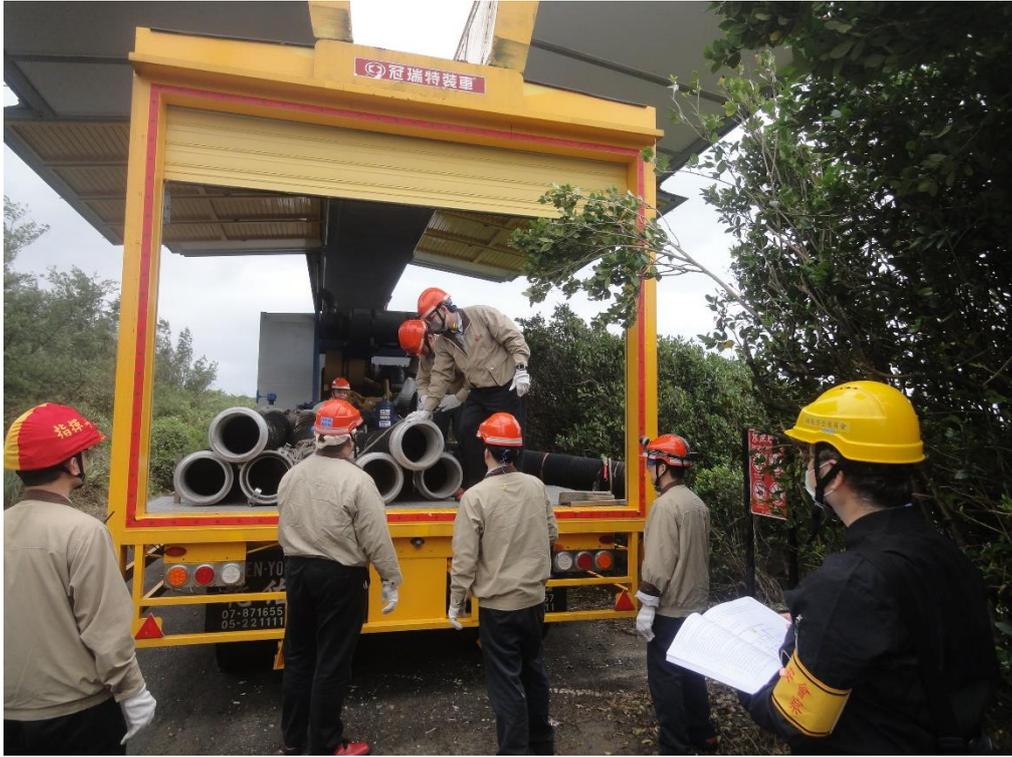
圖 5 移動式第二套熱沉列置演練視察

(二)KS.3-04 移動式第二套熱沉操作程序，建議有關鷗翼拖板車與吊車先後定位及相關作業程序，請再檢視妥適性，以利吊掛作業及工業安全。

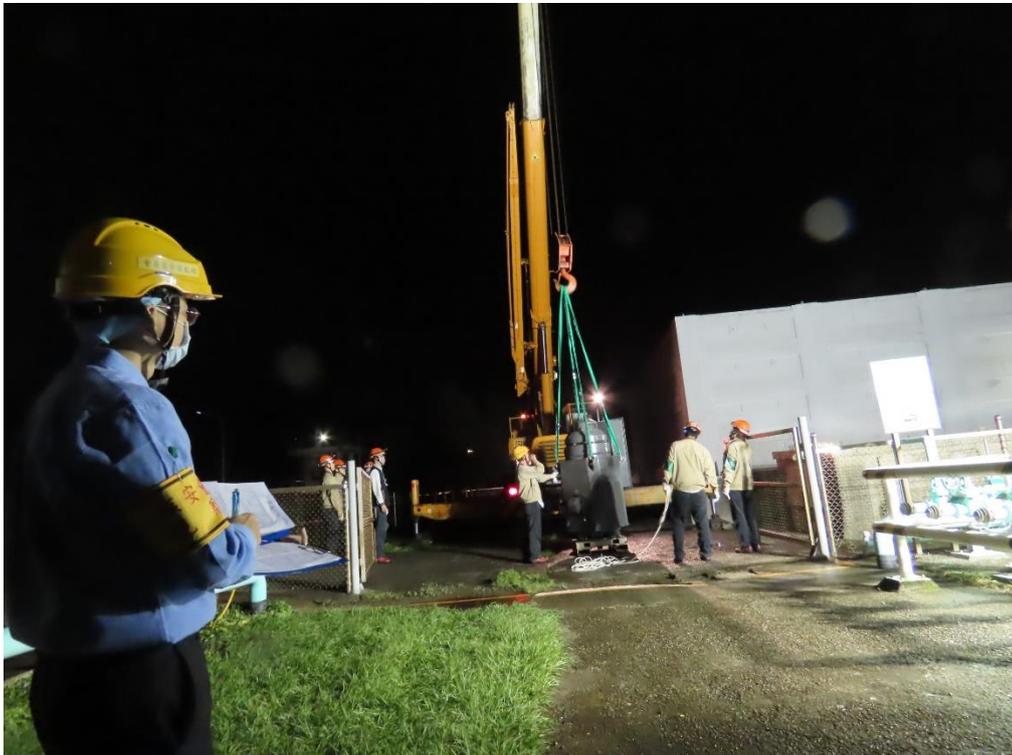
圖 6 緊急循環水泵馬達更換夜間演練視察

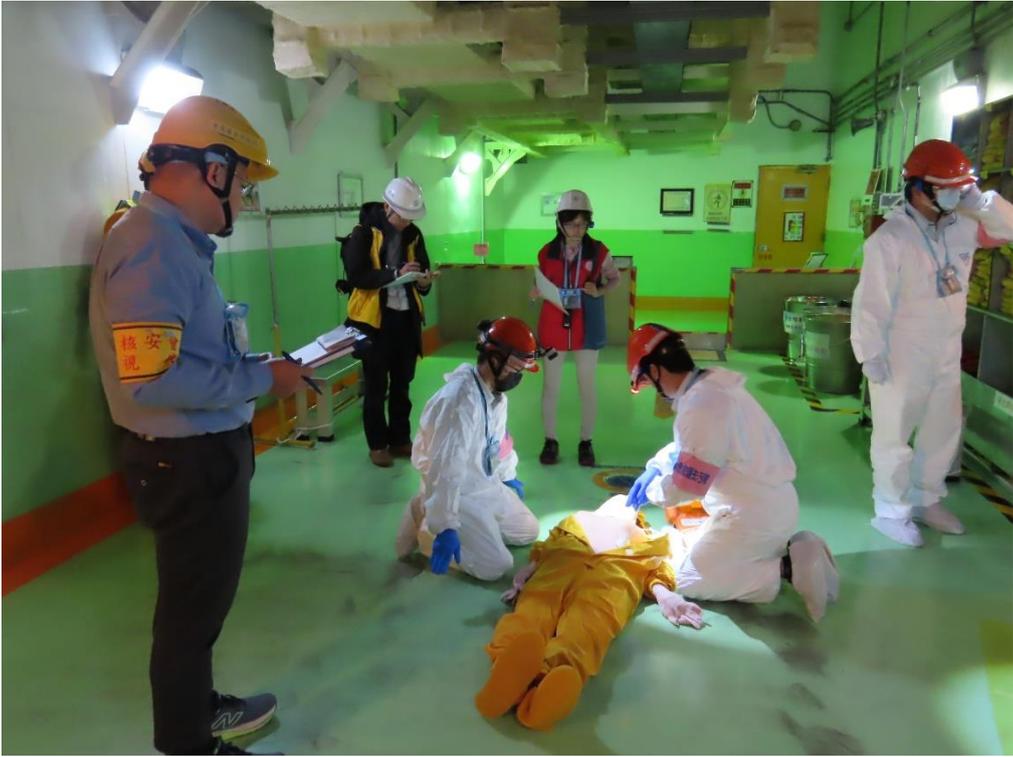
2 位緊急再入隊員至一號機主蒸汽通道(MST)檢查管路時受傷，1 位緊急再入隊員因不明原因昏迷導致滑落，過程遭受撞擊，發生到院前心肺功能停止(OHCA)，且意識不清，額頭出血，無法行動並伴有輻射污染，另外 1 位緊急再入隊員因救援不慎滑倒摔落地面，造成左腿擦傷，意識清楚。

緊急救護去污隊派員前往現場將 2 位受傷隊員送至救護去污站進行急救處理後。1 位經醫師判定不需後送，於醫務室觀察，隨後自行返回休養，另 1 位因 OHCA 與頭部傷口創傷頗深，經聯繫後送往台大醫院金山分院進行後續醫療處置。

救傷、除污與送醫之整體作業流暢，能把握要領，並使用正確工具。醫師在除污與初步傷口處理時，指揮明確，動作確實，操作嫻熟，減低污染擴散，符合程序書要求。

圖 7 輻傷救護演練視察

- (一)D594.1 「一般急救作業程序」，建議程序上增列確認現場環境是否安全，再進行後續急救作業，並將 AED 納入急救器材項目。
- (二)D594.1 之附錄一「民眾版心肺復甦術參考指引摘要表」，建議參考衛生福利部 110 年 4 月 23 日修訂版，更新進版。

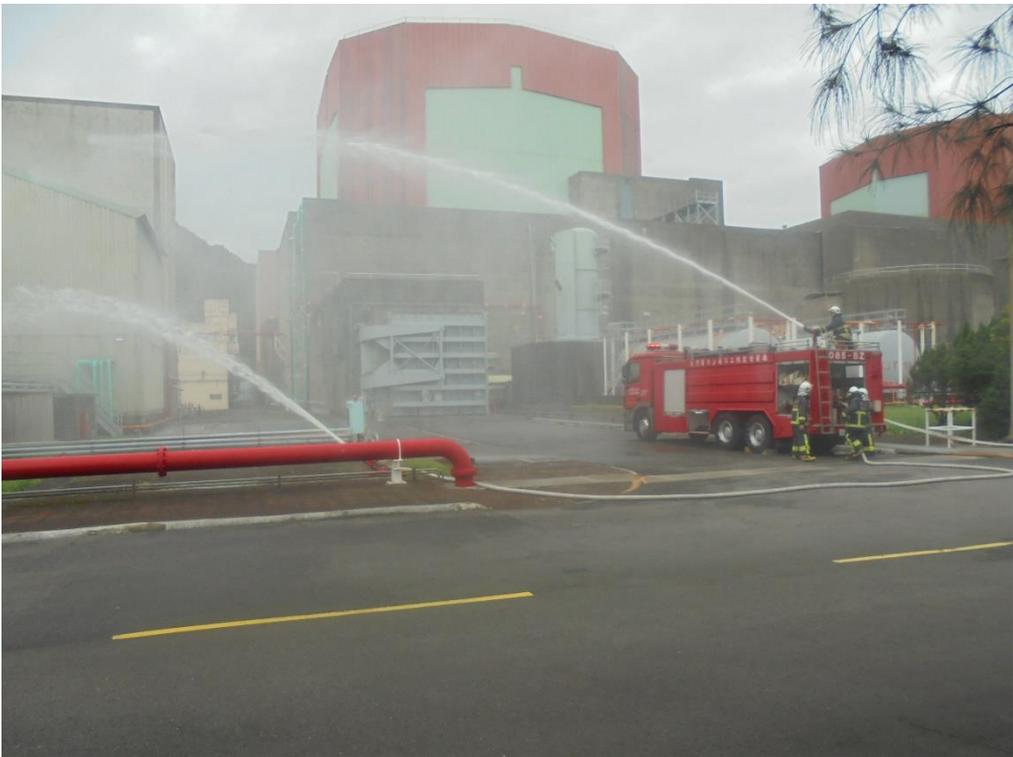
一架無人機攻擊輔助鍋爐燃油儲存槽，引發輔助鍋爐燃油儲存槽火災，因火勢過大，輔助鍋爐燃油儲存槽自動滅火系統故障，無法進行初期滅火。值班經理發出火災警報，指派電氣值班主任立即通知廠內消防班出動滅火，並指派機電助理擔任消防顧問，且通知保警人員至火場道路周圍警戒。

各項任務操演熟練，無預警狀況應處適當。訊息傳遞及任務指派流暢清楚，現場指揮有條不紊，各種情況亦能即時回報，消防人員動員迅速確實，裝備齊全，對滅火器材使用程度熟練。

圖 8 消防應變作業演練
