# 九十九年核能一廠緊急應變 計畫演習視察報告

行政院原子能委員會核能技術處  
中華民國 99 年 7 月

# 99 年核一廠緊急應變計畫演習視察報告

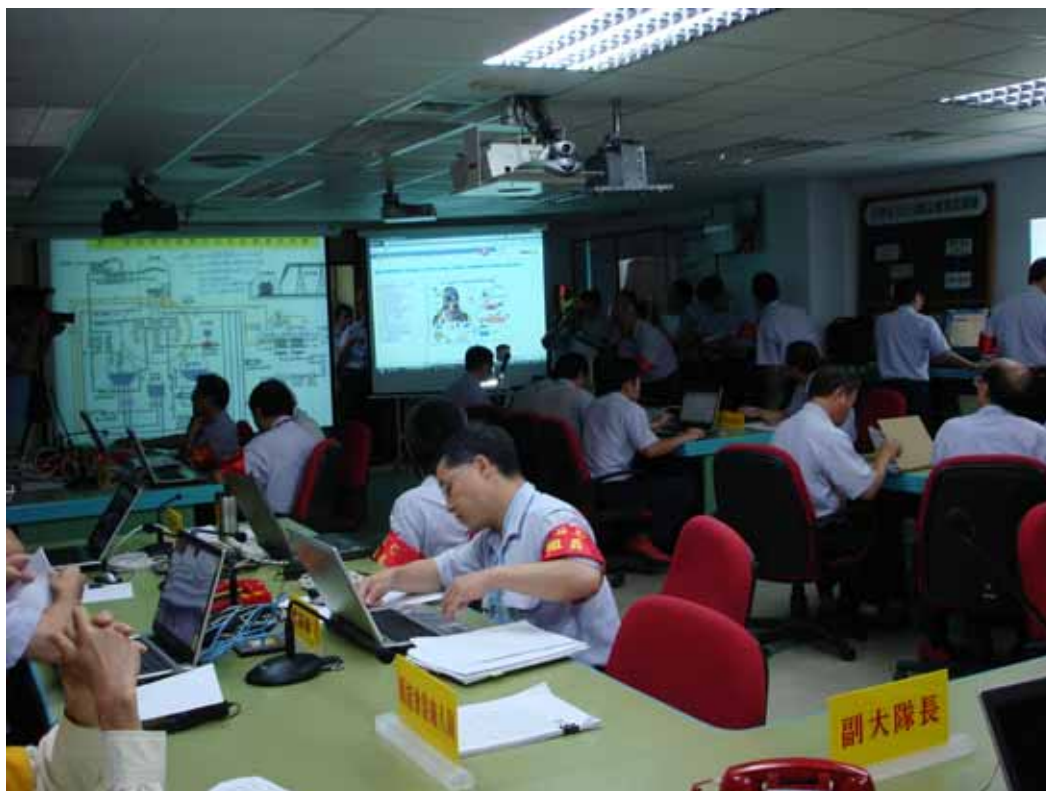
技術支援中心

- 1. TSC 為廠內應變組織之指揮中心及對外聯繫樞紐，各單位依大隊長指令（如：派遣再入隊或偵測隊進入廠房、新聞稿傳真公共關係組、事故通報表傳真各應變組織等）執行完畢後，建議應即回報大隊長，讓大隊長完整掌握應變現況。
- 2. 緊急計畫專業工程師應最了解各項應變作業要求，是以，在應

變時，應協助及提醒大隊長掌握各項重要訊息，建議往後演練強化緊急計畫專業工程師在應變時之專業角色及功能。

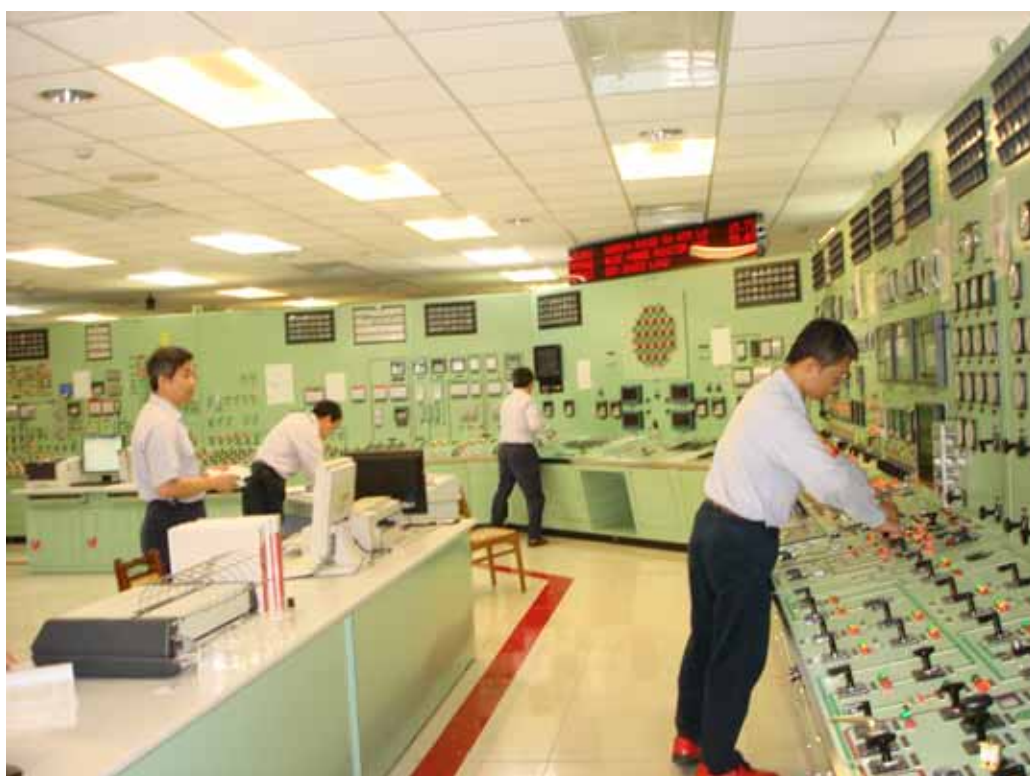
運轉人員機組事故研判與處理演練

1. 控制室值班人員執行 RCIC 可用性程序書 606.5.1 時，因 69 KV 外電喪失導致測試終止，隨即處理喪失外電事宜，並未通知現場人員暫停測試，建議加強相關訓練。
2. 值班人員在通報 09：50 發生的 345KV 外電跳脫及反應爐急停事件時，因狀況未改善，遂於 10：00 通報緊急戒備事件；為掌握時效，發生類似情況時，在不違反通報規定下，建議優先通報較緊要事件，或考量併案通報，俾便迅速採取相關應變措施。

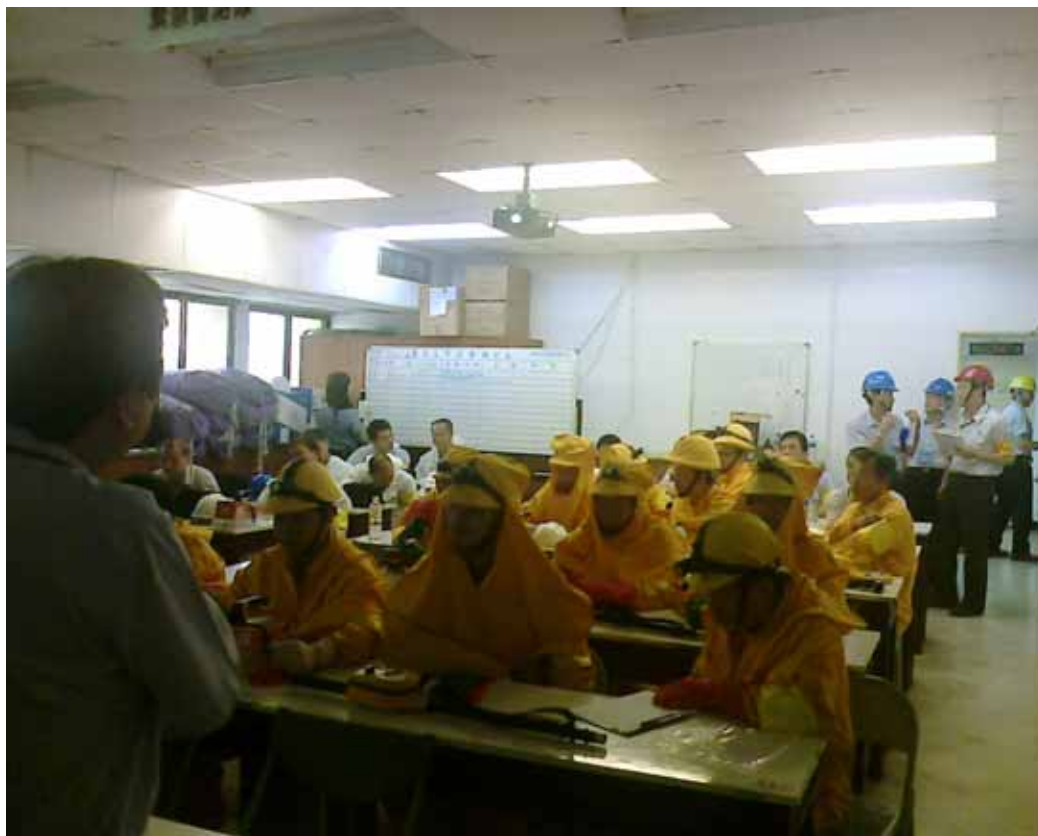
保健物理中心輻射偵測隊人員集結待命

1. 位於保健物理中心輻射偵測隊與救護去污隊場所內電視機，應於應變組織成立後顯示技術支援中心畫面，視察發現電視畫面於開機後即停留在技術支援中心旁會議室畫面，至 10 時 30 分許才切換至技術支援中心，請加強相關訓練。
2. 劇本規劃之保健物理中心停電演練，演練時停電作業不完全（未依劇本喪失照明與插座電源），請加強相關訓練。
3. 緊急輻射偵測隊執行人員偵測時，偵測器移動速度過快，與編號 1415 緊急事故時人員監測及去污程序書 5.2.2 節要求不符，請加強相關訓練。

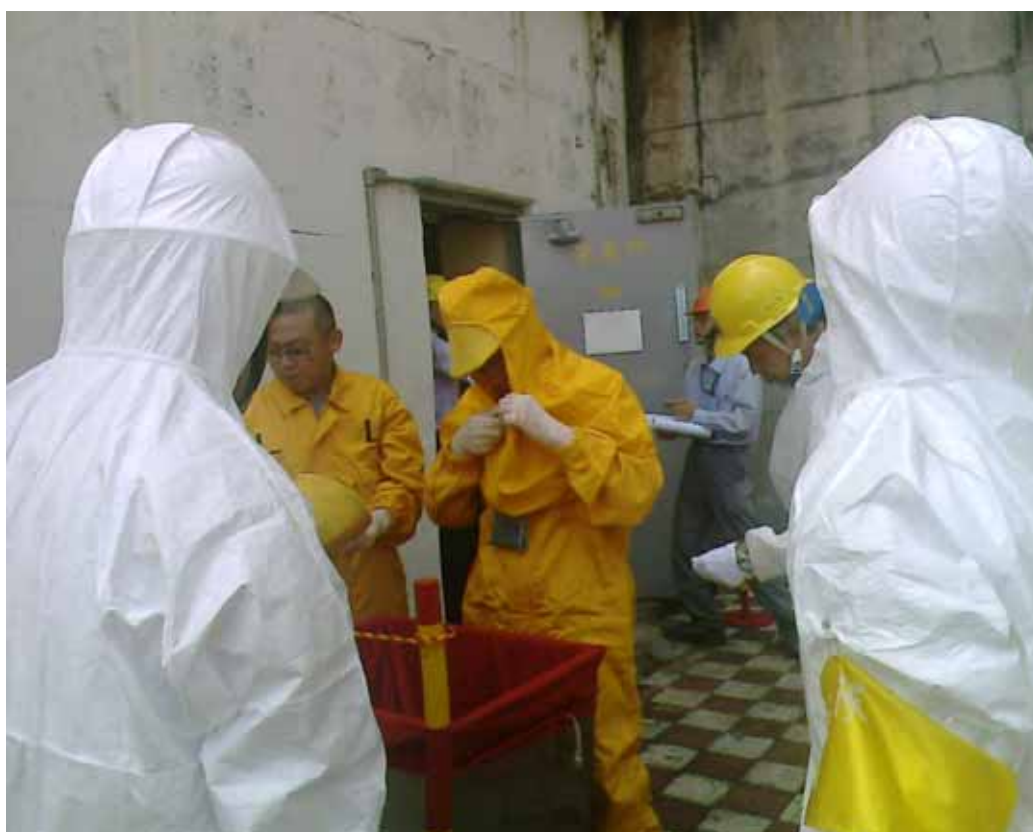
人員污染偵測

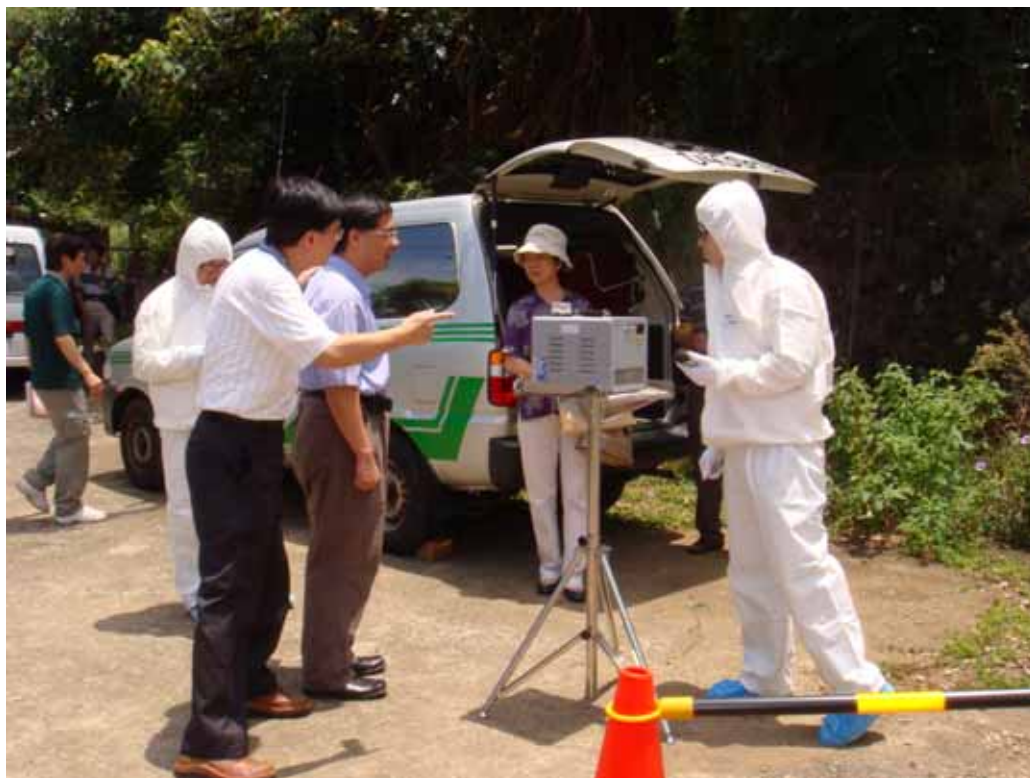
環境輻射偵測演練

1. 目前輻射偵檢人員使用之攜帶式輻射偵檢器為手持式，建議加裝套袋並改為腰掛式或肩背式，以便增進雙手運用的靈活度。
