114 年核能二廠緊急應變計畫演習 視察報告

核能安全委員會保安應變組
中華民國 114 年 1 月

114 年核能二廠緊急應變計畫演習視察報告

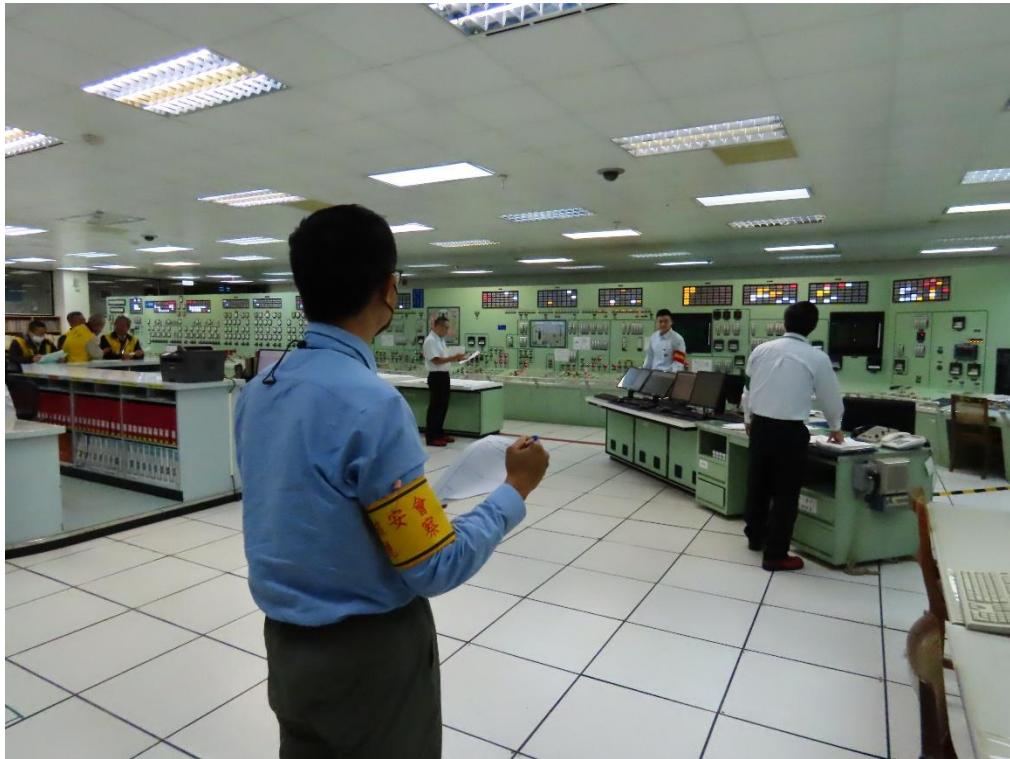
圖 1 核能二廠主控制室(模擬器操作)應變演練視察

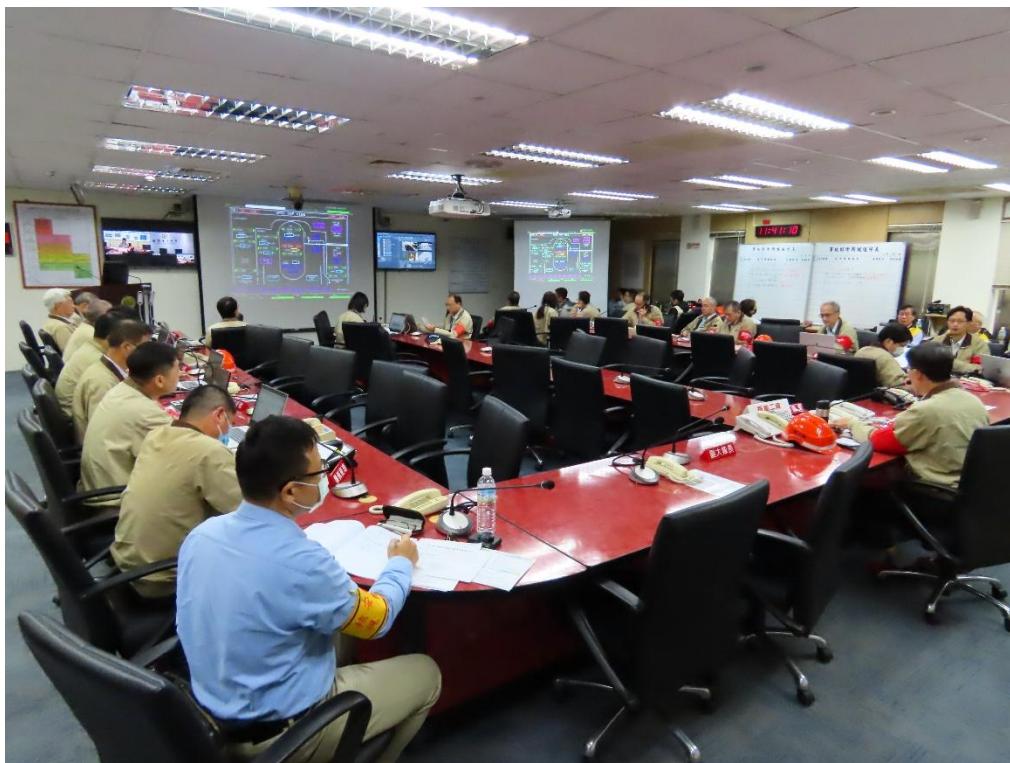
圖 2 核能二廠技術支援中心應變演練視察

核能二廠依事故進程動員進駐 TSC，對於事故分類與評估，均依據客觀事實合理判定，且能適時通報；搶修設備優先次序之決策分析邏輯合理，並能適時盤點設備搶修情形，朝向長期安全穩定冷卻的方向努力；復原作業程序確實依據 D1422 程序書逐項討論。

視察結果未發現不符合程序書或相關規定，惟仍可再精進事項如下：

- (一) 演習期間同一時間發生多名人員受傷，單以廠內既有的醫護量能難以應付，建議應強化醫護量能不足時之應變措施。
- (二) 演習期間發生多處火災(包含無人機攻擊)，廠內日班既有消防班人力及作業支援中心動員人力等是否足以因應，建議應適時盤點。
- (三) 處置攻擊造成之狀況時，建議考慮攻擊載體殘骸可能的危險(如未爆彈頭)，避免讓處置人員有受到傷害的風險。

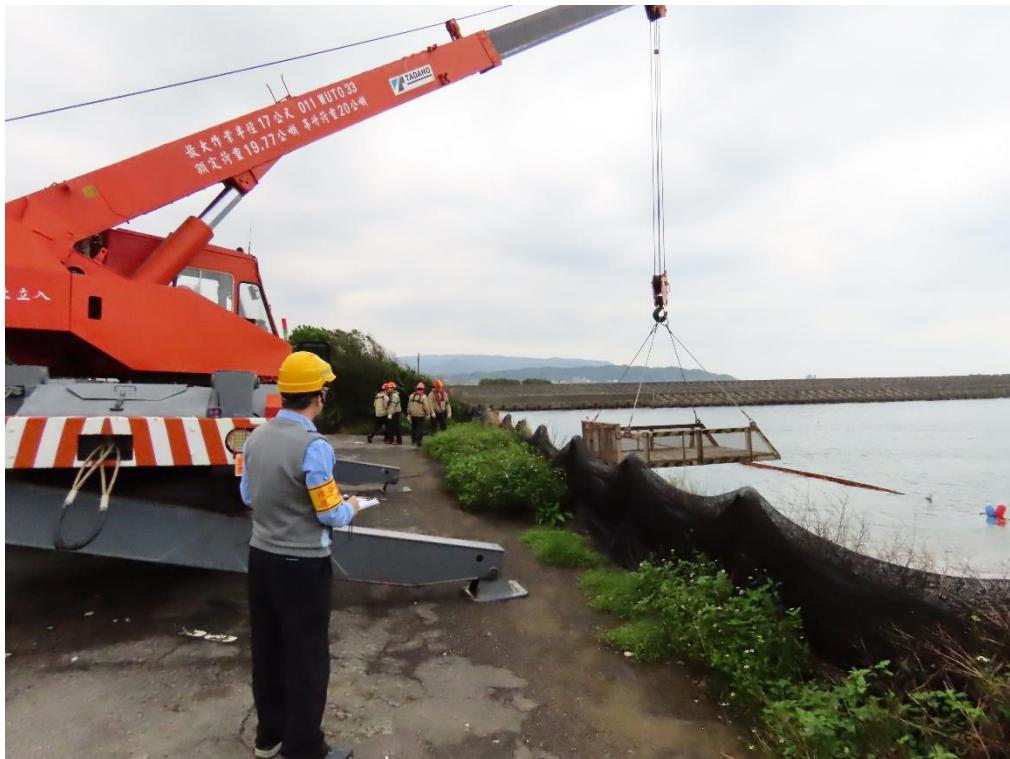
圖 3 緊急進水口垃圾清運演練視察

(六) KS. 3-01 緊急進水口垃圾清運演練。

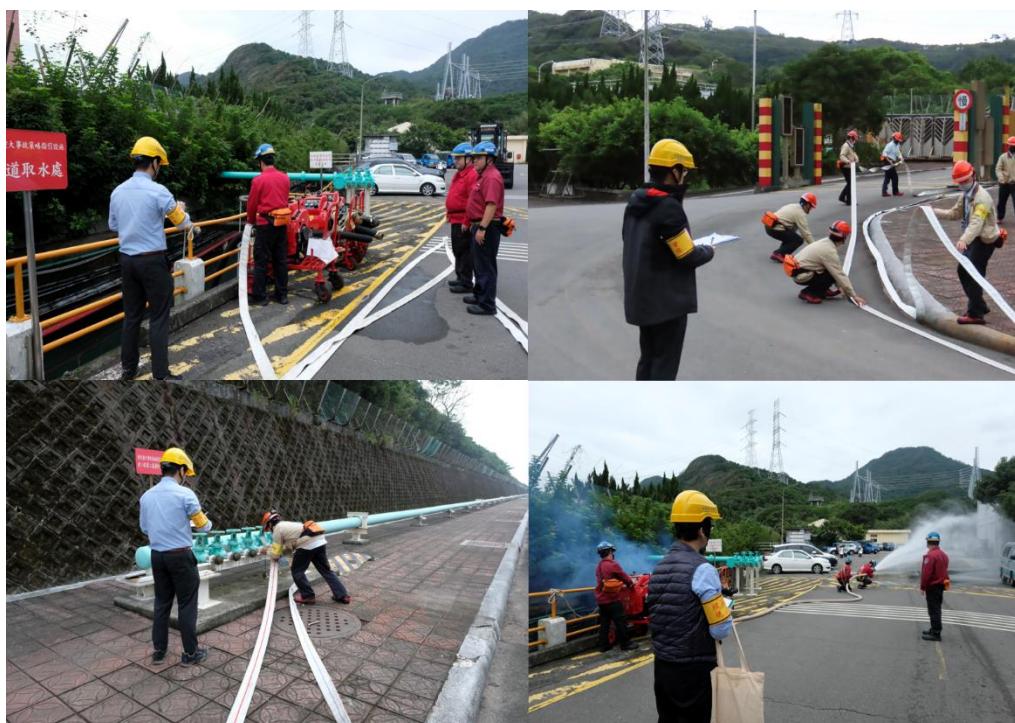
圖 4 第二套熱沉列置演練視察

(五) KS. 2-07-04 第二套熱沉列置演練。

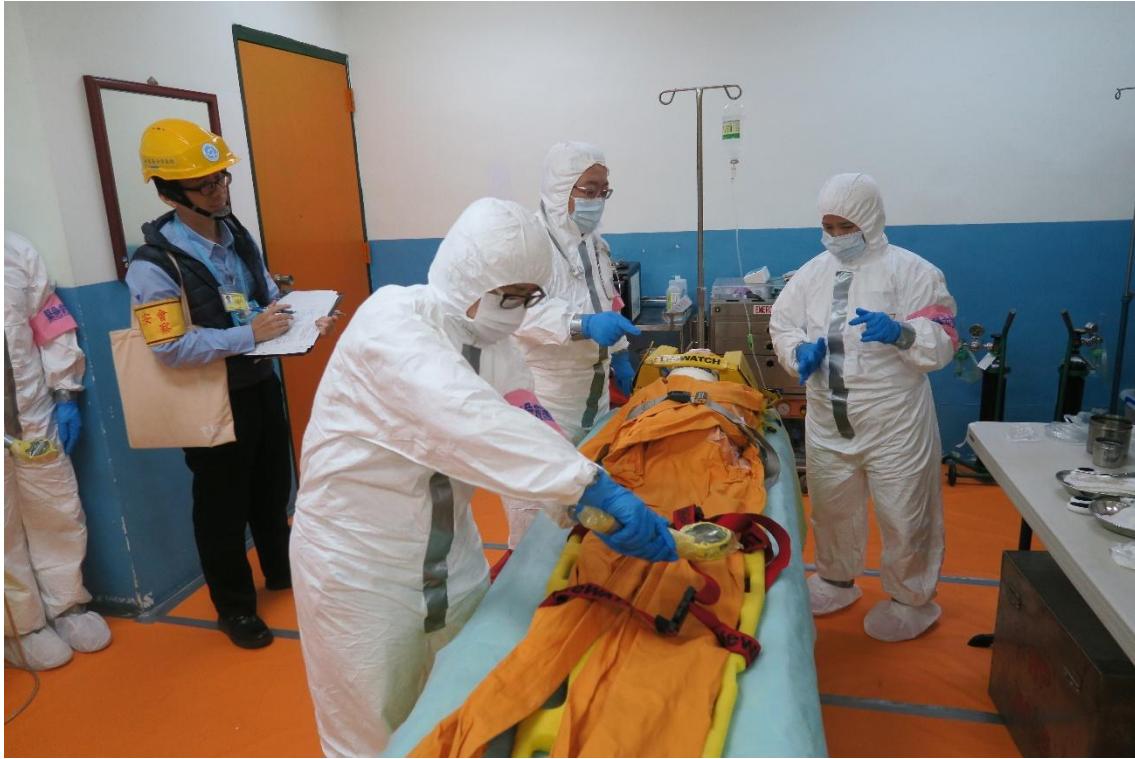
圖 5 輻傷救護演練視察

2 位緊急再入隊員至一號機主蒸汽通道(MST)檢查管路時受傷，1 位緊急再入隊員因不明原因昏迷導致滑落，過程遭受撞擊，發生到院前心肺功能停止(OHCA)，且意識不清，額頭出血，無法行動並伴有輻射污染，另外 1 位緊急再入隊員因救援不慎滑倒摔落地面，造成右手臂輕微擦傷，意識清楚。

緊急救護去污隊派員前往現場將 2 位受傷隊員送至救護去污站進行急救處理後。1 位經醫師判定不需後送，於醫務室觀察，隨後自行返回休養，另 1 位因 OHCA 與頭部傷口創傷頗深，經聯繫後送往台大醫院金山分院進行後續醫療處置。

視察結果未發現不符合程序書或相關規定，惟仍可再精進事項如下：

- (一)一號機 4 樓主蒸汽通道(MST)外之緊急救護去污人員防護衣未包覆在安全帽外面、手套與防護衣手部空隙未密封、鞋套未密封、未配戴呼吸防護裝備(口罩)等，基於人員輻射防護作業安全，建議於任務結束後確實執行人員偵檢及除污，避免污染擴散。
- (二)緊急救護去污人員將輻傷 OHCA 人員用長背板搬運至救護去污站，準備交接給站內人員，發現現場無人在場接應長背板，相關人員後續才於它處緊急進站接應，建議強化訊息傳遞溝通。
- (三)輻傷 OHCA 人員全程以安妮人偶演練(包括 CPR、AED 操作、額頭包紮、以長背板搬運至救護去污站、量測血壓等)。為兼顧演練安全與實際狀況，建議於長背板搬運至救護去污站過程，以貼近真人重量之裝備或物品模擬搬運；另於額頭包紮、血壓量測及除污等作業，則由真人演練，以強化實務操作效果。
- (四)救護車之隨同人員出勤時應有救護人員 2 名以上，且其中一名為中級以上救護技術員資格，建議將相關要求及資格納入程序書，以符合實際情形與相關規定。

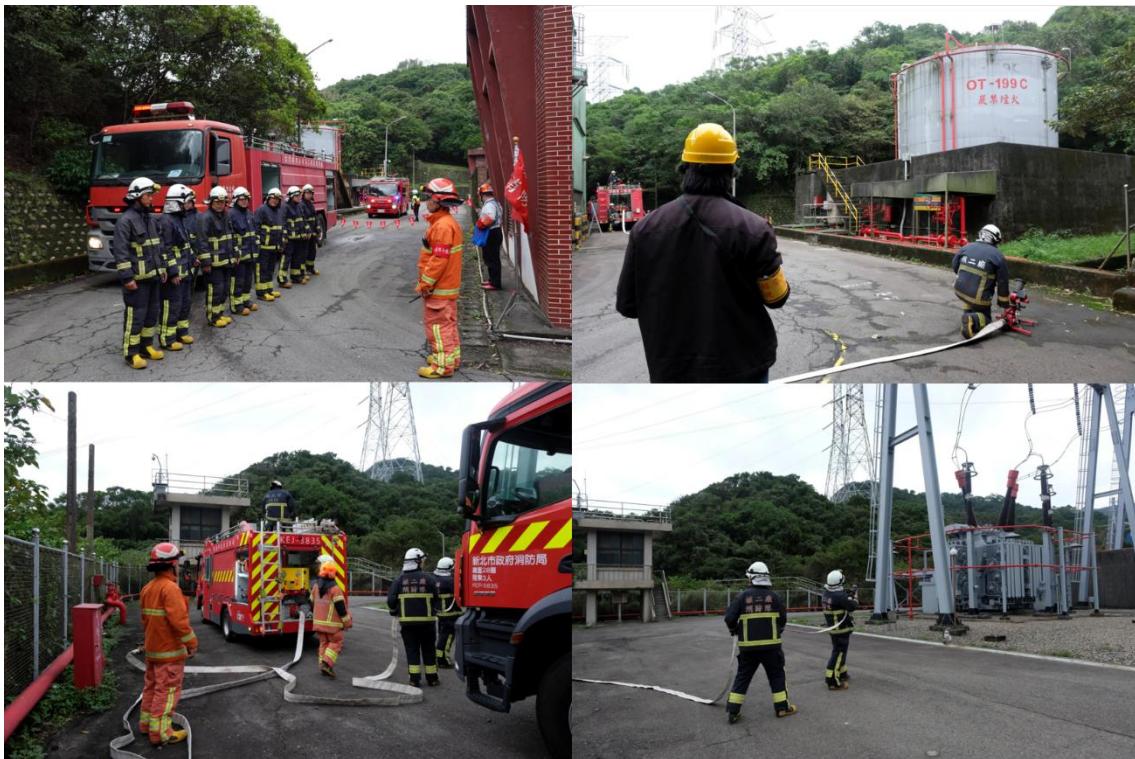
圖 6 消防應變作業演練

無人機攻擊氣渦輪機油槽，引發氣渦輪機油槽火災，因火勢過大，自動滅火系統故障，無法進行初期滅火。值班經理接獲通知後發出火災警報，指派電氣值班主任立即通知廠內消防班出動滅火，並指派機電助理擔任消防顧問，且通知保警人員至火場道路周圍警戒。

火災處置期間，開關場一號起動變壓器亦遭受無人機攻擊，一號起動變壓器起火，火勢太大無法以滅火器撲滅，自動滅火系統亦故障，無法進行初期滅火。值班經理接獲通知後發出火災警報，指派電氣值

班主任立即通知廠內消防班出動滅火，並指派另一名機電助理擔任消防顧問，且通知保警人員再派員至火場道路周圍警戒。消防班接獲通知後，派員前往火場滅火，並依支援協定通知新北市政府消防局協助支援。新北市政府消防局出動金山分隊 2 台車支援，抵達現場後原先之火場指揮官將現場指揮權交予金山分隊分隊長擔任。

各項任務操演熟練，訊息傳遞及任務指派流暢清楚，現場指揮有條不紊，各種情況亦能即時回報，消防人員動員迅速確實，裝備齊全，對滅火器材使用程度熟練。

視察結果發現不符合程序書，需開立注意改進事項為：火災現場（氣渦輪機油槽、一號啟動變壓器）未能聽到火災警報及廣播，不符合 D1420 消防救火程序規定。

視察結果仍可再精進事項如下：為確保設備可用性，演練時應進行消防射水測試，另為防止消防水帶彎折影響性能，消防車輛應距離火點至少 20 公尺。
