蘭嶼貯存場重裝容器製程品保

專案檢查報告

行政院原子能委員會放射性物料管理局

中華民國 107 年 11 月

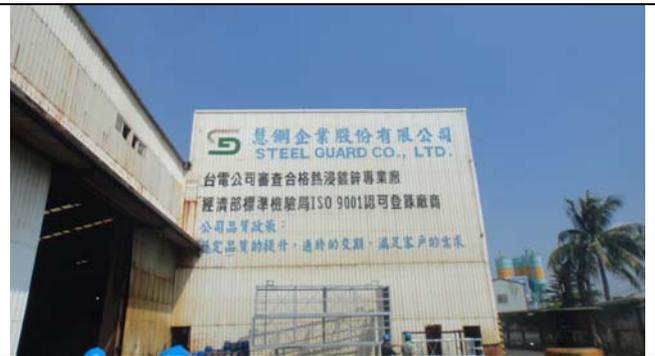
照片二：現場巡查慧鋼公司鍍鋅工廠

9月27日上午，現場巡查負責執行3×4重裝容器熱浸鍍鋅作業之「慧鋼企業股份有限公司」鍍鋅工廠(照片二)，查驗3×4重裝容器熱浸鍍鋅作業現況及其施工品質。

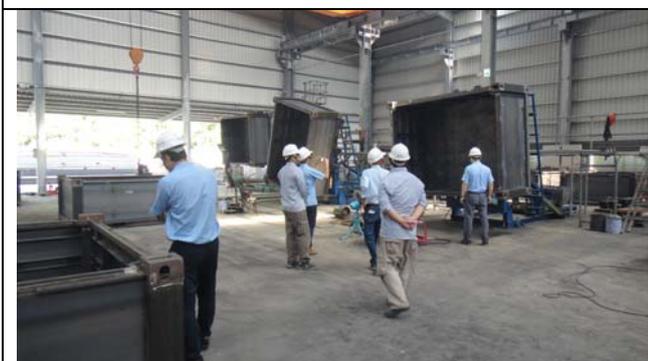
照片三：現場巡查南寧工程公司焊接工廠

9月27日下午，現場巡查南寧工程公司焊接工廠(照片三)，查驗3×4重裝容器組裝焊接之現場作業情形及其施工品質。

5. 現場巡視南寧工程公司 3×4 重裝容器組焊工廠，發現現場人員作業嫻

熟，且採購翻轉機以增加焊接作業之便利性，有助於提升焊接品質。惟焊接過程使用到的二氧化碳鋼瓶露天存放，且未使用者與已使用者混雜存放，有違反職業安全衛生設施規則之疑慮，故建議南寧工程公司改善組焊工廠二氧化碳鋼瓶之存放環境。

台電答復：經本局提醒後，承包廠商已於組焊工廠架設遮陽棚，並將二氧化碳鋼瓶放置於遮陽棚內，防止陽光直接曝曬增加鋼瓶溫度。另已將二氧化碳鋼瓶存放區分為滿瓶區及空瓶區，以避免誤用。
